# **TECNOLÓGICO DE ESTUDIOS SUPERIORES DE COACALCO**

**SUPERVISIÓN DE OBRA CON FINES DE  
CALIDAD PARA INFONAVIT/GMX  
SEGUROS.**

**INFORME TÉCNICO DE  
RESIDENCIA PROFESIONAL**

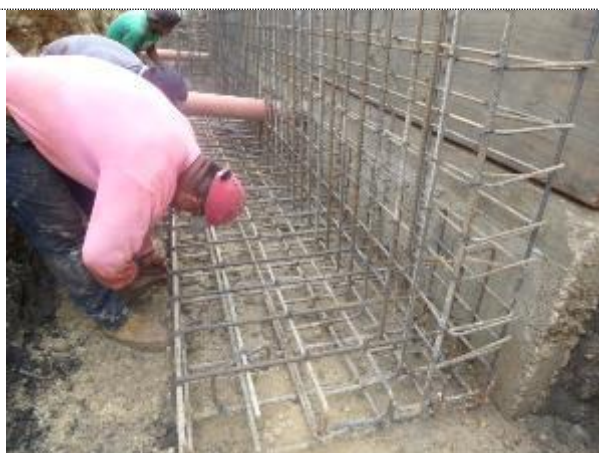
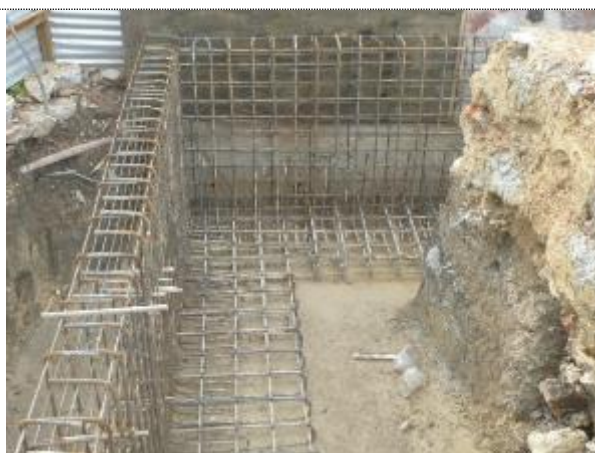
Los armados se realizan conforme se especifica en proyecto.

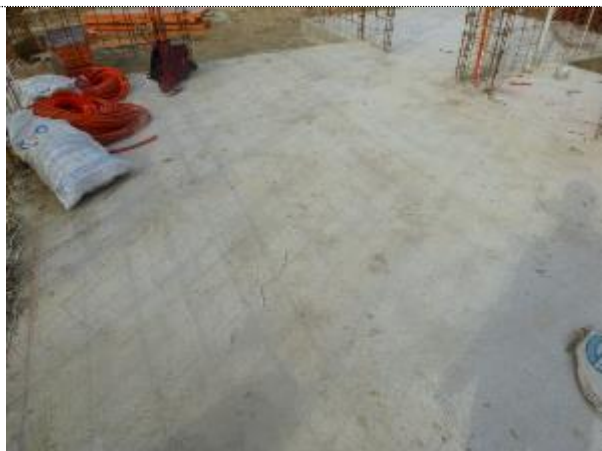
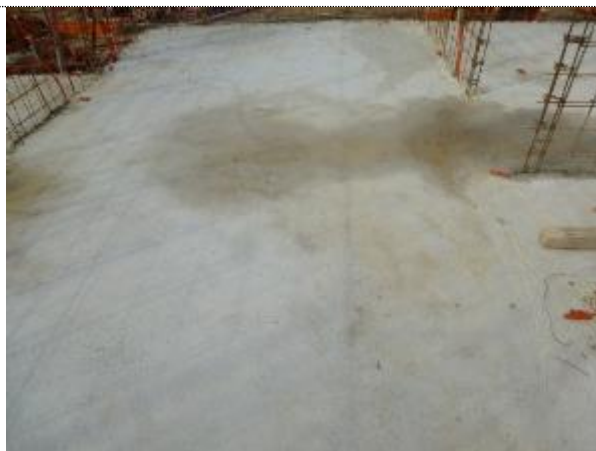
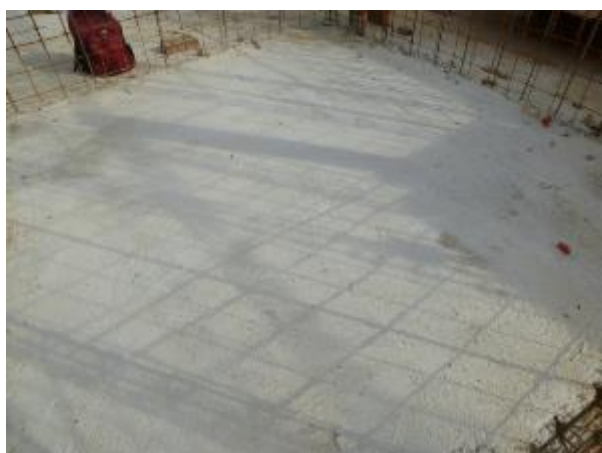
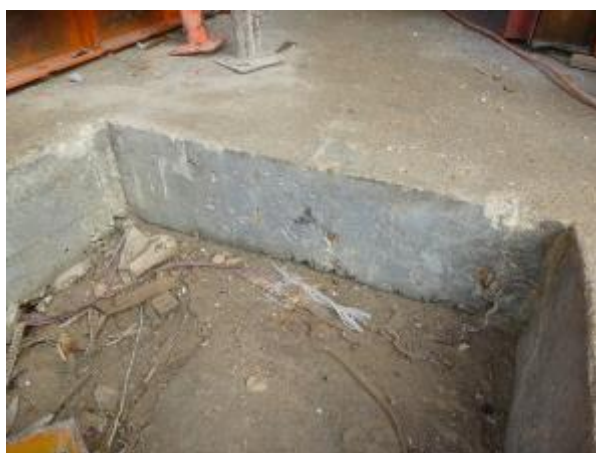
Los concretos de la cimentación se muestran libres de oquedades, segregaciones, fisuras o grietas, en general la calidad cumple.

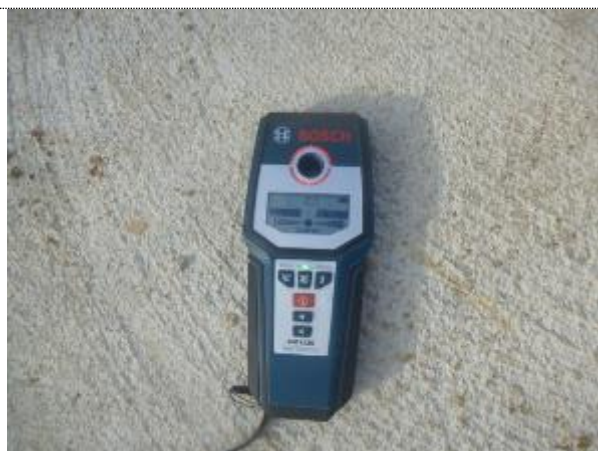
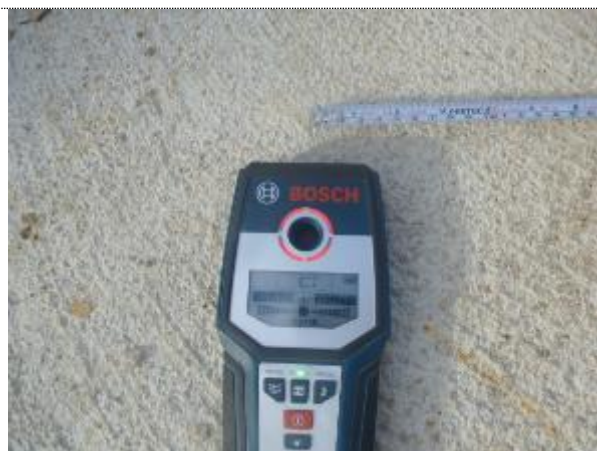
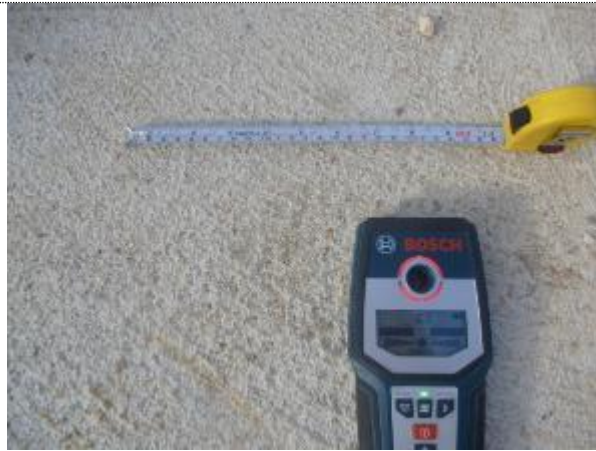
Se aprecia la detección de acero en las losas, así como la separación del mismo.

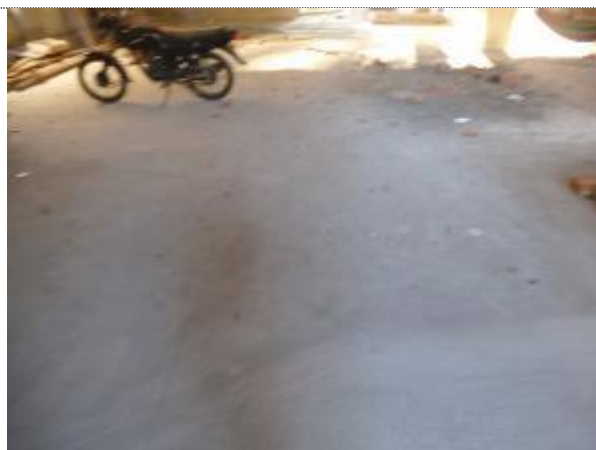
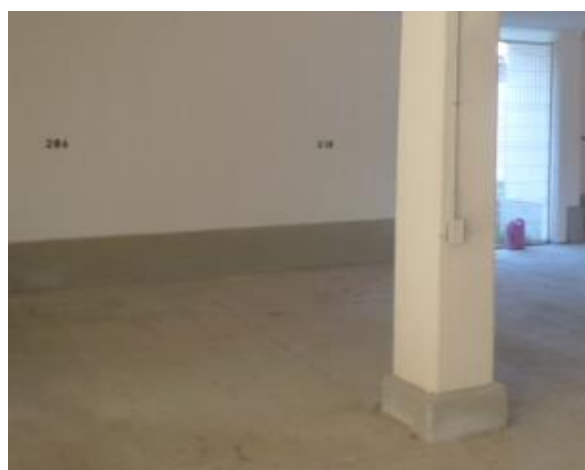
Podemos apreciar las losas de cimentación libres de fisuras o agrietamientos que pudieran comprometer la seguridad estructural.

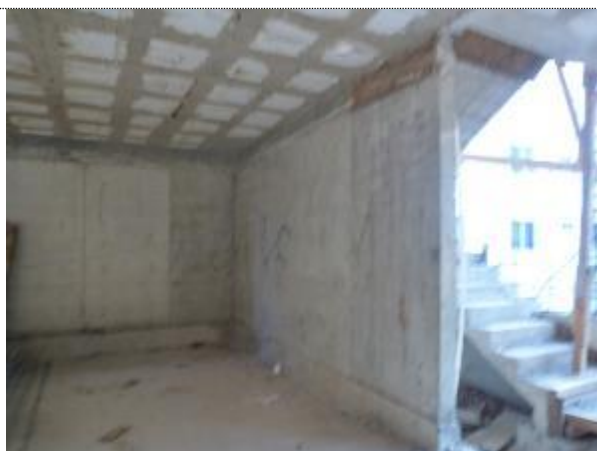
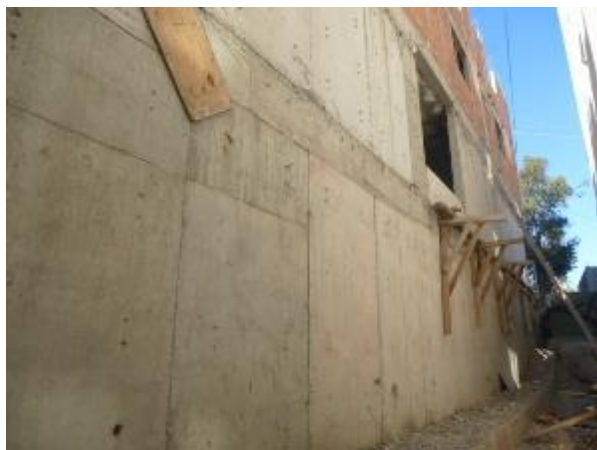
En estas imágenes podemos apreciar que los muros de concreto muestran una calidad adecuada en su ejecución y sin detalles como segregaciones, oquedades, fisuras o agrietamientos.

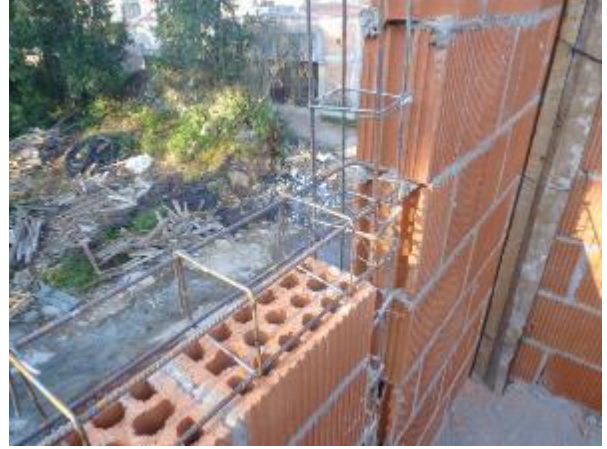
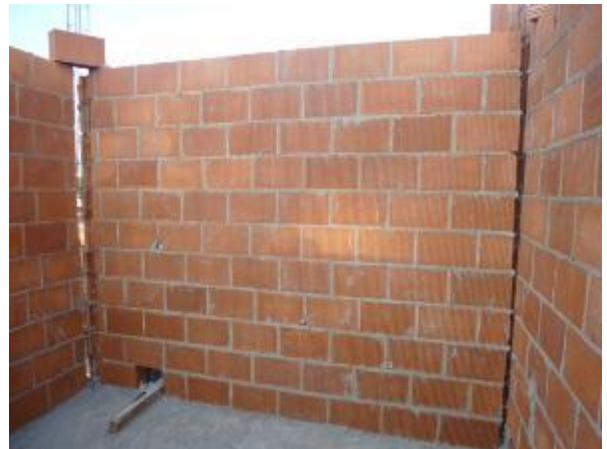
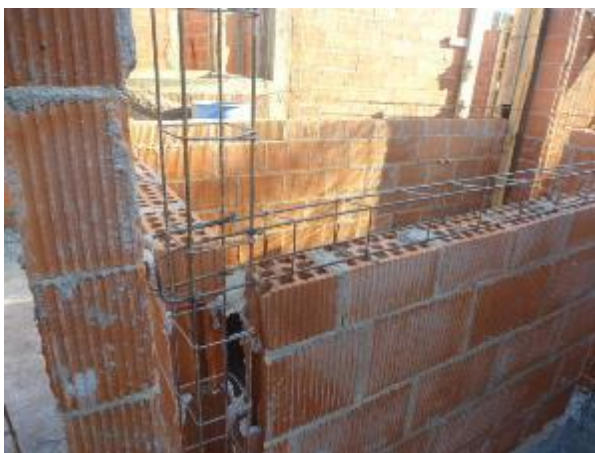
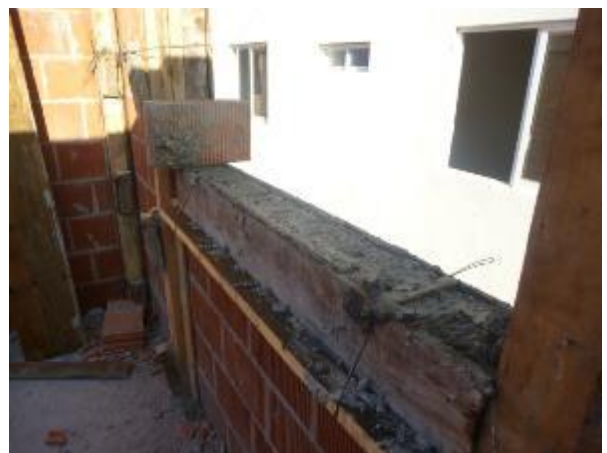
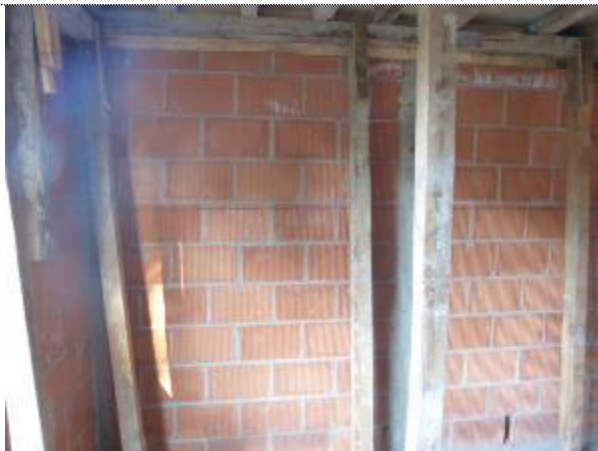
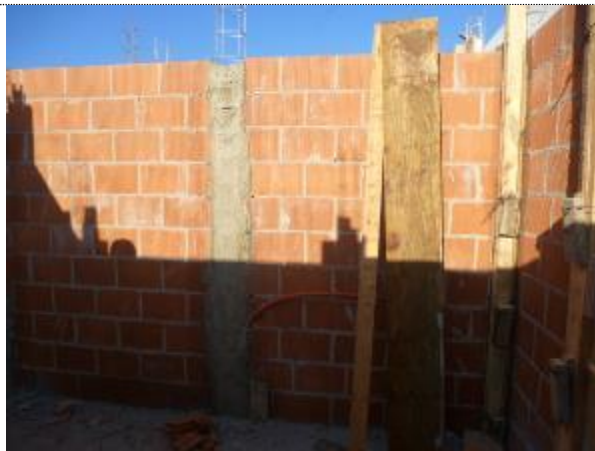
Podemos apreciar en las imágenes que el junteo y cuatrapeo del block es adecuado. Los castillos y cadenas están libres de oquedades o segregaciones. El armado de estos cumple con lo especificado en proyecto y se confinan adecuadamente los vanos de puertas y ventanas.

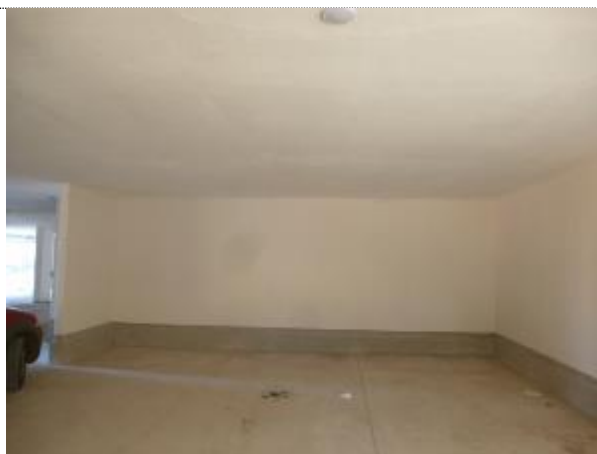
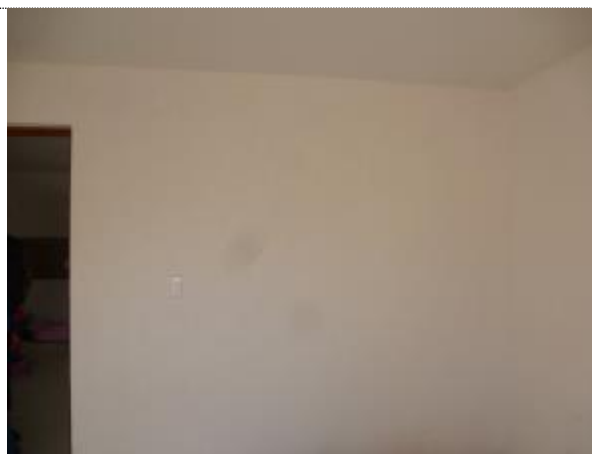
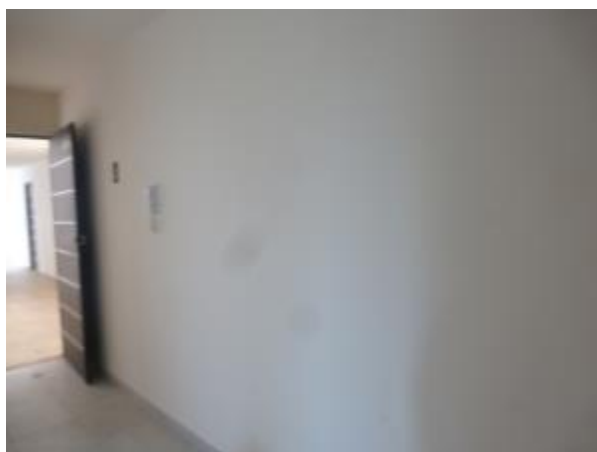
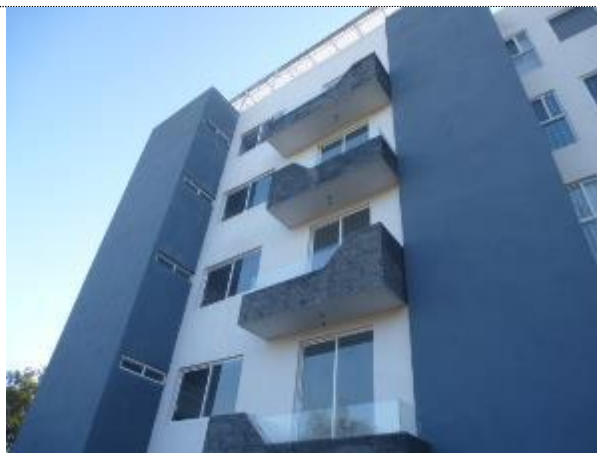
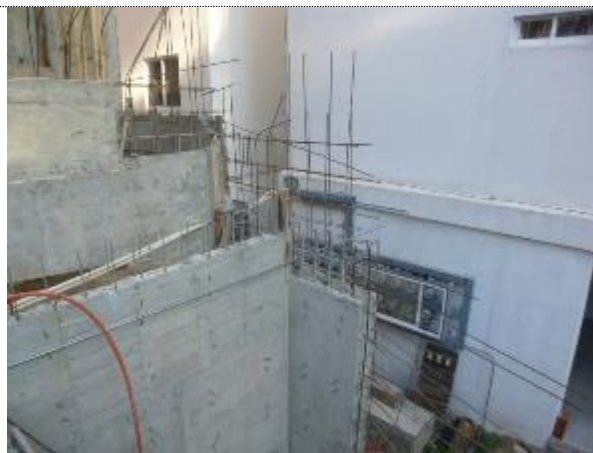
Los muros que cuentan con acabados tanto al interior como al exterior al día de esta visita no presentan fisuras o agrietamientos que pongan en riesgo la seguridad estructural.

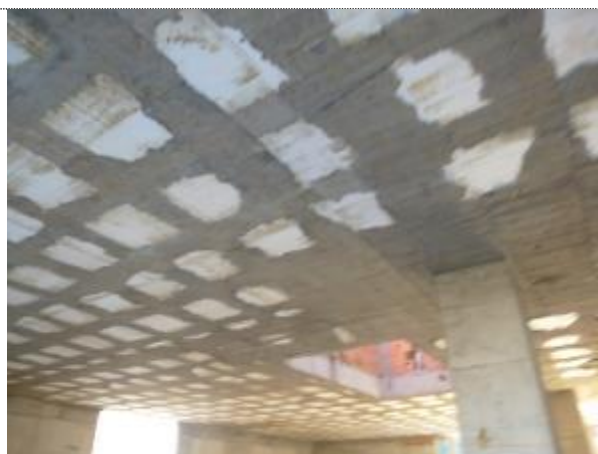
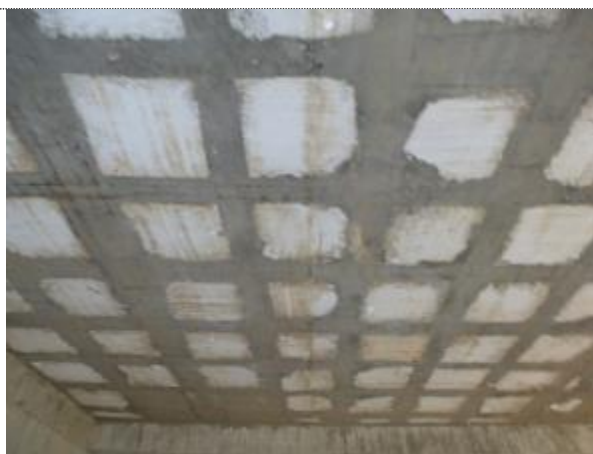
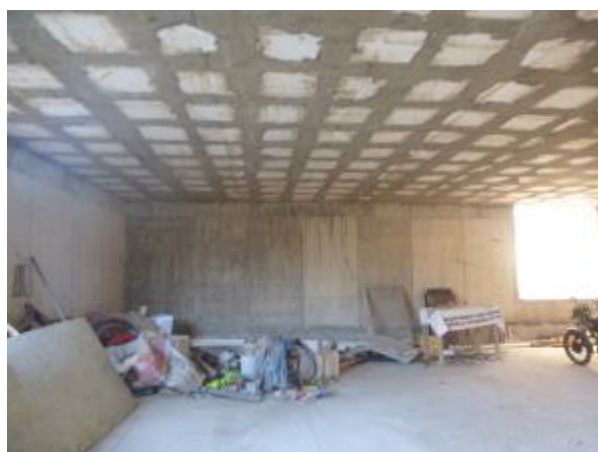
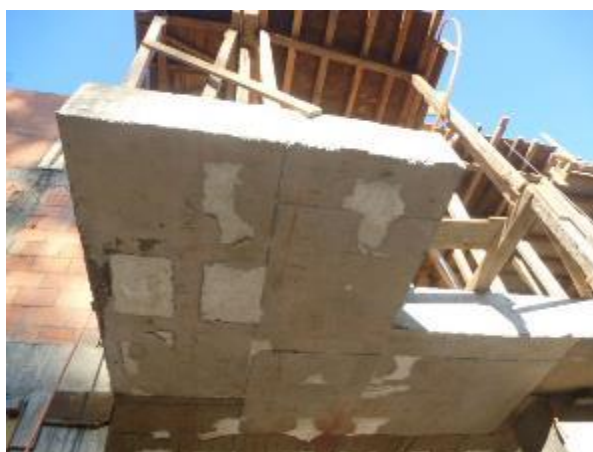
Podemos apreciar que la losa se encuentra libre de oquedades o segregaciones en sus nervaduras, así como tampoco se apreció que estuvieran colgadas o flechadas.

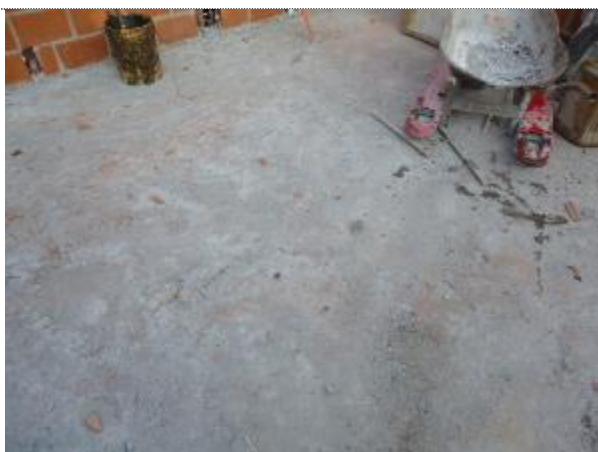
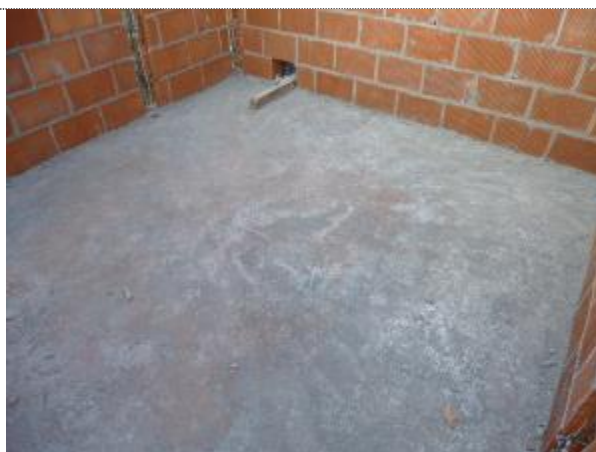
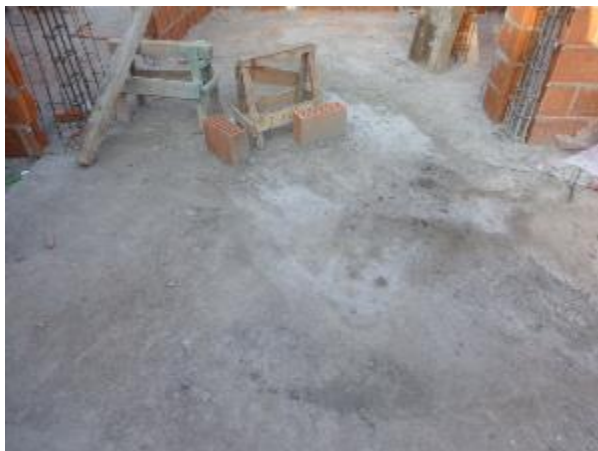
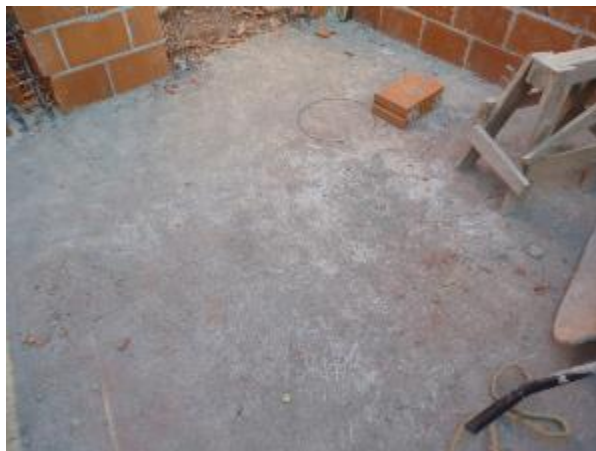
En las losas de entepiso tampoco se detectaron fisuras o agrietamientos así como tampoco oquedades o segregaciones.

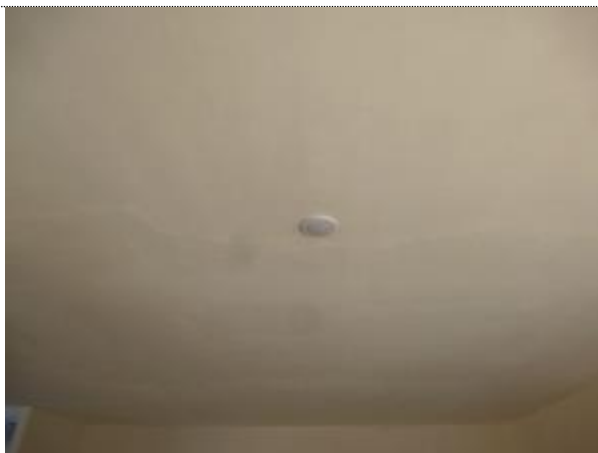
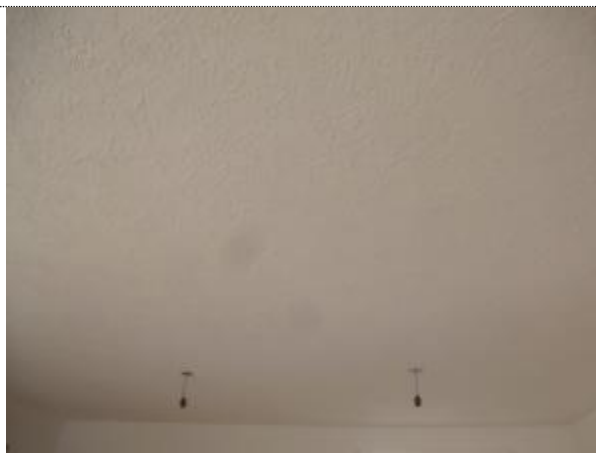
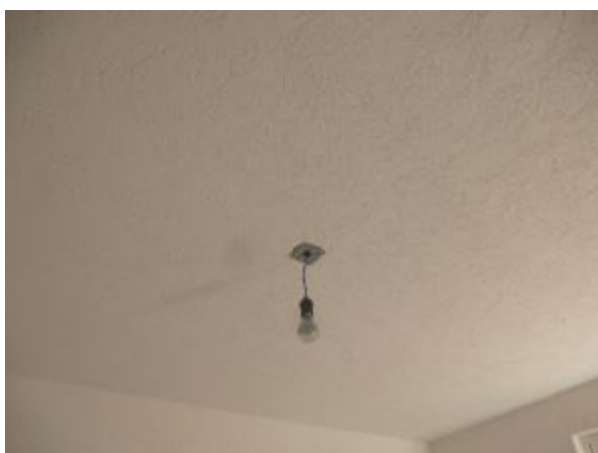
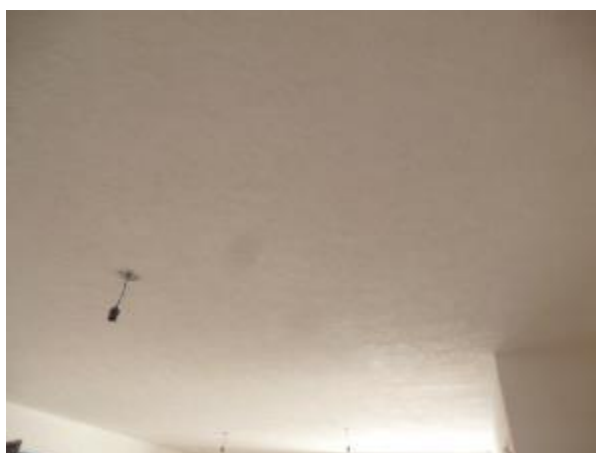
Las losas que ya cuentan con acabados en los plafones al día de esta visita no presentan fisuras o agrietamientos que comprometan la seguridad estructural.

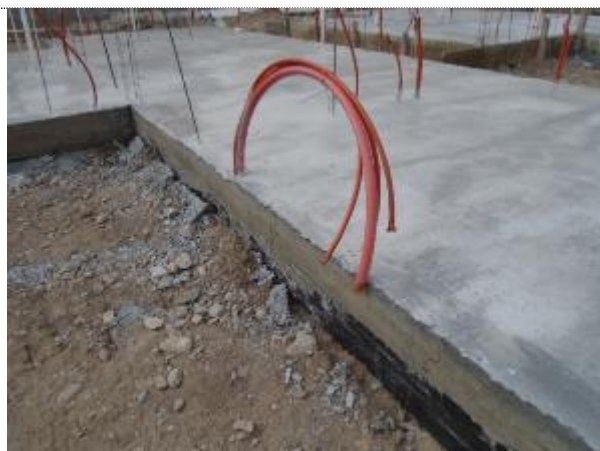
Las losas de cimentación se encuentran bien perfiladas.

No se apreciaron segregaciones u oquedades.

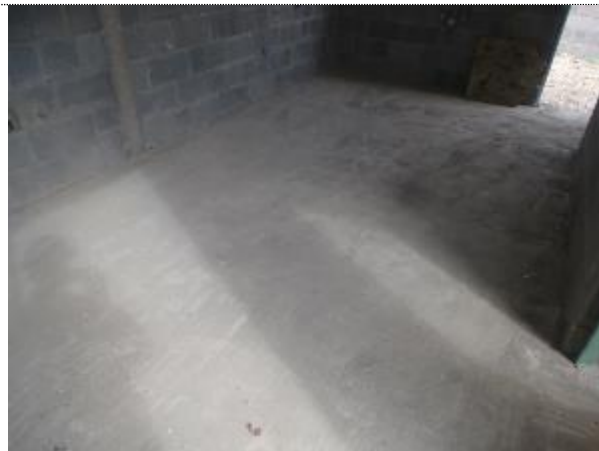
Los concretos de la cimentación no muestran deficiencias.

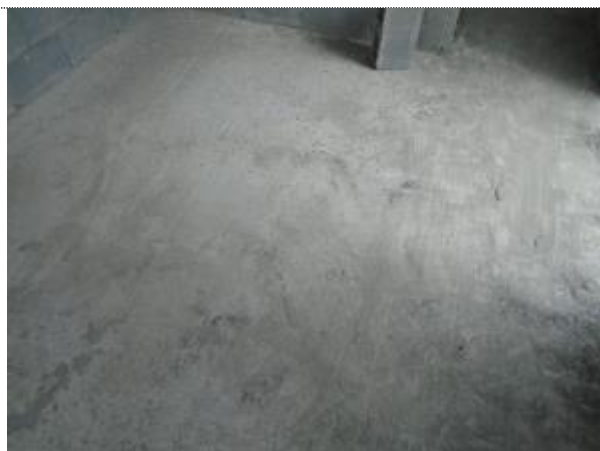
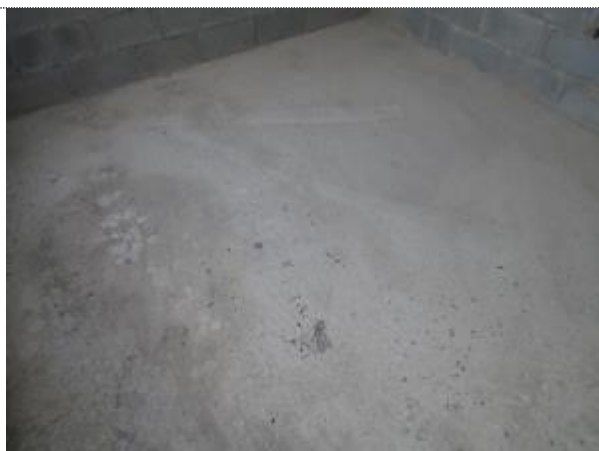
A la fecha no se detectaron fisuras o grietas en losas de cimentación.

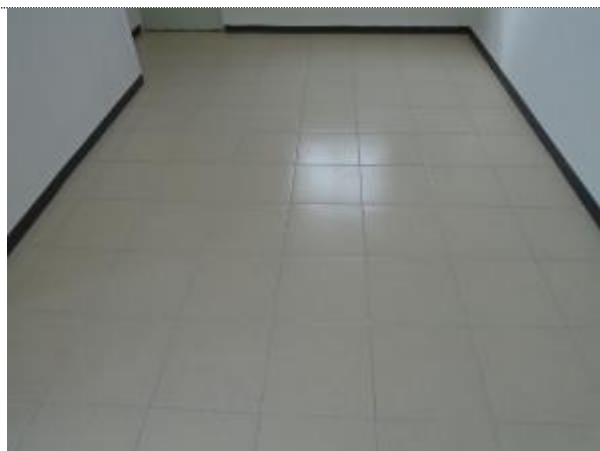
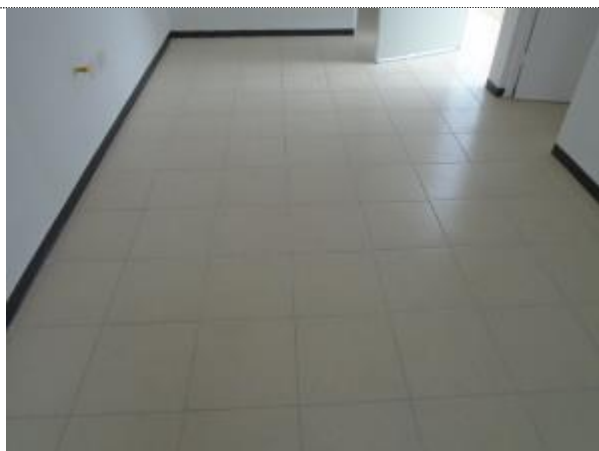
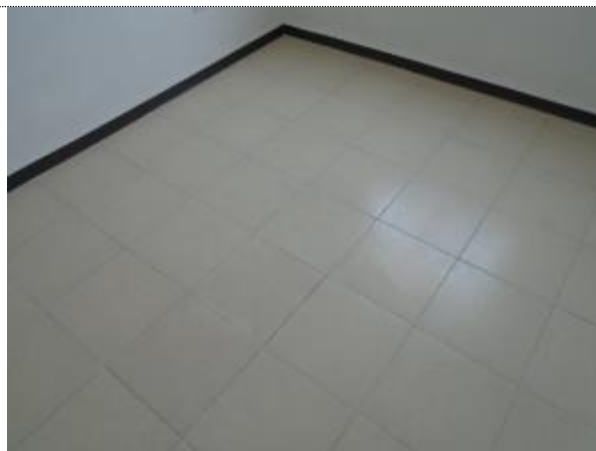
Los acabados sobre la cimentación presentan buena calidad de ejecución y a la fecha no muestran la aparición de fisuras o cuarteaduras.

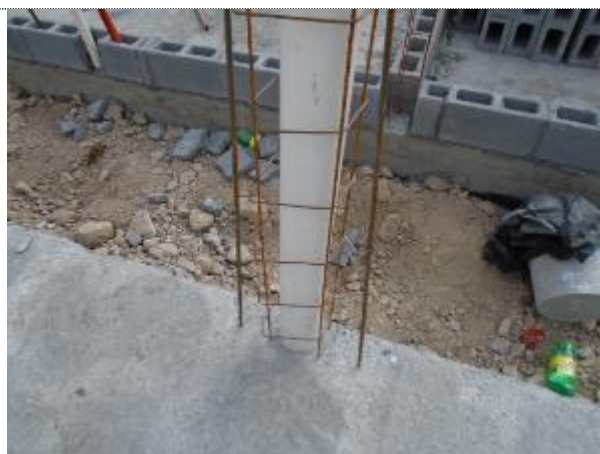
Las instalaciones sanitarias se alojan adecuadamente entre dos castillos ahogados.

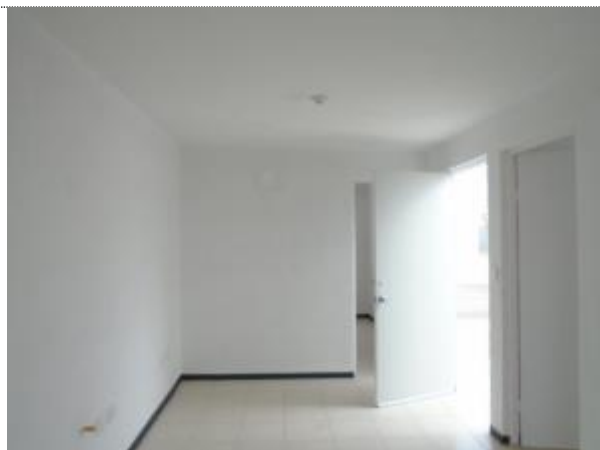
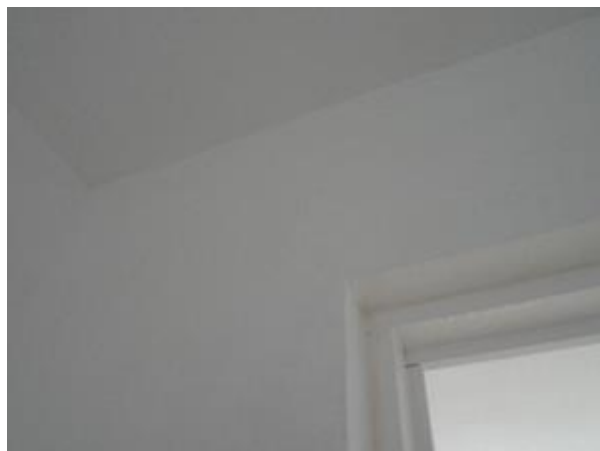
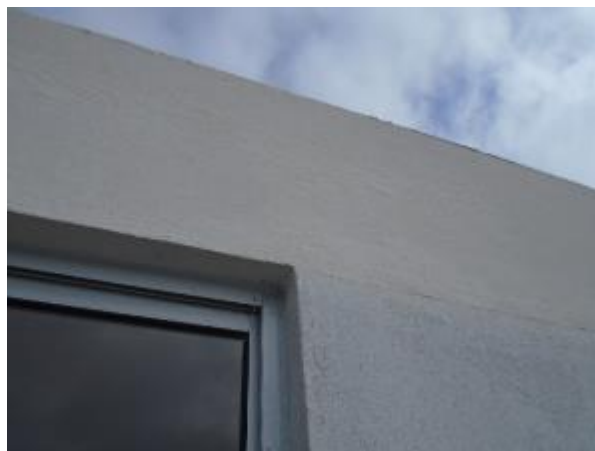
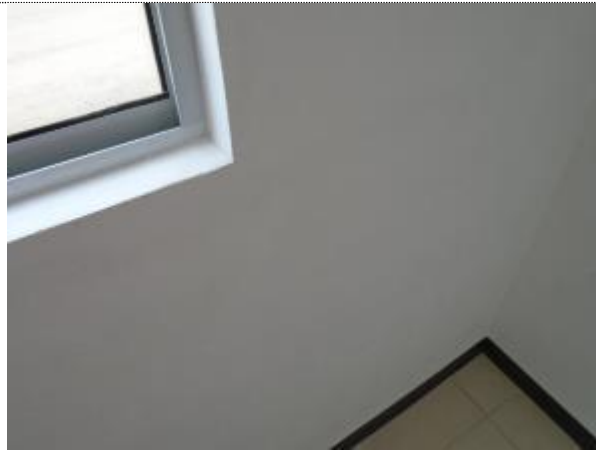
Los muros y cortantes con acabados presentan buen comportamiento en su estructura ya que se encuentra libre de la presencia de grietas o fisuras.

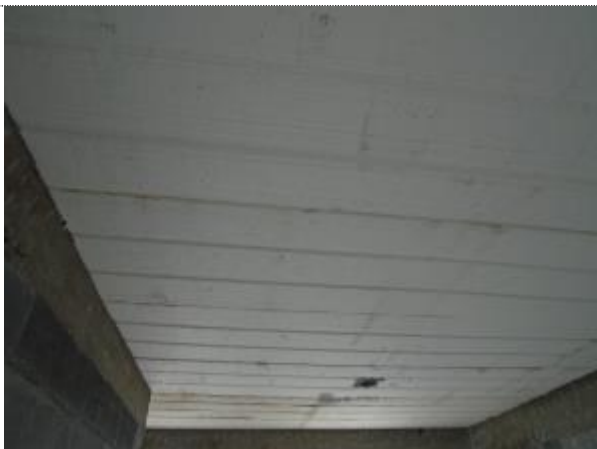
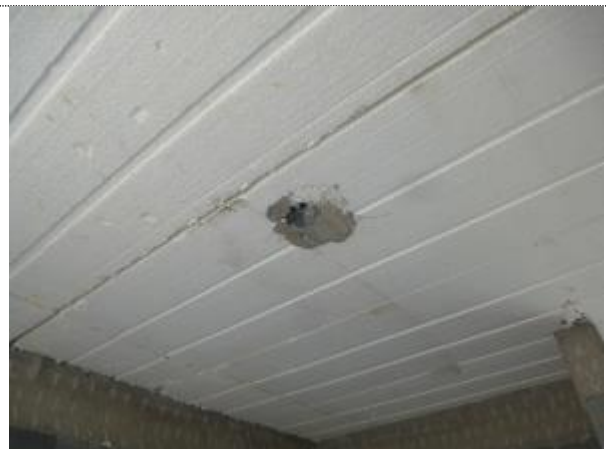
No se observan flechas fuera de especificación.

Se aprecia la buena calidad de ejecución.

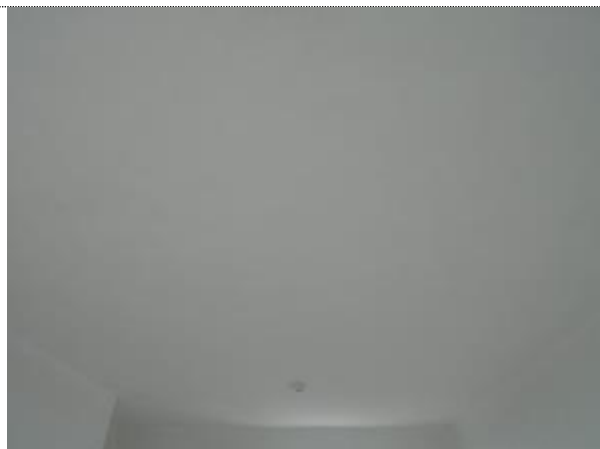
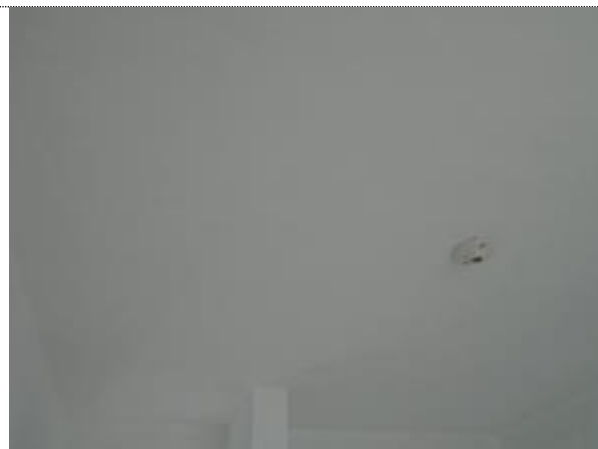
Las losas no presentan comportamientos anómalos.

Los acabados en losas de azotea no acusan un mal proceso, ni fisuras o grietas.

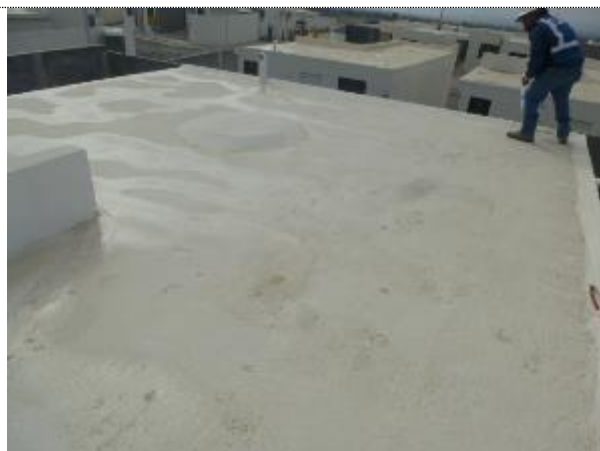
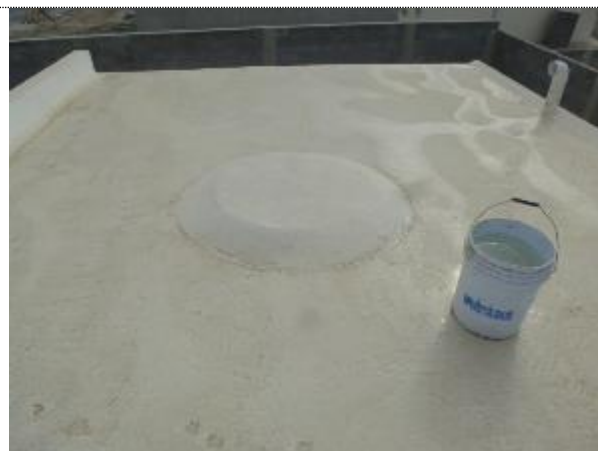
Se observa buena calidad de mano de obra en el sistema impermeabilizante.

Otra imagen donde podemos apreciar que la calidad de ejecución en la impermeabilización se apeg a lo establecido.

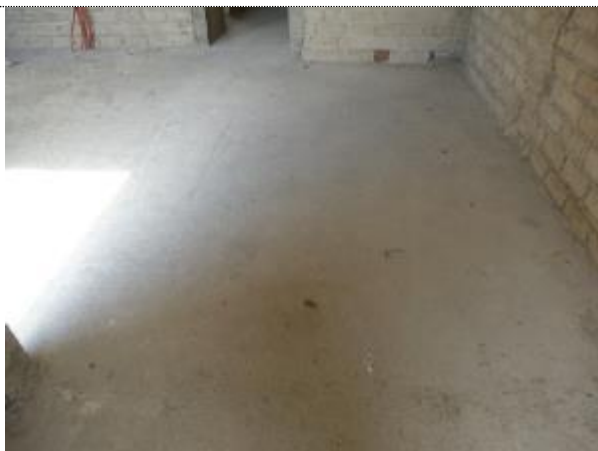
La cimentación muestra un concreto libre de fisuras o agrietamientos.

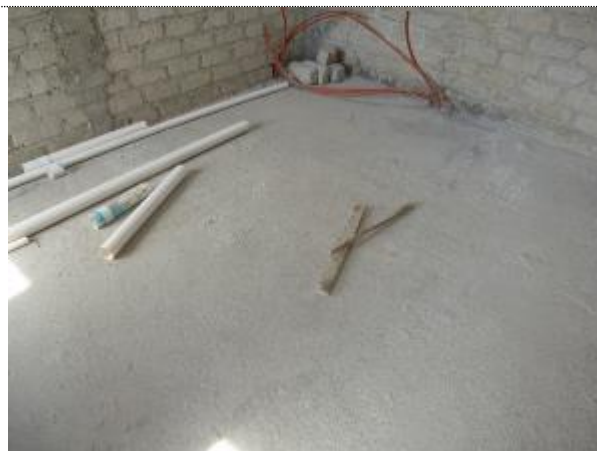
No se apreciaron oquedades o segregaciones en las cimentaciones.

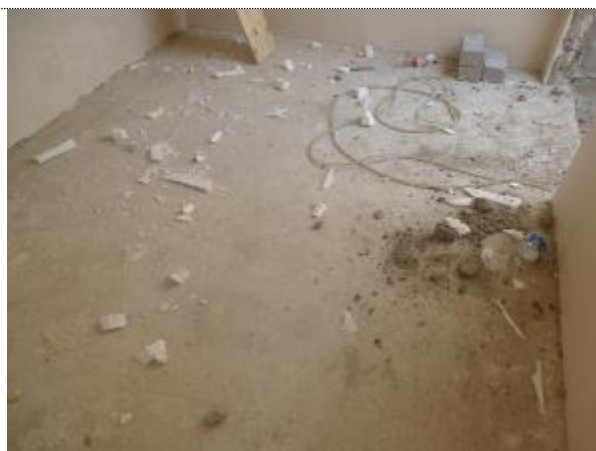
Los concretos en losas de cimentación no muestran deficiencias.

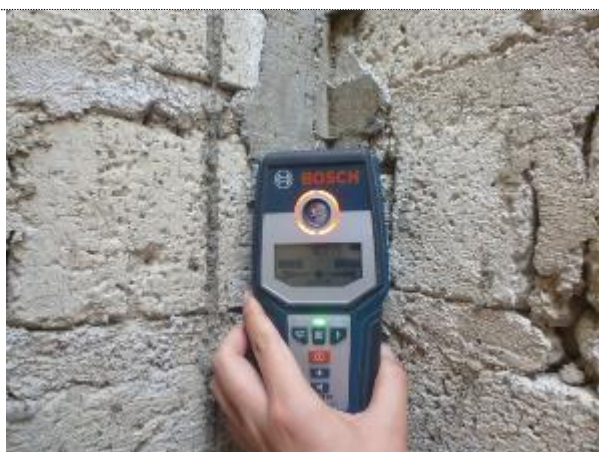
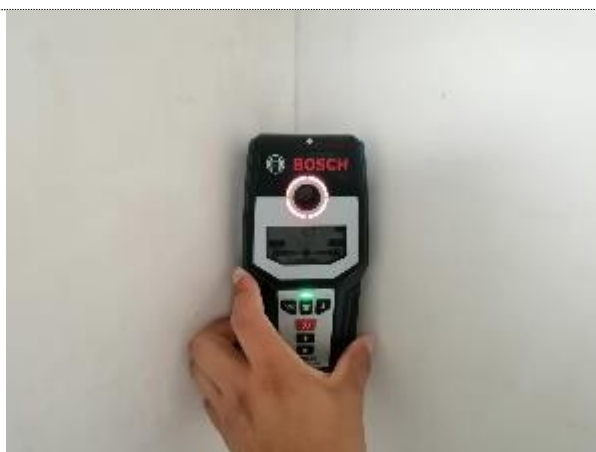
Se realizan ranurados fuera de lo permitido en múltiples direcciones para el paso de instalaciones.

2) En Mz II Lote 33 a 36 se observaron ranuras fuera de norma para el alojamiento de instalaciones. Así como algunas segregaciones y agrietados en elementos de concreto. Esta observación genera incidencia técnica en rubro estructural a la viviendas mencionadas en rubro aceptable. Se solicita dictamen técnico emitido por Estructuras o DPO, así como el permiso de apertura y la evidencia gráfica. Se deberá cuajar a la E.C.C. para su validación.

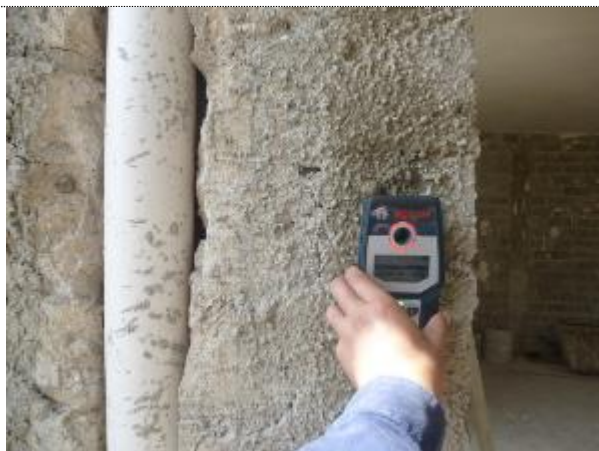
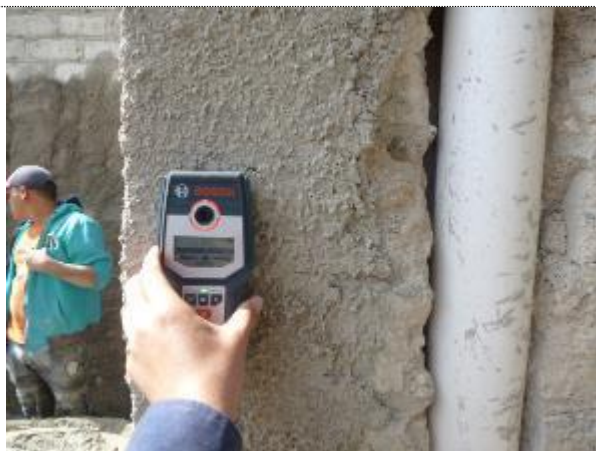
En el recorrido se realizaron pruebas con escáner ferromagnético y se corroboró que ya se cuenta con los refuerzos en intersecciones de muros y en bajantes para su confinamiento.

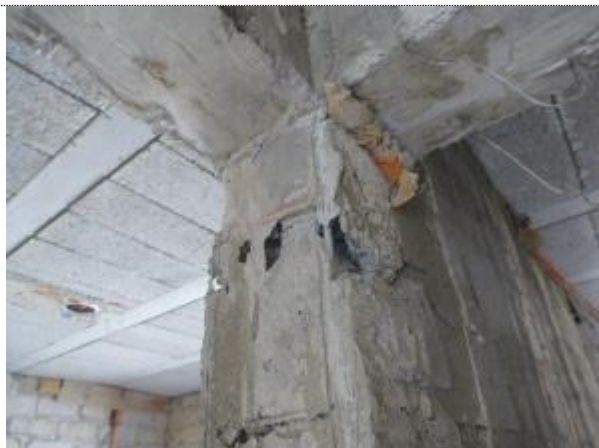
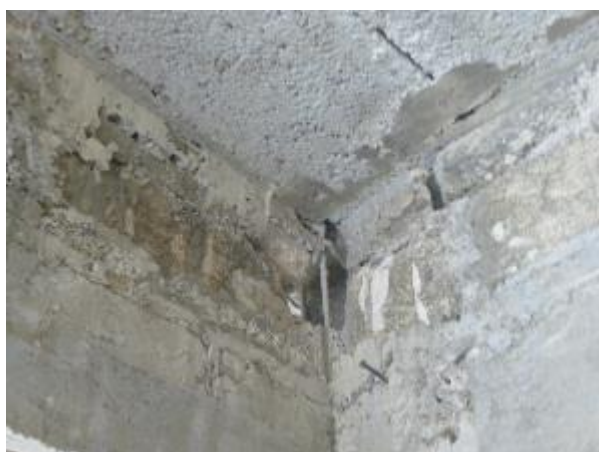
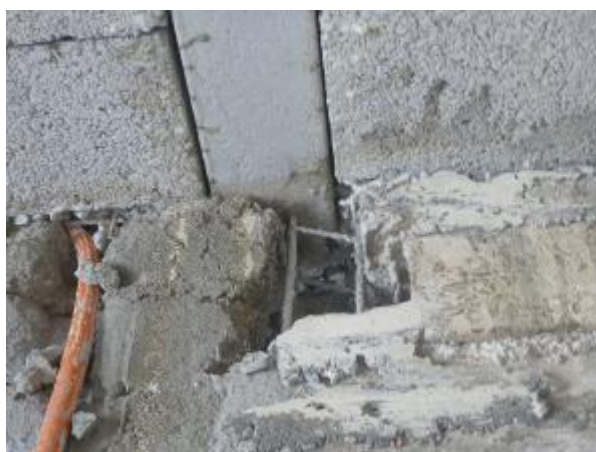
De manera repetitiva se observaron oquedades, segregaciones y aceros expuestos en los elementos de concreto

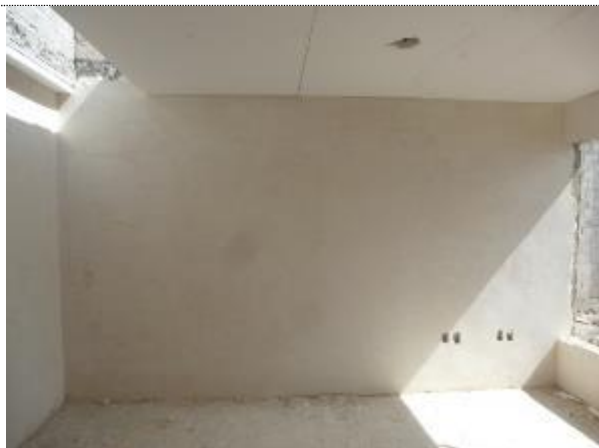
Los acabados de yeso en muros presentan buen comportamiento, sin presencia de fisuras o grietas.

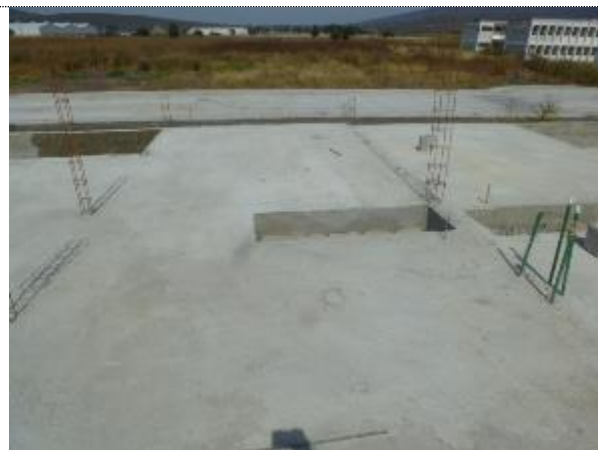
No se apreciaron fisuras o fracturas, tampoco oquedades en el concreto de las losas de azotea.

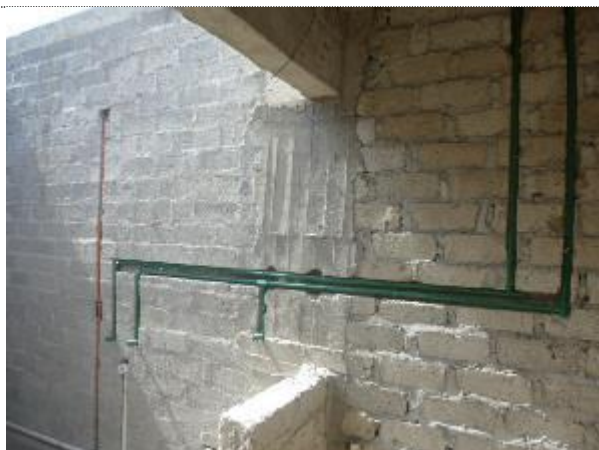
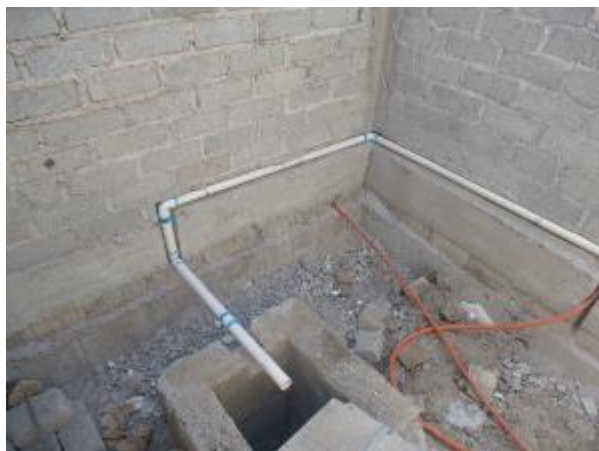
Podemos apreciar daño al muro, así como a los refuerzos verticales por el ranurado de las instalaciones.
