INSTITUTO TECNOLÓGICO DE APIZACO

IMPLEMENTACIÓN DE NUEVAS TECNOLOGÍAS Y MEJORAS MECÁNICAS  
EN MAQUINA ENCINTADORA FIUNTEK 1300-2 EN EL ÁREA DE INYECCIÓN

### **TITULACIÓN INTEGRAL, INFORME DE RESIDENCIA PROFESIONAL**

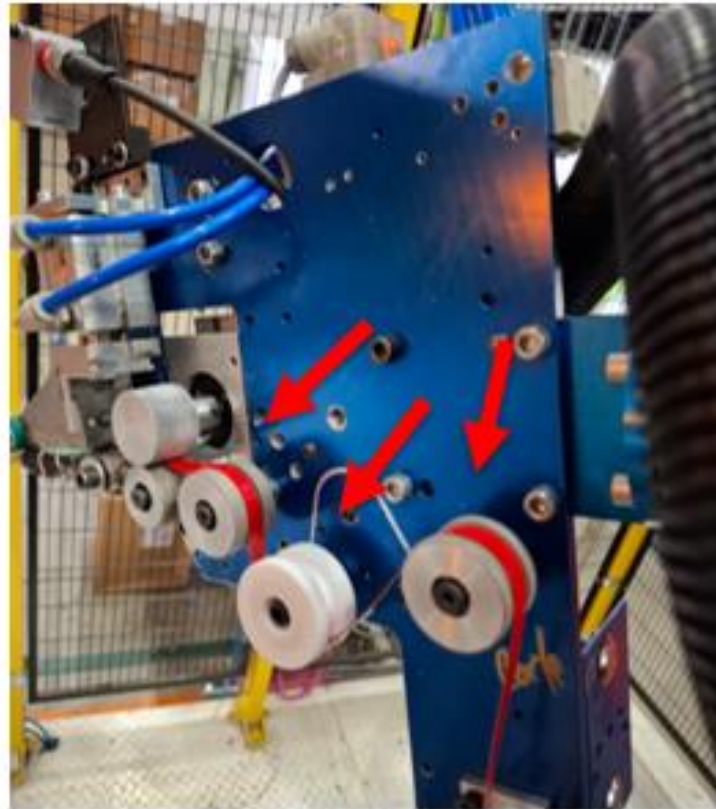
Figura 3.2 Carretes desalineados

Esto generaba tensión irregular en el liner, estiramiento indeseado de la cinta y formación de bucles.

La figura 3.2 muestra los rodillos que mostraron una mala alineación, estos pertenecen al sistema GLAUB. Además, se visualiza una de las causas raíz del comportamiento inestable de la cinta durante el proceso.

Se desmontó cada rodillo, se seleccionó el espesor adecuado de arandelas para corregirla. Como resultado de la corrección de los rodillos, la tensión del liner se normalizó y la trayectoria de la cinta se volvió recta y uniforme. En la figura 3.12 se puede observar que los rodillos están alineados de forma correcta gracias a las arandelas espaciadoras.

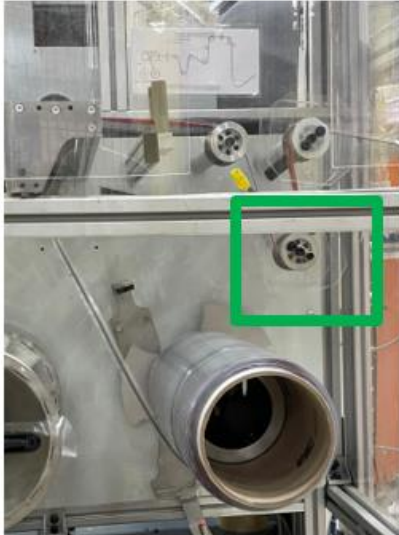
Figura 3.3 Carrete activador

El carrete activador de los motores GLAUB no regresaba a su posición, ocasionando suministro constante, por esa misma razón se había propuesto un tope como se indica en la figura 3.4, esto garantizaba un recorrido más corto del carrete activador creando menos margen de error al quedarse anclado el sistema.

El carrete activador funcionaba como un pedal mecánico, pero su retorno era deficiente debido al desgaste del eje por tanto se instaló un resorte en el carrete activador .

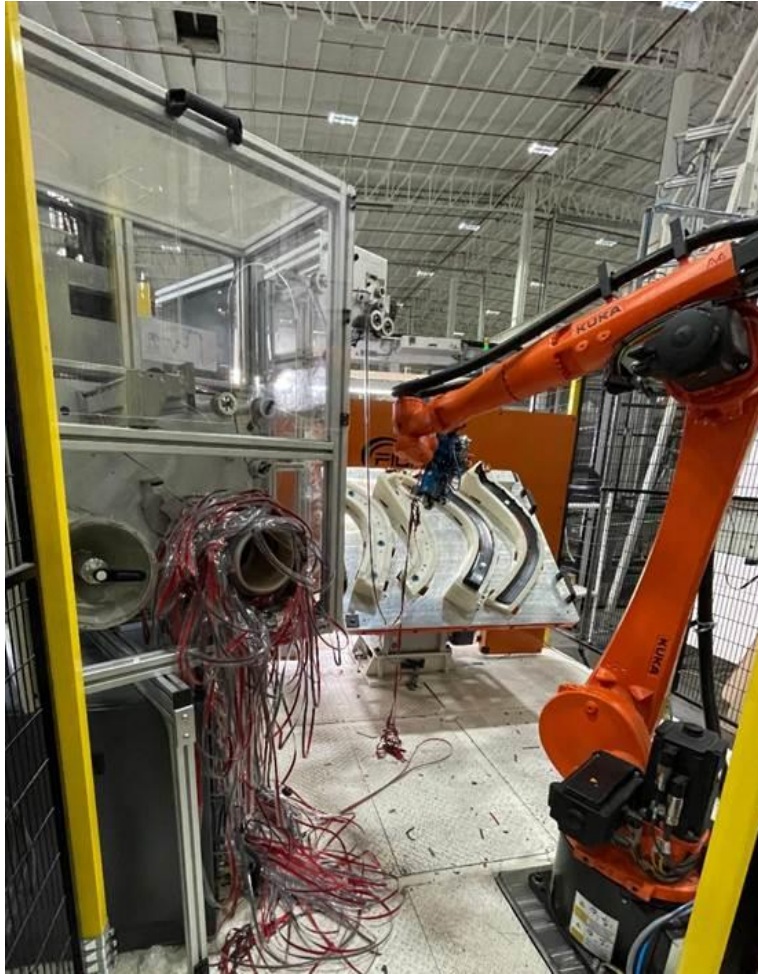
Figura 3.5 Identificación de caídas excesivas de cinta responsables de los enredos.

Este comportamiento anómalo se presentaba debido a un suministro descontrolado del motor GLAUB y a la falta de un mecanismo que limitara o detectara la acumulación de cinta. La caída libre provocaba la formación de bucles o lazos que, al no ser contenidos o supervisados, terminaban generando enredos severos que interrumpían el proceso de encintado y ocasionaban paros de máquina.

La figura 3.5 muestra una de las evidencias fotográficas registradas durante esta etapa del análisis, donde se aprecia claramente cómo la cinta se acumula en exceso antes de ingresar al sistema de guiado. Esta imagen resulta fundamental para comprender la magnitud del problema, ya que evidencia de manera gráfica uno de los principales detonantes de los paros recurrentes y del desperdicio de material en el proceso.

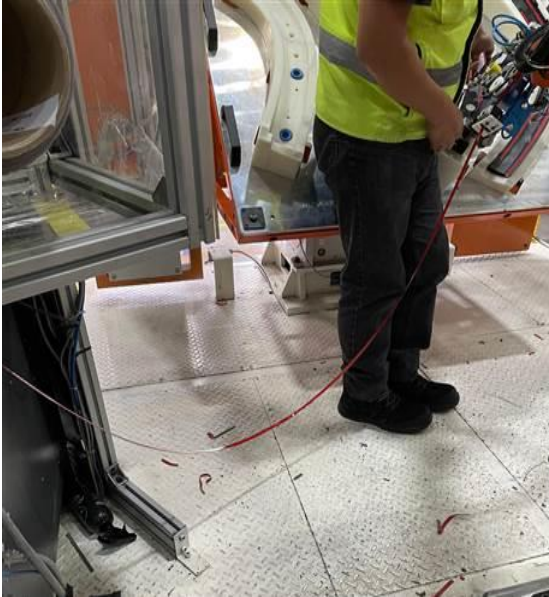
En algunas ocasiones, el sistema suministra un exceso de cinta, lo cual genera enredos, aumenta la tensión y provoca paros inesperados así como se puede observar en la figura 3.6 y 3.7.

Figura 3.6 Muestra de constante mantenimiento contra enredos

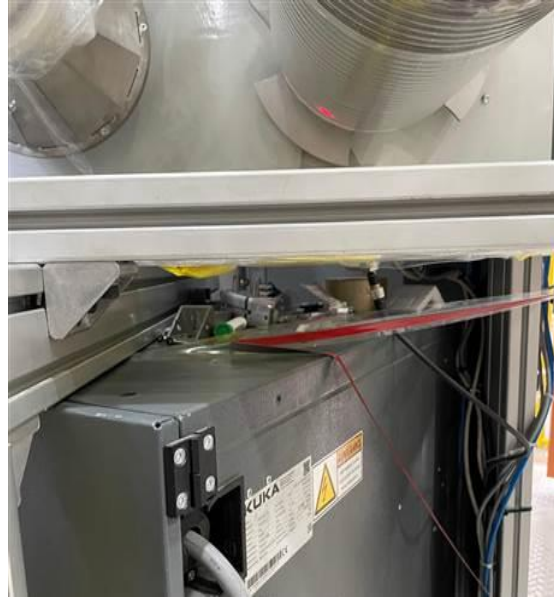
Figura 3.7 Ejemplo de enredo por suministro excesivo

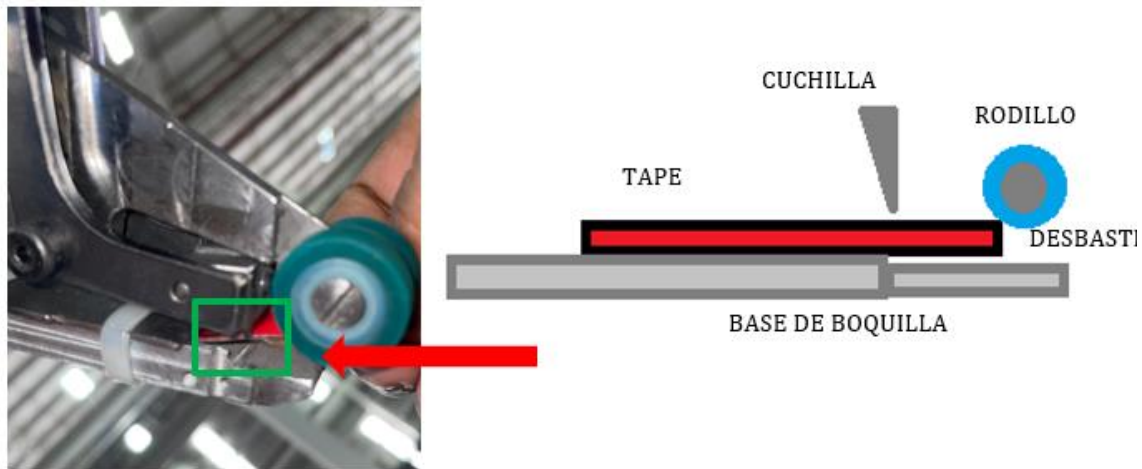
Se propuso el desbastado de boquilla en el cabezal del robot, creando un mejor flujo de cinta, ya que se encontró una muesca que al principio era preocupación de falla, a continuación, en la figura 3.9 se muestra la muesca de la boquilla y un dibujo grafico de la propuesta del desbaste.

Figura 3.9 Muesca en boquilla y dibujo de propuesta.

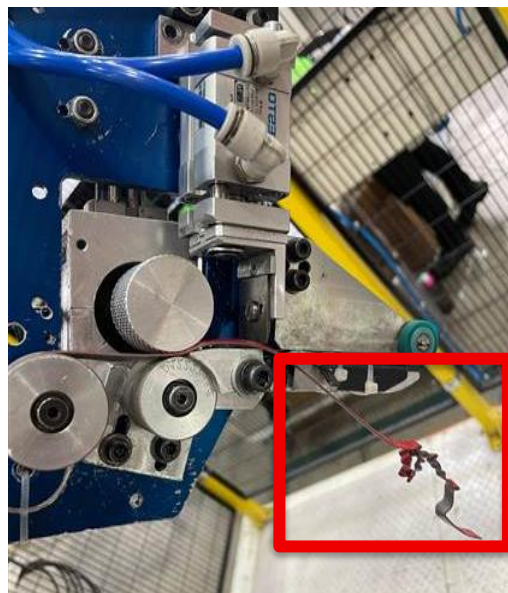
En la figura 3.10 se muestra un ejemplo de tensión irregular de la cinta en la boquilla a causa de mala calibración de rodillos en cabezal y un suministro inestable de cinta.

Figura 3.10 Ejemplo de tensión irregular en cinta

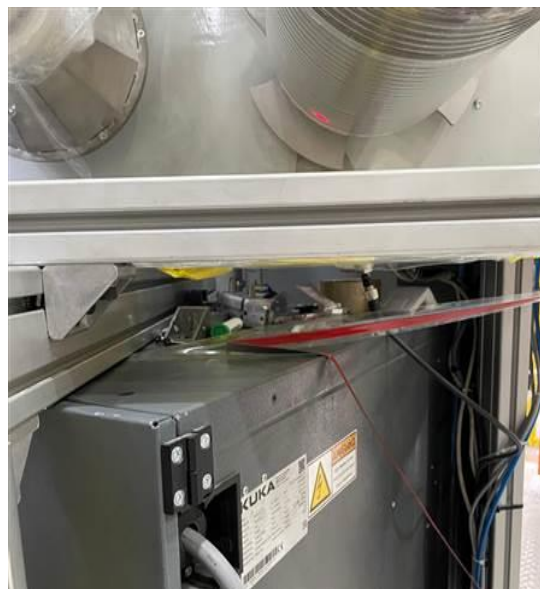
La reducción del porcentaje por paros fue disminuido gracias a las mejoras implementadas, dando como resultado una mejora de 10.69% menos de tiempo perdido por paro de máquina, a continuación, se muestra en la figura 4.1 los enredos previos a las mejoras.

Figura 4.1 Enredo previo a mejoras.

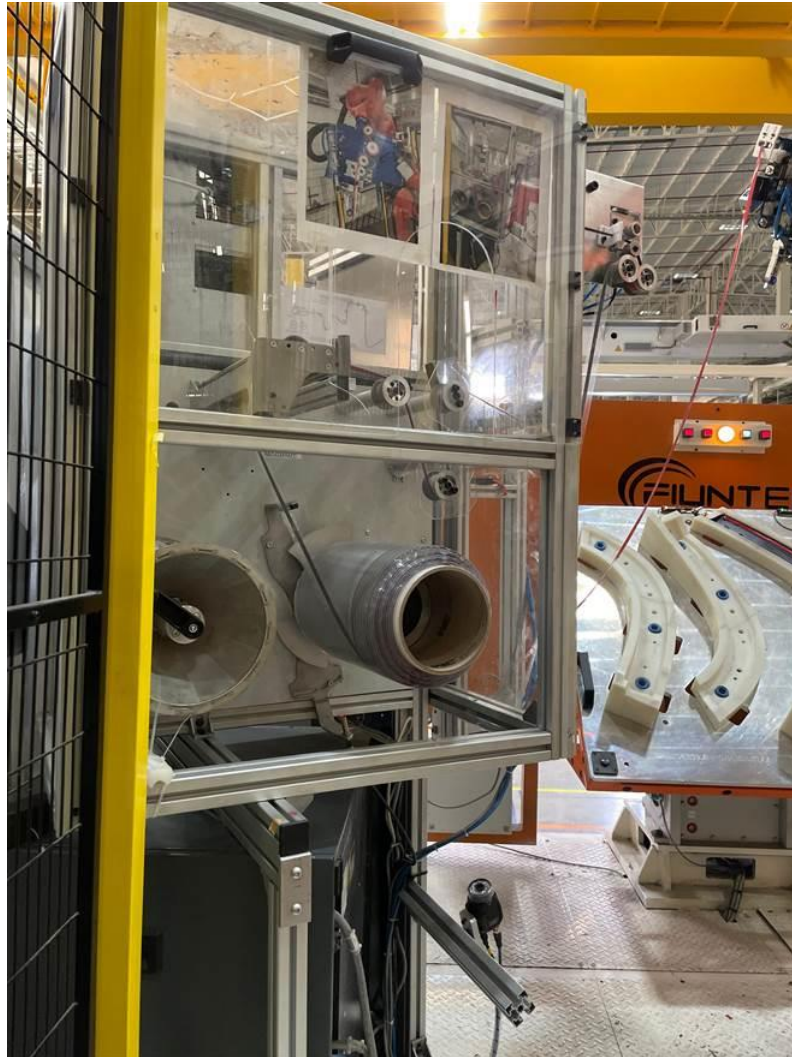
Figura 4.2 Estado posterior tras mejoras

La figura 4.2 muestra el estado actual de la maquina sin una elongación de cinta ni enredo por exceso de suministro dando como resultado un éxito en la implementación de la cámara para el censado de cinta y prevención fallas.
