**DISMINUCIÓN DE DEFECTOS SUPERFICIALES Y  
DIMENSIONALES EN PRODUCTOS LAMINADOS EN EL  
MOBA II**

**TITULACIÓN INTEGRAL INFORME DE RESIDENCIA  
PROFESIONAL**

El proyecto se elaboró en la empresa Simec International S.A de C.V. dedicada a la fabricación de aceros especiales en la cual se busca tener un control en los productos laminados en el MOBA II, para disminuir los defectos superficiales y dimensionales en los perfiles de soleras y redondos.

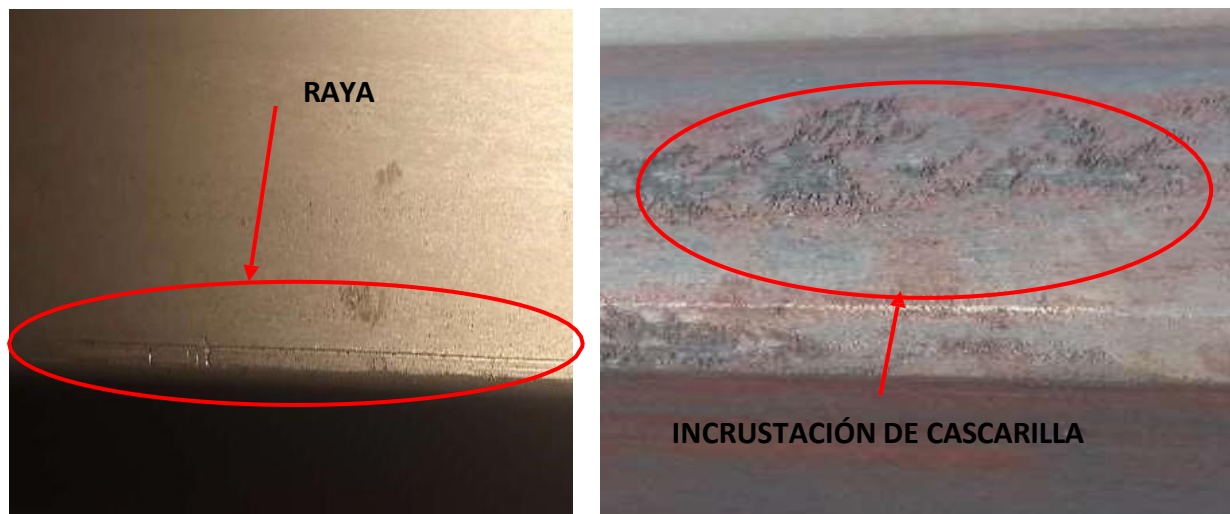
Ilustración 4: Defectos Superficiales (rayas e incrustación de cascarilla). (Simec (2024)).

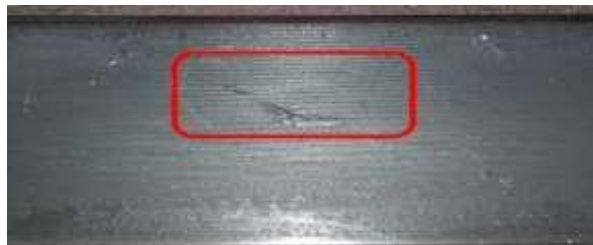
Ilustración 5: defecto superficial (Marca). (Simec(2024)).

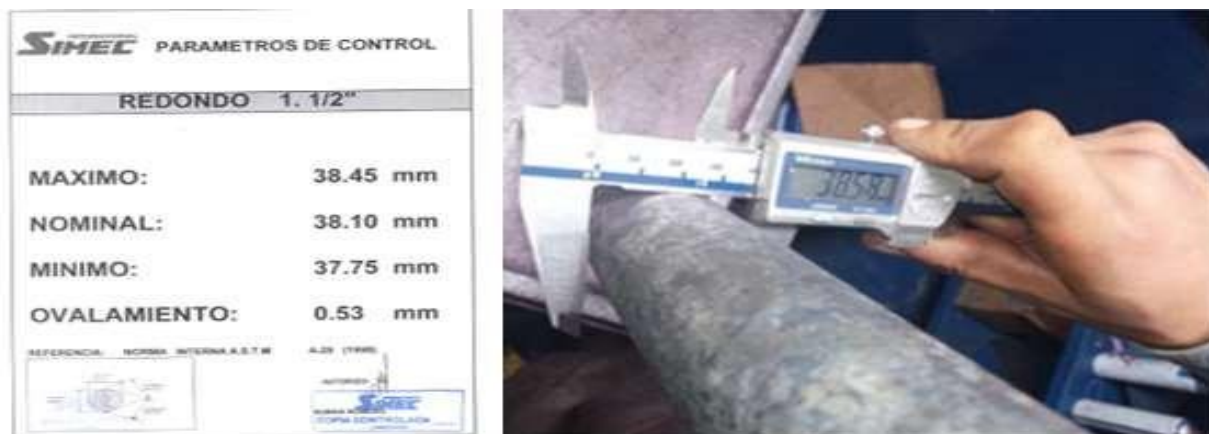
Ilustración 6: Defecto dimensional (Fuera de medida). (Simec (2024)).

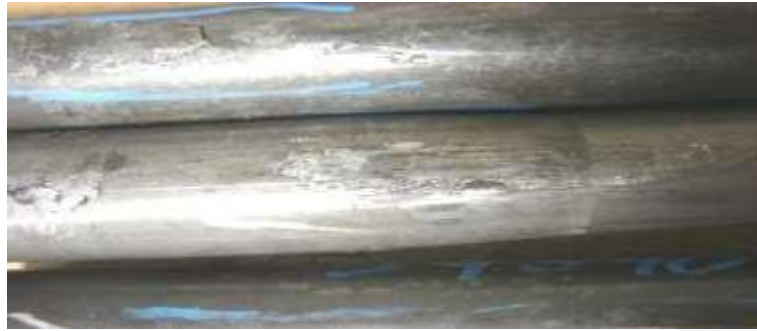
*Ilustración 9: defecto superficial (hojas). (simec (2024)).*

**Descripción:** Se presenta como el desprendimiento de material en la superficie de las barras laminadas, generalmente son muy delgadas y pequeñas.

**Origen:** Por lo general se debe a defectos en las palanquillas que estos al ser deformados forman las hojas. También son originados por segregaciones de algunos elementos de la composición química del acero.

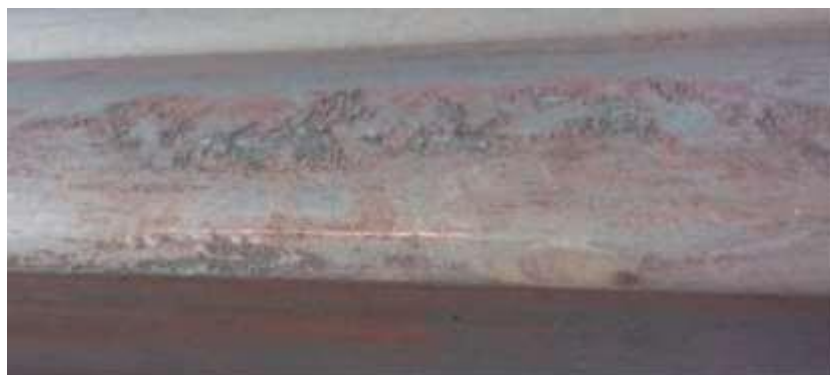
*Ilustración 10: defecto superficial (incrustación de cascarilla). (simec (2024)).*

**Descripción:** Superficie de material muy rugosa.

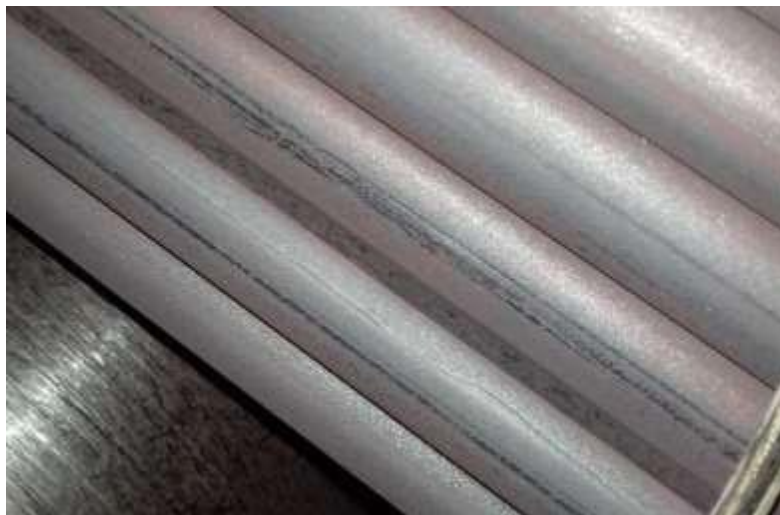
*Ilustración 11: defecto superficial (marca de rodaja). (simec (2024)).*

**Descripción:** Es un defecto superficial no uniforme, que suele ser de poca profundidad en el material y longitud corta.

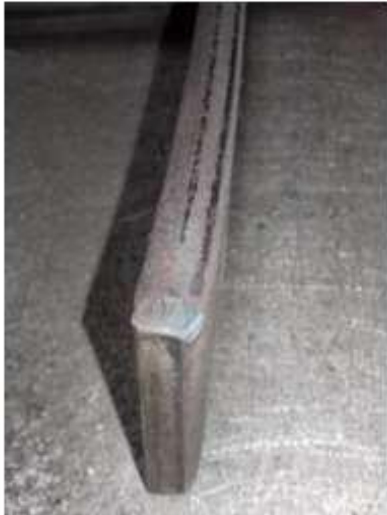
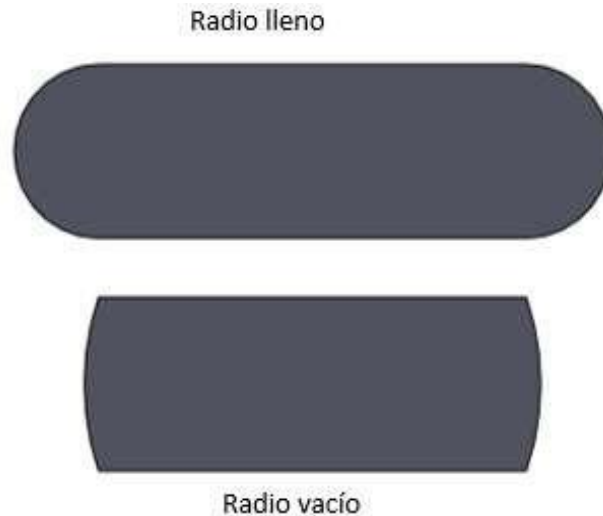
*Ilustración 12: defecto superficial (radio vacío). (simec (2024)).*

**Descripción:** Principalmente se presenta en solera, el material carece de un radio, con una apariencia plana y rugosa en los mismos.

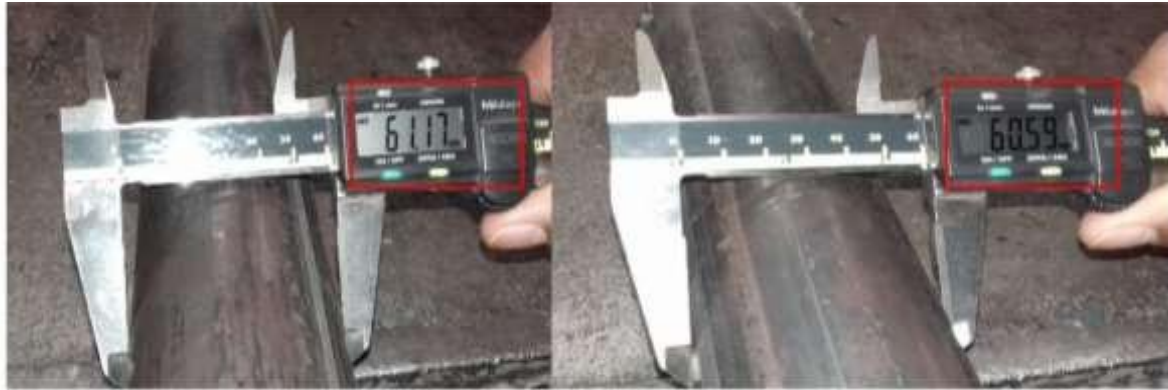
Se refiere a la resta del diámetro mayor al menor mostrado en las imágenes.

*Ilustración 13: defecto dimensional (fuera de ovalamiento). (simec (2024)).*

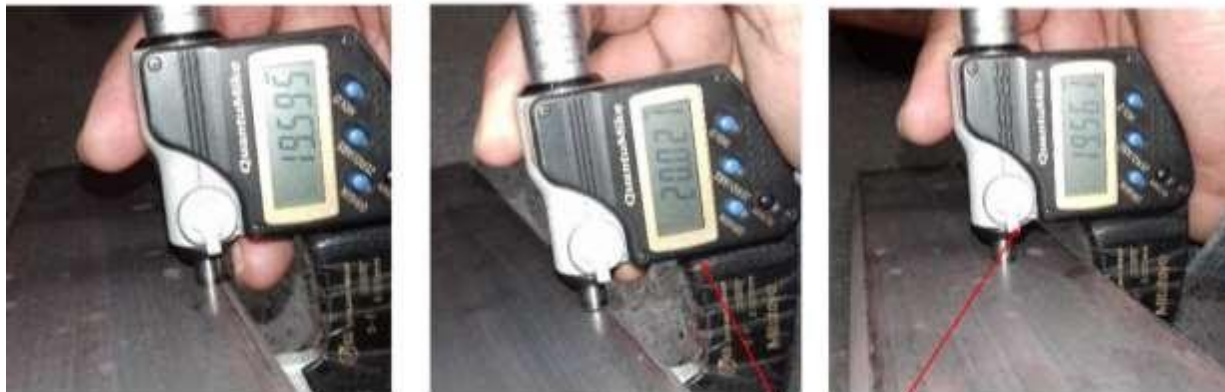
*La resta de la orilla mayor y el centro de la solera mostrado en las imágenes es mayor a la aceptada en la norma.*

*Ilustración 14: defecto dimensional (planicidad fuera). (simec(2024)).*

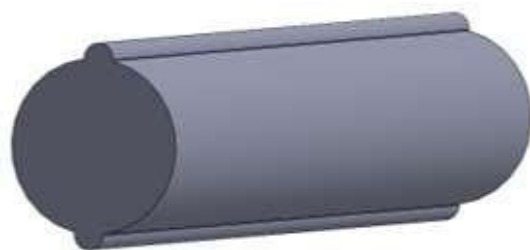
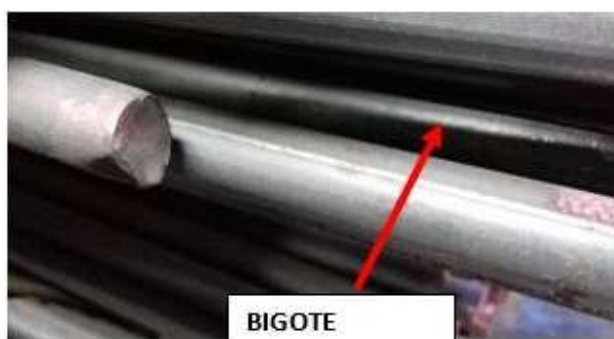
*Ilustración 15: defecto dimensional (bigote). (simec (2024)).*

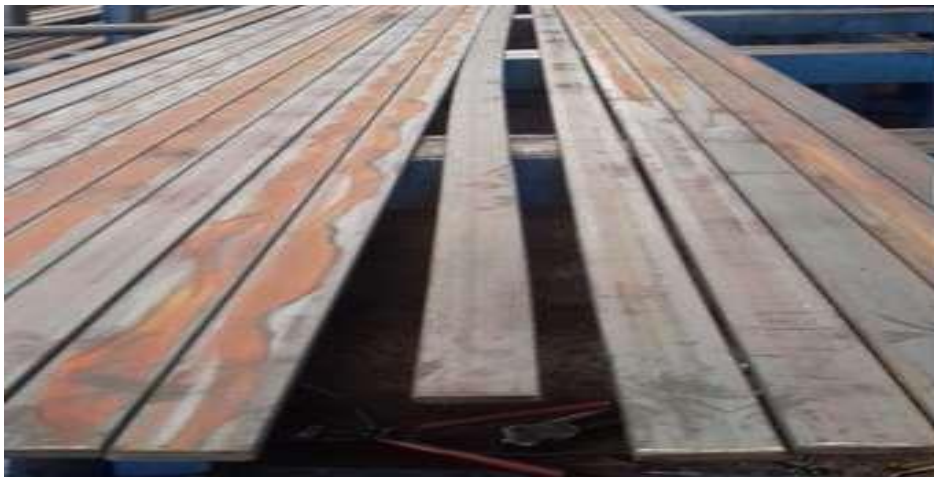
*Ilustración 16: defecto superficial (camber. (simec (2024)).*

**Descripción:** Este efecto se presenta en solera y se caracteriza por tener una curvatura en un punto a lo largo de la barra. En general carece de rectitud la barra.

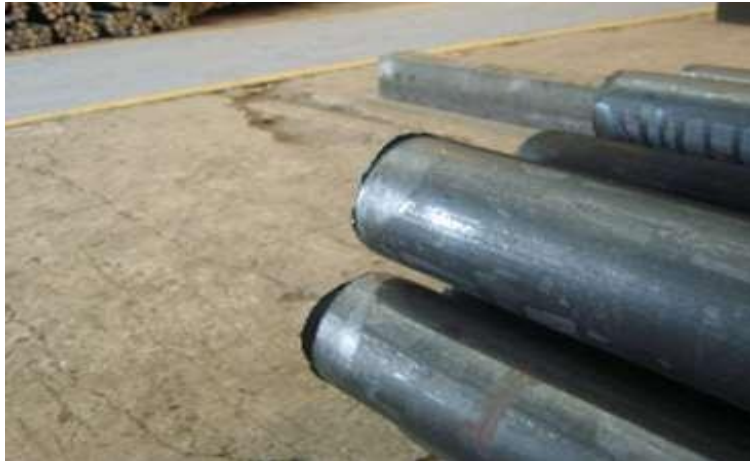
*Ilustración 17: defecto superficial (corte con rebaba). (simec(2024)).*

**Descripción:** Exceso de material en uno de los extremos de la barra cortada, es de apariencia muy notoria.

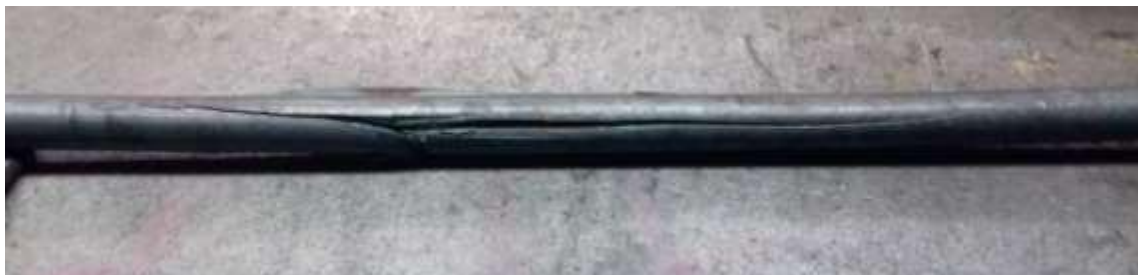
*Ilustración 18: defecto superficial (empalme de palanquilla). (simec(2024)).*

**Descripción:** Tiene una apariencia de una rama rasgada, se deforma completamente en la zona del empalme ya que son dos materiales diferentes. En ocasiones se llega a separar y puede presentarse en cualquier punto de las barras laminadas.

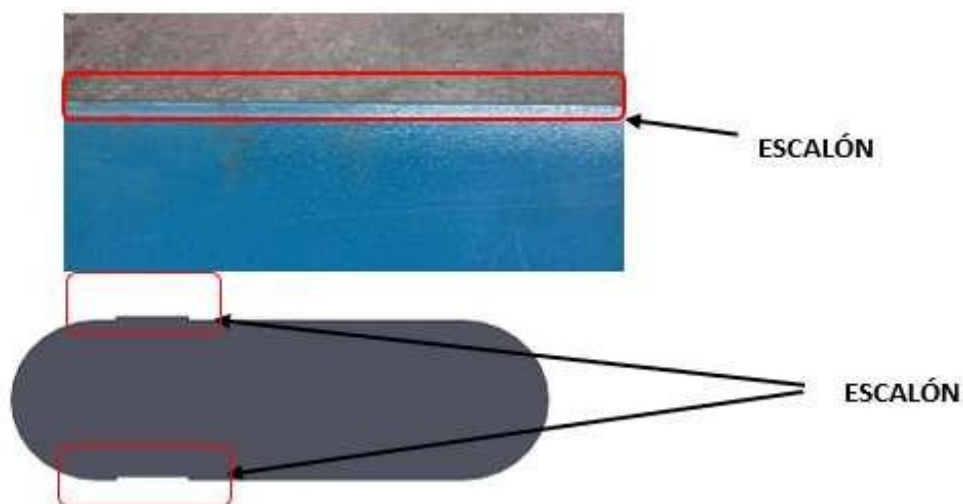
*Ilustración 19: defecto dimensional (escalón). (simec (2024)).*

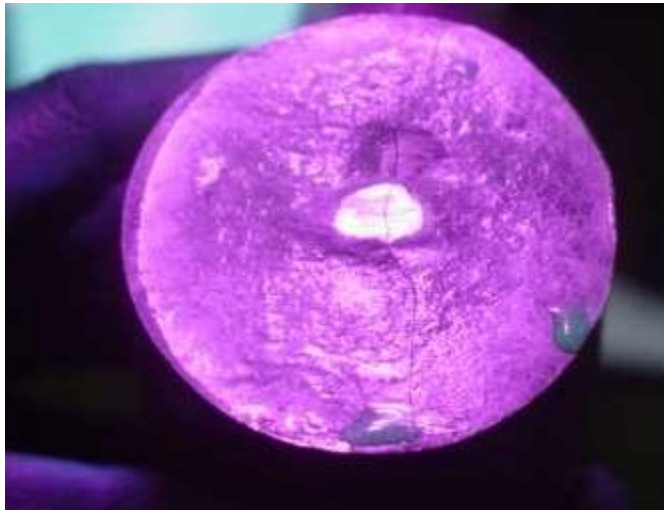
*Ilustración 20: defecto superficial (fractura de corte). (simec (2024)).*

**Descripción:** El material presenta una grieta que atraviesa un extremo de la barra.

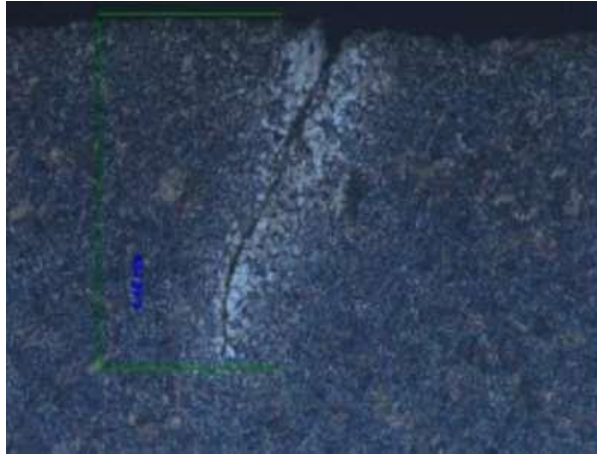
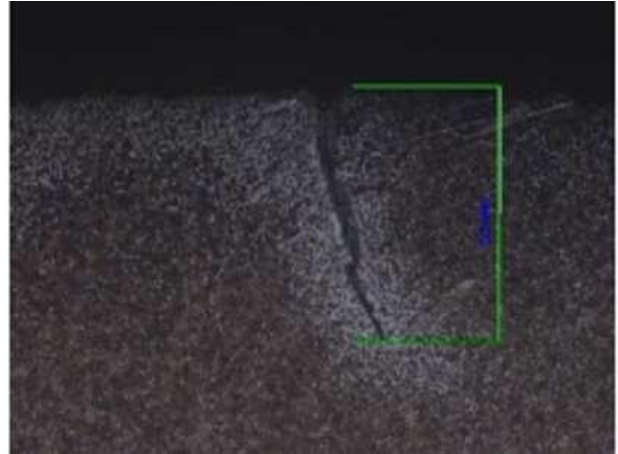
*Ilustración 21: defecto superficial (grieta).(simec(2024)).*

**Descripción:** Es un defecto superficial discontinuo de pequeña longitud, de baja profundidad y suele presentarse de forma aleatoria a lo largo de la barra laminada.

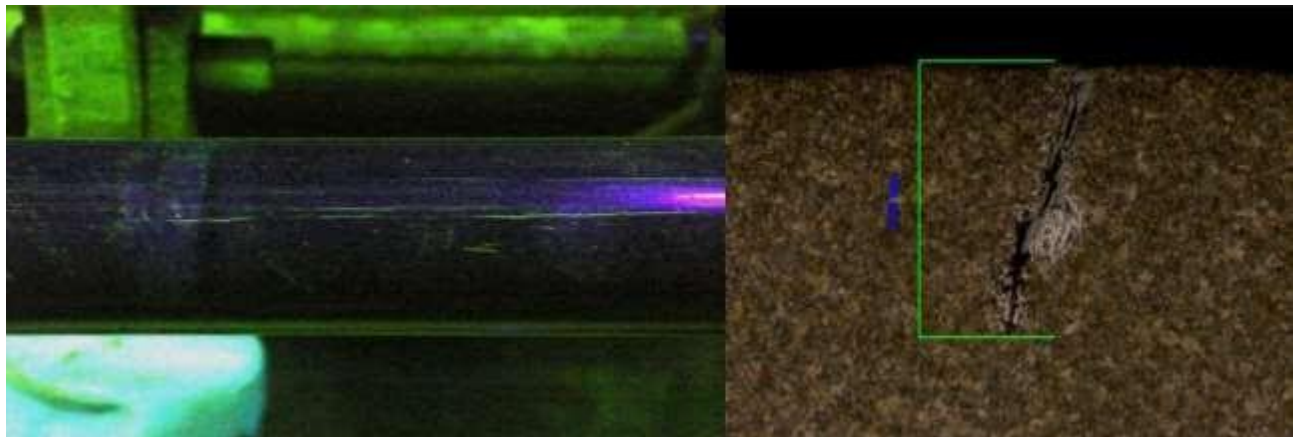
*Ilustración 22: defecto superficial (grieta).(simec(2024)).*

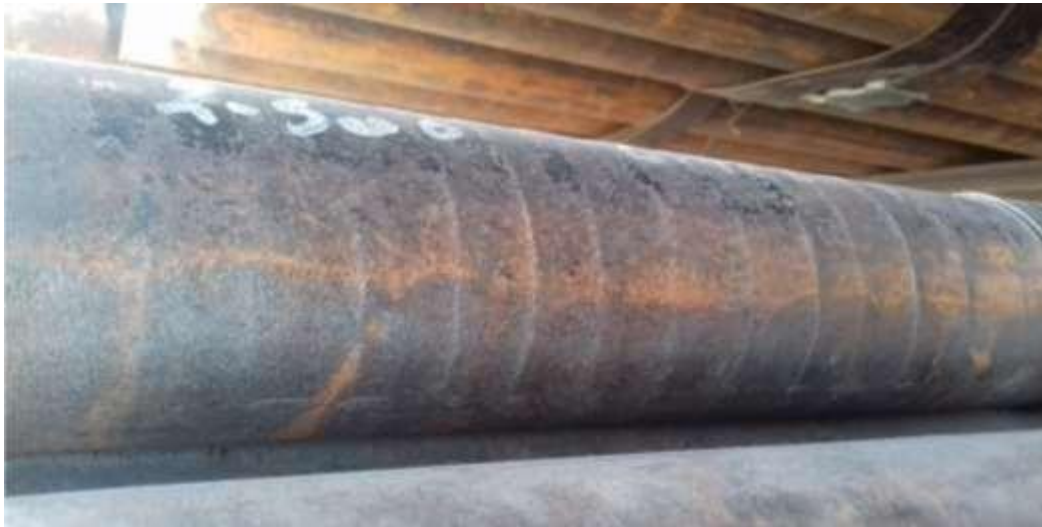
*Ilustración 23: defecto superficial (marca). (simec(2024)).*

**Descripción:** El defecto se presenta en forma en espiral a todo lo largo de la barra, es visible y de poca profundidad.

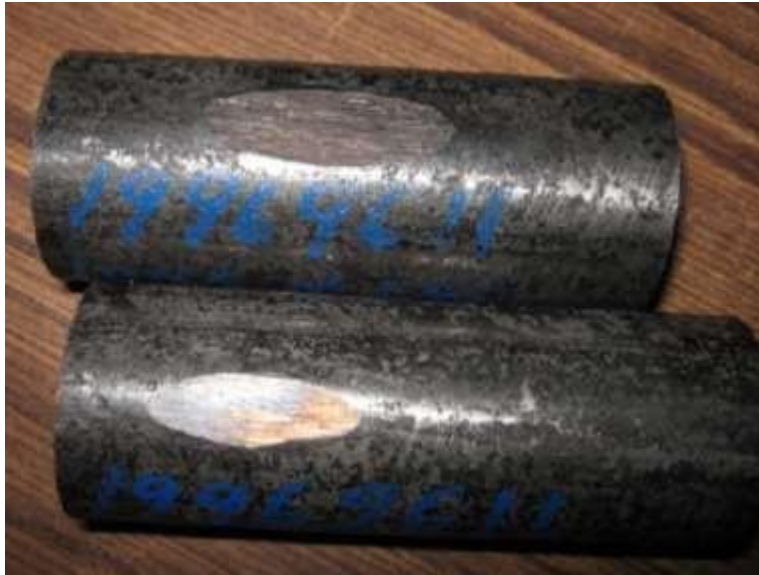
*Ilustración 24: defecto superficial(marca).(simec(2024)).*

**Descripción:** El material tiene se contrae de forma elíptica con profundidad variada más profunda en el centro y con una menor profundidad en las orillas y de longitud corta.

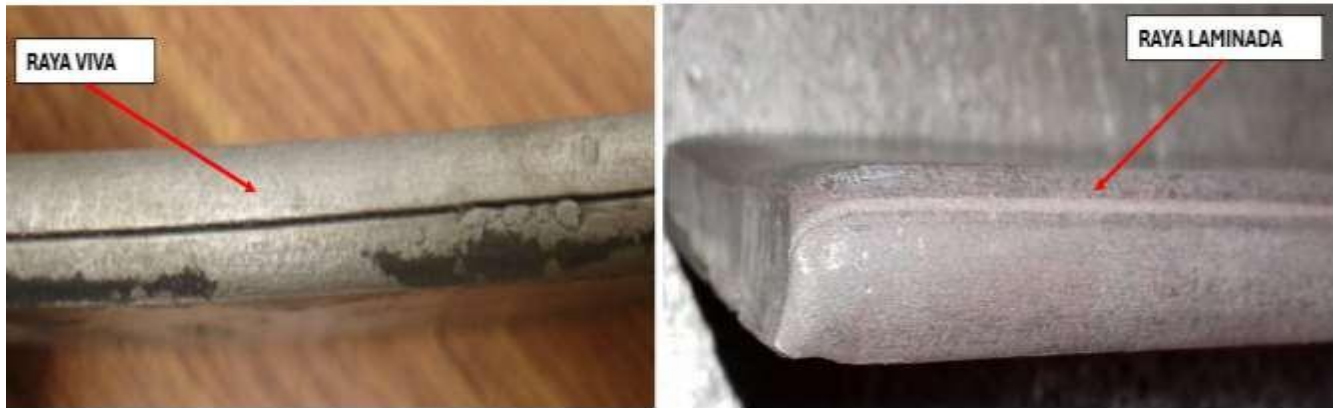
*Ilustración 25: defecto superficial (raya viva o laminada ).(simec(2024)).*

**Descripción:** Es un defecto superficial repetitivo, que suele ser de poca profundidad en el material, pero muy notorio. Clasificándose en 2 tipos, Raya viva que tiene una textura brillante y Laminada que tiene un aspecto opaco.

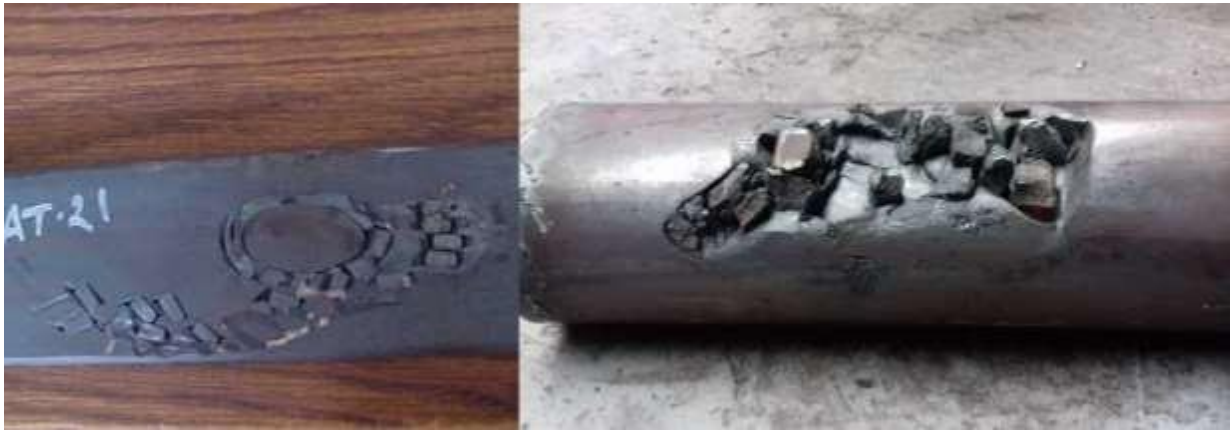
*Ilustración 26: defecto superficial (material incrustado). (simec(2024)).*

**Descripción:** Presenta la forma del material incrustado, su aspecto es muy visible, no es repetitivo se presenta puntualmente en la longitud de la barra.

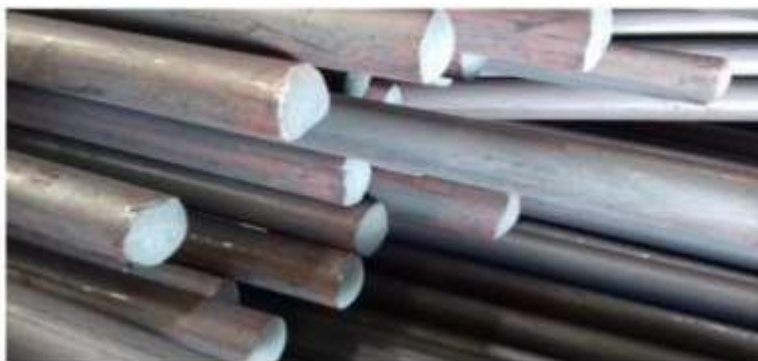
*Ilustración 27: defecto superficial (puntas y colas). (simec(2024)).*

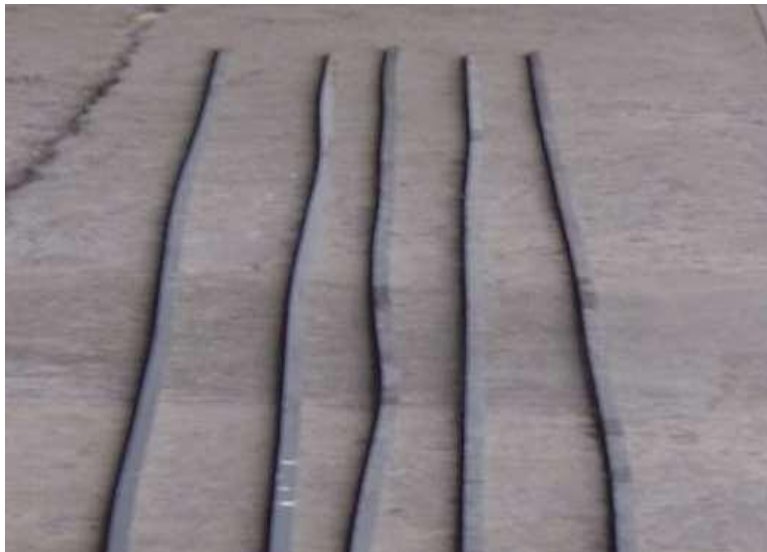
*Ilustración 28: defecto superficial (rectitud fuera). (simec (2024)).*

**Descripción:** El material presenta aspecto de viboreado, es un defecto bastante visible.

**Origen:** Pueden ser varios los defectos, desajuste en los tiempos de la caída del material en la cama de enfriamiento, tensión en los últimos estantes del molino.

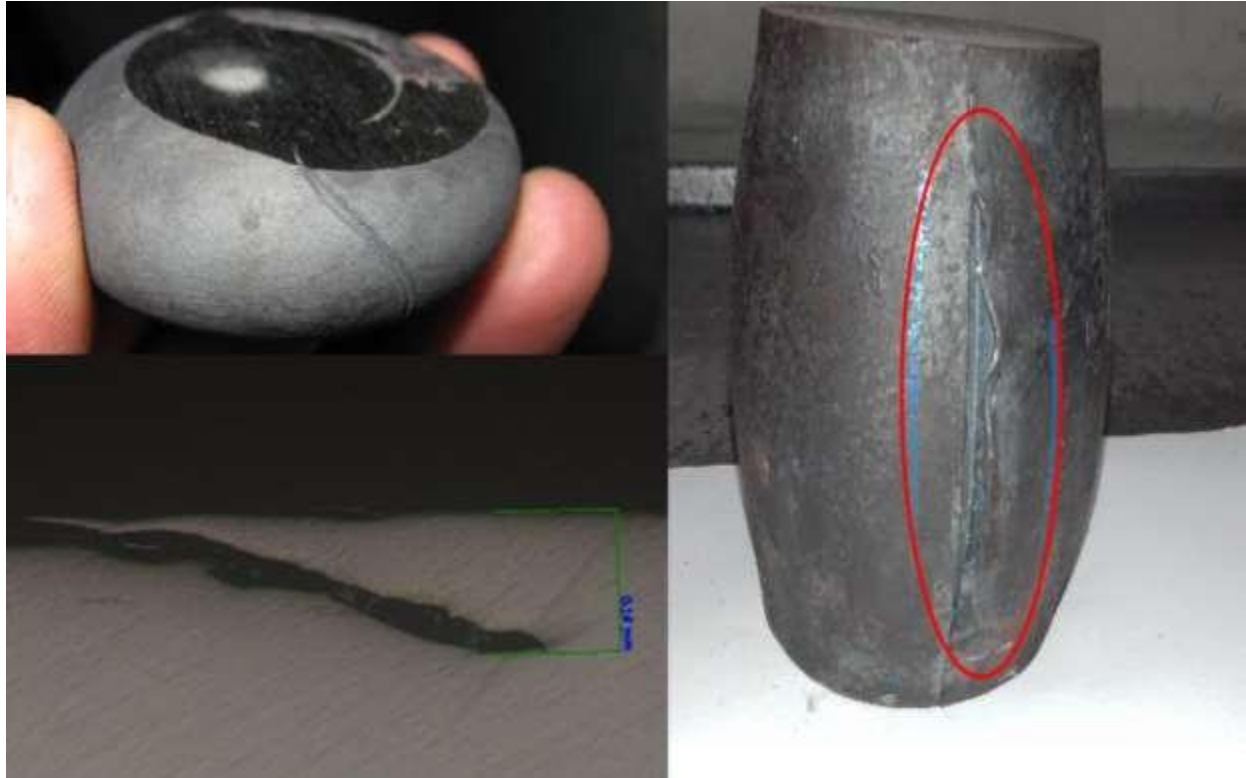
*Ilustración 29: defecto superficial(traslape). (simec (2024)).*

**Descripción:** Es un defecto superficial continuo en dirección de la laminación. Puede ocurrir en cualquier producto laminado. Al ejercer presión en una muestra, esta se abre como se muestra en la imagen marcada.

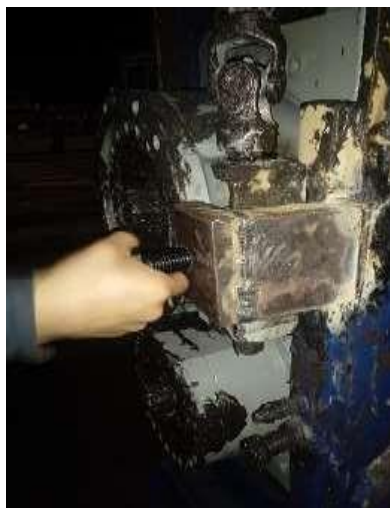
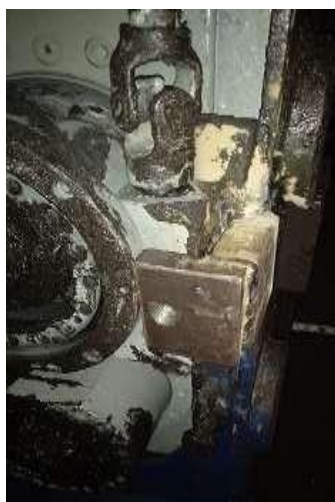
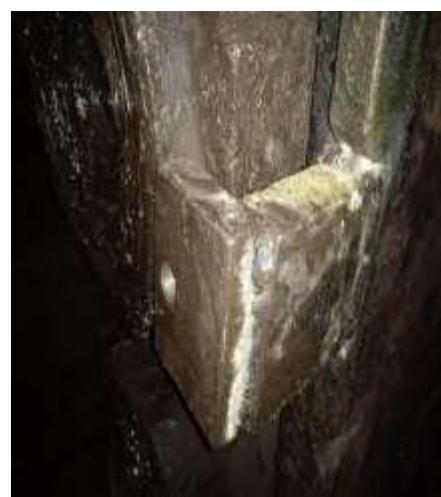
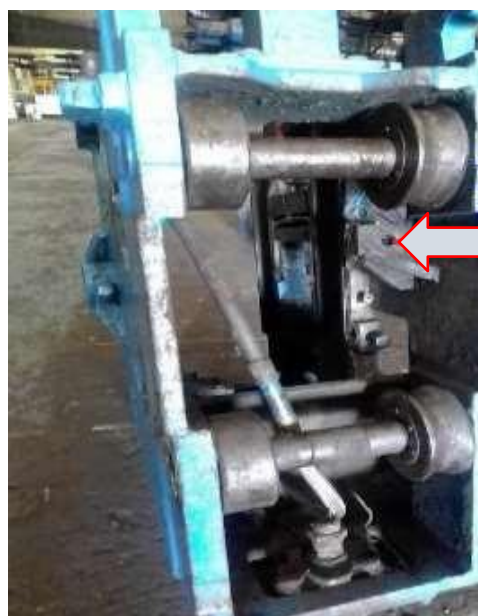
Se revisó el estante 20, donde se identificó que hay un juego axial, lo que significa que uno de los rodillos tiene movimiento lateral no deseado, por lo que se realizó el ajuste necesario para eliminar el movimiento.

Área donde se colocó un  
adaptador para colocar un  
tornillo
