**DOCTORADO EN CIENCIAS DE LA INGENIERÍA**  
**IMPACTO DE LA EXPOSICIÓN A CLORUROS EN LA**  
**INTEGRIDAD ESTRUCTURAL DE CONCRETOS REFORZADOS**  
**CON FIBRAS DE ACERO NO CONVENCIONALES**

**TESIS DE DOCTORADO**

**MC. OSLERY BECERRA PÉREZ**

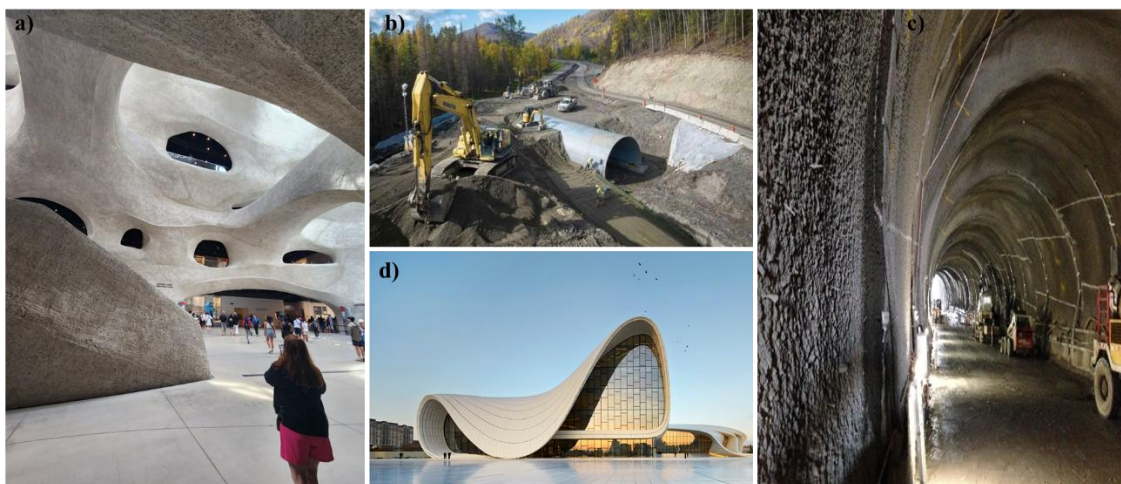
**Figura 1.3.** Ejemplos de usos del SFRC, a: Centro Richard Gilder para Ciencia en el Museo de Historia Natural (Nueva York, EE. UU.), b: Pavimento con SFRC en Anchorage, Alaska, EE. UU., c: Línea 12 del Metro de la Ciudad de México, d: Centro Heydar Aliyev (Bakú, Azerbaiyán).

2022). Al agregar una fracción en volumen del 1% de fibra de acero a un concreto simple, mejora la resistencia a la compresión y la resistencia a la flexión de este en un 10% y un 80%, respectivamente (Marcos-Meson et al., 2017; Afroz et al., 2019). Debido a sus excelentes características el SFRC es utilizado en el hormigón proyectado, revestimiento de túneles, construcción de carreteras, construcciones propensas a sufrir daños por terremotos y construcciones con geometrías complejas donde no sería viable emplear refuerzos convencionales (varillas, mallas, armaduras) debido a su diseño (ver Figura 1.3) (Berrocal et al., 2015; Marcos-Meson et al., 2019; Zhang et al., 2020).

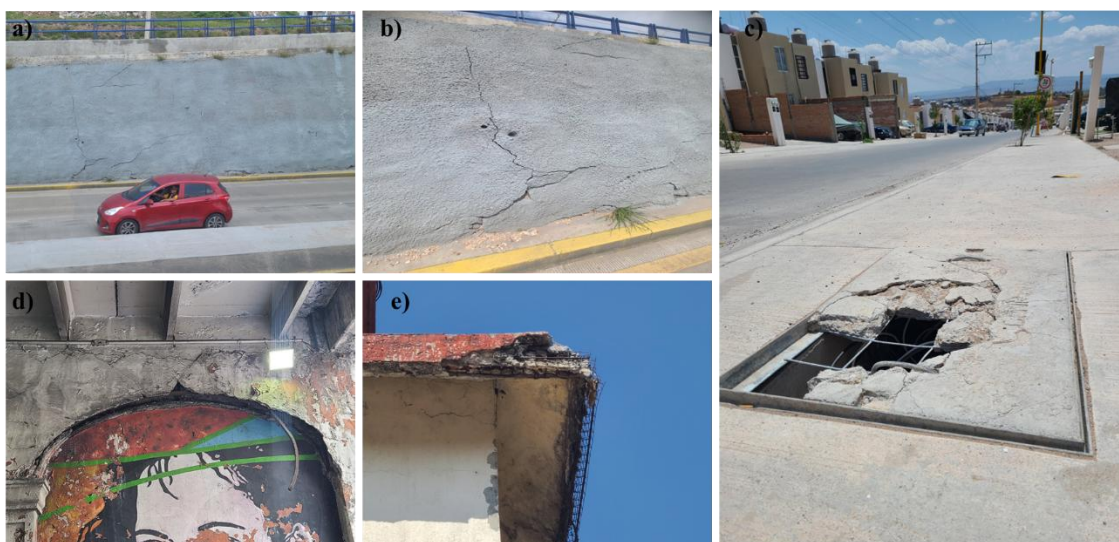
**Figura 1.4.** Ejemplos de estructuras deterioradas en Aguascalientes cuya durabilidad pudo haberse incrementado mediante el uso de concreto reforzado con fibras, a y b: hormigón proyectado para la estabilización de taludes en Ave. Siglo XXI a la altura de Col. Pintores Mexicanos, c: losa prefabricada para cableado de internet en Col. Real del Sol, d: túnel de Ave. 5 de mayo debajo de la Plaza Patria, e: Techo de edificio en la Colonia Primo verdad INEGI.

Asimismo, se proyecta que en futuras obras públicas se requerirá el uso combinado de fibras metálicas y poliméricas, dadas sus ventajas en durabilidad y desempeño estructural. Como parte de esta investigación, se identificaron diversas estructuras en la ciudad que presentan deterioro significativo y presentan un riesgo potencial para ciudadanía, algunas de ellas de construcción reciente. Se estima que, de haberse empleado concreto reforzado con fibras de acero en estas construcciones, su vida útil podría haberse prolongado notablemente. La Figura 1.4 muestra ejemplos ilustrativos de estas estructuras afectadas.

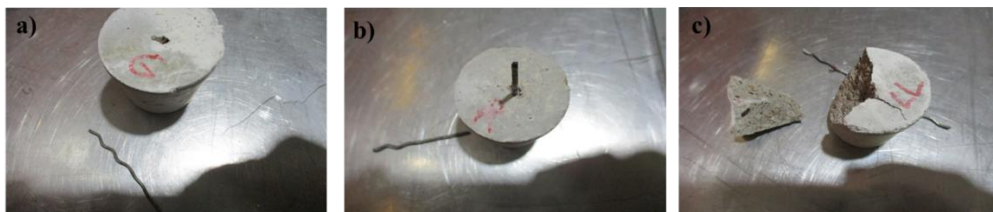
**Figura 3.6.** Diferentes modos de fallo observados durante pruebas de extracción.

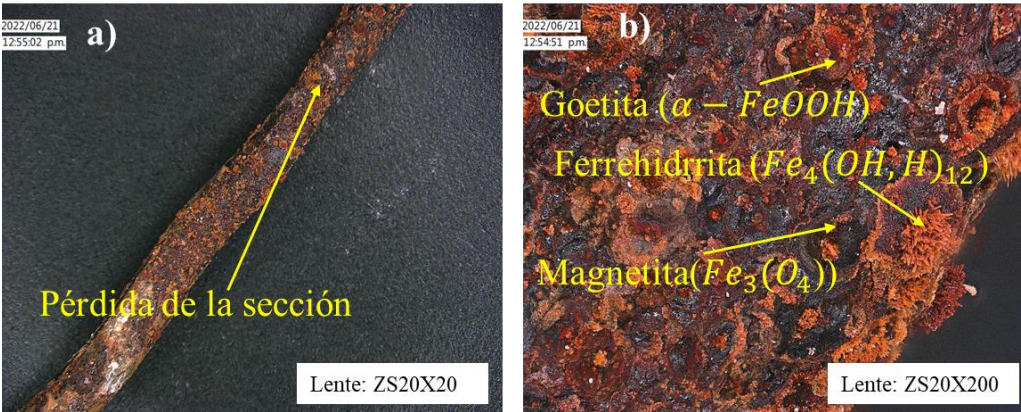
**Figura 3.12.** Imágenes de microscopio digital de las fibras de alambre recocido.

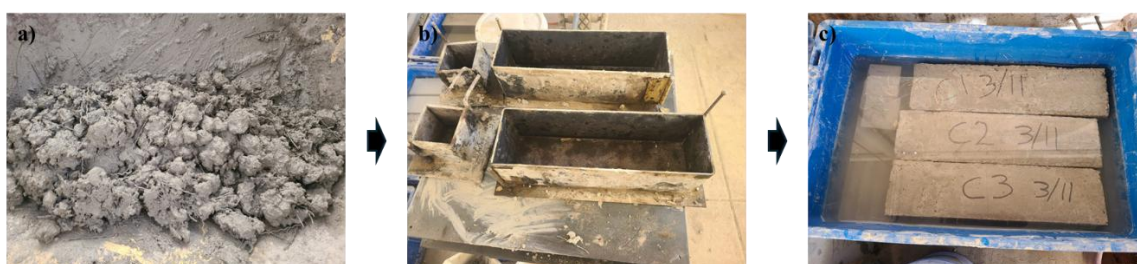
**Figura 4.1.** Elaboración y curado de las probetas de concreto, a) mezcla de materiales, b) moldes para darles forma y c) probetas sumergidas en agua de curado.

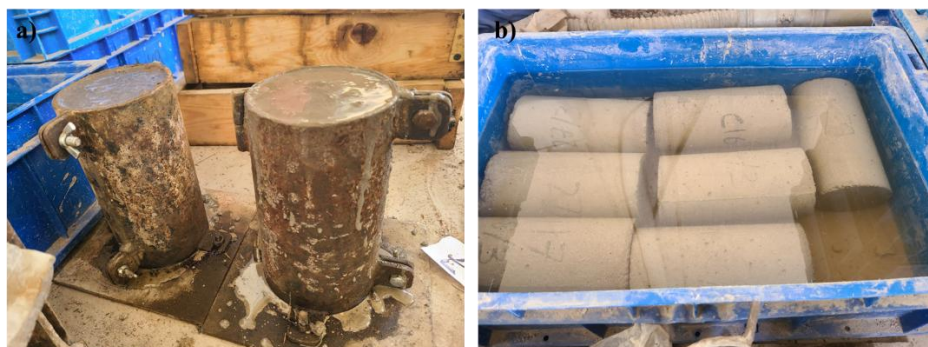
**Figura 5.4.** Elaboración (a) y curado (b) de los especímenes utilizados para medir la penetración de  $Cl^-$  y la carbonatación.

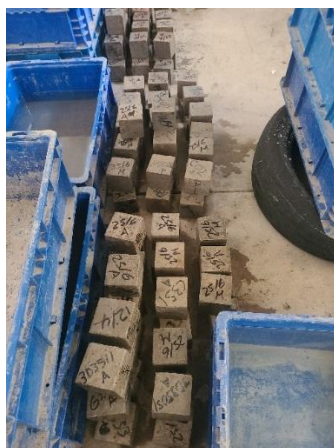
**Figura 5.5.** Especímenes de compresión elaborados y cumplida la etapa de curado.

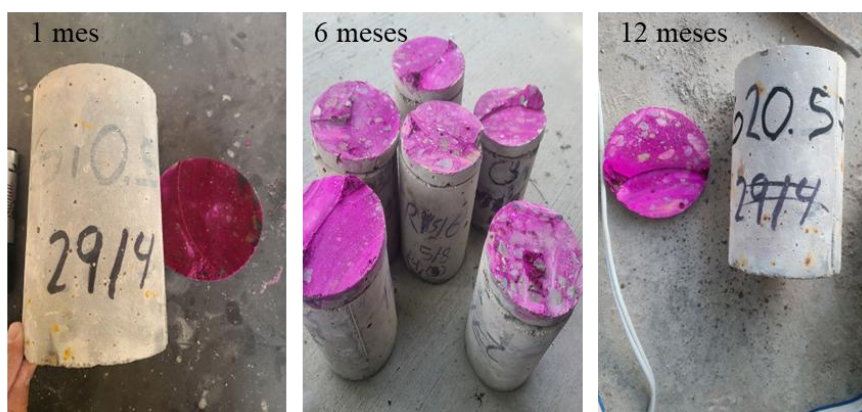
**Figura 5.9.** Evolución temporal de la penetración de la carbonatación en el concreto determinada mediante el método colorimétrico con fenolftaleína.
