“VALORACIÓN DEL APROVECHAMIENTO DE LOS
CAUCES URBANOS QUE CRUZAN LA ZONA
METROPOLITANA DE COLIMA–VILLA DE ÁLVAREZ”

TESIS

QUE PARA OBTENER EL GRADO DE
MAESTRO EN ARQUITECTURA SOSTENIBLE Y GESTIÓN URBANA

VILLA DE ALVAREZ, COLIMA. DICIEMBRE 2018.

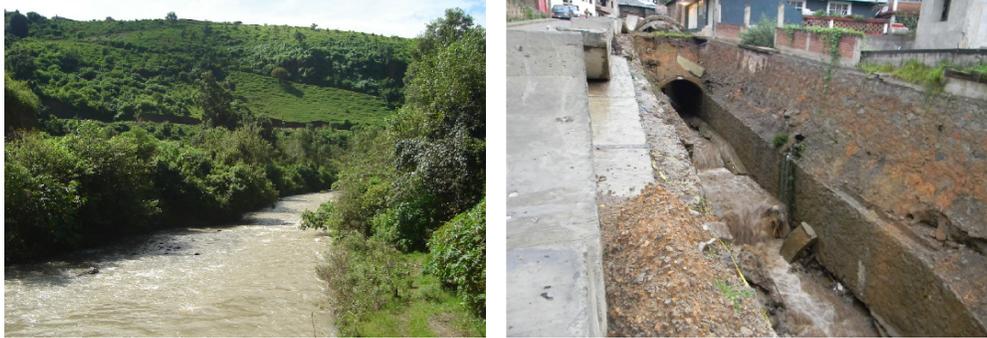
Figura 8. A la derecha: Cauce en su estado natural. A la izquierda Cauce estrangulado y embovedado

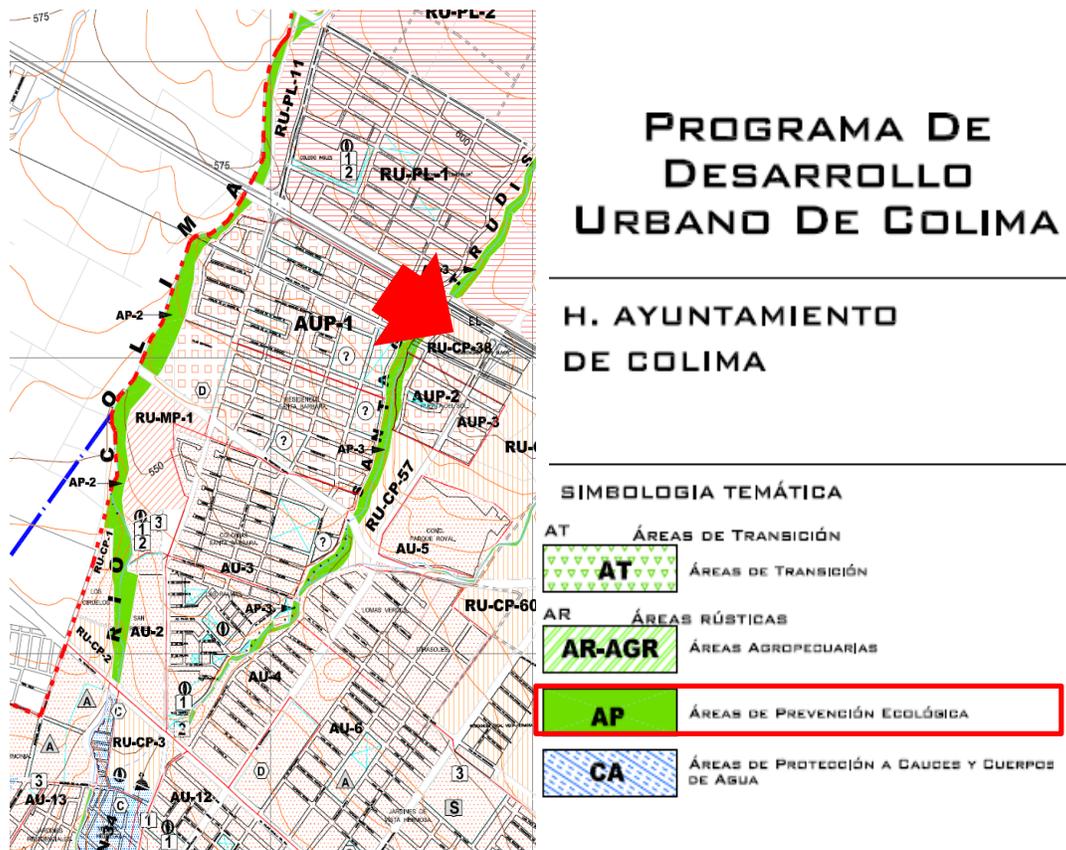
Figura 9. Programa de Desarrollo Urbano de Colima – Clasificación de áreas

Tienen un carácter especial adaptado a las condiciones particulares de algunas áreas. Por ejemplo, dentro de los programas de clasificación de áreas los cauces urbanos se encuentran clasificados como AP que significa áreas de prevención ecológica, es decir, se contemplan dentro de los programas parciales para su integración a la zona urbana y en conjunto con los reglamentos adquieren ciertas condicionantes para poder edificar cerca de estos cauces urbanos, o bien realizar propuestas de intervención urbana.

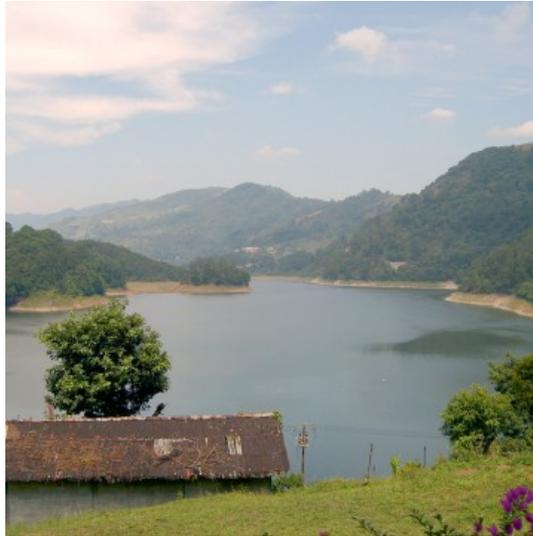
Figura 12. Presa Necaxa, Huauchinango Puebla

Esta fue la primera presa para generación de energía eléctrica del país y para su inauguración en 1905, era la mayor y más moderna planta de producción hidroeléctrica del mundo.

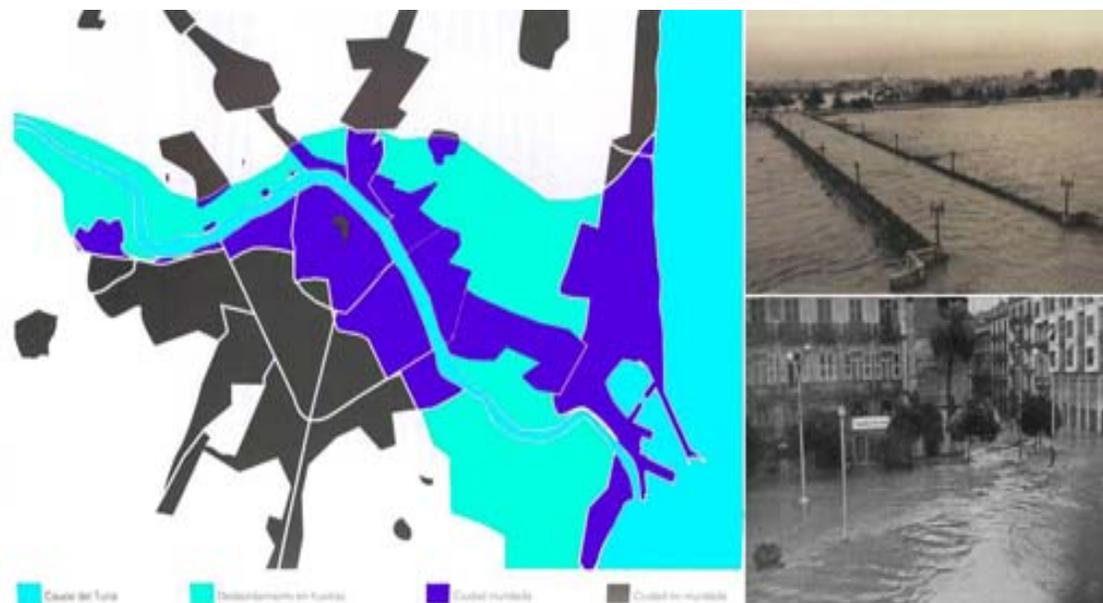
Figura 21. Mapa de la ciudad de Valencia expresando las áreas inundadas por la crecida de 1957. En azul claro la extensión del desbordamiento del Turia, en azul oscuro las áreas urbanas anegadas y en negro la ciudad que no sufrieron la inundación. A la derecha imágenes de la catástrofe

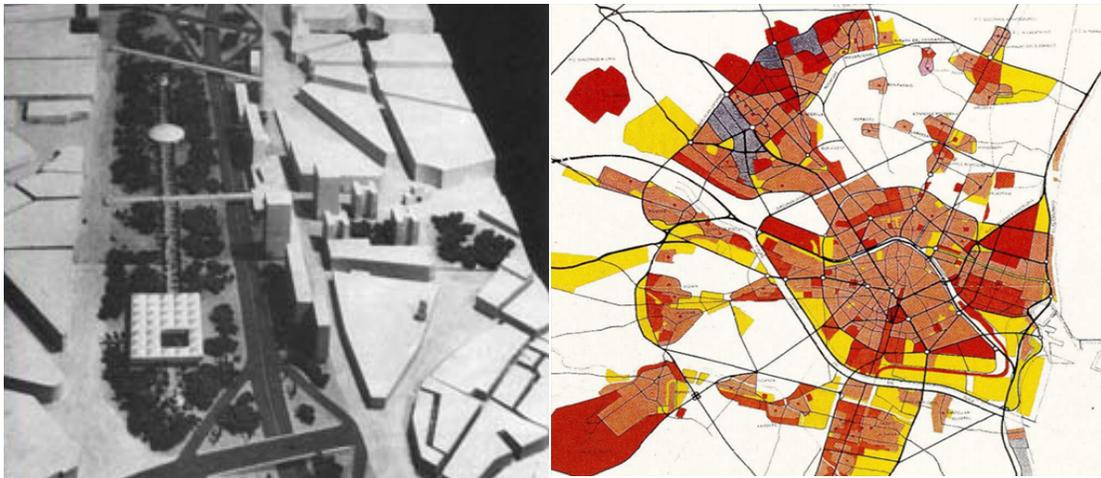
Figura 23. A la izquierda: Fotografía de la maqueta del río Turia y su propuesta de parque lineal. A la derecha: Plano del Plan General de Ordenación Urbana de Valencia en el que se aprecia el trazado del nuevo cauce y el aprovechamiento infraestructural

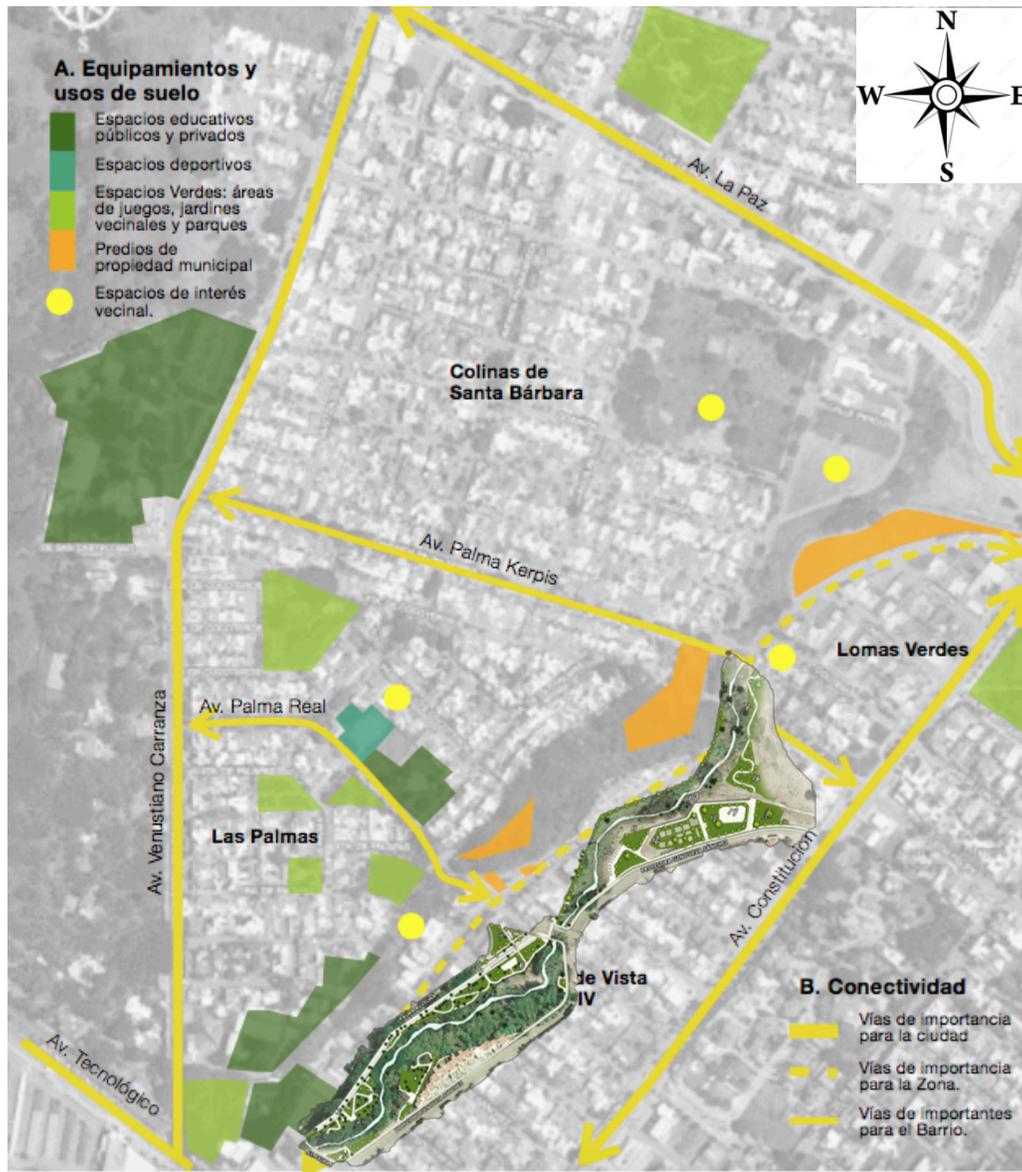
Figura 31. Parque Lineal Santa Gertrudis SEGUNDA SECCIÓN Tramo: Av. La Paz - Av. Palma Real. (Colonias: Las Palmas, Colinas de Santa Bárbara, Lomas Verdes y Jardines de Vista Hermosa)

En la siguiente imagen se observa, su localización dentro del municipio de Colima.

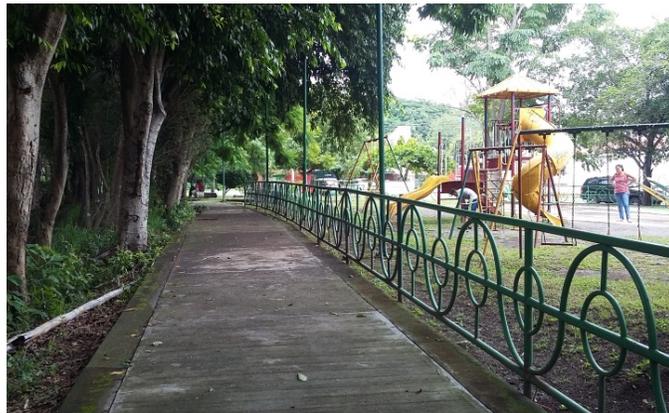
Figura 36. Construcción de banquetas, un elemento que delimita el área de juegos infantiles y el arroyo

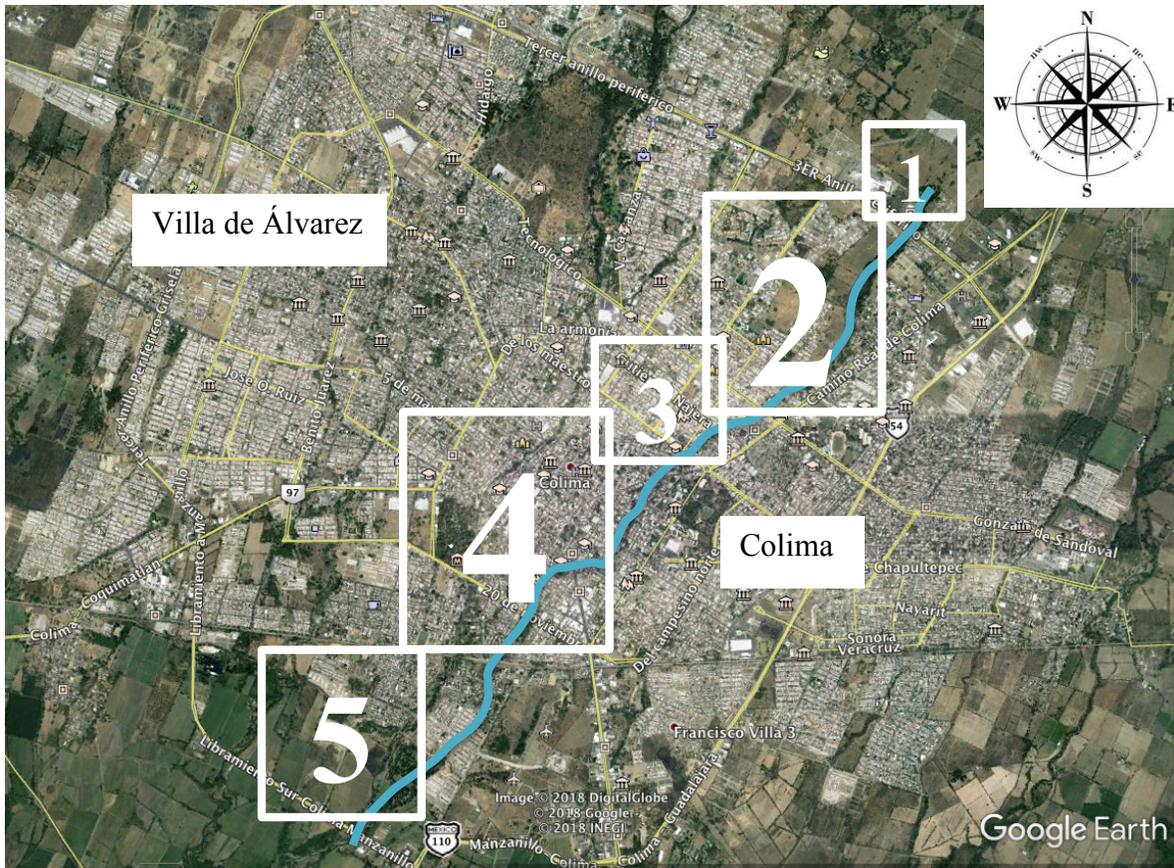
Plano 1. Tramos analizados del arroyo Manrique, se identifican de norte a sur, obedeciendo al siguiente orden, correspondiente a la zona urbana de Colima

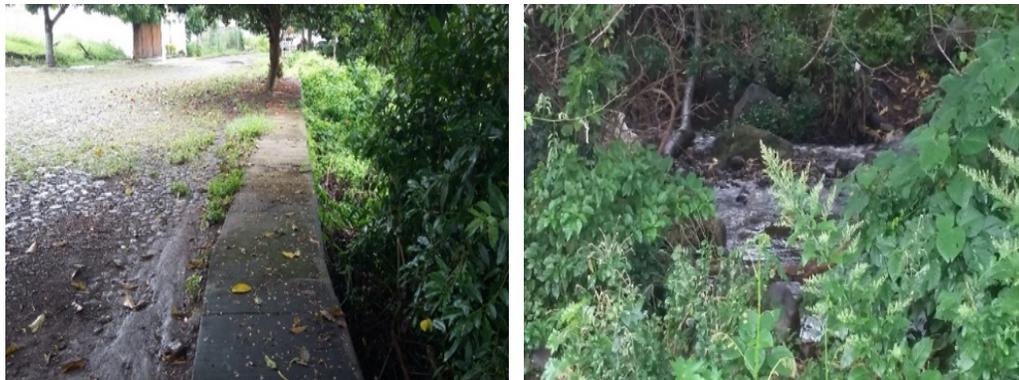
Figura 39. A la izquierda: Ribera poniente, construcción de banqueteta y muro de contención. A la derecha: Ribera oriente, nula intervención, estado natural, vegetación sobre el rumbo del cauce

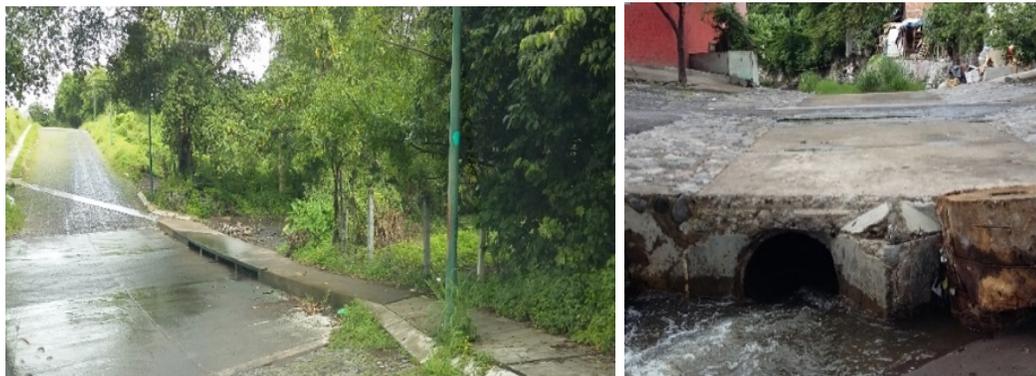
En los tramos 2 y 4, existen problemas de desbordamiento en épocas de lluvia, en puntos donde el arroyo cruza con calles y avenidas.

Figura 40. A la izquierda: Tramo dos, arteria colectora (AC) Francisco Ramírez Villareal, colonia el Diezmo. A la derecha: Tramo cuatro, calle Los Regalado, zona Centro

En el tramo 2 se construyeron miradores edificadas sobre muros de contención, brindando un tratamiento paisajístico al sitio que permiten observar el arroyo en su estado natural. Se tiene una canalización de las aguas pluviales provenientes de la zona, a través de alcantarillas que desembocan directamente en el arroyo.

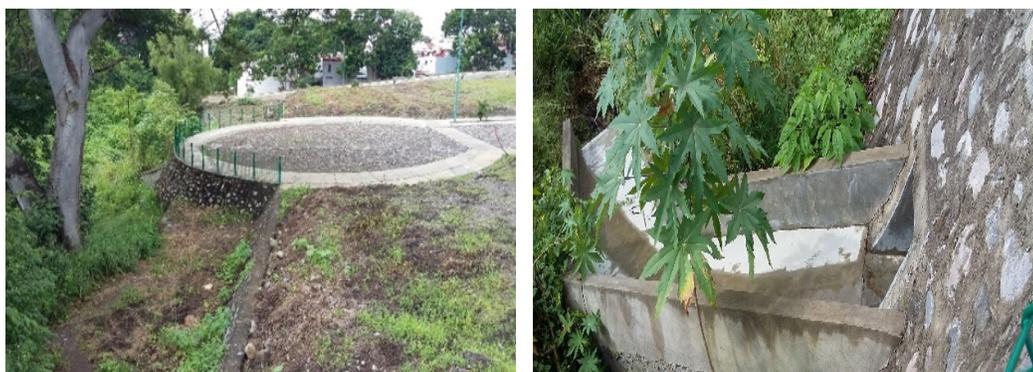
Figura 41. A la izquierda: Mirador ubicado sobre la calle Francisco Ramírez Villareal, Colonia Real Vista Hermosa. A la derecha: Encauzamiento del agua de lluvia hacia el arroyo, a través de colectores

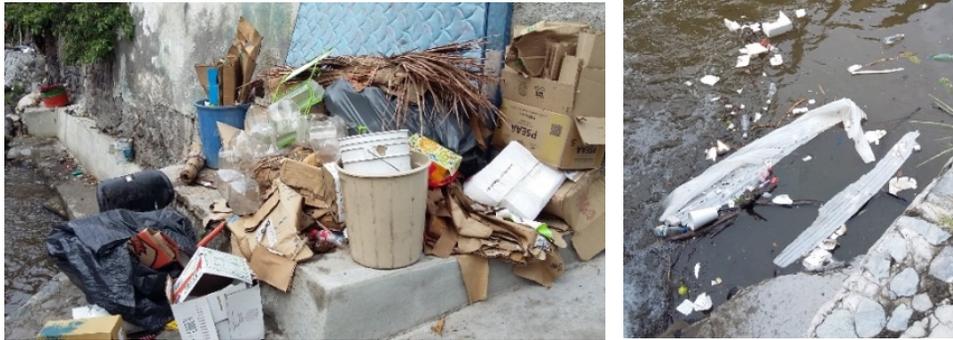
Figura 42. A la izquierda: contaminación visual, propiciando a focos de infección, calle Los Regalado. A la derecha: contaminación por residuos sólidos, tramo 5, Colonia Bosques del Sur

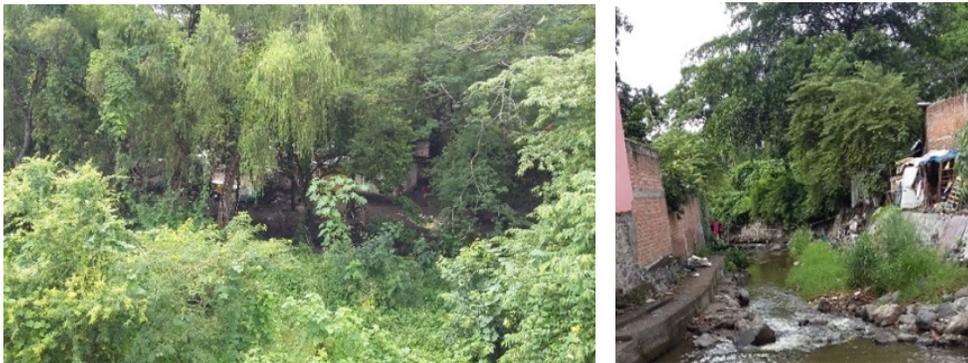
Figura 43. A la izquierda: tramos dos, viviendas autoconstruidas en la zona federal. A la derecha: tramo cuatro, viviendas edificadas sobre los límites del arroyo, Calle Los Regalado

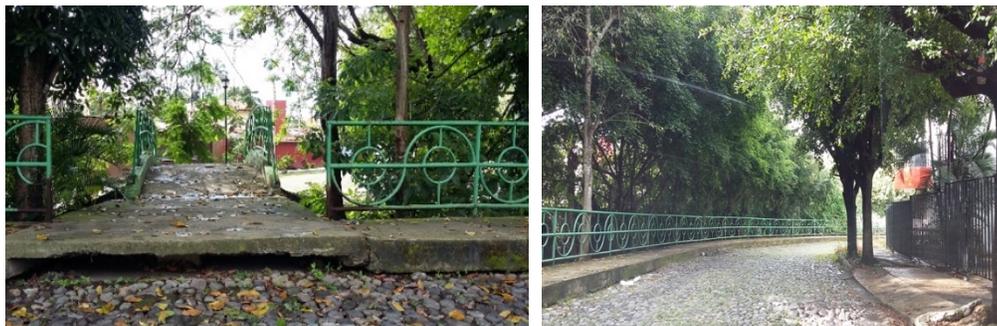
Figura 44. A la izquierda: puente peatonal sobre el Ecoparque Manrique en la Colonia Jardines de las Lomas. A la derecha Parque lineal, arroyo Manrique

El recorrido que ofrecen los puentes viales y peatonales, es agradable, dada la vegetación existente, contexto que permiten la integración del espacio de manera natural y funcional. Se colocó a todo lo largo de jardín lineal una protección metálica que brinda seguridad al peatón, evitando tener accidentes en su paso.

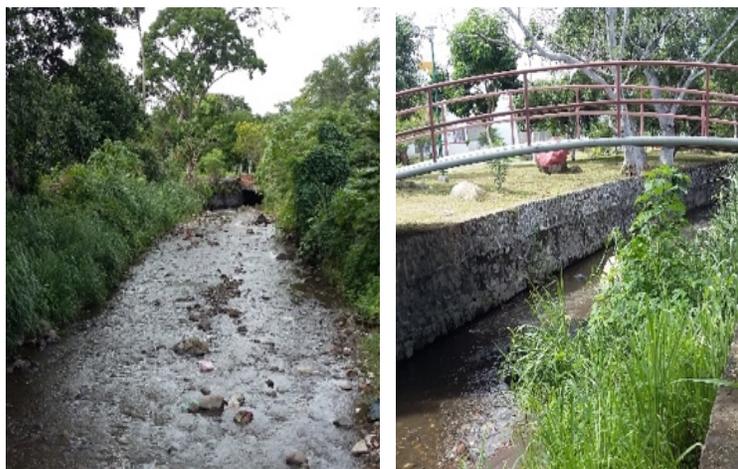
Figura 45. A la izquierda: cauce en estado natural Colonia El Tivoli. A la derecha: Construcción de muros de contención y puente peatonal en la Colonia Bosques del Sur

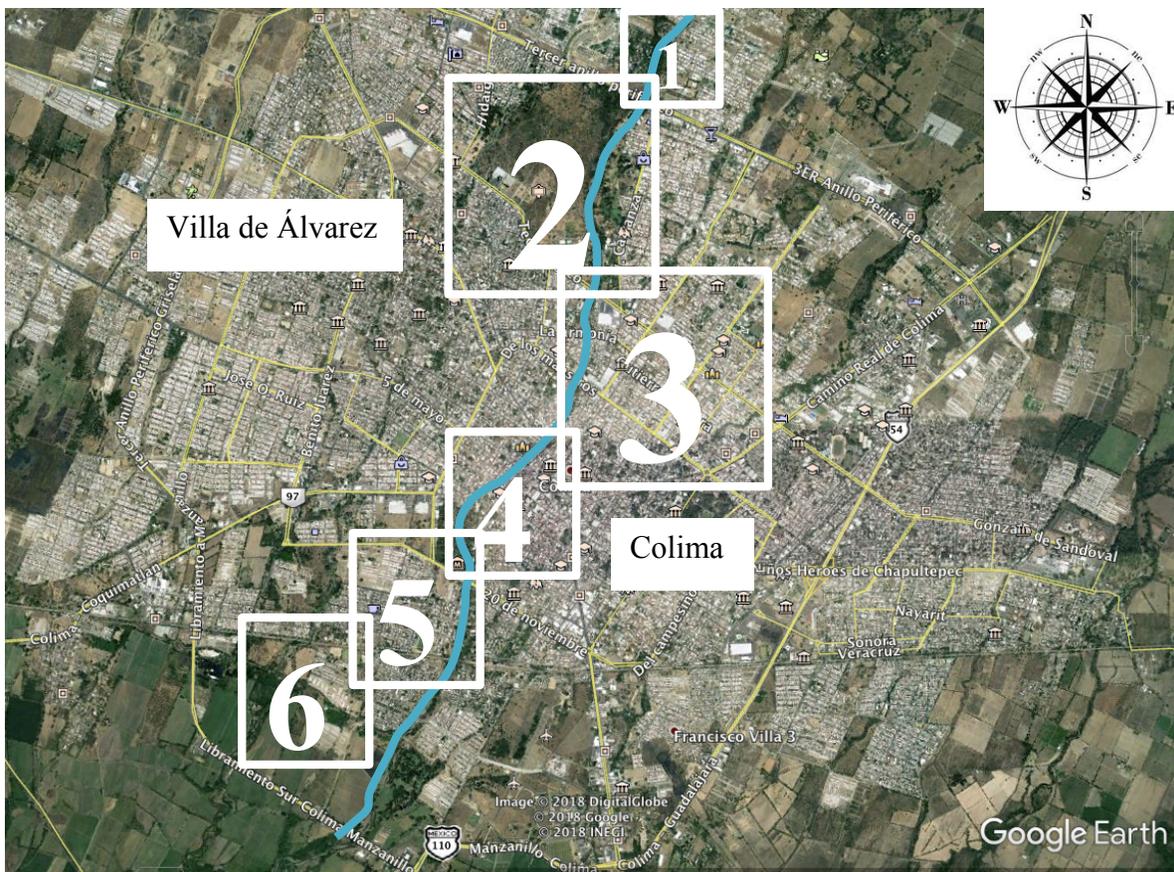
Plano 2. Tramos analizados del río Colima, se identifican de norte a sur, obedeciendo al siguiente orden, correspondiente a la zona conurbada de Colima- Villa de Álvarez

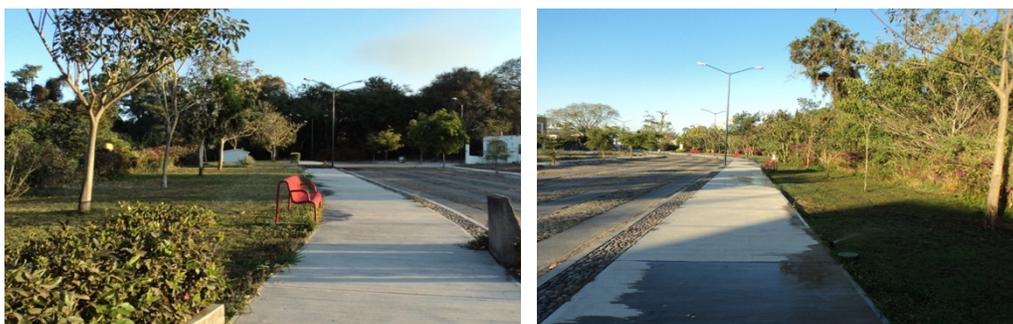
Se inició el recorrido en la parte norte de Colima, ubicándonos en una zona habitacional densidad baja (H2) y densidad media (H3), zonas marcadas dentro del PDU de Colima, del año 2000. Las franjas federales son utilizadas como áreas verdes de un parque lineal, donde la vegetación provee de sombra al usuario en su recorrido.

Figura 46. Parque lineal ubicado en la colonia residencia Esmeralda, delimitante entre el río Colima y la zona habitacional

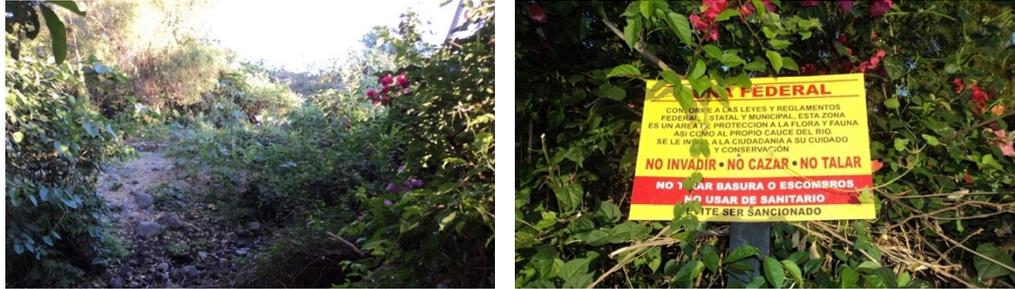
Las riberas del río Colima, no presentan ningún tratamiento e intervención que ayude a encauzar el flujo del el cauce, sin embargo es importante mencionar que sus riberas se encuentra libres de residuos que impidan el entorpecimiento del recorrido del agua, existen señalamientos que abonan a que los colonos o usuarios no arrojen su basura ahí, haciendo hincapié a una sanción, información que puede observarse en las siguientes fotografías.

Figura 47. A la derecha: riberas del río Colima, zona residencial Esmeralda. A la izquierda: Señalamiento colocado por los vecinos para evitar que el río sea un espacio donde se arrojen desechos sólidos

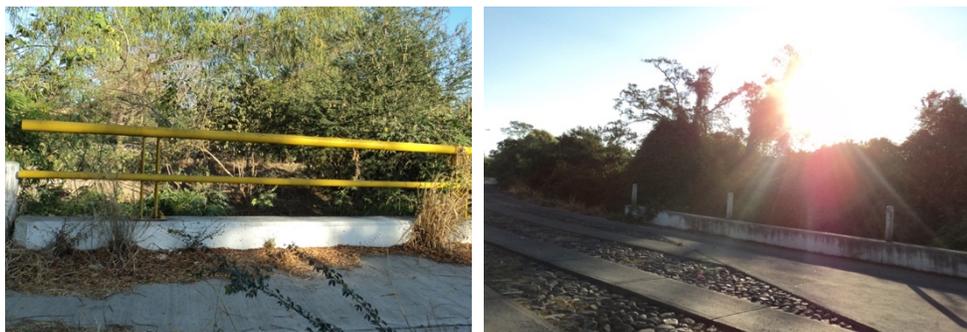
Se encontraron dos puentes vehiculares, uno de ellos presenta bajo mantenimiento y el otro no tiene la protección adecuado para el cruce del peatón, poniendo su seguridad en riesgo, aunado a la falta de banquetta que existe en la avenida Venustiano Carranza.

Figura 49. Puentes vehiculares existentes sobre la Av. Venustiano Carranza, sobre el río Colima

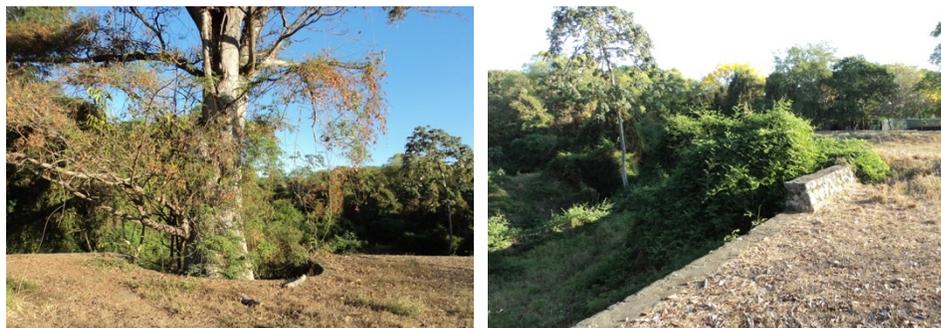
En ese mismo tramo, y acercándose al tercer anillo periférico, el cauce sigue manteniendo su estado natural, se visualiza vegetación nativa y arboles viejos, los cuales tienen importancia en el tratamiento y construcción de los muros de contención para mantener el encauzamiento del agua. Resumiéndose a espacios naturales verdes que respetan las restricciones federales que marca el RAN.

Figura 50. Tratamiento de las riberas del río Colima

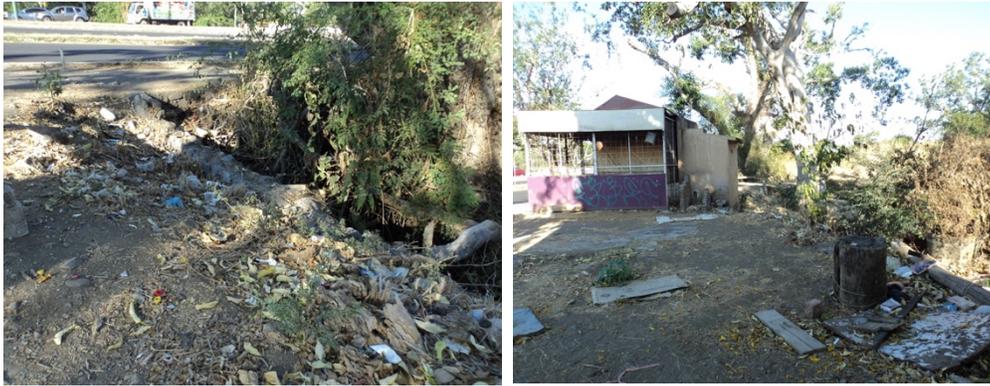
Los muros de contención se encuentran deteriorados y con la presencia de basura, sobre todo plástico.

Figura 51. Presencia de basura en las franjas federales del cauce

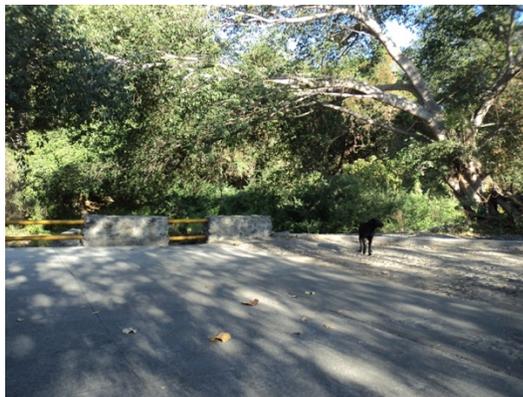
En el tramo 2, es poca la visualización que se tiene del río debido al crecimiento de la zona habitacional, pues el cauce a quedado bajo las calles pavimentadas, convirtiéndolo en un río oculto, sin embargo se pudo observar su estado a través de de una vialidad, que hace calle cerrada con el mismo, observando su tratamiento y aprovechamiento, esto correspondiente a la colonia Las Palmas.

Figura 52. Calle 4^o de cocoteros, constricción de banqueta, muros de contención y protección al peatón

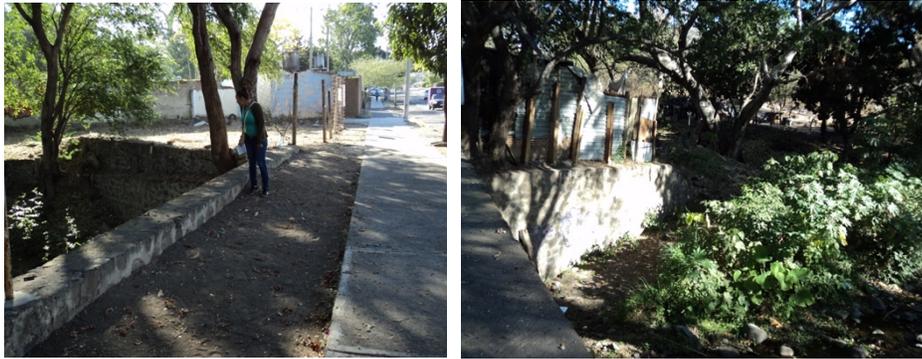
Figura 53. Viviendas asentadas en las franjas federales del río Colima

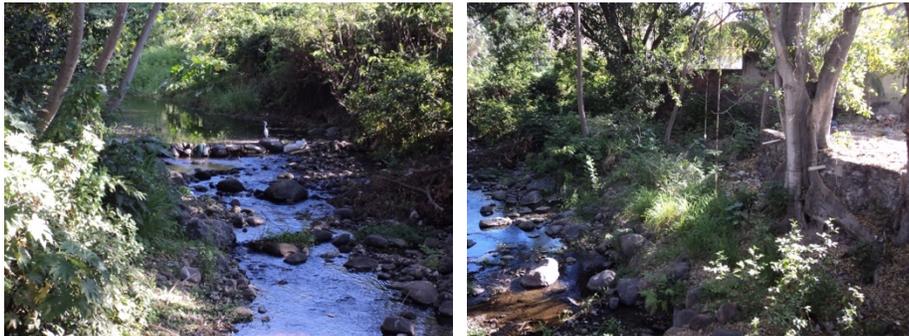
Desde el puente vehicular ubicado en la Av. Felipe Sevilla del río, se observa un flujo hidrológico continuo, ya que no existe la presencia de basura en ese punto, siendo el hábitat de diferentes aves y especies. Presenta construcción de muros de contención en algunos límites con la zona urbana de la ciudad.

Figura 54. Estado actual del río Colima, sobre la Av. Felipe Sevilla del Río

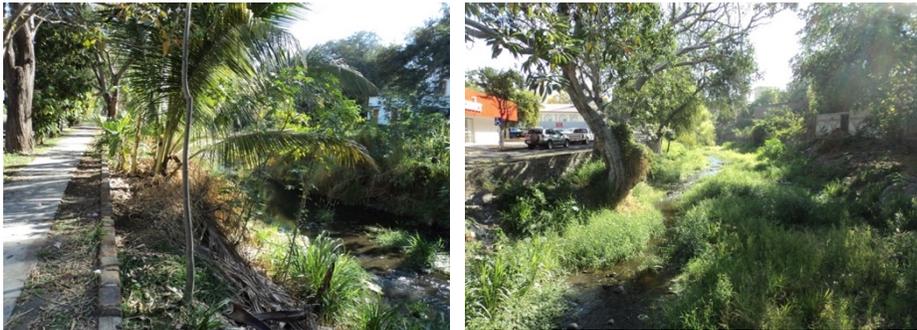
Correspondiente al tramo 3, observamos viviendas construidas en las zonas federales, viviendas que prácticamente pasan desapercibidas, por la creciente vegetación ubicada dentro de las riberas del río, la presencia del flujo hidráulico permanece constante, se observa limpieza en la zona y la construcción de banquetas está presente en el recorrido lineal que tiene el cauce urbano dentro de la zona centro de la ciudad de Colima.

Sus riberas tienen un tratamiento natural.

Figura 55. Presencia de viviendas en las zonas federales, construcción de banquetas y muros de contención

de desastre en un futuro, por ello debemos mantenerlo libre de desechos sólidos y de viviendas que invadan las restricciones marcadas por la legislación. El sector gubernamental debería proceder a retirar todas las viviendas asentadas irregularmente ya que estas deterioraran su estado natural.

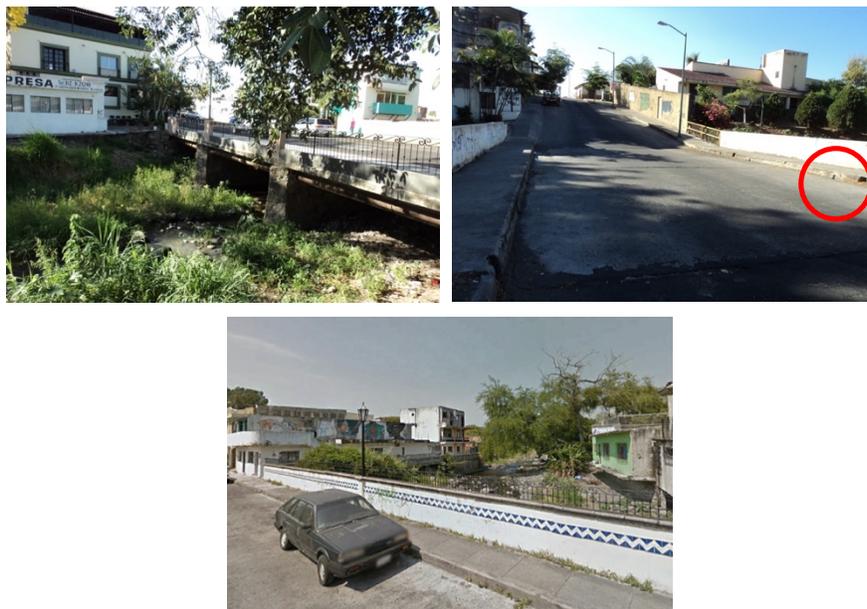
Encontramos puentes vehiculares que permiten el paso del río y a su vez el cruce de los vehículos, evitando así un choque entre ambos flujos, observando drenes pluviales que conducen el agua de lluvia acumulada sobre la calle y dirigiéndola al río Colima.

Figura 56. Arriba: puentes vehiculares Av. Maclovio Herrera y calle Libertad respectivamente. Abajo: Puente vehicular sobre la calle 5 de Mayo, zona centro

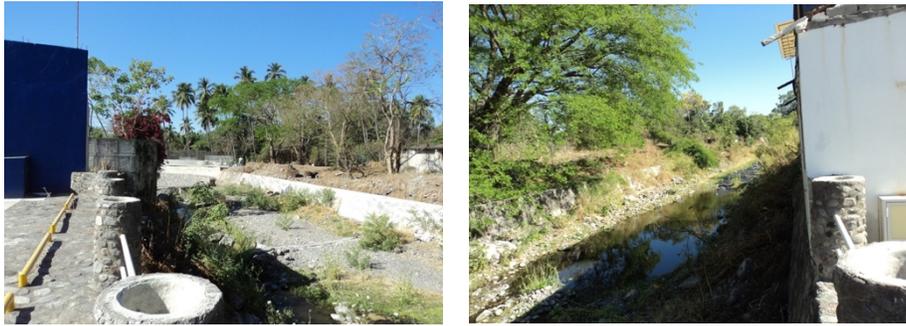
En el tramo 5, se puede ver un cauce que se aleja de la zona urbana, la construcción de muros de contención y viviendas en franjas federales, surgen también. Se observó a un individuo aseándose, aprovechando las aguas del cauce, y lo solitario que permanece dicha área, fuera del bullicio que existe en la zona centro, por ejemplo.

Figura 57. Estado natural del río Colima, tramo 5

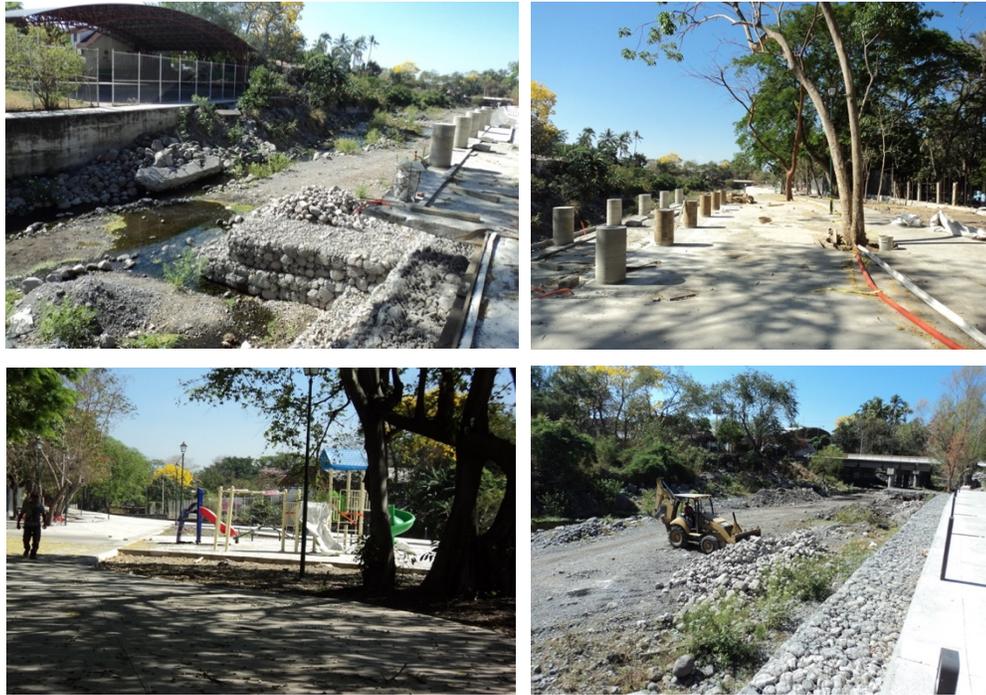
La Secretaría de Desarrollo Urbano (SEIDUR), ha comenzado la construcción de un parque lineal, denominado “Paseo Turístico Río Colima”, en esta obra en proceso se observan elementos que caracterizan a un parque lineal, como área de juegos, gimnasio al aire libre, áreas de estar, colocación de gaviones para detener la caída del agua, área de ciclovía y una plazoleta para actividades recreativas, se llevaron a cabo actividades de desazolve de piedras y escombros.

Durante el recorrido y el intercambio de palabras con la gente a cargo de dicho proyecto, se mencionó la reforestación de la zona y una fuente como elementos de identidad, así como iluminación en todo su paso y colocación de gaviones, bolardos y barandales para protección del usuario.

Figura 58. Construcción del paseo turístico Río Colima

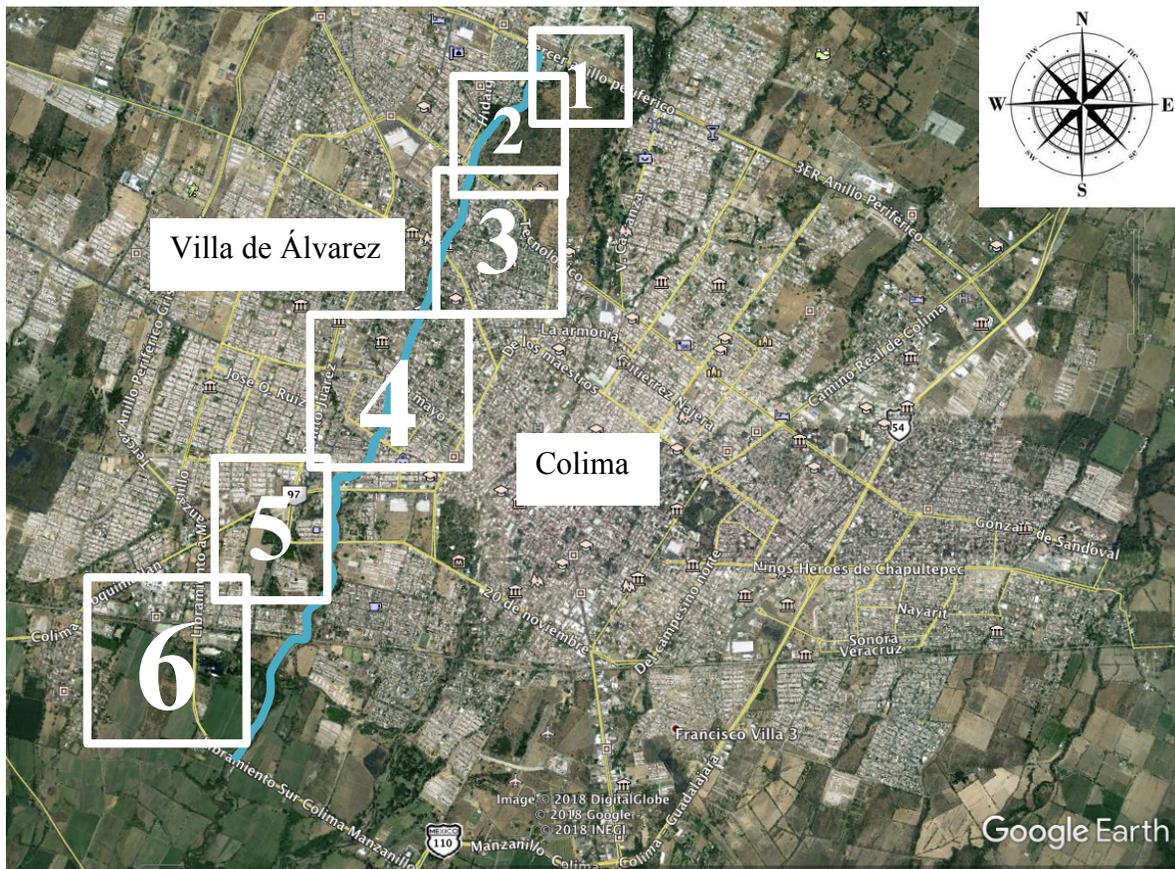
Plano 3. Tramos analizados del arroyo Pereyra, se identifican de norte a sur, obedeciendo al siguiente orden, correspondiente a la zona conurbada de Colima- Villa de Álvarez

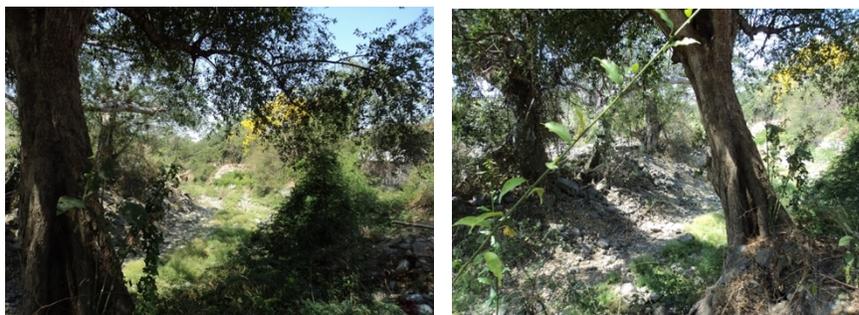
El tramo 1, corresponde a la colonia Arboledas del Carmen ubicada en el municipio de Villa de Álvarez, no existe un aprovechamiento urbano del arroyo, su estado permanece natural y silvestre, sus riberas no tienen ningún tratamiento, el cauce mantiene bajo flujo hidrológico y se observa gran cantidad de vegetación nativa, árboles frutales y pequeños arbustos.

Figura 62. Estado actual arroyo Pereyra, colonia Arboledas del Carmen

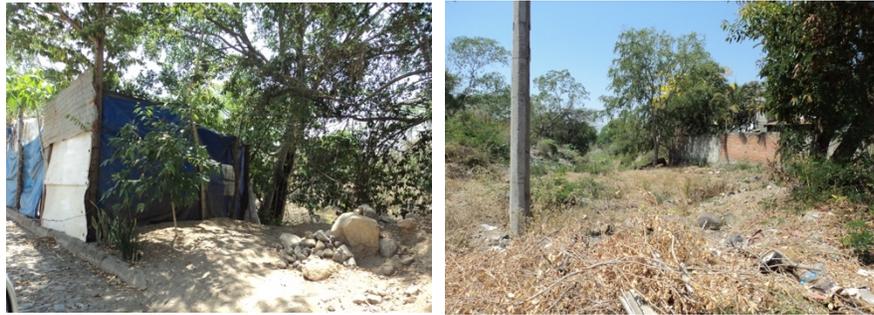
Al igual que los anteriores cauces analizados se observan viviendas asentadas en las zonas federales, casas que dan la espalda al arroyo y que ponen en peligro a sus habitantes.

Figura 63. Viviendas asentadas en zonas federales, construcciones que dan la espalda al arroyo

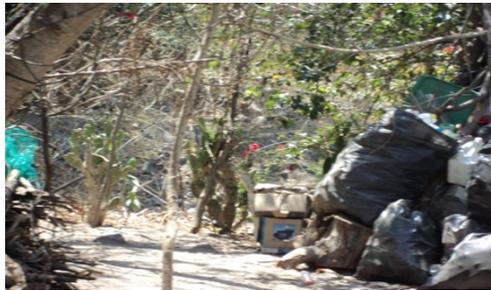
La zona es candidata para que los colonos arrojen ramas y basura, principalmente plásticos, se observó que cuentan con señalamientos que prohíben el paso, como si se tratara de una zona privada.

Figura 64. acumulación de basura en sus riberas, plástico principalmente

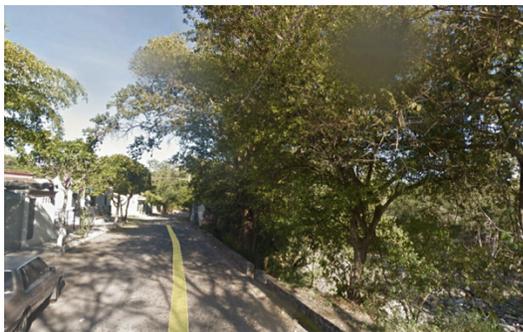
La gran cantidad de árboles protege las viviendas del sol, pero por las noches favorece a crear zonas oscuras e inseguras al peatón, sin embargo existe buena relación entre sus habitantes.

Figura 66. Vialidades inseguras por la vegetación predominante, incumplimiento en restricciones federales, calle Flor de Nochebuena

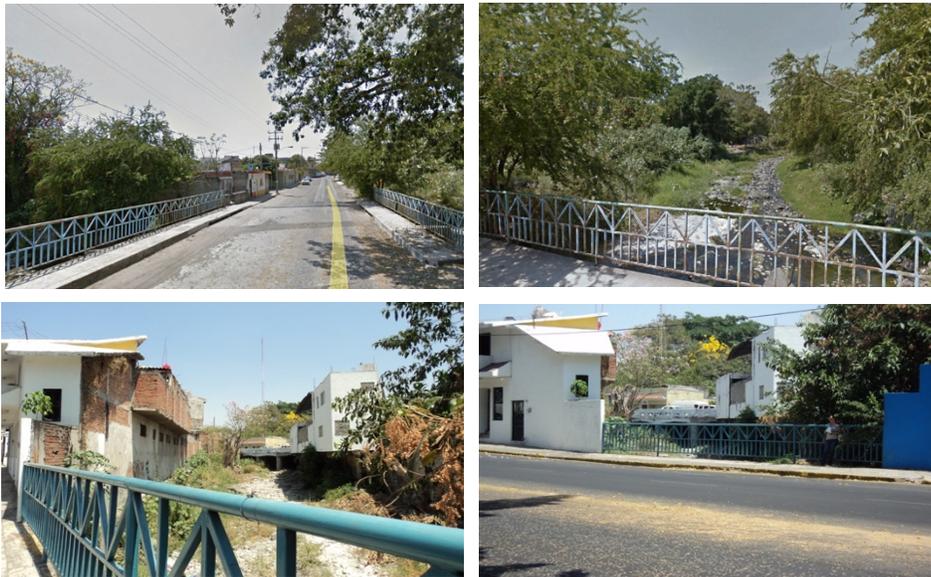
Figura 68. Arriba: puente vehicular, calle López Rayón. Abajo: puente vehicular avenida Manuel Álvarez, zona centro de Villa de Álvarez

Las construcciones existentes son prácticamente al límite del cauce, los muros de contención marcan de manera autoritaria el paso de las aguas que contiene el arroyo, construcción de banquetas y barandales para proteger el paso peatonal, mismo que se encuentran con bajo mantenimiento.

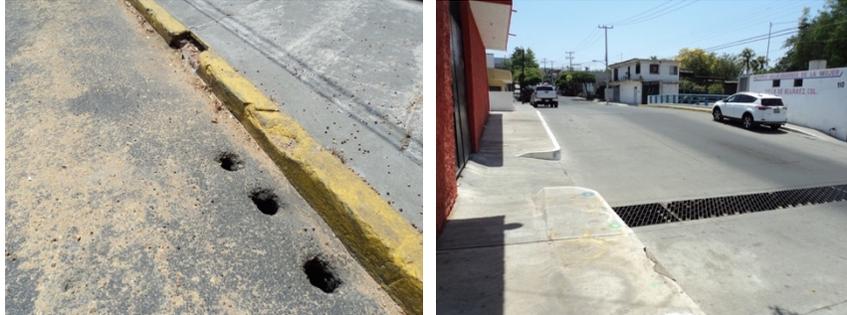
Figura 69. Drenes y alcantarillas pluviales para encauzar las aguas al arroyo

Drenes pluviales y encauzamientos para dirigir las aguas al arroyo, la vegetación se hace nula mientras se acerca más a la zona centro, un aprovechamiento precario y desapercibido.

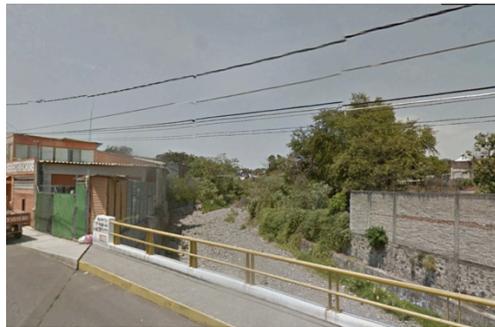
Figura 70. Puente vehicular, calle Abasolos

En el tramo 4, el siguiente en su análisis, pasa por una zona habitacional densidad alta y al igual que en el anterior, el cauce no tiene proyectos urbanos de impacto, más allá de la construcción de puentes vehiculares, banquetas y muros de contención, su paso queda adentrado en los patios de las viviendas convirtiéndolos en corazones de manzanas, mismos que se pueden apreciar en el siguiente vista satelital.

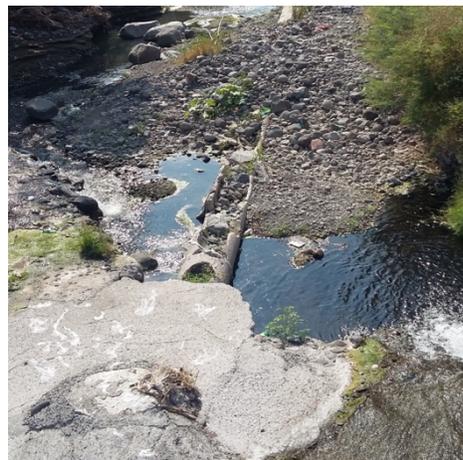
Figura 71. Exposición de la red de aguas negras en el arroyo Pereyra

En el tramo cinco, ubicado entre la calle 5 de mayo y el Boulevard Rodolfo Chávez Carrillo, se observa una tubería que muestra la red de aguas negras, contaminando las aguas del arroyo.

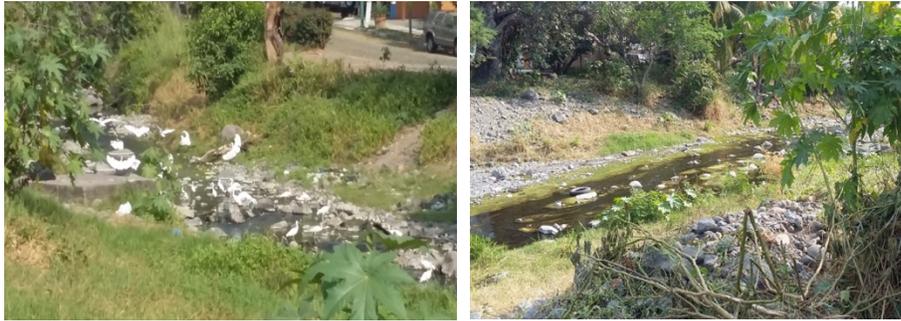
Figura 72. Fauna y flora aprovechando las aguas del arroyo Pereyra

se contempla fauna y flora silvestre de la zona, nuevamente la construcción de muros de contención, puentes vehiculares y banquetas, aunado a la construcción de viviendas sobre las franjas federales, sin la más mínima protección a las viviendas en caso de el aumento del flujo del arroyo.

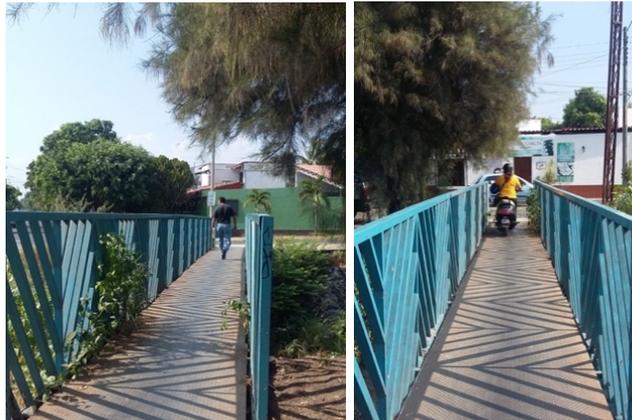
Figura 73. Puente peatonal, utilizado también para motocicletas y bicicletas

Existe un puente peatonal que conecta de manera rápida al peatón, algo particular del arroyo Pereyra es que divide la zona conurbada, perteneciendo de un lado a Colima y al otro lado a Villa de Álvarez.

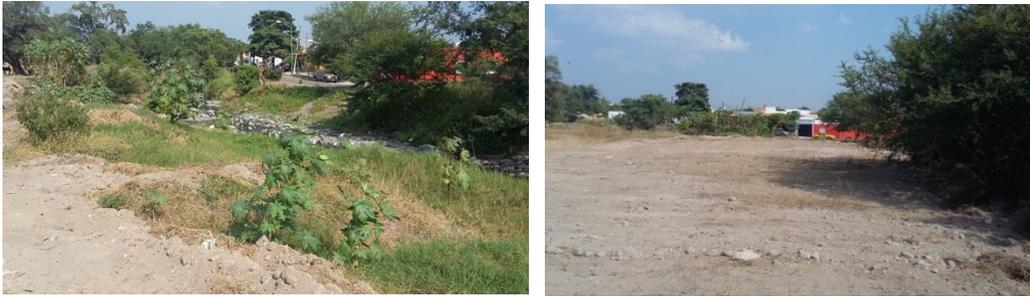
Figura 74. Espacio sin tratamiento urbano, útil para una propuesta urbano-arquitectónica

En ella se genera un espacio sin ninguna intervención urbana, factible para proyectos de tipo paisajísticos y urbanos que potencialicen la zona generando un espacio recreativo y de cuidado para sus habitantes y usuarios.

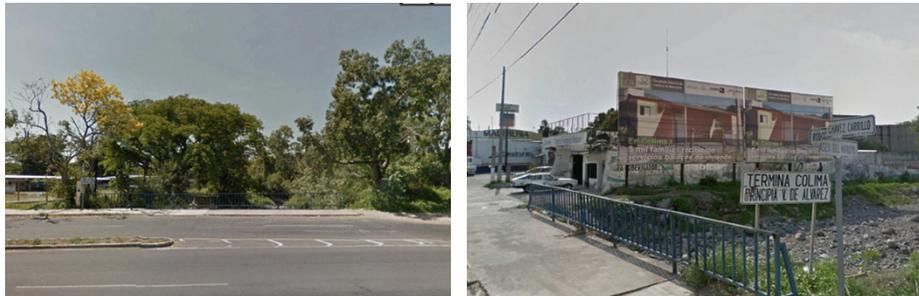
Figura 76. Puente vehicular sobre el Boulevard Rodolfo Chávez Carrillo

Al final del tramo, encontramos otro puente vehicular ubicado sobre el Boulevard Rodolfo Chávez Carrillo, un eje vial importante en la ciudad, donde se observa claramente la invasión del cauce, referente a su zona de restricción.

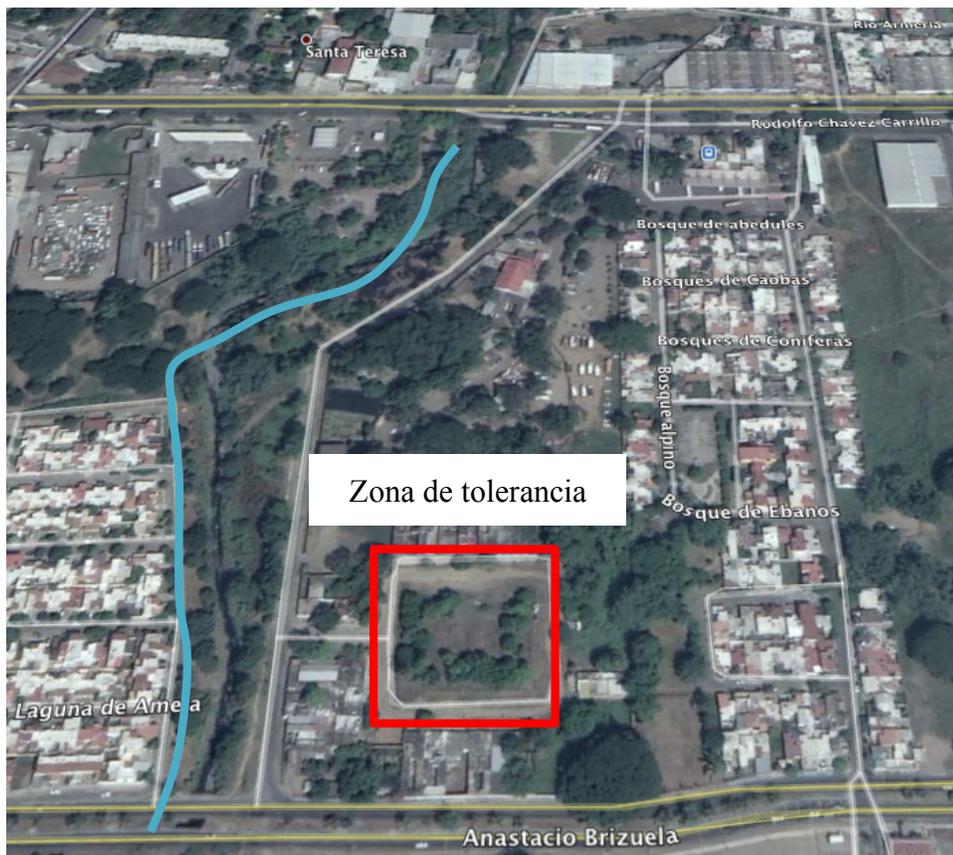
Plano 6. Tramo 6, desde Boulevard Chávez Carrillo hasta la Av. Anastasio Brizuela

El último tramo analizado del arroyo, el número 6 se ubica en la parte sur de Colima, el cual da inicio en el Boulevard Rodolfo Chávez Carrillo hasta la avenida Profesora Paula Lugo. A través de imágenes satelitales se recorrió la parte que cruza la zona de tolerancia, hasta la Av. Anastasio Brizuela un espacio que contiene diferentes construcciones de tipo habitacional y de comercio principalmente, un corazón de manzana que no presenta ningún aprovechamiento urbano.

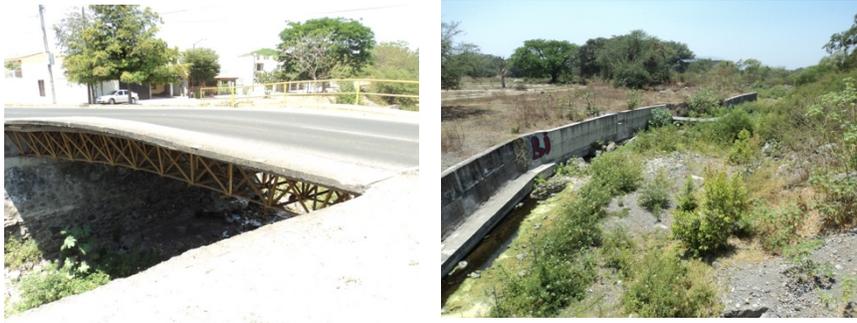
Figura 77. Puente vehicular sobre la Av. Anastasio Brizuela

Puentes vehiculares que no brindan nada extraordinario al cauce y al espacio urbano, uno de ellos ubicado sobre la Avenida Anastasio Brizuela, puente colindante con la zona de tolerancia de Colima. Construcción de muros de contención para guiar el flujo hidráulico, vegetación escasa y un espacio árido es el que enmarca esta zona del arroyo.
