“VALORACIÓN DEL APROVECHAMIENTO DE LOS
CAUCES URBANOS QUE CRUZAN LA ZONA
METROPOLITANA DE COLIMA–VILLA DE ÁLVAREZ”

TESIS

QUE PARA OBTENER EL GRADO DE
MAESTRO EN ARQUITECTURA SOSTENIBLE Y GESTIÓN URBANA

VILLA DE ALVAREZ, COLIMA. DICIEMBRE 2018.

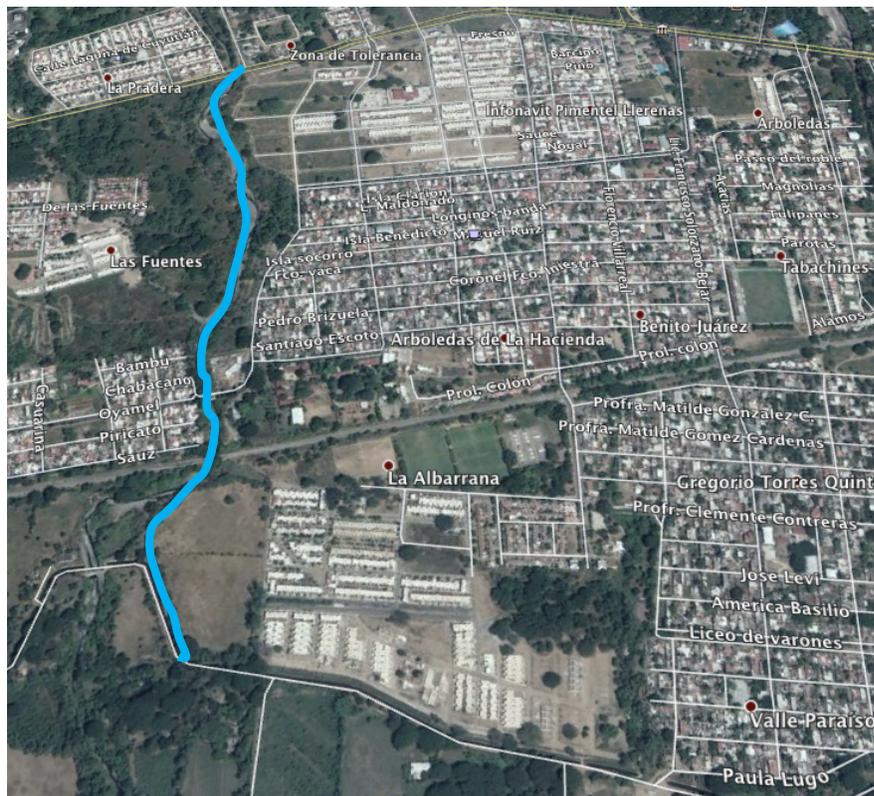
Plano 7. Tramo 6, desde la Av. Anastasio Brizuela hasta la Av. Paula Lugo

La parte final del arroyo Pereyra que cruza la zona urbana de Colima, está rodeado por una zona habitacional densidad alta (H4), no existe alguna propuesta urbana que destaque el valor natural del arroyo, un gran número de árboles son los que rodean el cauce, única señal que deja el arroyo a su paso.

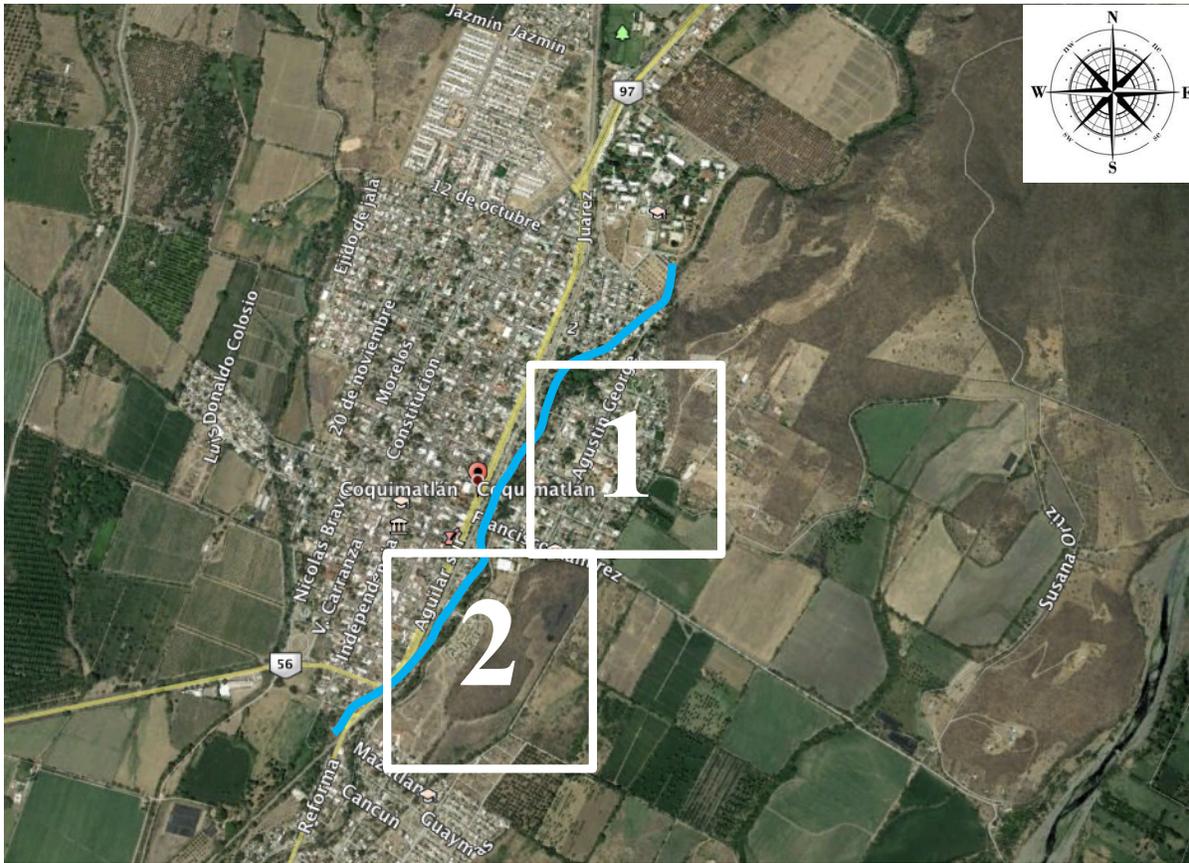
Plano 8. Tramos analizados del arroyo los Limones, se identifican de norte a sur, obedeciendo al siguiente orden, correspondiente al municipio de Coquimatlán.

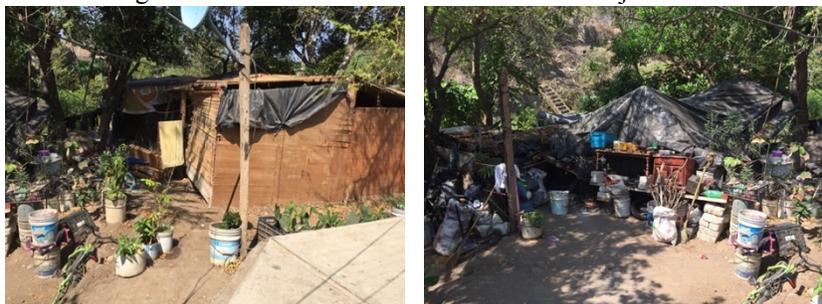
Figura 80. Asentamiento de viviendas en franjas federales

Se observan viviendas asentadas de manera irregular en los límites del arroyo, viviendas autoconstruidas por los mismos habitantes, construcciones poco seguras para las familias que residen ahí, acumulación de desechos plásticos y contaminación del cauce por arrojamiento de aguas grises. Viviendas a poco menos de 3 metros del arroyo, el cual permanece sin flujo hidrológico, dada la temporada.

de desastre en un futuro, por ello debemos mantenerlo libre de desechos sólidos y de viviendas que invadan las restricciones marcadas por la legislación. El sector gubernamental debería proceder a retirar todas las viviendas asentadas irregularmente ya que estas deterioraran su estado natural.

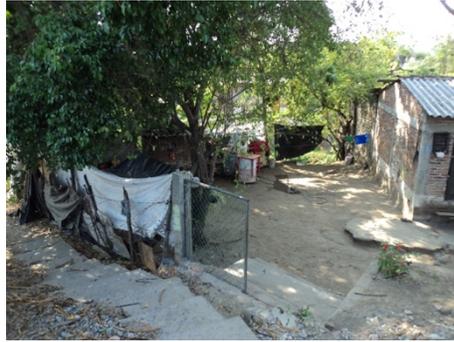
Figura 81. Viviendas ubicadas en la colonia Elías Zamora, a un costado de las vías del tren

Se encuentran alineadas paralelamente al paso del arroyo, es una zona que se muestra insegura, pues la falta de iluminación pública y vigilancia permanece casi nula. Las familias arrojan parte de sus aguas grises al arroyo contaminándolo, ya que su patio colinda con el cauce.

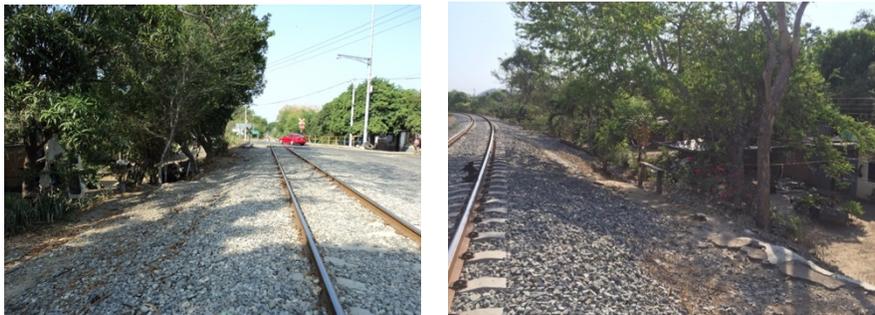
Figura 82. Apreciación de la ubicación de las viviendas con respecto a las vías del tren y la calle Aguilar Norte

Las viviendas se encuentran en un nivel más bajo en comparación con las vías del ferrocarril, lo cual limita demasiado la visibilidad de dicha zona, haciéndola vulnerable a la delincuencia.

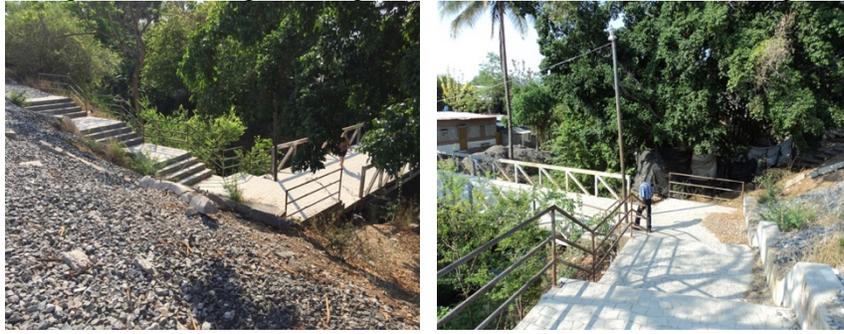
Figura 83. Puente peatonal que comunica a la colonia Emiliano Zapata

Siguiendo con el recorrido se observan unas escaleras que culminan en un puente peatonal, el cual da servicio a la colonia colindante, la Emiliano Zapata, uno de los accesos para dicha colonia, el puente se encuentra en condiciones no favorables y al cruzar por el mismo, la contaminación de las aguas del arroyo se hace presente, observándose plástico principalmente.

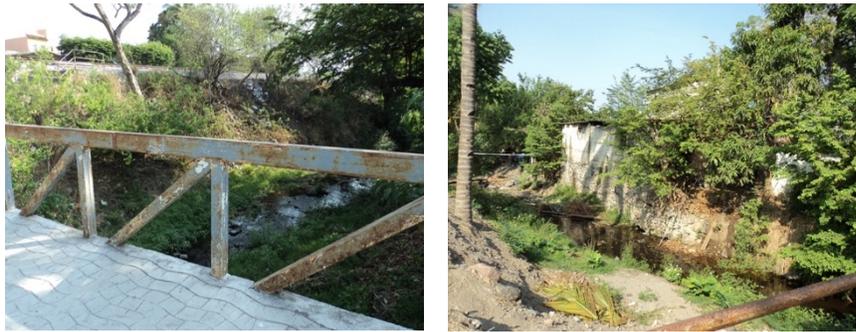
Las riberas del arroyo en su mayoría, no tienen tratamiento alguno, y los muros de contención observados están deteriorados, límites entre las viviendas asentadas al margen del arroyo.

Figura 84. Tratamiento urbano nulo, en las riberas del arroyo los Limones

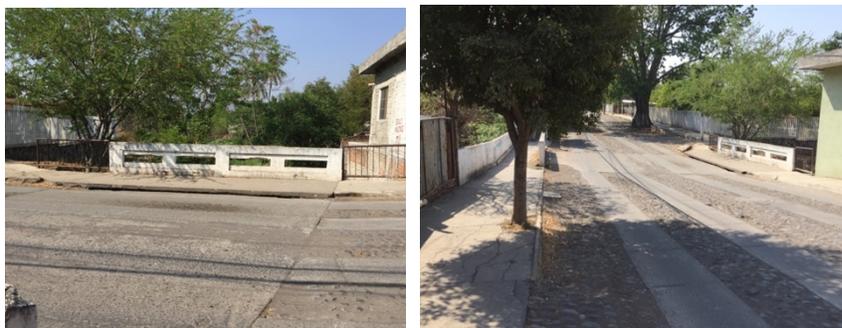
Figura 85. Puente vehicular Francisco Ramírez, ubicado al término del tramo 1

Al finalizar el tramo, llegamos a la calle Francisco Ramírez, encontramos un puente vehicular, apreciándose mejor el cauce urbano, un arroyo que no tiene ningún tipo de tratamiento urbano, permanece en estado natural, rodeado de vegetación nativa, y con un flujo intermitente.

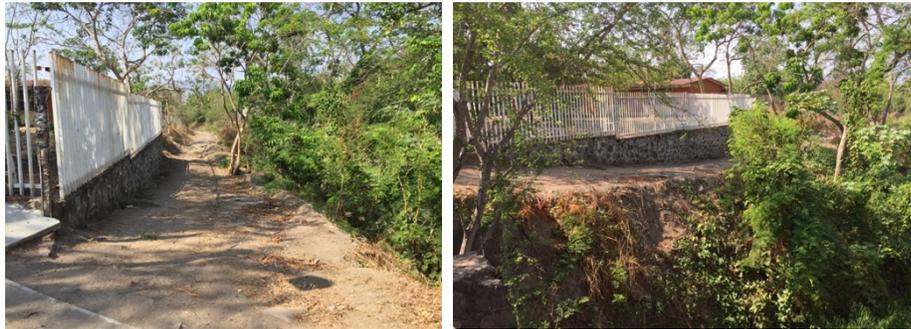
Figura 86. Brecha ubicada a un costado del cauce y la Secundaria Técnica no. 2

Encontramos una brecha a un costado del arroyo, el cuál es el elemento vial que separa al arroyo y a la escuela Secundaria Técnica no. 2, un inmueble que no respeta la zonas federales marcadas por el Reglamento de Aguas Nacionales y que pone en peligro a los usuarios de dicha institución educativa, en caso de un desastre natural.

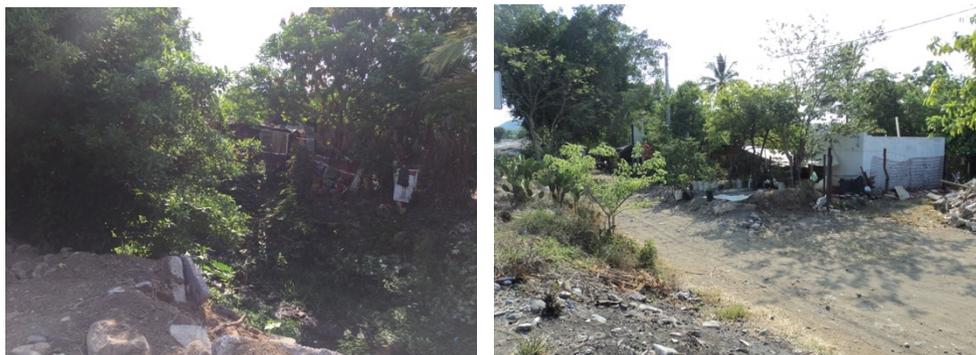
Figura 87. Viviendas ubicadas en el tramo 2

El tramo 2, sigue conservando las mismas características de asentamiento de viviendas al límite del arroyo, casas autoconstruidas edificadas por sus habitantes, no existe la aplicación de la ley para ellas, pues siguen viviendo a un costado del cauce y del ruido que genera el paso del ferrocarril.

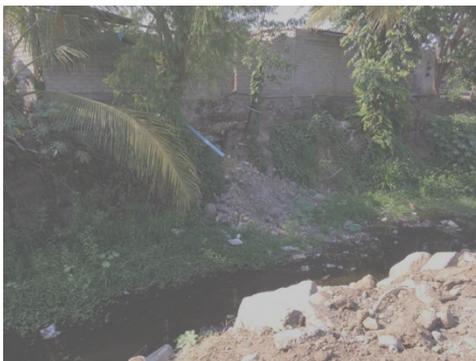
Figura 88. Descarga de aguas grises y contaminación por plásticos

La contaminación y la descarga de aguas grises, sigue estando presente, problemáticas que se observan en las partes traseras de las viviendas.

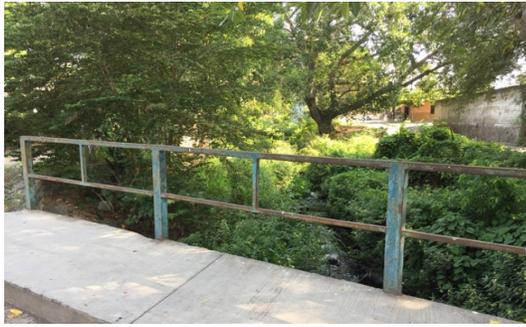
Figura 89. Puente vehicular sobre la calle Cancún

Encontramos un puente vehicular, donde se sigue observando un cauce en estado natural, sin tratamiento en sus bordes naturales y una vegetación abundante.

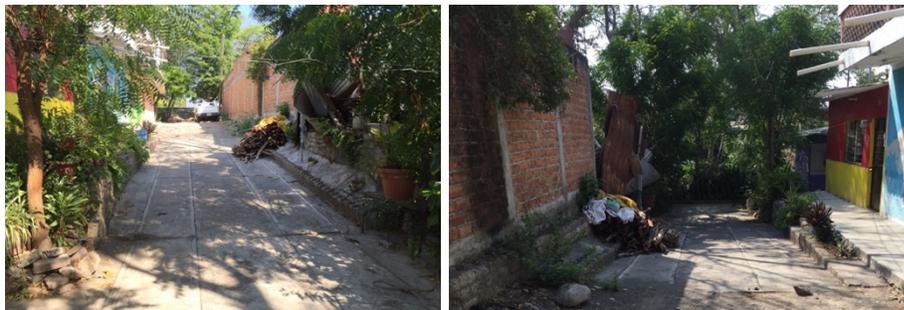
Figura 90. Privada Cancún, generada para acceso a viviendas

Existen callejones que generan las viviendas que rematan con el arroyo, pasillos generados acceso para dichas casas, tal es el caso de la privada Cancún, ubicada en la Colonia, un pasillo delimitado por un muro ciego de viviendas, generando la acumulación de residuos e inseguridad en los colonos.

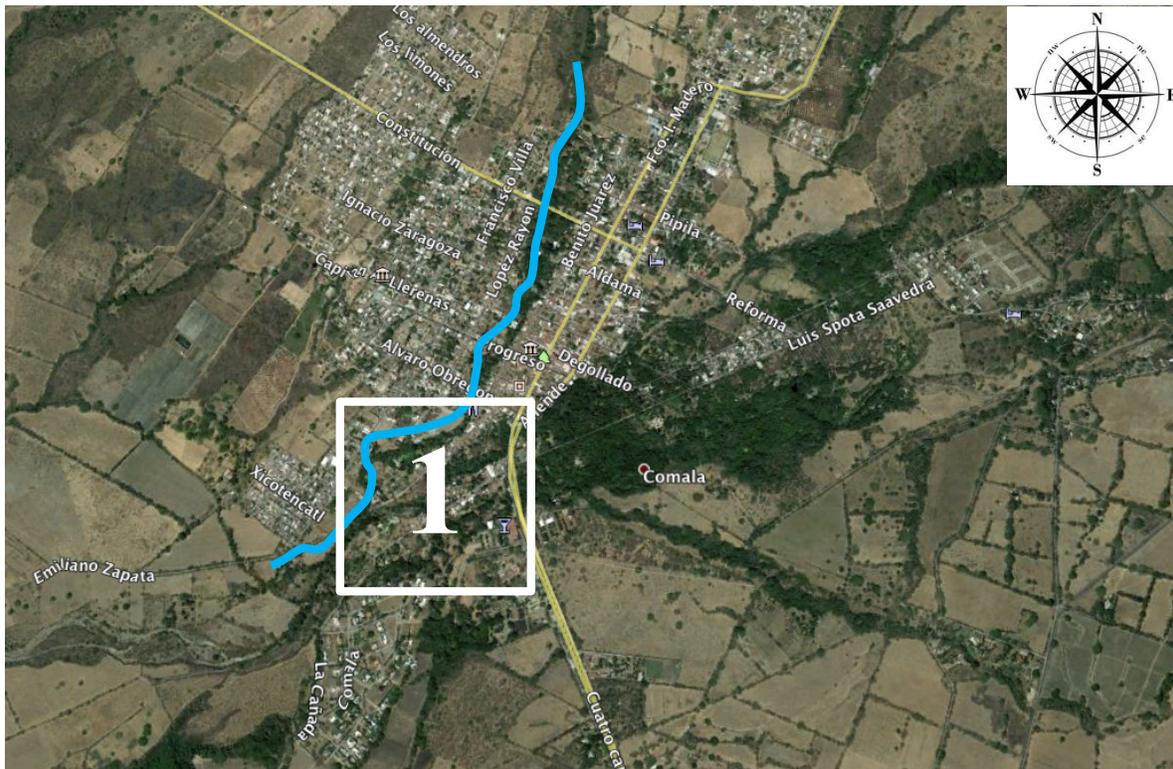
Plano 11. Tramo analizado del arroyo San Juan, se identifican de norte a sur, correspondiente al municipio de Comala.

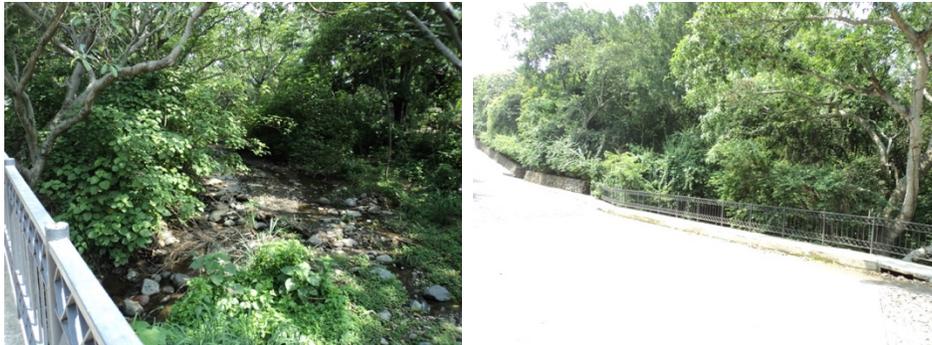
Figura 91. Puente vehicular ubicado sobre la calle Constitución

Se inició el recorrido sobre la calle Constitución, en la parte norte del municipio de Comala, el arroyo tiene un ancho aproximado de 50 metros, cuenta con una vegetación abundante sobre el mismo. Se observa una barandal que protege al peatón, así como un muro de piedra que marca su límite. Se observó un flujo hidrológico constante y sin contaminación alguna. Cuenta con banqueta en cada uno de los bordes del paso vehicular.

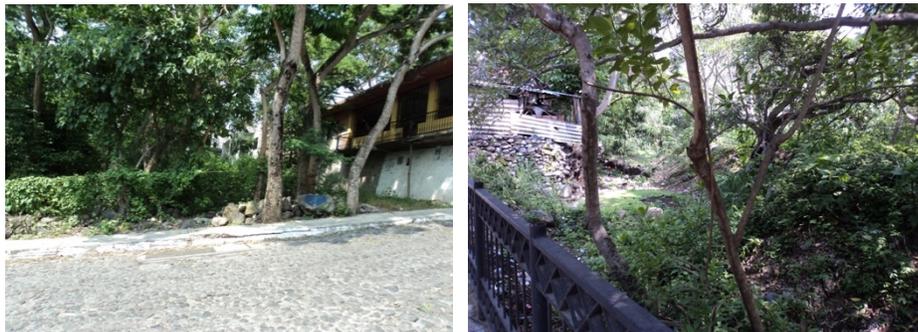
Figura 92. Construcción de viviendas sobre las franjas federales del arroyo San Juan

Al igual que los demás cauces analizados, cuenta sobre sus franjas federales, la construcción de viviendas que delimitan sus bordes naturales.

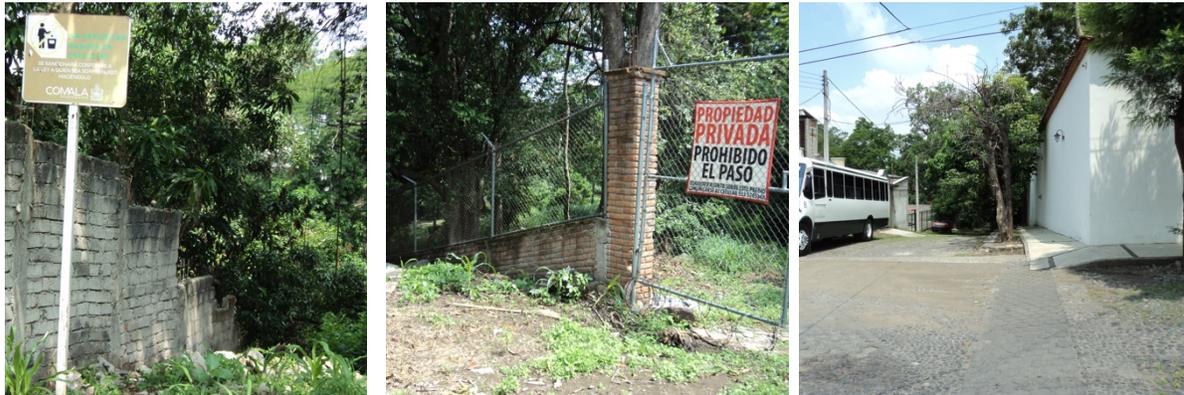
Figura 93. Vista del arroyo, sobre vialidades que hacen calle cerrada con el mismo

Siguiendo con el recorrido hacia el sur, sobre las calles remataban con el paso del arroyo generando vialidades cerradas, las cuales mostraban a simple vista, espacios llenos de vegetación que brindan a las viviendas cercanas una gran sombra y sitios frescos, mostraban señalamientos de no tirar basura y propiedad privada.

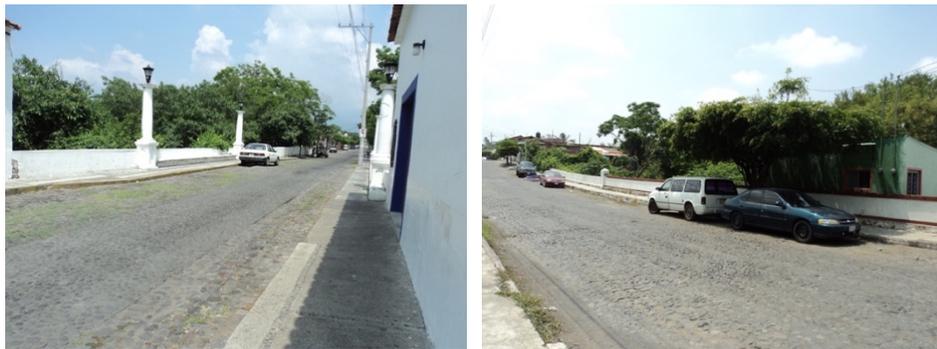
Figura 94. Puentes vehiculares sobre el arroyo San Juan, ubicado en la calle Progreso y Álvaro Obregón respectivamente

Más adelante encontramos dos puentes vehiculares, localizados en la calle Progreso y Álvaro Obregón, ambas vialidades cruzan con una de las vías principales de Comala, la Benito Juárez, los cuales permiten el paso natural del arroyo, se observa la construcción de banquetas y muros bajos que permite la visibilidad del cauce, generando un recorrido acompañado del sonido vibrante de su flujo hidrológico y belleza natural de sus grandes árboles.

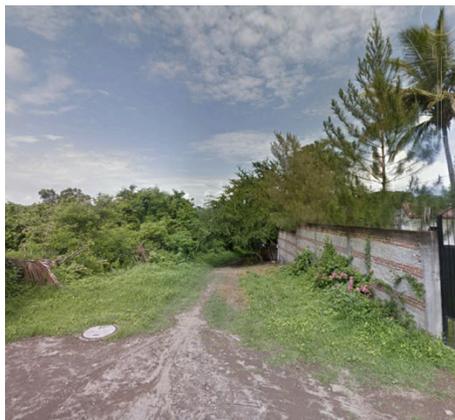
Figura 95. Fin del tramo analizado,
observando al fondo el paso del arroyo,
calle Emiliano Zapata

Finalizando el recorrido encontramos un cauce sin ningún aprovechamiento urbano, su estado permanece natural, libre de contaminación y con grandes áreas de vegetación en su paso.

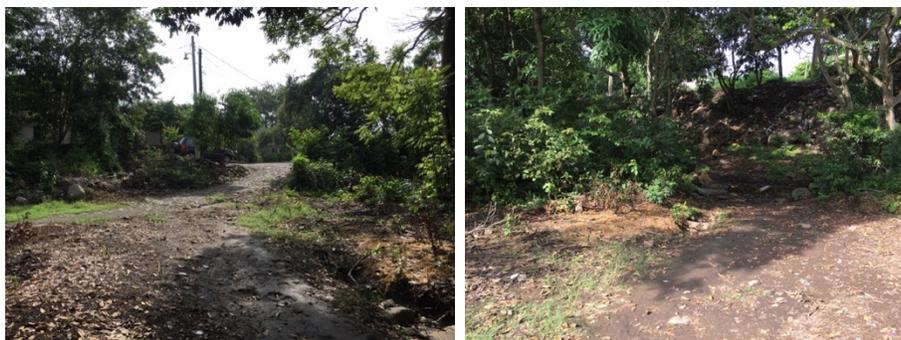
Iniciando el recorrido del arroyo, se observa un cauce sin ningún tipo de intervención urbana, su estado permanece natural sin contar con un tratamiento en sus riberas que dirijan sus aguas hidrológicas de manera directa, ya que solo se guían por el paso marcado por el mismo arroyo. Una vegetación frondosa y el ruido de sus aguas al pasar son características de este arroyo.

Figura 96. Inicio del recorrido del arroyo La Primavera, observando una vegetación frondosa sobre el estado natural del cauce

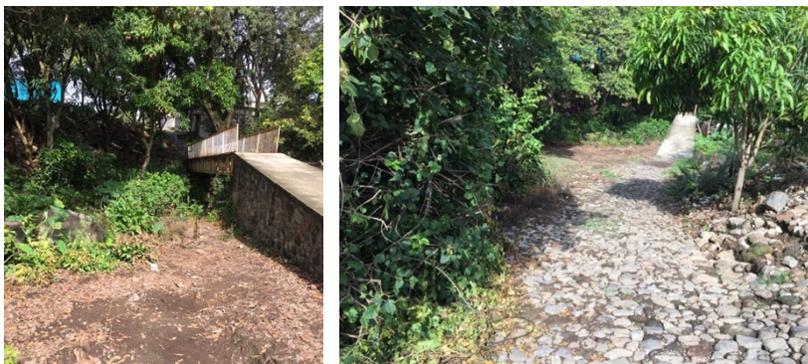
Sobre la calle Antonio Romero Gutiérrez, se encuentra la construcción de un puente peatonal que conecta la colonia La Cayetana con la colonia Los Monos, mismo que utilizan con frecuencia los habitantes de dichas colonias, el cual cruza sobre las aguas de arroyo. Este elemento urbano es funcional mientras la creciente del arroyo no sobrepasa sus dimensiones, ya que el usuario tendría que pasar primero por el arroyo para poder subir el puente, resaltando que no existe peligro alguno si llegara a pasar, ya que es mínimo el nivel de agua que lo sobrepasa, según información recolectada en campo.

Figura 97. Puente peatonal ubicado sobre las aguas del arroyo La Primavera

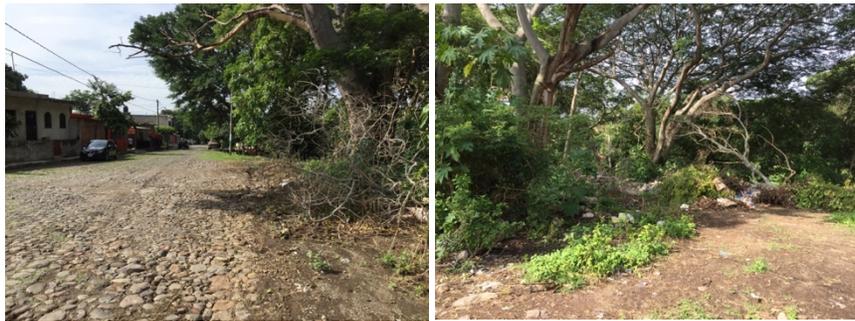
Se encontró un punto de acumulación de basura, se localiza dentro de sus franjas de restricción ya que los vecinos han identificado ese espacio para arrojar algunos residuos, principalmente plástico, así como también algunos troncos de los arboles más viejos que van sobre el cauce, ya que las ramas resultan peligrosas para las viviendas que se encuentran enfrente. No existe tratamiento para los bordes naturales del arroyo, pues estos se encuentran a nivel de la calle Anastacio García Zamora.

Figura 98. Acumulación de plásticos sobre la restricción federal del arroyo, tratamiento urbano nulo en sus bordes

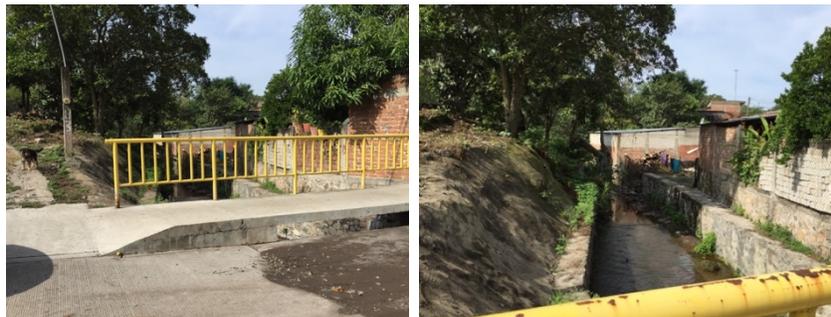
Se localiza sobre la calle Libertad Oriente un puente vehicular, donde se observa la construcción de banquetas, sin embargo la edificación de viviendas asentadas en sus límites es una problemática detectada, pues ponen en riesgo a sus habitantes en caso del aumento en su flujo hidrológico. La vegetación comienza a desaparecer.

Figura 99. Puente vehicular sobre la calle Libertad, edificación de viviendas en las restricciones federales

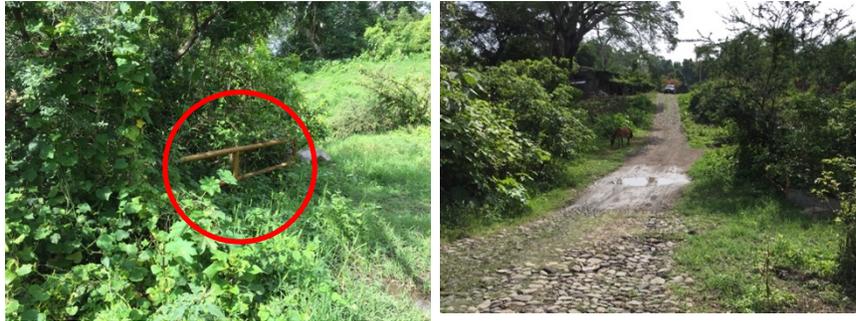
El paso del arroyo ha dado pie a dos situaciones, la primera de ellas es tener calles cerradas, ya que su cruce por el municipio determina el asentamiento de las diferentes viviendas que se

encuentran en su alrededor. Mientras que otras otras vías se han abierto camino mediante calles suprimidas que aunque permiten el paso vehicular y peatonal, siguen estando a reserva de una futura creciente, un pequeño barandal es lo que alerta a los que transitan por ahí, cubierto de maleza y vegetación.

Figura 100. Localización de un paso vehicular y peatonal sobre el arroyo, calle Miguel Hidalgo

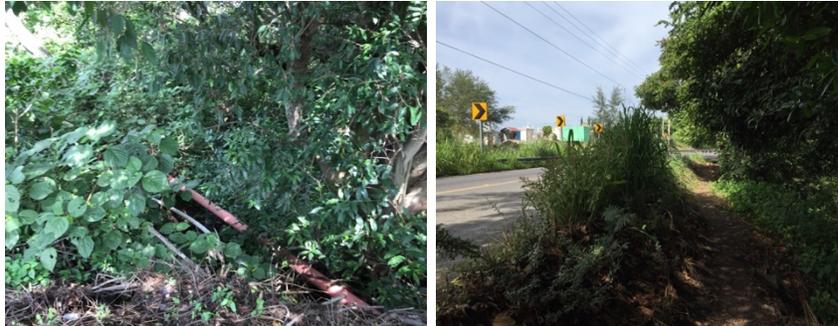
El tramo finaliza con el cruce de la carretera Cuauhtémoc-Tonila, donde se localizó un puente vehicular que sostiene un flujo vehicular rápido y constante.

Figura 101. Paso del arroyo bajo la carretera Cuauhtémoc - Tonila, fin del tramo
