**LICENCIATURA EN ARQUITECTURA**

Trabajo recepcional en la modalidad de  
Tesis

VIVIENDA RURAL PROVENIENTE DE PROGRAMAS  
GUBERNAMENTALES: CARACTERIZACIÓN Y ANÁLISIS  
EN PALMAR, QUINTANA ROO, MÉXICO

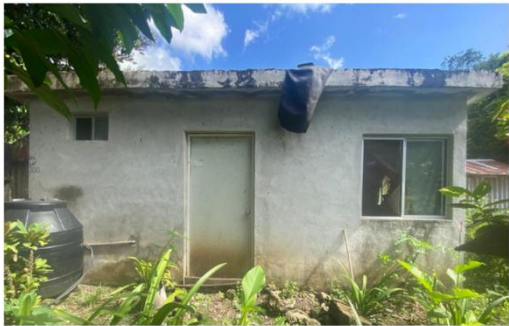
| TIPO | IMAGEN | DESCRIPCIÓN |
|---|---|---|
| <b>P1</b><br>Programa de reconstrucción de viviendas dañadas por el huracán Dean | | Vivienda que procede de programa de gobierno con muros de block y techo de concreto armado o vigueta y bovedilla. Presenta planta arquitectónica rectangular. |

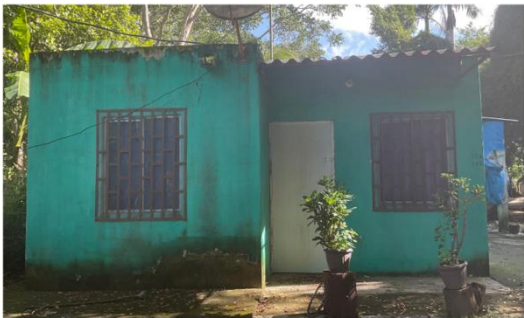
| TIPO | IMAGEN | DESCRIPCIÓN |
|---|---|---|
| <b>P2</b><br>Programa de vivienda rural e indígena 2017 | | Vivienda que procede de programa de gobierno con muros de tabique rojo, planta arquitectónica en forma de L y un pequeño tinglado en su fachada frontal. |

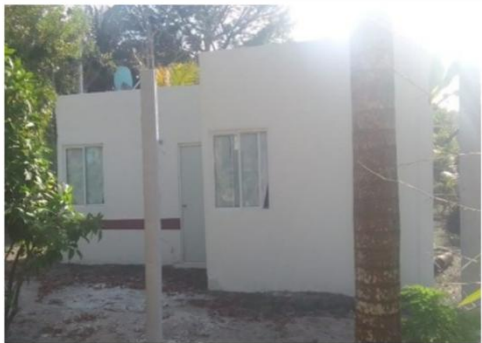
| TIPO | IMAGEN | DESCRIPCIÓN |
|---|---|---|
| <b>P3</b><br>Acciones para la vivienda digna | | Vivienda que procede de programa de gobierno con muros de block y techo de concreto armado o vigueta y bovedilla. Presenta planta arquitectónica en forma de L. |

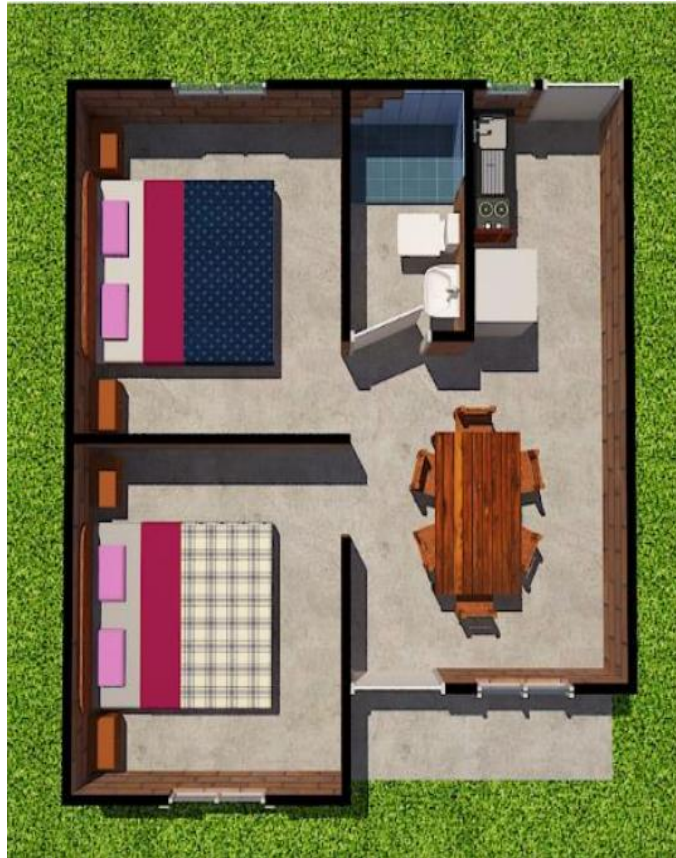
Imagen 7. Modelo de vivienda planteado por la Sebien

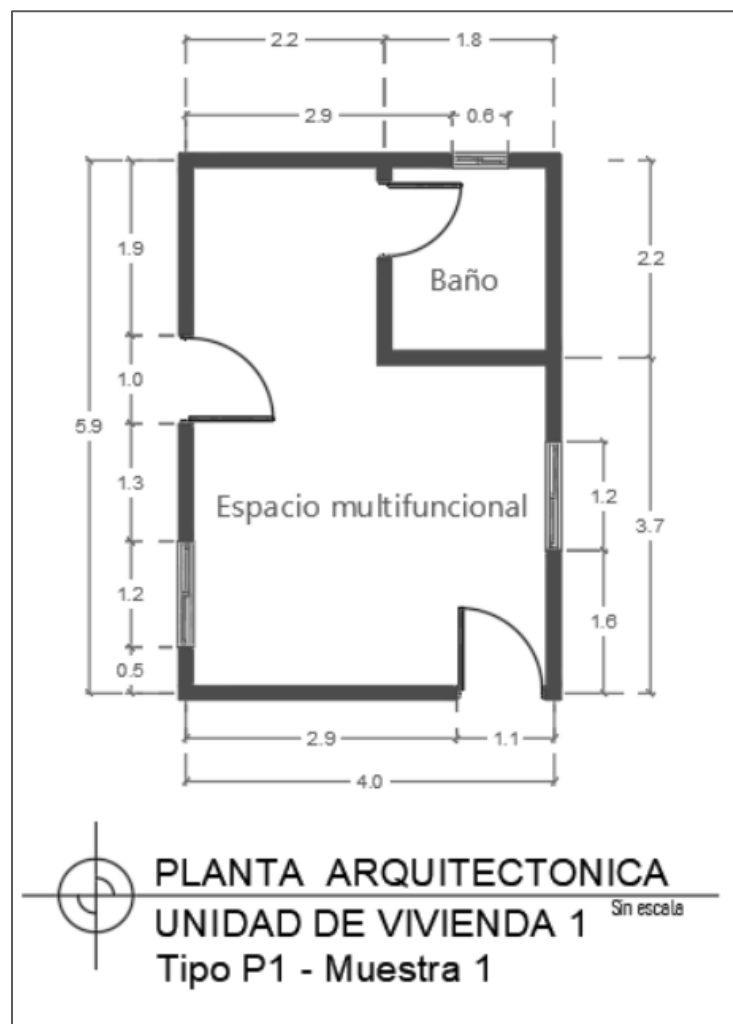
Imagen 9. Levantamiento arquitectónico de la U1 muestra 1 de la vivienda P1

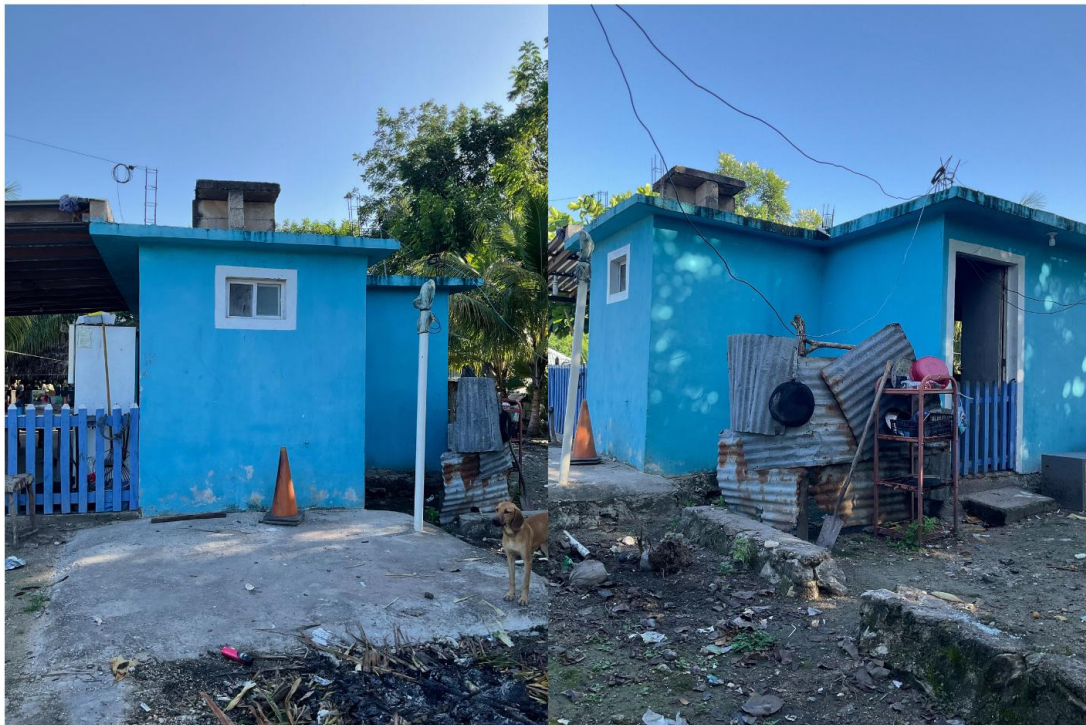
Imagen 11. Modificación realizada a una vivienda tipo P1 en Palmar

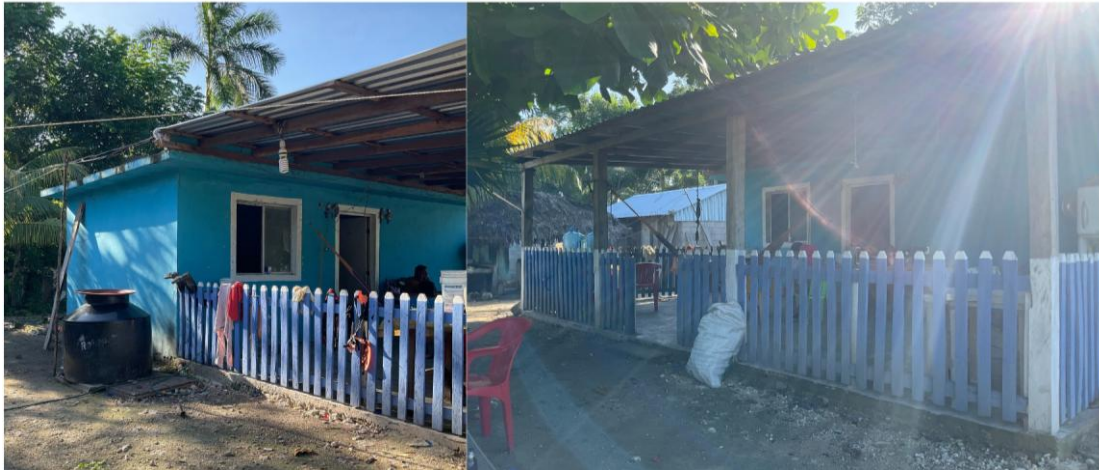
Imagen 12. Modificación realizada a una vivienda tipo P1 en Palmar

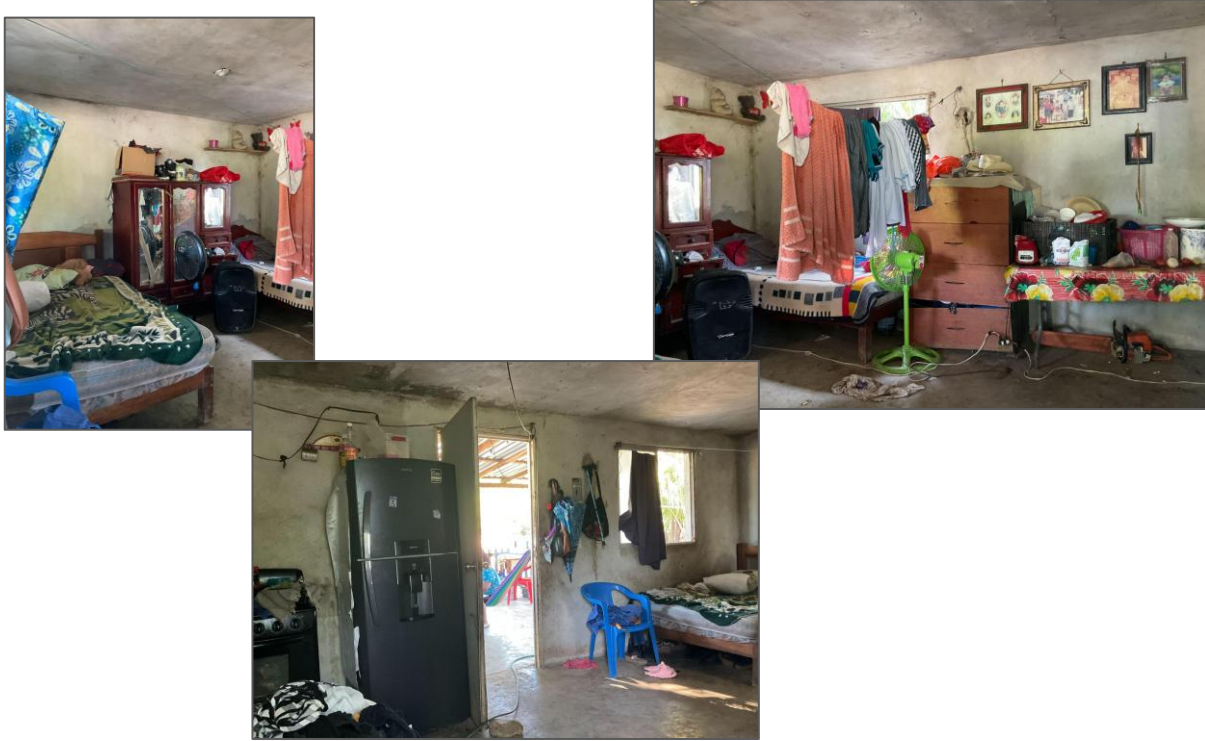
Imagen 13. Vivienda interior tipo P1 en Palmar

En la vivienda muestra 2 se identificaron deficiencias en la instalación hidráulica, derivadas del uso de materiales inadecuados y de una ejecución incorrecta, lo que provocó que el baño resultara inoperante. Asimismo, los habitantes indicaron que la configuración arquitectónica, basada en un solo espacio de usos múltiples, no satisface sus necesidades de privacidad y funcionalidad, dificultando el desarrollo de sus actividades diarias. Como puede observarse en la Imagen 13, en un mismo espacio se llevan a cabo diversas actividades como cocinar, comer y dormir.

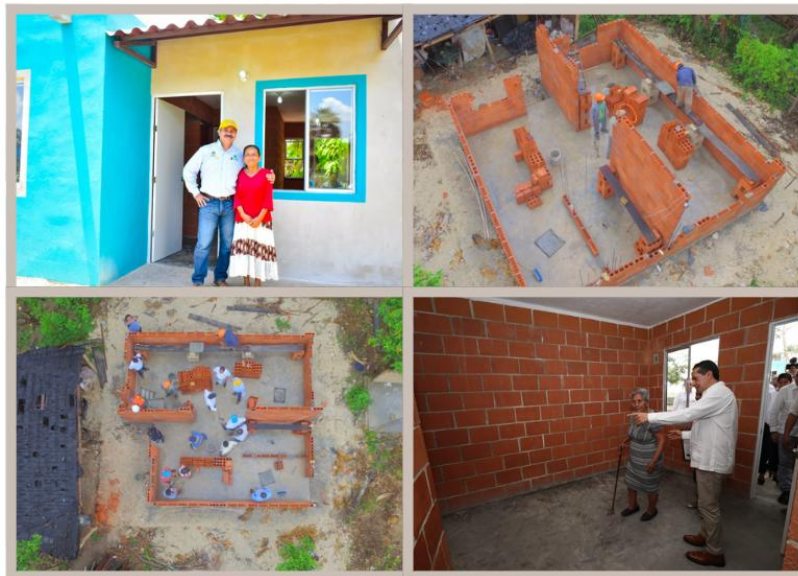
Imagen 16. Proceso constructivo de la vivienda Tipo P2 en Palmar

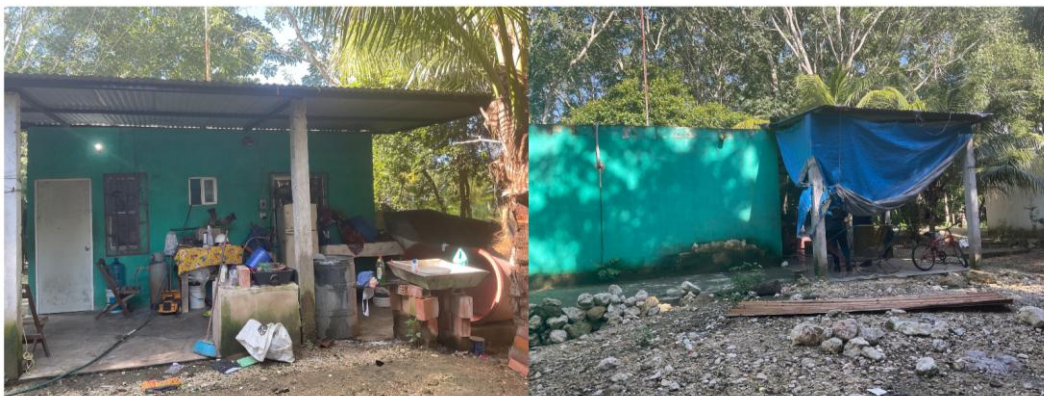
Imagen 17. Modificación realizada a una vivienda tipo P2 en Palmar

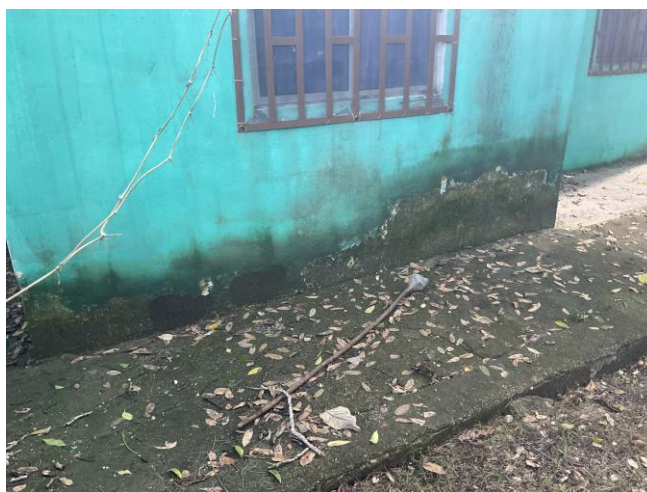
Imagen 18. Daños en muro exterior de la vivienda P2 en Palmar

De acuerdo con la entrevista realizada a los habitantes de la muestra 1, se identificaron diversas problemáticas relacionadas con la infraestructura de la vivienda, siendo la principal la filtración de agua en techos y paredes. Este problema se atribuye a la deficiente calidad de los materiales utilizados en la construcción de la losa y a la ausencia de impermeabilización como acabado final, lo que ha generado humedad y manchas en los muros. Aunque no fue posible acceder al interior de la vivienda, estos daños son visibles desde el exterior (véase Imagen 18), donde se observa la presencia de moho en la fachada principal.

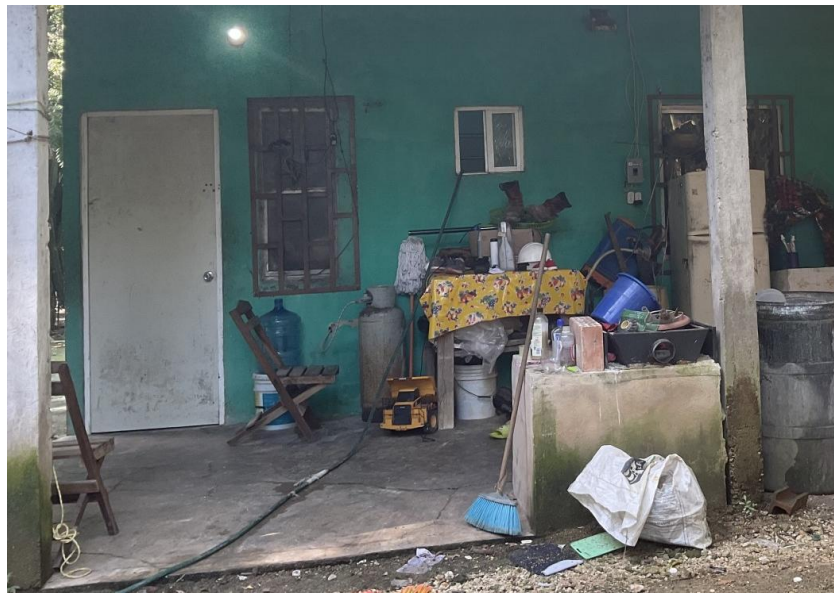
Imagen 19. Adaptación de conexión hidráulica en la vivienda P2 en Palmar

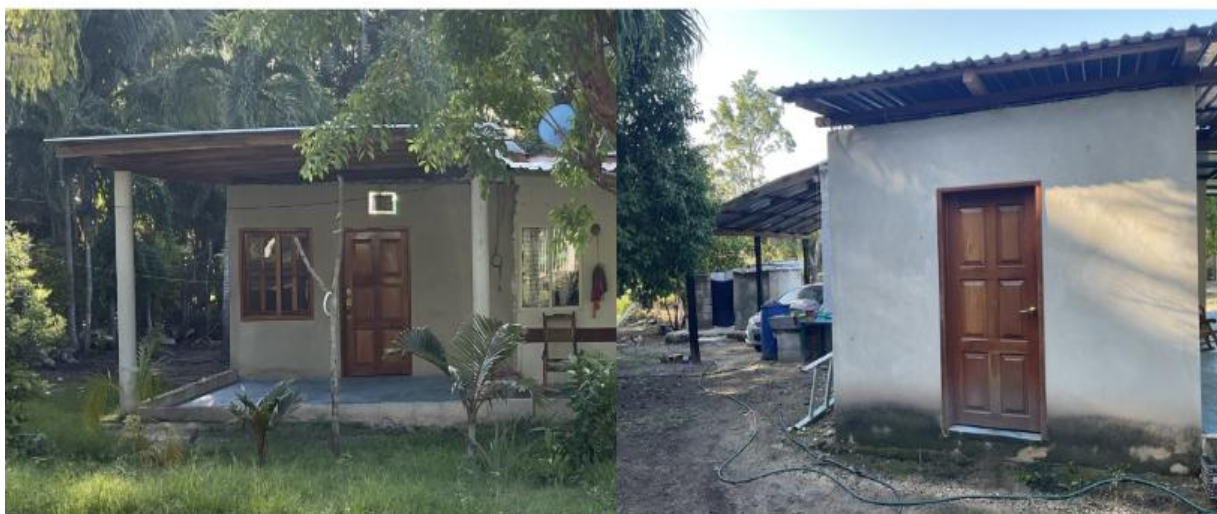
Imagen 22. Modificación realizada a una vivienda tipo P3 en Palmar

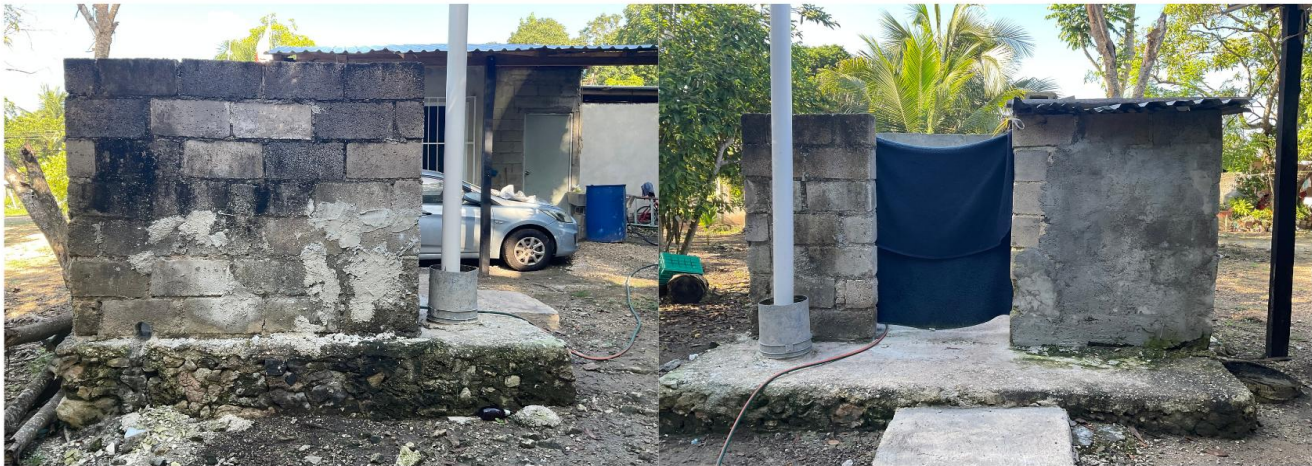
Imagen 23. Construcción de un baño en el exterior de la vivienda tipo P3

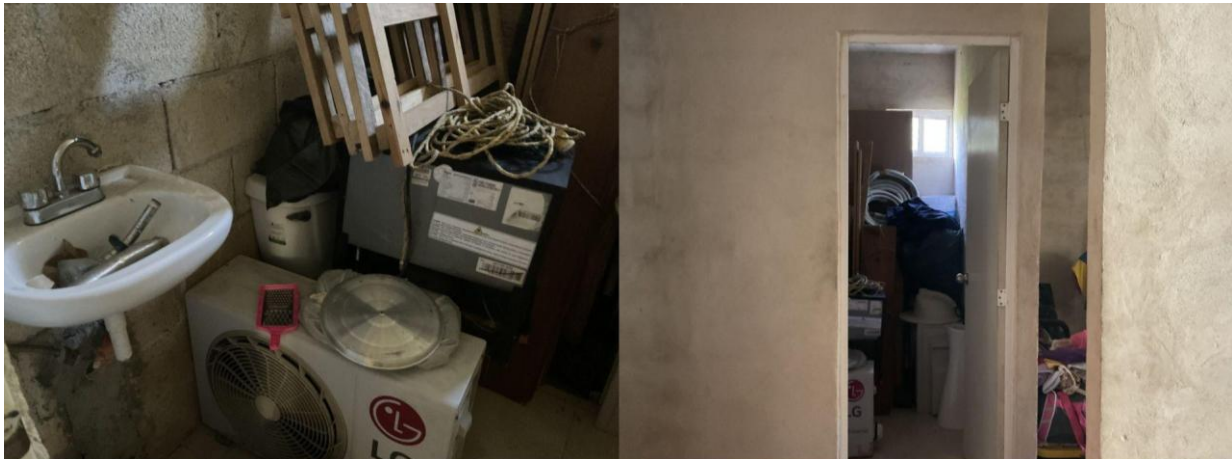
Imagen 24. Baño sin utilizar en una vivienda tipo P3 en Palmar

De acuerdo con la entrevista realizada a los habitantes de la muestra 1, se identificaron diversas problemáticas en la infraestructura de la vivienda. Los acabados deficientes provocaron filtraciones de agua en techos y paredes, generando humedad en los muros. Asimismo, las puertas y ventanas presentaron fallas en su funcionamiento, dificultando su apertura y cierre.

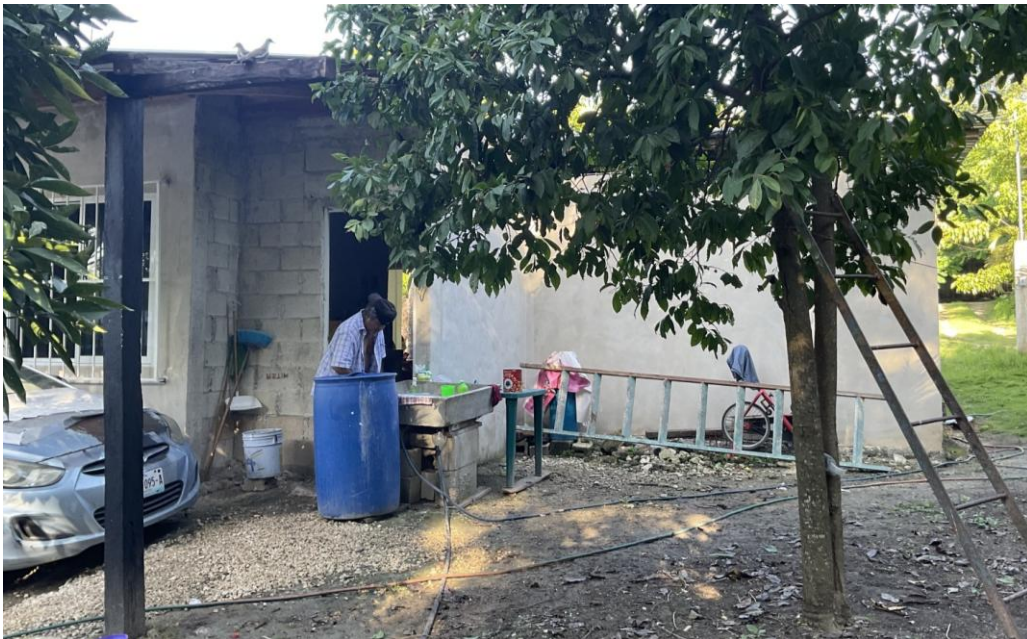
Imagen 25. Adaptación en el exterior de una vivienda tipo P3 en Palmar

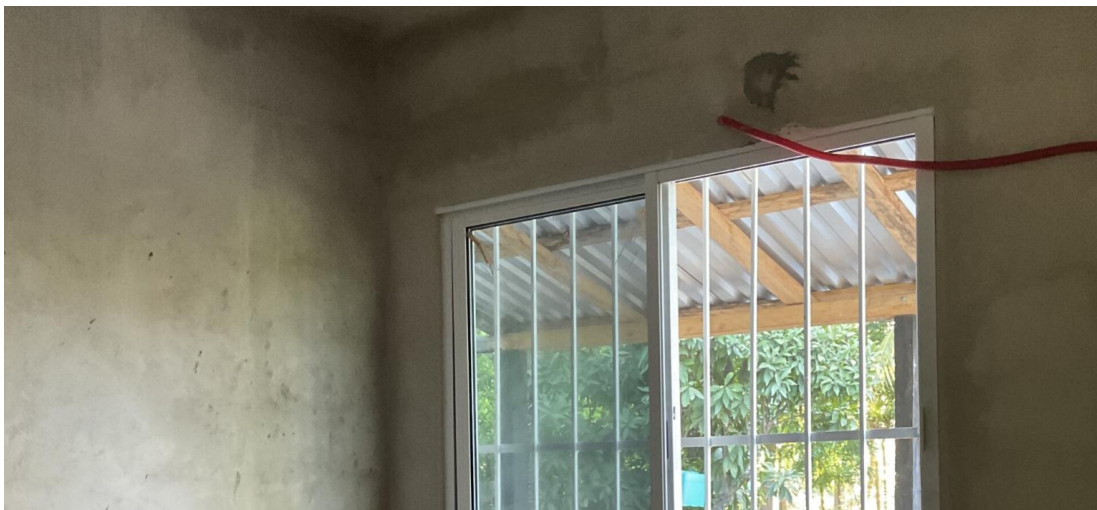
Imagen 26. Instalación eléctrica en una vivienda tipo P3 en Palmar

hidráulicas resultaron deficientes, lo que obligó a los beneficiarios a realizar adaptaciones y dejó algunos espacios inoperantes, destinados en muchos casos al almacenamiento.
