**TECNOLÓGICO NACIONAL DE MÉXICO  
INSTITUTO TECNOLÓGICO DE CHETUMAL**

**LA ARQUITECTURA ART DECO DEL HOSPITAL  
MORELOS DE CHETUMAL Q. R.**

**TESIS PROFESIONAL**

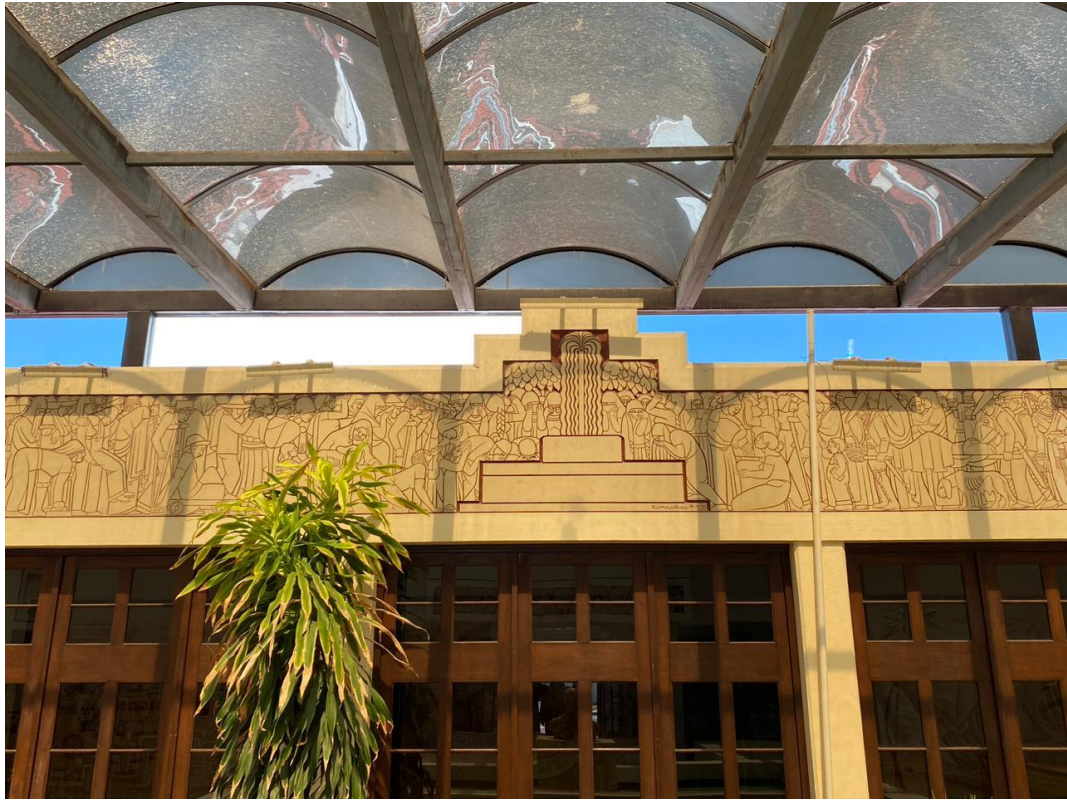
**Figura 1.3**

*Mural del Hospital Materno Infantil Morelos*

**Nota:** Mural ubicado en el interior del Hospital Materno Infantil Morelos.  
Tomado por la autora, 2025.

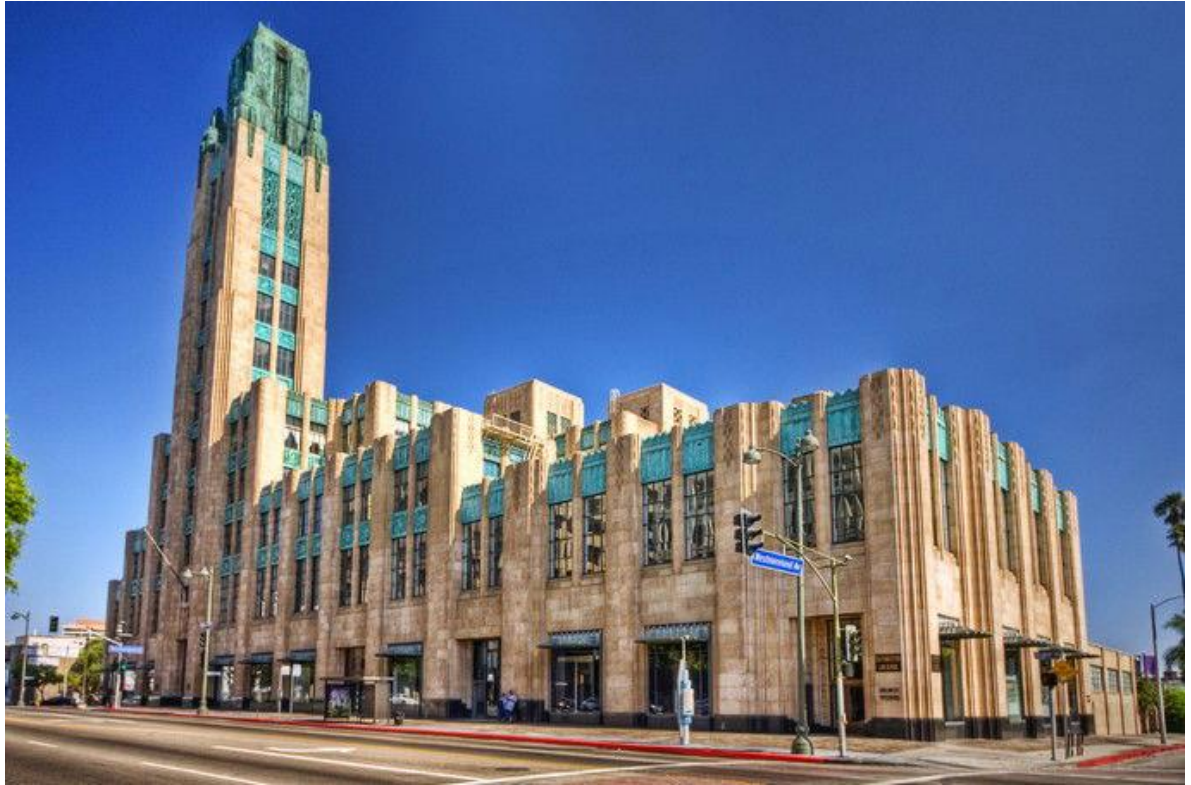
### **Figura 1.5**

*Edificio Bullocks Willshire*

**Nota:** Ejemplos de edificio de la Arquitectura Art Deco. Arquitectos: John y Donald Parkinson. Edificio Bullocks Wilshire. Tomado de la Pag Cultura general, 2018.  
<https://www.culturagenial.com/es/art-deco/>

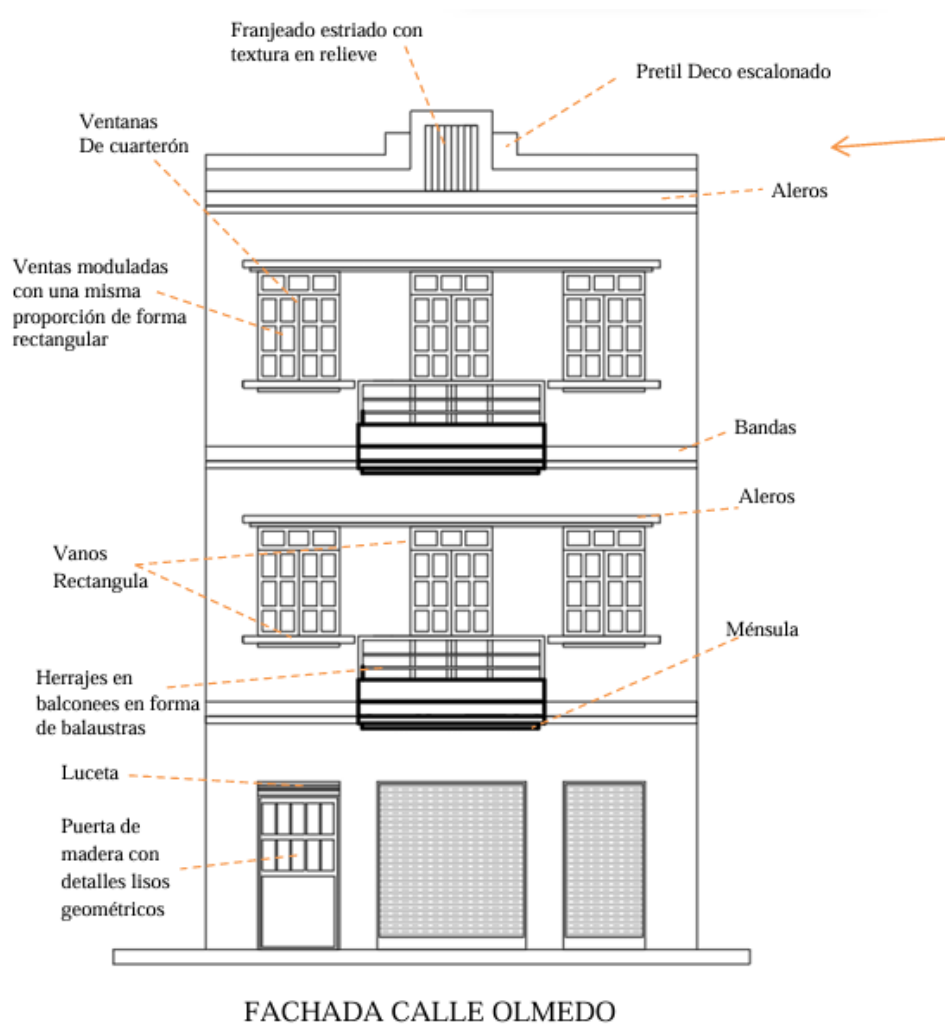
**Figura 2.3**

**Nota:** Ejemplo del levantamiento en Ilustración de la fachada. Tomado de la tesis “Caracterización tipológica del patrimonio Art Deco, en el centro de la ciudad de Ambato, lineamientos para su conservación” (Francis David Gutiérrez

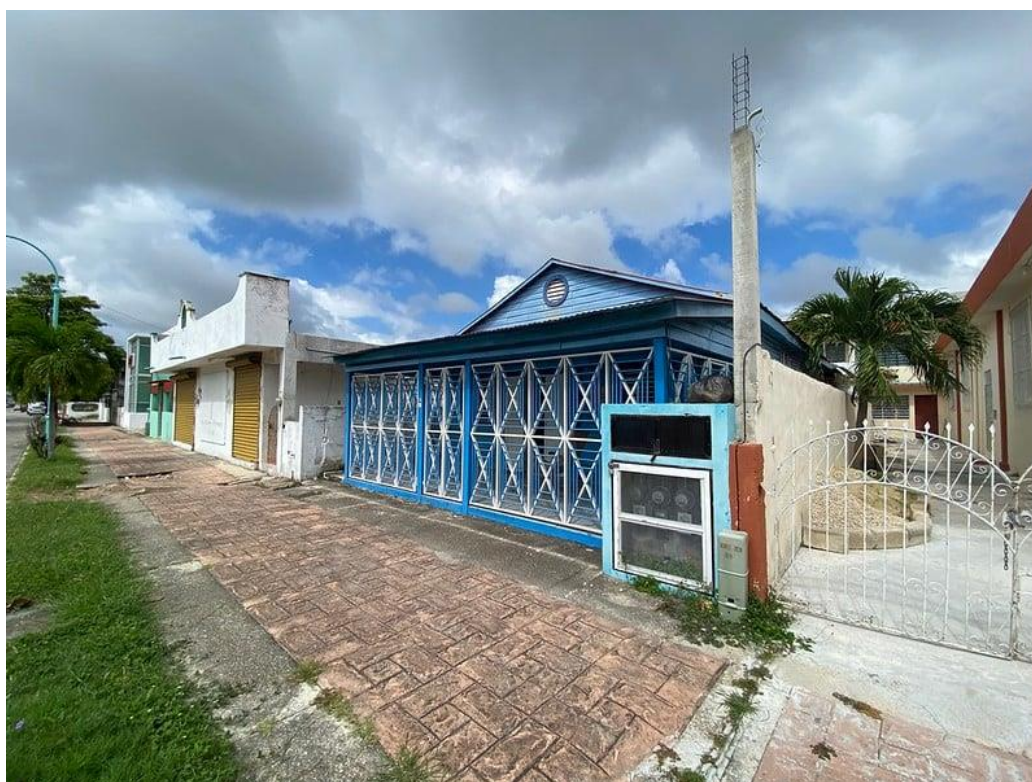
**Figura 2.5**

*Estilo Caribeño*

**Nota:** Una de las Casas de madera más emblemáticas de la arquitectura caribeño, en la ciudad de Chetumal. Tomado de la Jornada Maya, Joana M. 2025 <https://www.lajornadamaya.mx/quintanaroo/31422/casitas-de-madera->

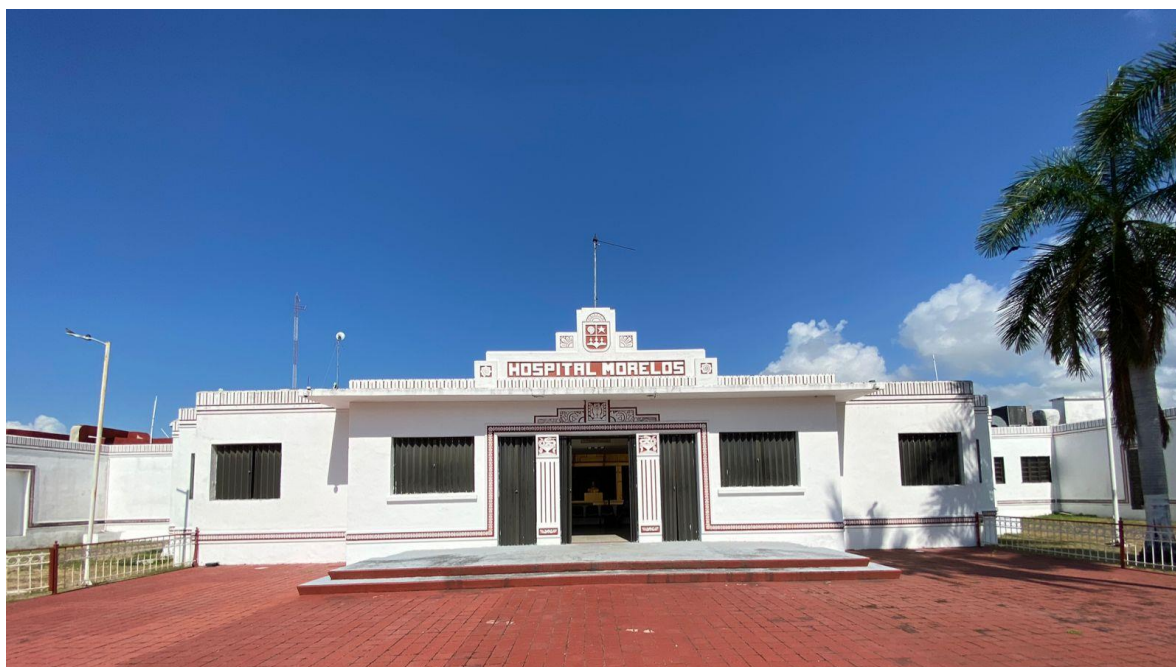
**Figura 2.6**

*Hospital Materno Infantil Morelos*

**Nota:** Fachada principal del Hospital Materno Infantil Morelos de la ciudad de Chetumal.  
Tomado por la autora, 2025.

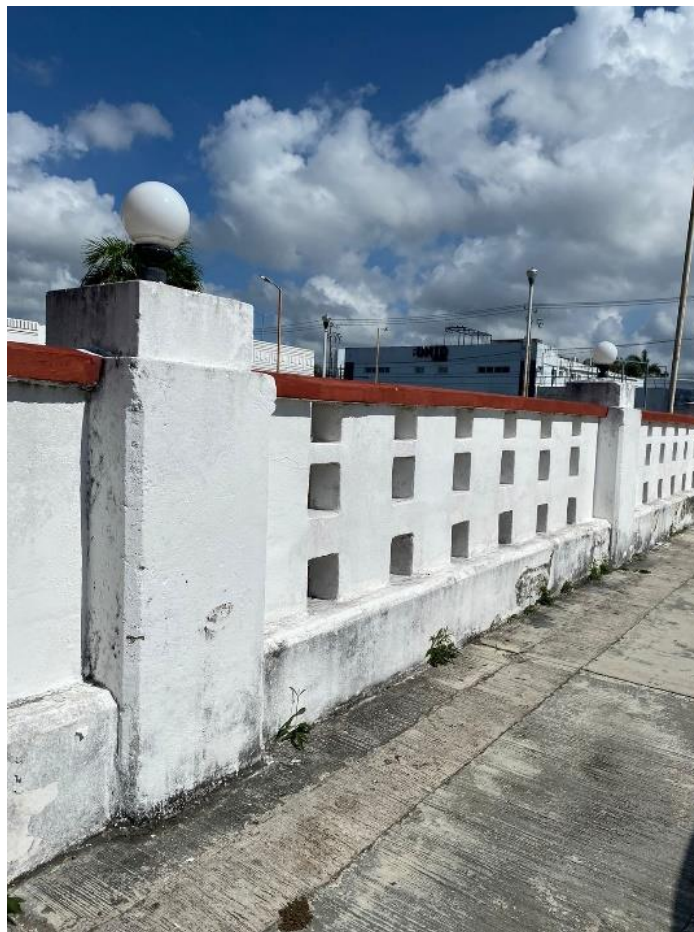
**Figura 4.1**

*Barda principal del Hospital Morelos*

**Nota:** Levantamiento fotográfico de la barda principal del Hospital materno infantil Morelos. Tomado por la autora, 2025.

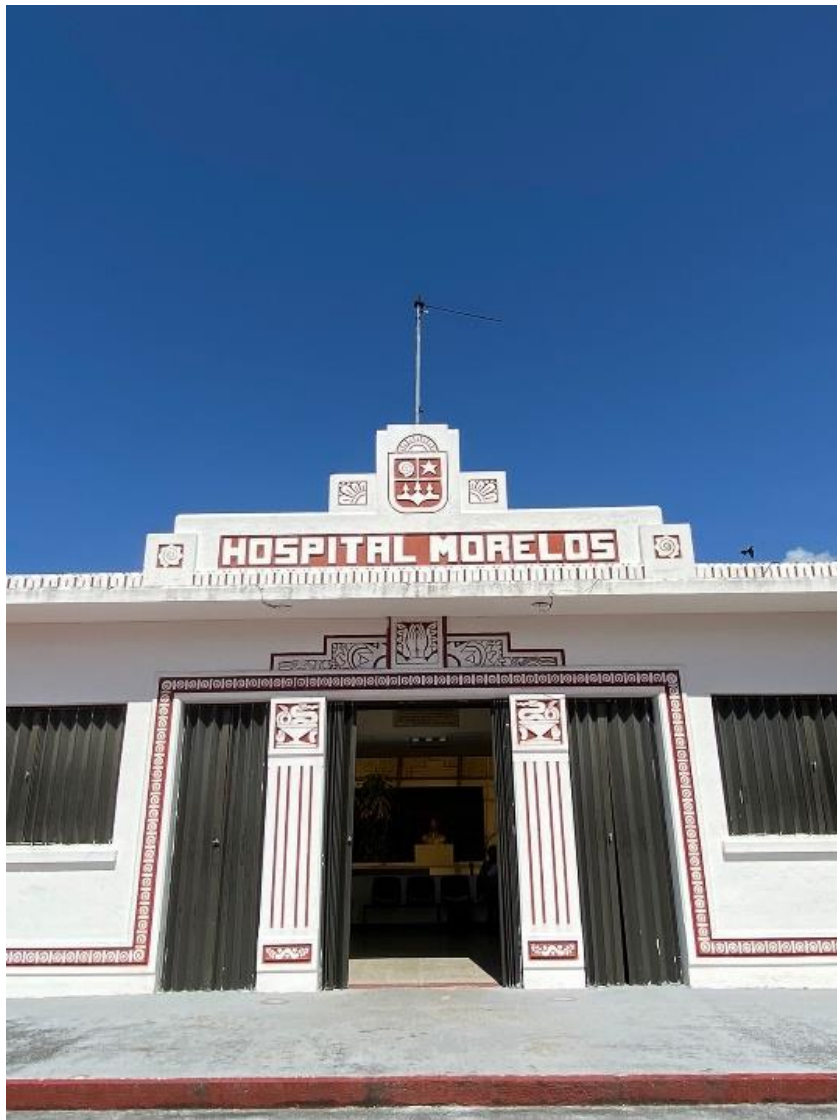
**Figura 4.2**

*Fachada principal del Hospital Morelos*

**Nota:** Acercamiento de la fachada principal del Hospital materno infantil Morelos. Tomado por la autora, 2025.

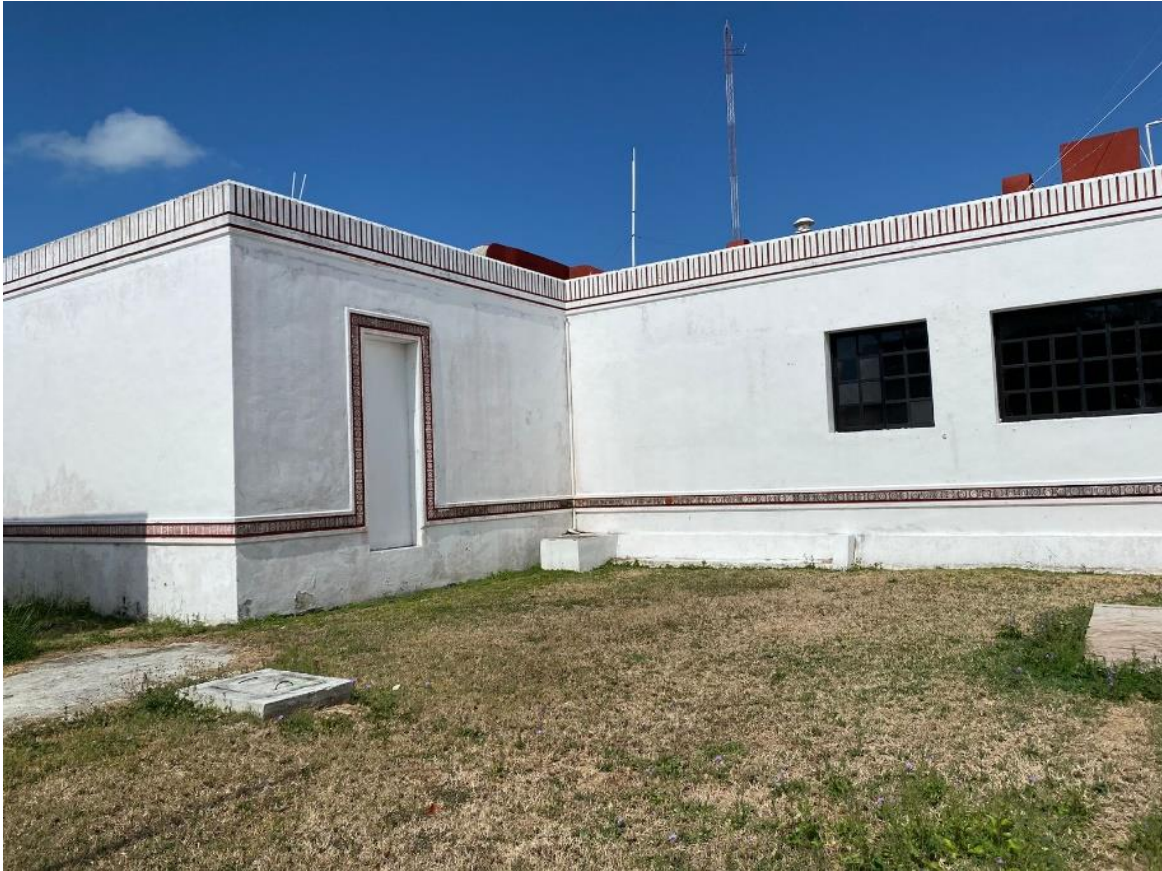
**Figura 4.3**

*Muros en el exterior del Hospital Morelos*

**Nota:** Esta área se ubica a un costado de la entrada principal del Hospital materno infantil Morelos, donde se aprecian los detalles más generales del edificio. Tomado por la autora, 2025.

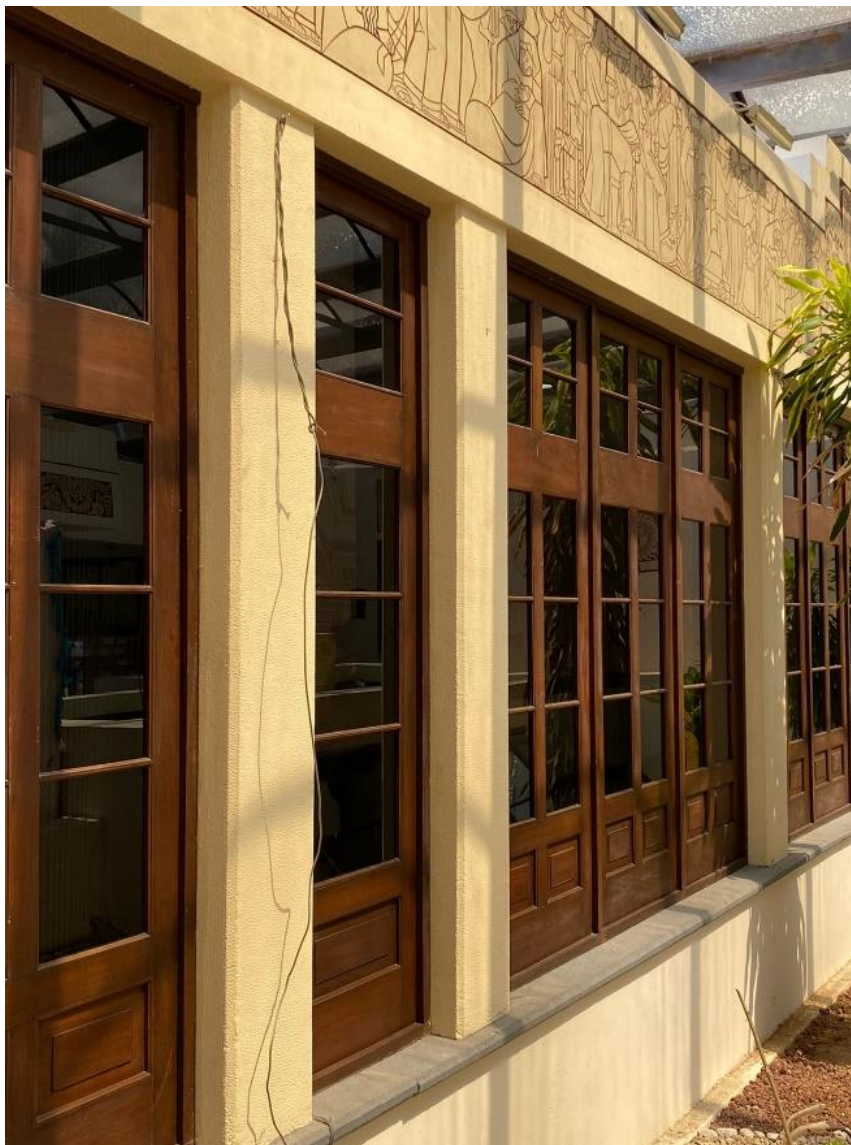
**Figura 4.4**

*Ventanas interiores del Hospital Morelos*

**Nota:** Ventanas de madera con diseño tradicional caribeño, conservadas en buen estado. Tomado por la autora, 2025.

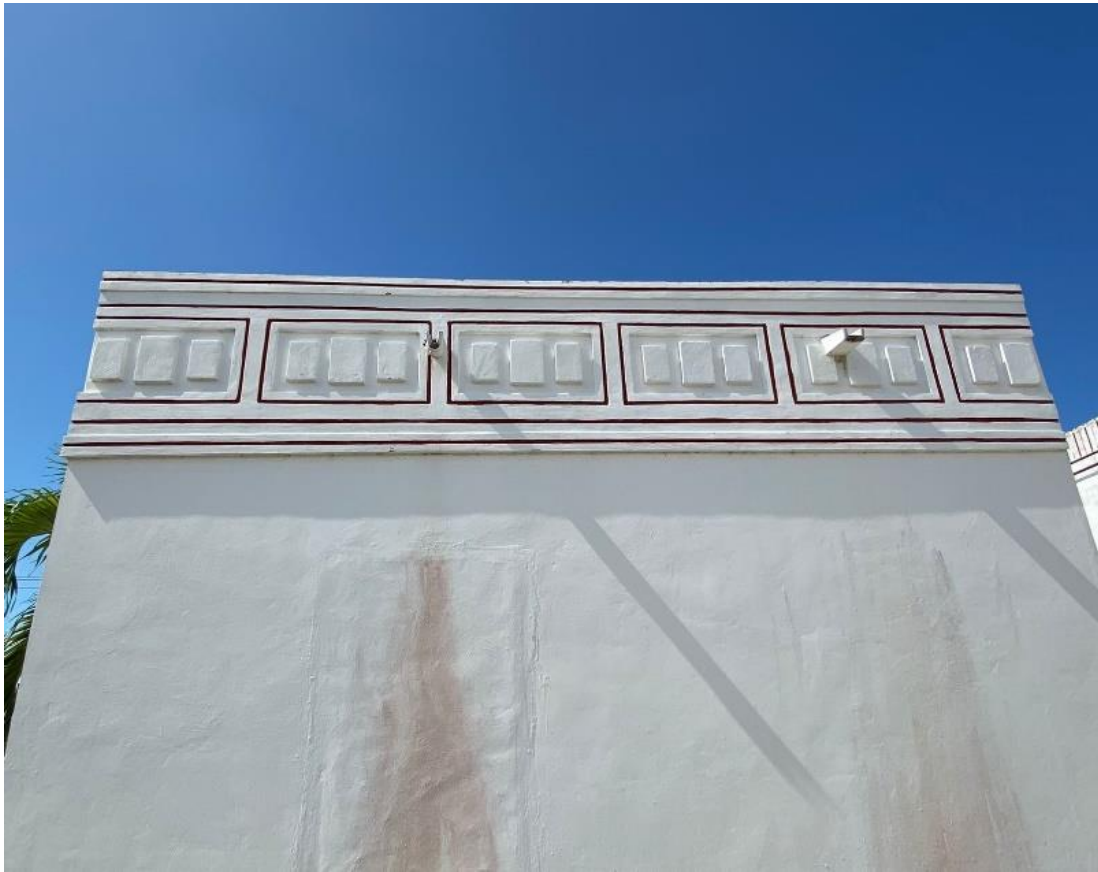
**Figura 4.5**

*Muro exterior del Hospital Morelos*

**Nota:** Muro exterior con detalles arquitectónicos del Art Deco . Tomado por la autora, 2025.

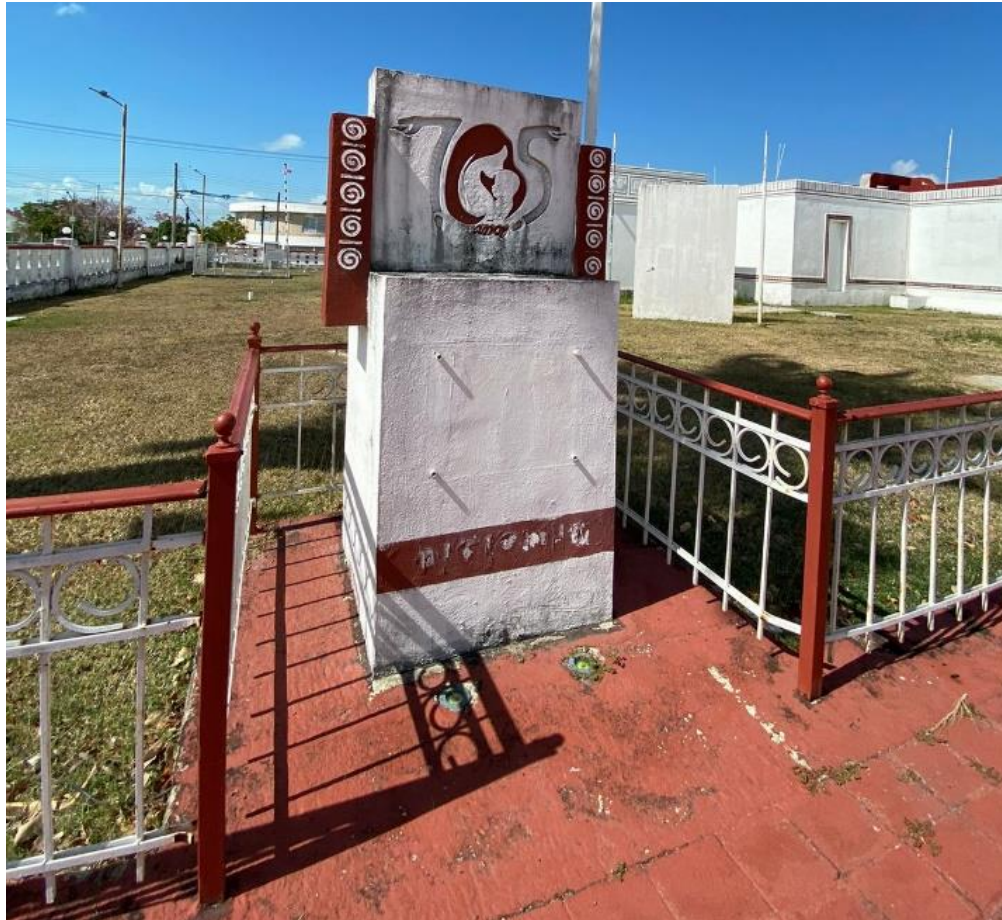
**Figura 4.6**

*Hospital Morelos*

**Nota:** Esta pieza escultural predomina en la entrada principal del Hospital.  
Tomado por la autora, 2025.

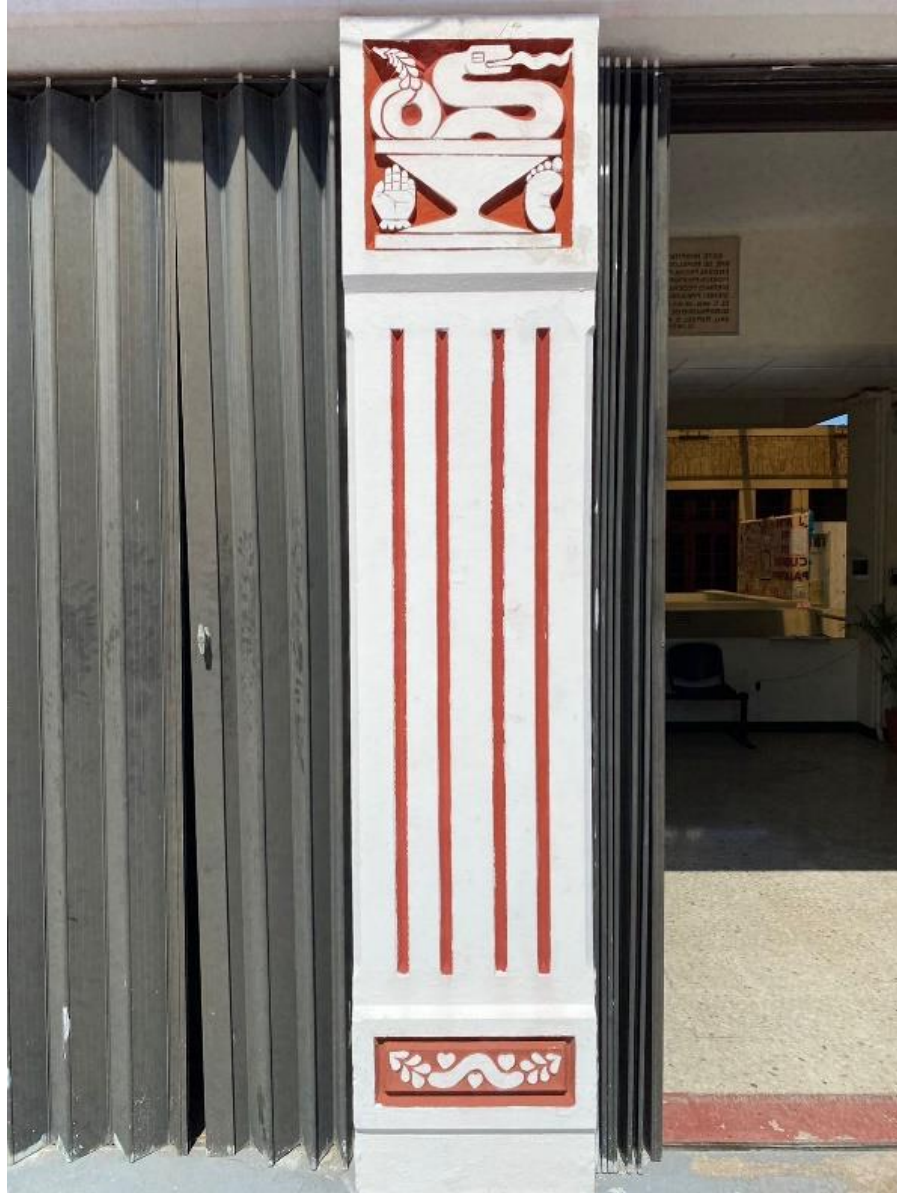
**Figura 4.7**

*Detalle estilo Art Deco*

**Nota:** Columna ubicada en el acceso principal del Hospital. Tomado por la autora, 2025.

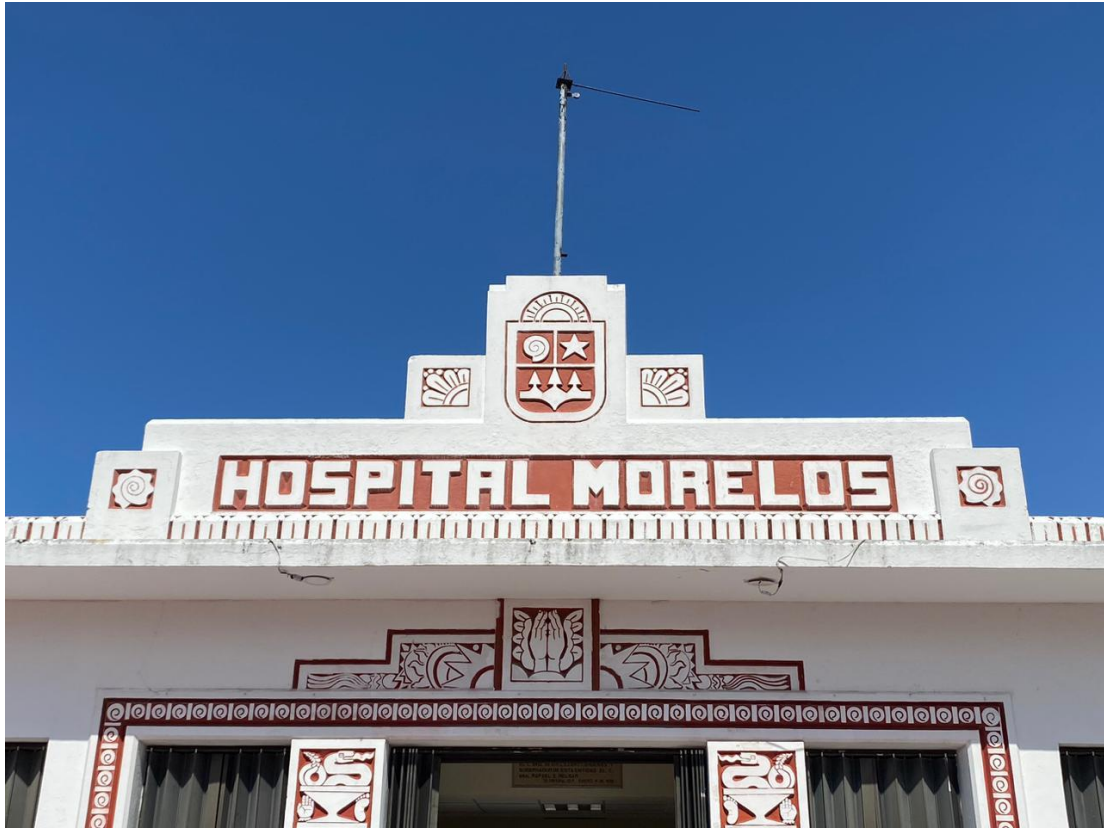
**Figura 4.8**

*Detalle estilo Art Deco en la fachada*

**Nota:** Elemento simbólico que predomina con el nombre del Hospital.  
Tomado por la autora, 2025.

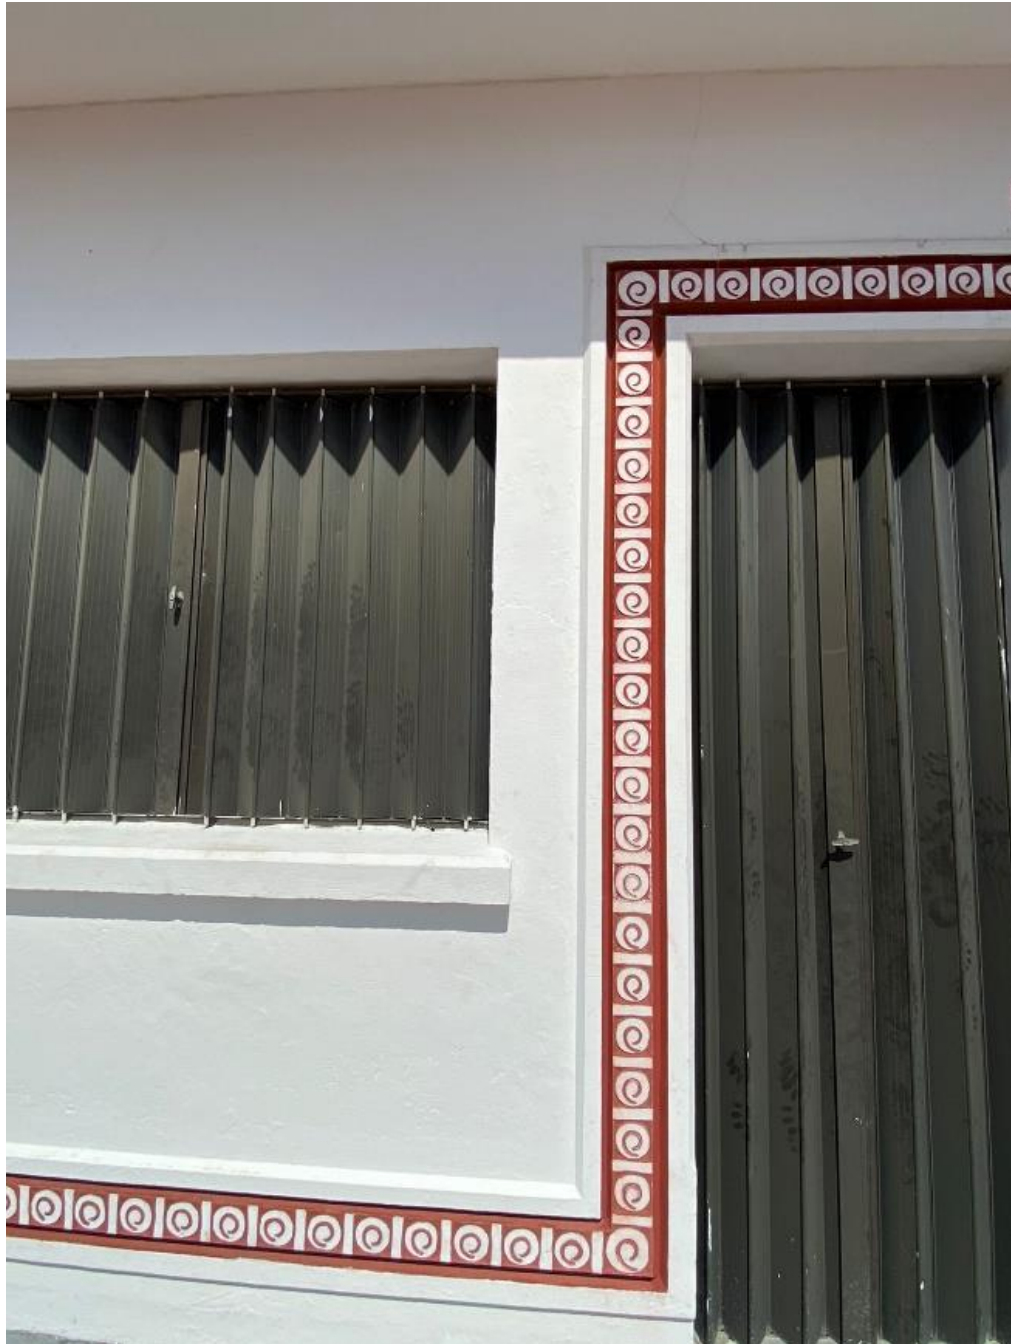
**Figura 4.9**

*Detalle estilo Art Deco en la fachada*

**Nota:** Este elemento es uno de los pocos que se repiten alrededor del hospital. Tomado por la autora, 2025.
