**TECNOLÓGICO NACIONAL DE MÉXICO  
INSTITUTO TECNOLÓGICO DE APIZACO  
DEPARTAMENTO DE INGENIERÍA INDUSTRIAL**

**NOMBRE DEL PROYECTO:**  
REDUCCIÓN DE BOBINA CÓNCAVA EN PRODUCTO  
G150IDH6

**EMPRESA:**  
SAINT GOBAIN AMÉRICA S.A.DE C.V

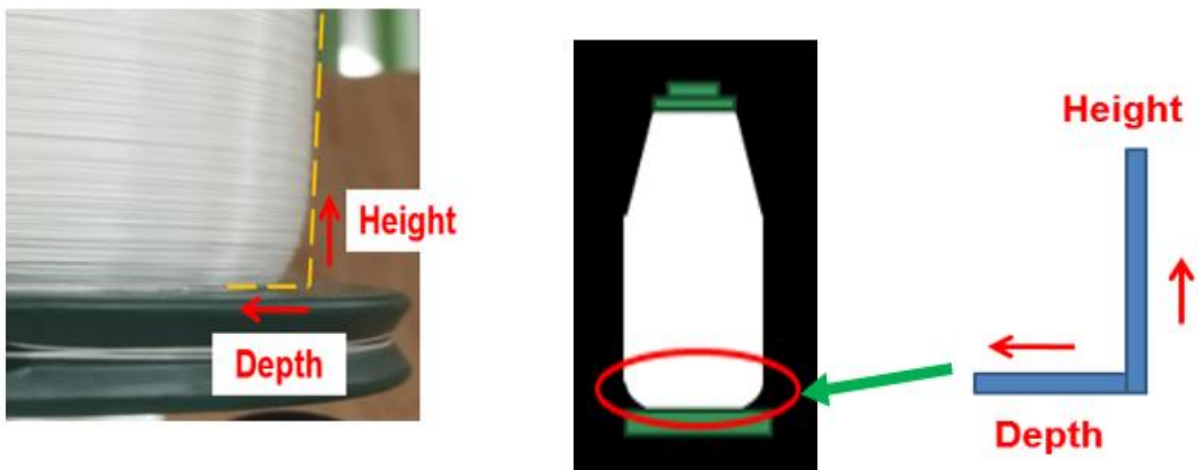
*Ilustración 16 Bobina con defecto cóncavo*

#### **Bobinas con defecto cóncavo.**

→ Más de 1 mm de profundidad.

- **La especificación para determinar el defecto cóncavo no está bien identificado.** Se tiene como especificación que, si la bobina presenta una profundidad mayor a 1 mm de la parte inferior respecto a la construcción de la bobina, es bobina cóncava.

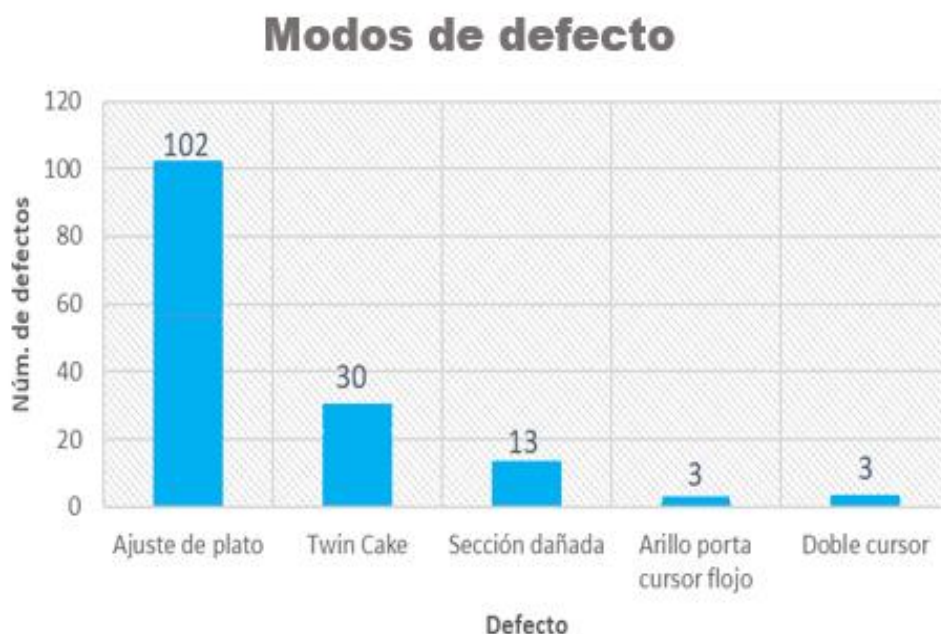
Ilustración 21 Gráfica de modos de defecto

De igual manera gracias a la data que se realizó, se encuentran los modos de defecto que generan que las bobinas presenten mala forma (cóncavas), estos son ajuste de plato con un total de 102 bobinas, twin cake, sección dañada, arillo porta cursor flojo, doble cursor; en la Ilustración 21 se presentan los modos de defecto que provocan bobinas cóncavas.

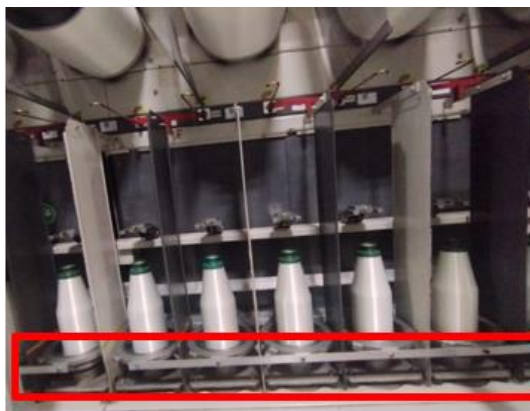
*Ilustración 26 Revisión alturas de bancos de torsionadoras*

Revisar las alturas de banco de las torsionadoras, se revisa que cada sección este a la misma altura, esta actividad se realiza en conjunto con los operadores mala forma (ver Ilustración 26).

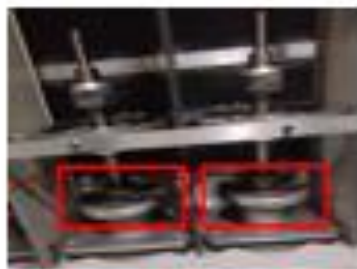
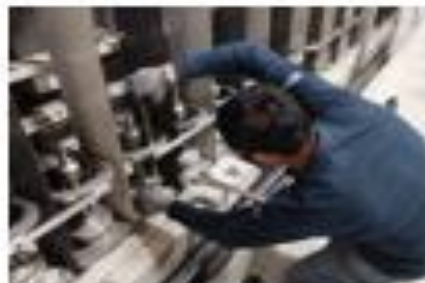
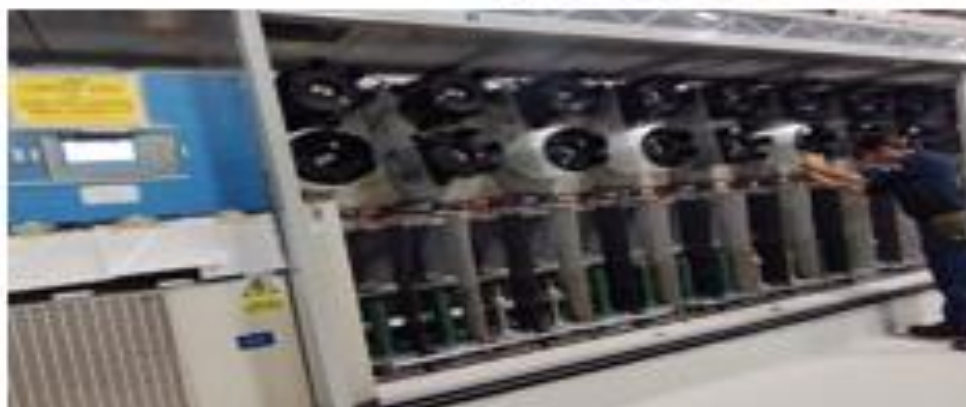
*Ilustración 27 Ajuste de banco en torsionadoras*

Para poder tener una especificación promedio de altura para los bancos de estas se realiza una prueba, en la que se cargan 4 rollos a la máquina, y se modifican las alturas de 8 bancos en distintas posiciones (ver Tabla 7).

Al revisar las bobinas se observa que estas presentan defecto cóncavo, en excepción de la bobina que se cargó en la posición 4 ya que esta bobina presenta una construcción normal; por consiguiente, se realiza otra prueba en la que se cargan otros 4 rollos a la misma máquina, en las mismas posiciones que la anterior vez se cargaron, solo que esta vez la altura de los bancos es la misma que es a 30.8 mm (ver Tabla 8).

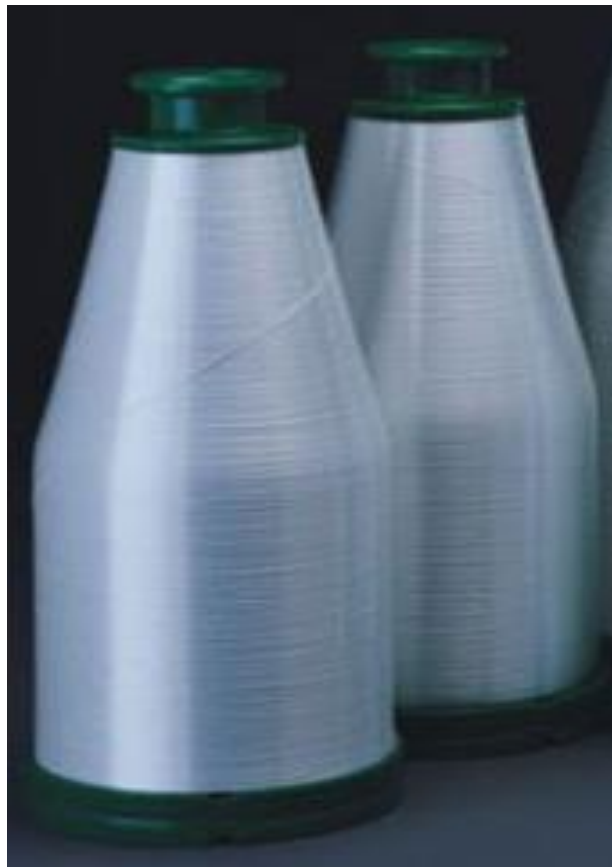
*Ilustración 28 Bobinas del ajuste de banco a 30.8 mm*

Al revisar las bobinas, estas no presentan defecto cóncavo sino una construcción normal (ver Ilustración 28).

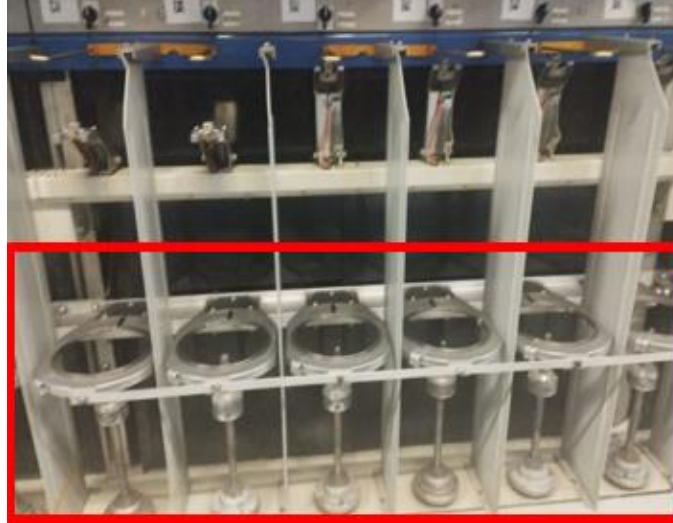
*Ilustración 29 Secciones de torsionadora*

3. Revisar las secciones de cada máquina.  
Se revisa que cada sección no esté golpeada o dañadas, ya que si estas lo están provocarían variación en la construcción de las bobinas (ver Ilustración 29).

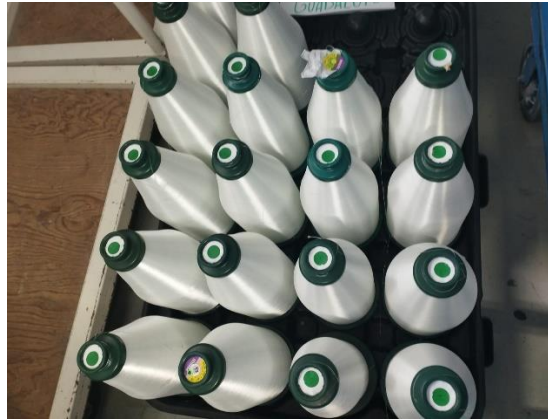
*Ilustración 31 Bobinas con defecto cóncavo*

Se recolectan 30 bobinas del producto G150IDH6 que presentan defecto cóncavo (ver Ilustración 31), a estas se les mide la magnitud del defecto cóncavo (altura/profundidad) (ver Tabla 9).

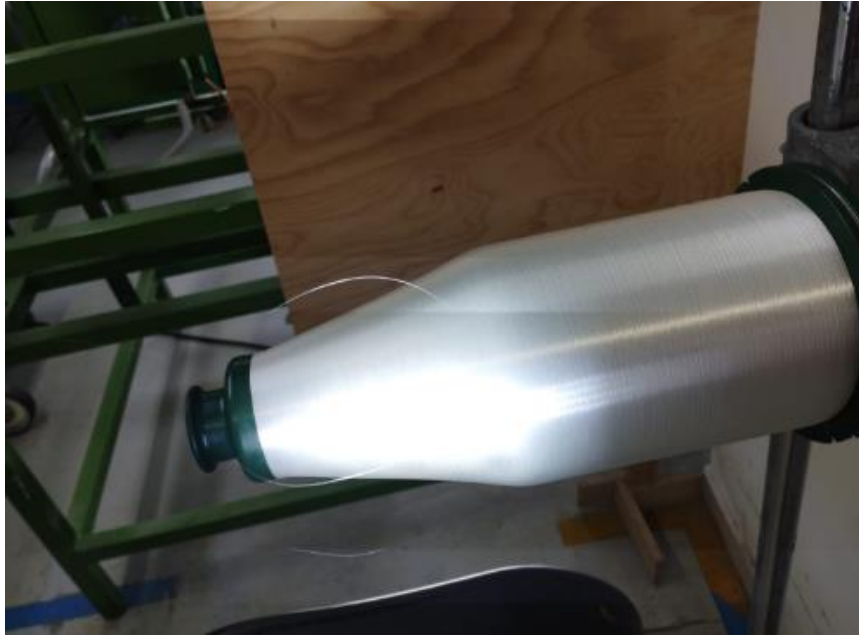
Ilustración 34 Bobina en Enka siendo devanada

Lo siguiente es realizar pruebas de devanado a las bobinas que presenten cada magnitud, estas pruebas se realizan en el laboratorio de PT en el Enka, la velocidad inicial de corrida es de 1200 rpm, y cada vez que la bobina rompa se va reduciendo la velocidad.

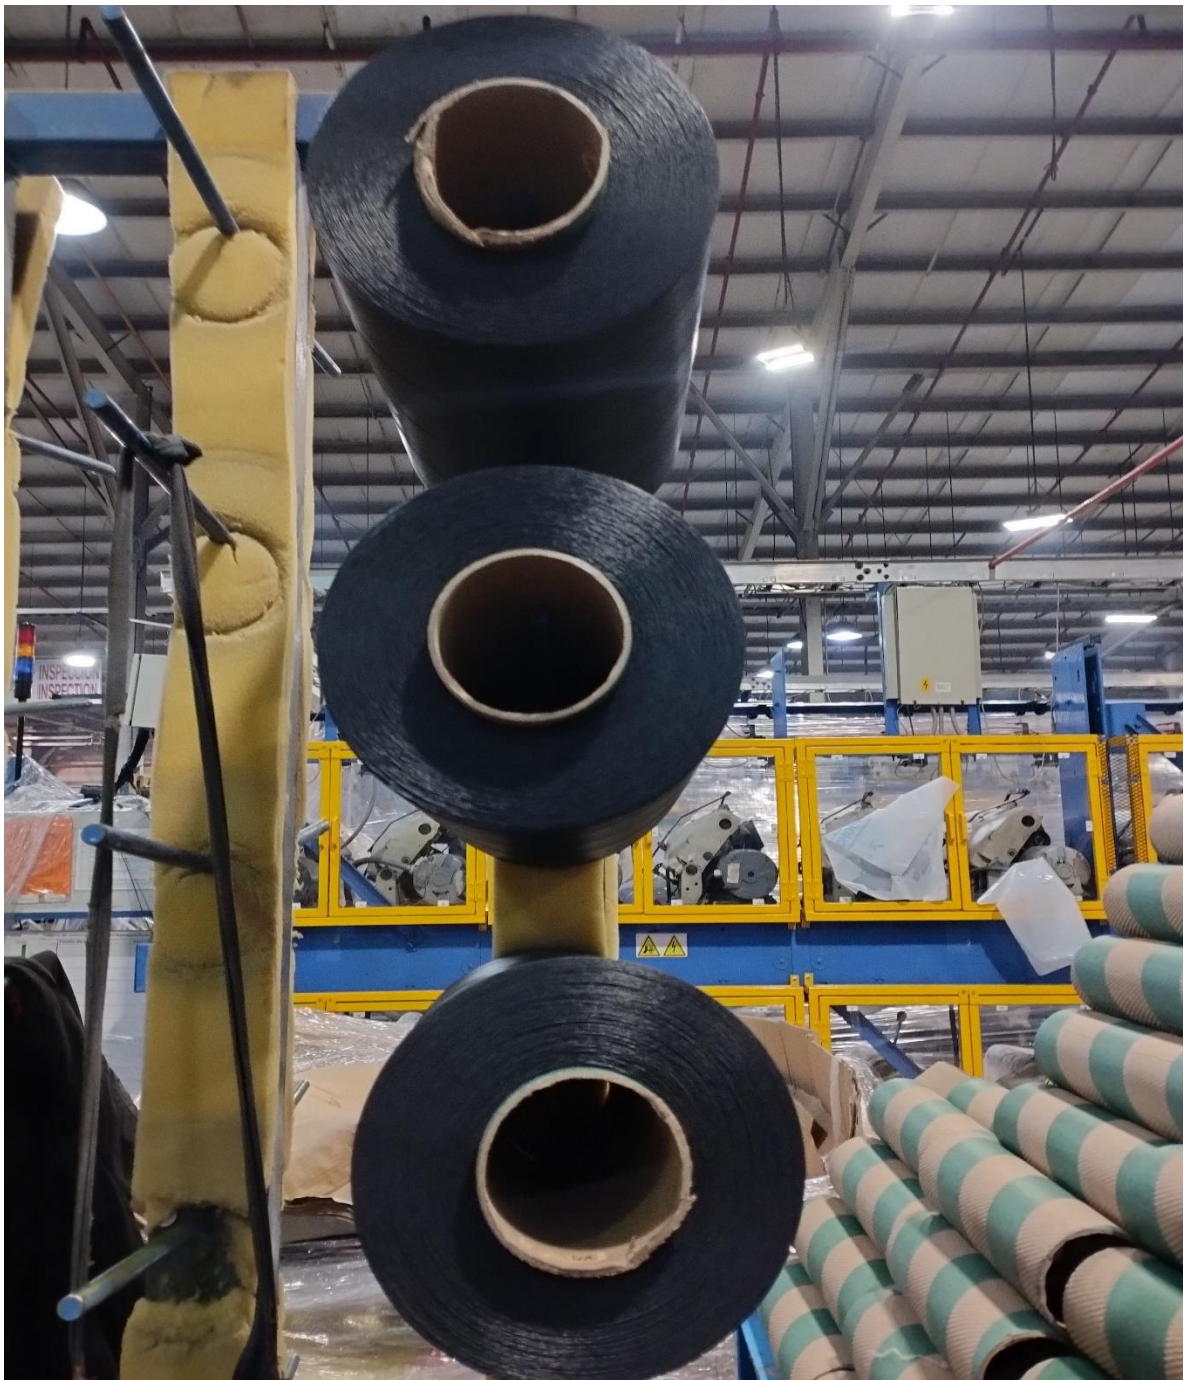
*Ilustración 36 Producto de Adfors, al procesar bobinas cóncavas*

Al concluir la prueba no se detecta algún inconveniente al procesar las bobinas, y se observa que los productos obtenidos de estas bobinas presentan buena calidad.
