INSTITUTO TECNOLÓGICO DE APIZACO

**” SELECCIÓN DE TRANSMISION A PRENSA  
HIDRAULICA”**

**TESIS PROFESIONAL**

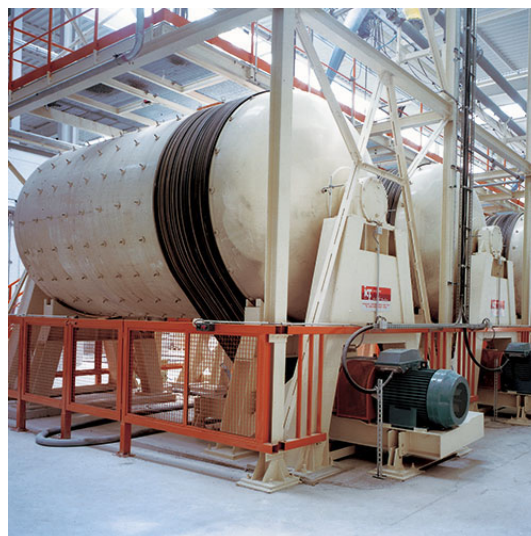
Figura 1.2.3  
Molinos para molienda de materias primas.

Una vez realizada la primera mezcla de los distintos componentes de la pasta cerámica, ésta se somete por lo general a un proceso de molienda (Figura 1.2.3), vía húmeda (en molinos de bolas continuos).

El producto de los molinos es llamado barbotina.

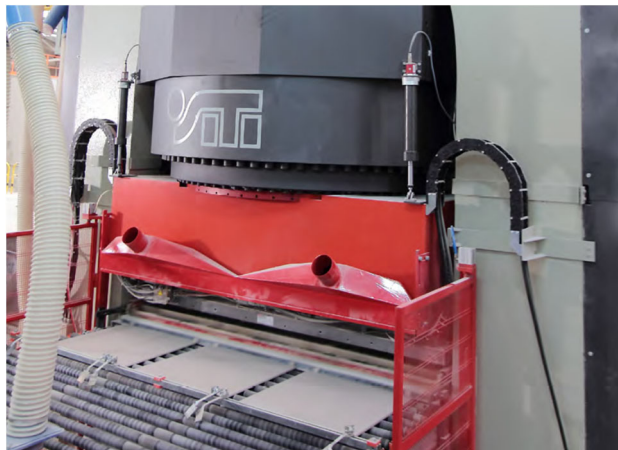
Figura 1.2.5  
Prensado en seco de losetas cerámicas.

El sistema de prensado se basa en prensas oleodinámicas que realizan el movimiento del pistón contra la matriz por medio de la compresión de aceite y presentan una serie de características como son: elevada fuerza de compactación, alta productividad, facilidad de regulación y constancia en el tiempo del ciclo de prensado establecido.

Aquí la pasta adquiere forma por medio de unas prensas hidráulicas, y es el área donde se presenta la falla de la banda de transmisión.

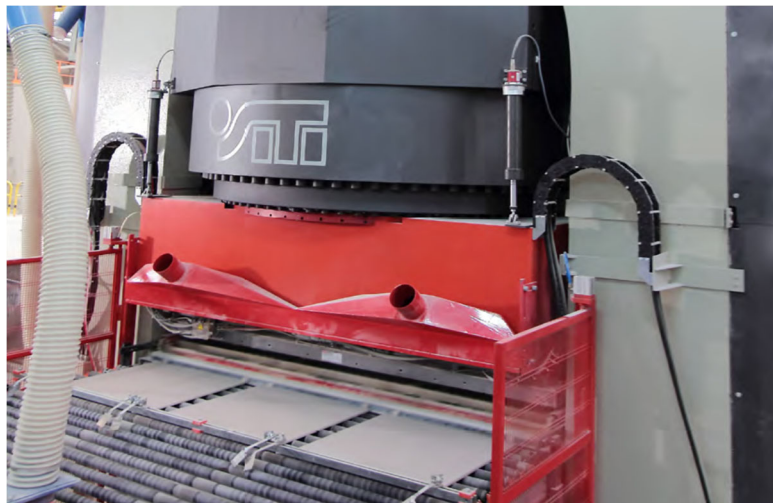
Figura 2.1.1  
Área de prensas de loseta cerámica.

Nos ubicamos específicamente en el área de prensas (Figura 2.1.1) donde se lleva a cabo la transformación de la pasta atomizada en el cuerpo de la loseta.

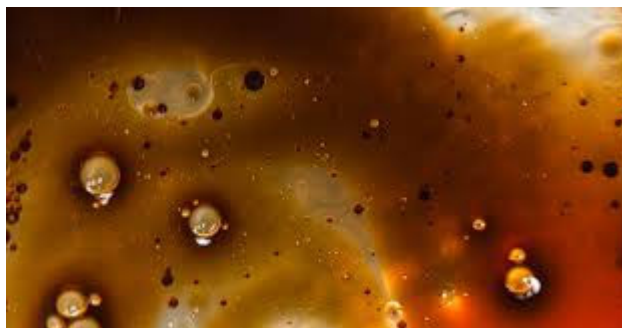
Figura 2.2. A.12  
Contaminación del sistema hidráulico.

Al estar en una zona de polvo la central hidráulica que aloja el sistema hidráulico, se contaminaba, lo cual generaba fallas en la operación de la prensa (Figura ilustrativa 2.2. A.12.).

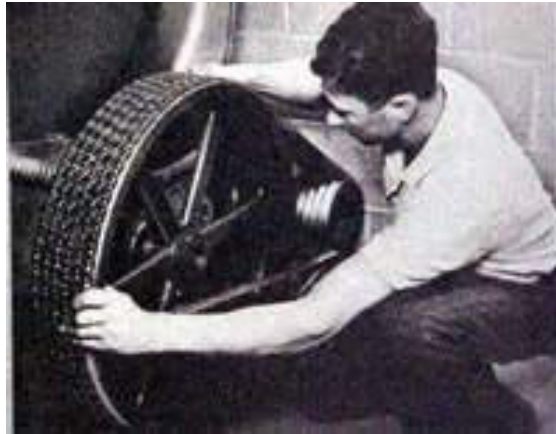
Figura (2.2.A.19)  
Reemplazo de banda.

-Movimientos para cambio de banda, desacoplar desde la base, todo el sistema, motor hidráulico, chumaceras, volante de inercia, y extracción de chumacera del lado del motor hidráulico.

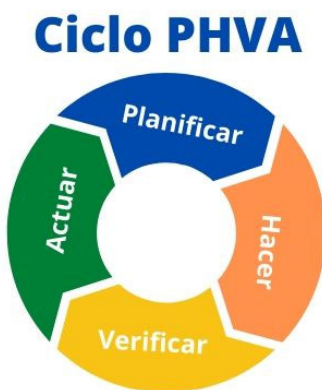
Figura 2.6.1  
Círculo de Deming

Las siglas PHVA son los siguientes pasos **Planificar**, **Hacer**, **Verificar**, **Actuar**. (Figura 2.6.1).

- P1P Identificar el proceso que se quiere mejorar.
- P2P Recopilar datos para profundizar en el conocimiento del problema.
- P3P Análisis e interpretación de los datos.
- P4P Establecer los objetivos de mejora.
- P5P Detallar las especificaciones de los resultados esperados.
- P6P Definir los procesos necesarios para conseguir estos objetivos, verificando las especificaciones.

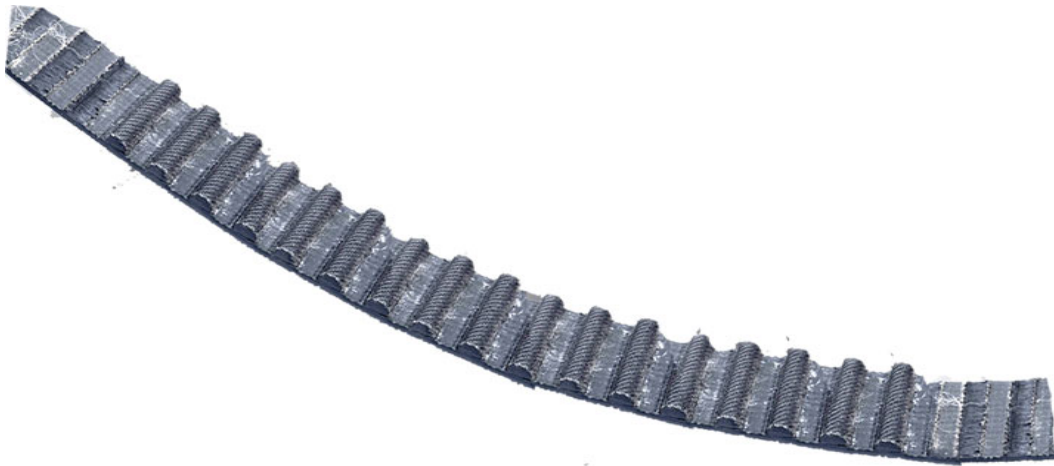
Figura 4.1.10  
Banda Polychain con dientes desgajados Foto ilustrativa.

Esto es porque la banda se apoya solamente en un cuarto del diámetro de la circunferencia de las poleas dentadas tanto del motor como del volante.

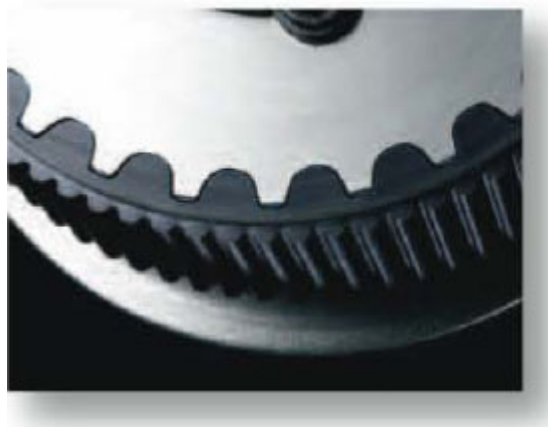
Figura 4.1.2.1  
Bandas sincrónicas.

Las bandas en V y las planas “se arrastran” un poco durante su uso, de modo que no son apropiadas para transmisiones que requieran entrada y salida sincronizadas, las bandas sincrónicas se diseñaron para vencer esta limitación. Estas bandas eliminan el resbalamiento, al transmitir la potencia a través del acoplamiento positivo de sus dientes contra los de la polea.

Así pueden obtenerse relaciones de velocidades y sincronización precisas en sus aplicaciones como las cabezas indicadoras de las maquinas herramientas y los árboles de levas de los automóviles.

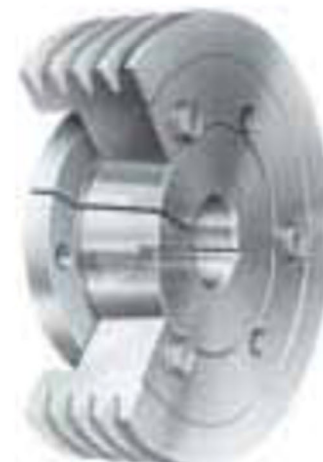
Figura 4.4.2  
Especificaciones poleas Súper HC QD

Vemos las características de esta polea: en la Figura 4.4.1 y 4.4.2  
Y también las características de la banda Figura 4.4.3.y 4.4.4

**ADVERTENCIA:** NO se usen estas poleas a velocidades superiores 3,300 cm/seg.
