**TITULACIÓN INTEGRAL TESIS.LA ARQUITECTURA ART DÉCO  
DEL PARQUE DE LOS CAIMANES DE CHETUMAL, QROO.**

**ARQUITECTA**

Enero-mayo2025

Chetumal, Quintana Roo, México

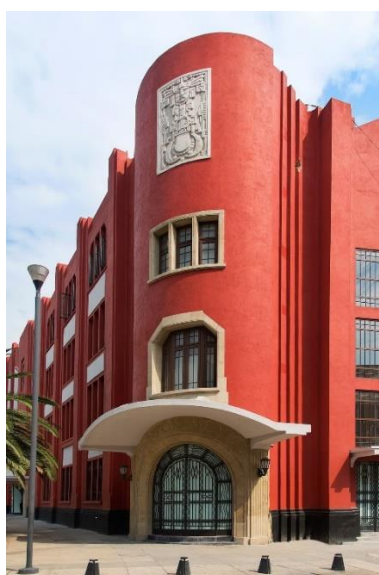
***Figura 1.3 Frontón México: Centro de entretenimiento y Arquitectura Art Déco.***

Nota. En la figura presente se observa la fachada, adornada con relieves decorativos y componentes volumétricos. Sus ventanas y puerta exhiben esquinas ochavada, un rasgo característico del estilo. además, incluye materiales contemporáneos como el hormigón y el acero, que fortalecen su estructura y belleza, se encuentra tonos vivos como el naranja, que realzan elegancia y refinamiento.

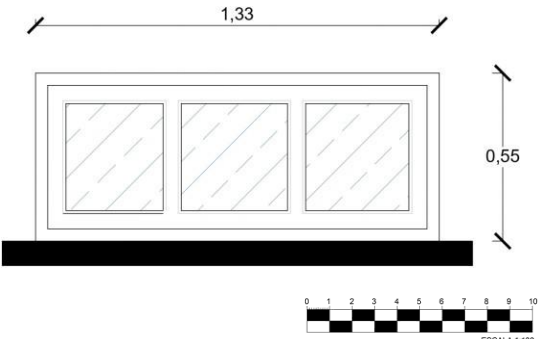
En el área denominado A1 se identifican elementos ventanales del estilo Art Déco en el edificio del jardín de niños. Destaca una ventana fija de tres hojas, elaborada en madera de caoba, con geometría predominantemente rectangular y un volado decorativo a modo de soporte. Su estado de conservación es deteriorado, ya que presenta desgaste y pudrición en la parte inferior, por lo que requiere una intervención inmediata para evitar mayores daños del elemento.

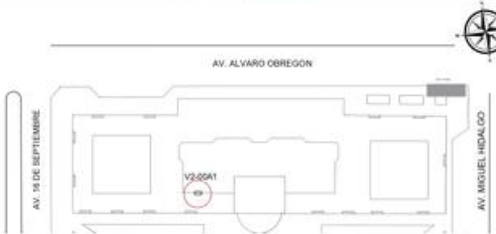
| Bueno <input type="checkbox"/><br>Regular <input checked="" type="checkbox"/><br>Abandono <input type="checkbox"/><br>Malo <input type="checkbox"/><br><b>Alteraciones :</b> NO<br>Cual? | | | | <b>Material</b><br>Concreto <input type="checkbox"/> yeso <input type="checkbox"/><br>acero <input type="checkbox"/> Madera <input checked="" type="checkbox"/><br>Cristal <input type="checkbox"/> Otro <input type="checkbox"/> | |

La ventana de madera con medio arco rebajado se presenta en dos ejemplares del mismo estilo y forma geométrica, ubicadas en diferentes zonas del inmueble. Este elemento se encuentra en estado malo, ya que en la parte inferior muestra signos de pudrición debido a la falta de mantenimiento. Se requiere una intervención oportuna para su adecuada conservación y para prevenir un deterioro mayor.

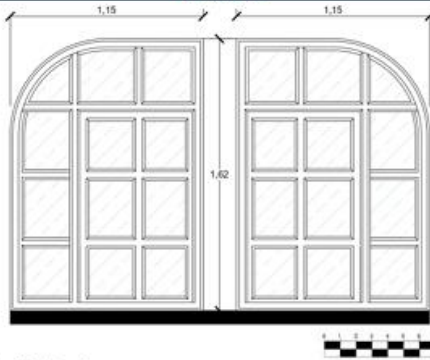
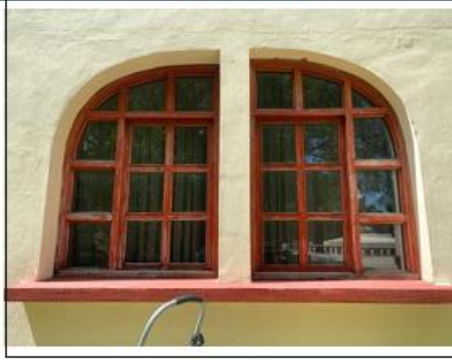
| | | | | <b>Observación</b><br>Se aprecia desgaste superficial del barniz, con áreas donde la madera ha perdido su protección, lo que indica exposición prolongada al sol y la humedad, la base del marco presenta signos de debilitamiento estructural, lo cual requiere intervención preventiva. | |

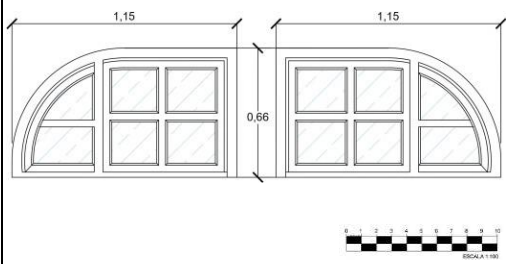
| <p>Descripción del elemento:<br/> Ventana de madera de una hoja con diseño superior en medio arco (arco rebajado). Está compuesta por 6 paneles de vidrio transparente de 4 mm de grosor, enmarcados por travesaños y montantes delgados que forman una retícula simétrica. El marco sigue el contorno del arco y se adapta al vano de mampostería. Presenta acabado en barniz rojizo.</p> | | | | | |

Este elemento corresponde a una ventana fija con marquetería de madera y geometría rectangular, apoyada sobre un alféizar. Se identifican dos ventanas del mismo estilo, ubicadas en diferentes zonas del inmueble. Su estado de conservación refleja abandono, evidenciado por el desgaste del barniz rojizo y la ausencia de mantenimiento, lo que pone en riesgo la integridad del material.

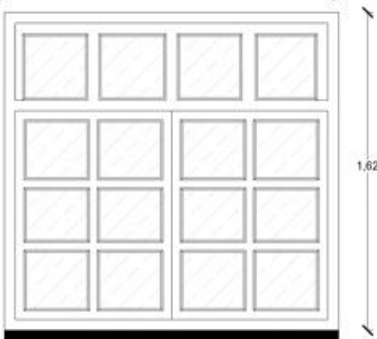
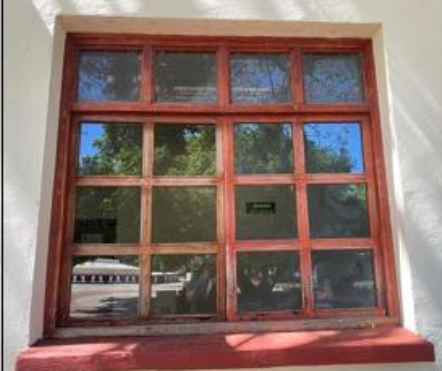
Se identifica una ventana fija de madera de dos hojas, con geometría rectangular, la cual presenta desgaste en el barniz debido a la exposición prolongada al sol. Su estado requiere mantenimiento preventivo para evitar un mayor deterioro del material.

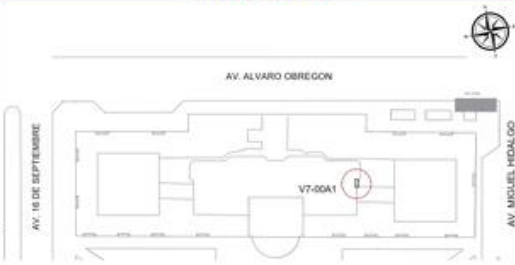
| Bueno <input type="checkbox"/><br>Regular <input checked="" type="checkbox"/><br>abandono <input type="checkbox"/><br>Malo <input type="checkbox"/><br><b>Alteraciones:</b> NO<br>Cual? | | | | Concreto <input type="checkbox"/> yeso <input type="checkbox"/><br>acero <input type="checkbox"/> Madera de caoba <input checked="" type="checkbox"/><br>Cristal <input type="checkbox"/> Otro <input type="checkbox"/> | |

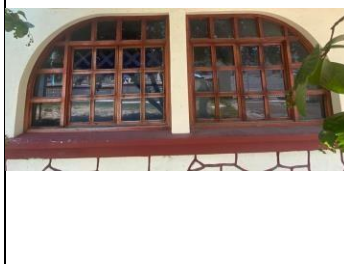
| Ilustración | | Ubicación /Fachada | | Material<br>Concreto <input type="checkbox"/> yeso <input type="checkbox"/><br>acero <input type="checkbox"/> Madera <input checked="" type="checkbox"/><br>Cristal <input type="checkbox"/> Otro <input type="checkbox"/><br>Ornamentación<br>geométrica <input type="checkbox"/> naturalista <input type="checkbox"/><br>simbólica <input type="checkbox"/> cromática <input type="checkbox"/><br>tipográfica <input type="checkbox"/> Otro <input type="checkbox"/><br>Colores<br>beige <input type="checkbox"/> Dorado <input type="checkbox"/><br>terracota <input type="checkbox"/> plateado <input type="checkbox"/><br>Azul marino <input type="checkbox"/> arena <input checked="" type="checkbox"/><br>Rojo profundo <input type="checkbox"/> café <input checked="" type="checkbox"/><br>Descripción: tiene un tono café debido a los materiales utilizados.<br>Acabado<br>Tipo: Barnices<br>Observación<br>Se aprecia desgaste superficial del barniz, con áreas donde la madera ha perdido su protección, lo que indica exposición prolongada al sol y la humedad. | |
| <b>Descripción del elemento:</b><br>Ventana de madera de una hoja con diseño superior en medio arco (arco rebajado). Está compuesta por 20 paneles de vidrio transparente de 4 mm de grosor, dispuestos en una retícula simétrica formada por delgados travesaños y montantes. El marco de madera sigue el contorno del arco y se adapta al vano de mampostería. Presenta un acabado en barniz rojizo que resalta la veta natural de la madera. La ventana se apoya sobre un alféizar volado, el cual sobresale del plano del muro y cumple una función tanto decorativa como estructural. | | | | | |

Se presentan puertas de hoja sólida con motivos geométricos el material en que se hizo es caoba, formados por módulos cuadrados lo que les aporta elegancia. En la parte superior cuentan con un tragaluz de forma rectangular. Se observa desgaste del barniz y exposición prolongada al sol, lo que ha deteriorado el acabado. Por ello, se requiere mantenimiento inmediato.

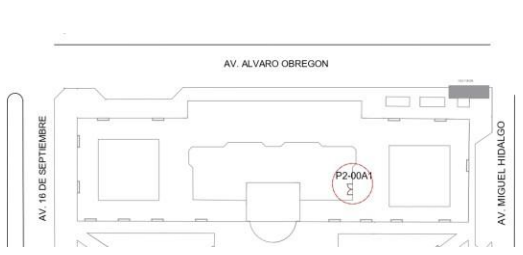
| Bueno <input type="checkbox"/><br>Regular <input checked="" type="checkbox"/><br>abandono <input type="checkbox"/><br>Malo <input type="checkbox"/><br>Alteraciones: NO | | | | Concreto <input type="checkbox"/> yeso <input type="checkbox"/><br>acero <input type="checkbox"/> Madera <input checked="" type="checkbox"/><br>Cristal <input type="checkbox"/> Otro <input type="checkbox"/> | |

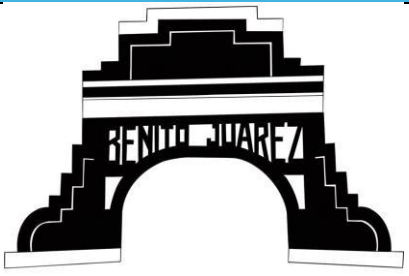
| | | | | Acabado<br>Tipo: acabado liso<br>Observación<br>Se encuentra en buenas condiciones, solo que a plazo largo se necesita mantenimiento para mantener su estado. | |
| Descripción del elemento:<br>Fachada principal compuesta por un muro portante de bloque recubierto con aplanado de yeso, utilizado para generar relieves geométricos escalonados característicos del estilo Art Decó. Estos relieves, ligeramente sobresalientes, enmarcan el vano de acceso con arco rebajado y portón metálico. En la parte superior, se integra tipografía ornamental con el nombre "Benito Juárez", formando parte del diseño. La composición se pinta en dos tonos: beige como color base y terracota para resaltar los elementos en relieve, logrando contraste visual y jerarquía formal sobre la superficie de la fachada. | | | | | |

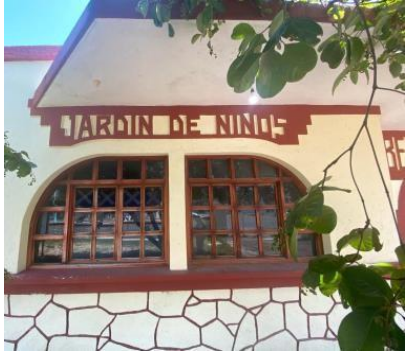
Se presenta la tipografía ornamental en relieve bajo corresponde a la leyenda “Jardín de Niños”. Su diseño presenta formas geométricas escalonadas, características del estilo Art Decó, con un acabado en pintura color terracota que contrasta con el fondo beige del muro. Las letras están plenamente integradas al diseño arquitectónico de la fachada, funcionando como parte de la composición decorativa y al mismo tiempo enfatizando la identidad del edificio.

| | | | | beige <input checked="" type="checkbox"/> Dorado <input type="checkbox"/><br>terracota <input checked="" type="checkbox"/> plateado <input type="checkbox"/><br>Azul marino <input type="checkbox"/> arena <input type="checkbox"/><br>Rojo profundo <input type="checkbox"/> café <input type="checkbox"/> | |
| | | | | Descripción: presenta colores predominantes como beige y terracota para que resalte visualmente. | |

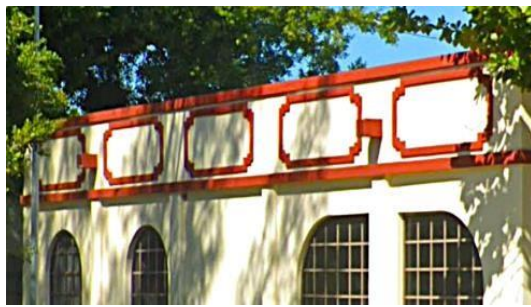
| | | <b>Descripción:</b><br>Los colores terracota y beige aportan contraste y visibilidad, haciendo que la parte superior del edificio destaque de manera armónica dentro del conjunto. | | <b>Acabado</b><br>Tipo: Liso | |
| | | <b>Observación</b><br>Se encuentra en buen estado; sin embargo, debido a la exposición al sol, presenta desgaste en la pintura y requiere mantenimiento. | | | |

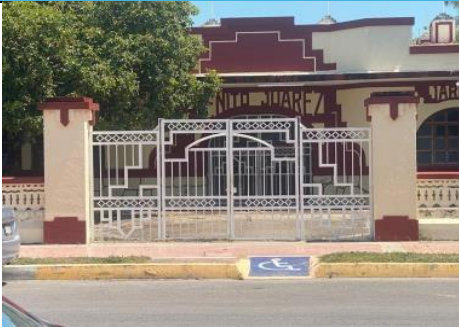
| | | SECRETARIA DE EDUCACION PÚBLICA SUBSECRETARIA<br>DE EDUCACION SUPERIOR<br>DIRECCION GENERAL DE EDUCACION SUPERIOR TECNOLÓGICA<br>TECNOLÓGICO NACIONAL DE MÉXICO. | | | | | | | | | | | | | | | | | | | | | | | | | | | | | | | | | | | | | | | | | | | | | | | | | | | | | | | |
|---|---|---|---|---|--|---|--|---|--|---|---|---|---|---|---|---|---|---|---|---|---|---|--|--|--|---|---|---|---|---|---|---|---|---|---|---|---|---|--|--|--|---|---|---|---|---|---|---|---|---|---|---|---|---|---|---|---|
| <p><b>Descripción del elemento:</b></p> <p>Enrejado con sistema de cerramiento metálico modular compuesto por patrones geométricos característicos del estilo Art Déco. Está fabricado con perfiles de hierro y barras cilíndricas o planas, dispuestas de forma simétrica en figuras angulares y trapeciales para garantizar estabilidad estructural. Las uniones se realizan mediante soldadura y placas de refuerzo, permitiendo que la estructura soporte el peso total de la reja. El material principal es acero y hierro, acabado con pintura de esmalte blanco que le otorga protección y un acabado estético limpio y uniforme.</p> | | | | | | | | | | | | | | | | | | | | | | | | | | | | | | | | | | | | | | | | | | | | | | | | | | | | | | | | | |

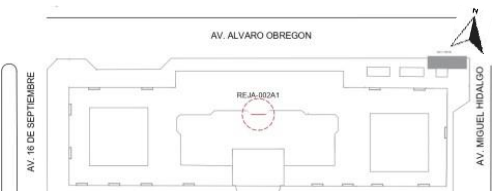
| Bueno <input checked="" type="checkbox"/><br><br>Abandono <input type="checkbox"/><br><br>Alteraciones <input type="checkbox"/> NO<br>¿Cual? | | | | | |

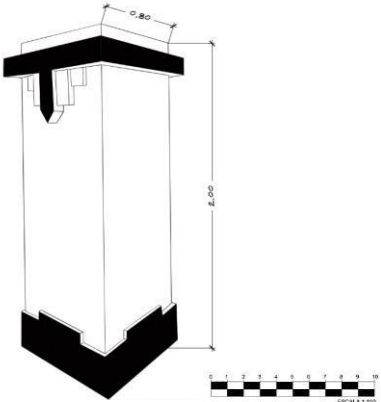
Se presentan dos columnas de soporte horizontal en la barda de la fachada principal, elaboradas en mampostería con un diseño ortogonal que incluye molduras rectangulares y angulares. La parte superior, en el borde, está pintada en color terracota, mientras que el resto de la columna tiene un acabado beige. Actualmente, se encuentran en mal estado, presentando desgaste en el acabado y fracturas en la estructura de concreto.

| descripción del elemento:<br>Elemento vertical de tipo columna de concreto armado, que sirve de soporte horizontal. Su diseño es geométrico y simétrico, con molduras de relieve. Estas molduras están pintadas en color terracota, mientras que el cuerpo principal de la columna está recubierto con pintura en tono beige claro. | | | | | |

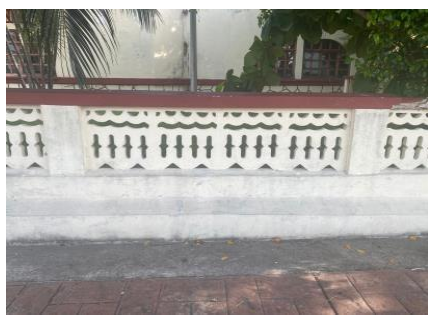
La barda de diseño orgánico es una estructura artesanal de concreto tallado con formas fluidas. Cuenta con columnas de soporte distribuidas a lo largo de la barda y un rodapié inferior que refuerza su estabilidad y contribuye a la estética general. Los colores beige y terracota aportan armonía visual, generando contraste y resaltando los detalles del diseño. Sin embargo, en algunos puntos la barda presenta un avanzado deterioro, incluyendo secciones derrumbadas. Se requiere una intervención inmediata, ya que el daño podría extenderse y provocar el colapso de las partes restantes.

| | | | | El uso de los colores beige y terracota aporta armonía visual al conjunto, generando contraste y resaltando los detalles del diseño. | |

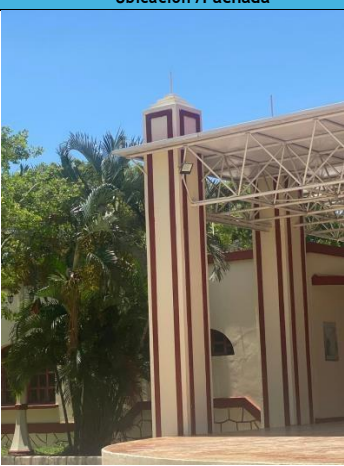
| Elemento vertical de tipo columna de concreto armado, que sirve de soporte y composición del escenario techado. Su diseño es geométrico y simétrico, con molduras en alto relieve dispuestas en sentido vertical, que acentúan la altura del volumen. Estas molduras están pintadas en color terracota, mientras que el cuerpo principal de la columna está recubierto con pintura en tono beige claro. | | Presenta dos colores predominantes, un tono terracota en las molduras que enmarcan las columnas y un tono beige que cubre el resto de la superficie de la columna. | | | |

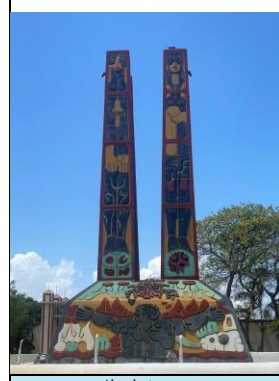
| ¿Cual? Originalmente, el monumento y el área que rodea la fuente presentaban un color azul predominante. Sin embargo, este esquema cromático fue modificado con la finalidad de armonizar visualmente. | | | | geométrica <input type="checkbox"/> naturalista <input checked="" type="checkbox"/><br>simbólica <input checked="" type="checkbox"/> cromática <input type="checkbox"/><br>tipográfica <input type="checkbox"/> Otro <input type="checkbox"/> | |
| | | | | Actualmente, se utiliza una paleta de colores que incluye terracota, amarillo, negro y blanco, lo que mejora su integración estética y realza su presentación del espacio. | |

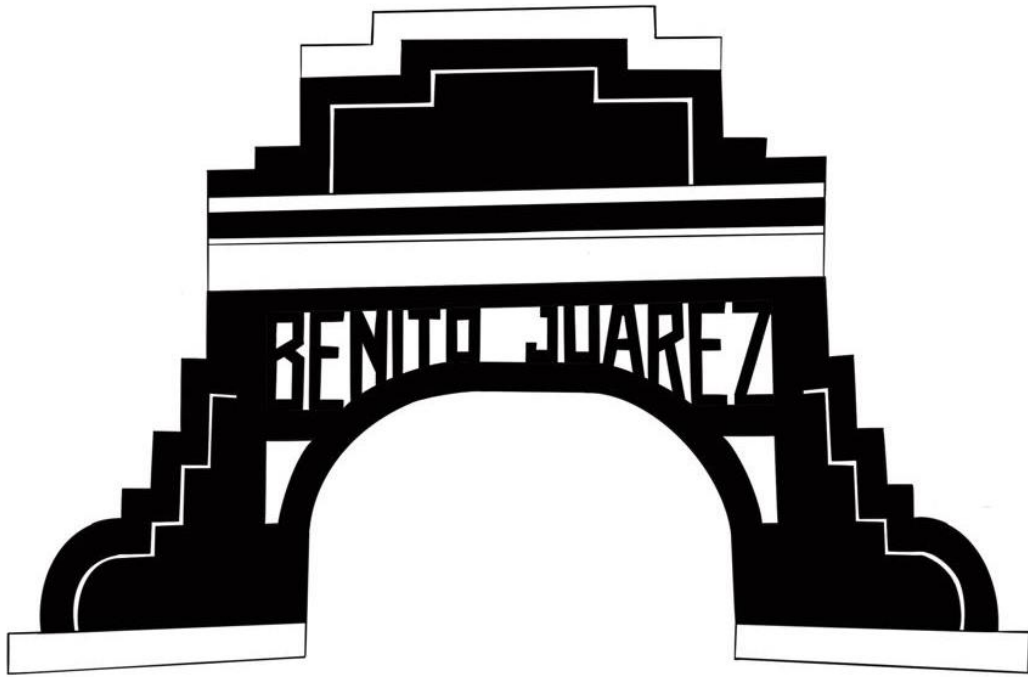
*Tipografía ornamental en relieve bajo*
