“IMPLEMENTACIÓN DE LA REINGENIERÍA EN LA  
MÁQUINA DE PLUMONES”

TITULACIÓN INTEGRAL INFORME DE RESIDENCIA PROFESIONAL

INGENIERÍA EN SISTEMAS AUTOMOTRICES

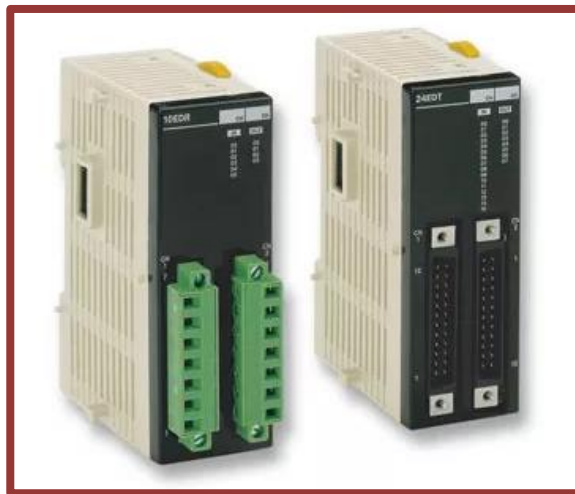
Imagen 1.2 PLC CPM2C. [Fuente: Catalogo Omron 2019]

El PLC CPM2C (ver imagen 1.2) tiene como características un tamaño compacto, unidades de extrusión, entradas de respuesta rápida, es un contador de alta velocidad, tiene salida de pulsos con PWM, reloj de tiempo real, puerto RS-232C y memoria de datos 2 k palabras.

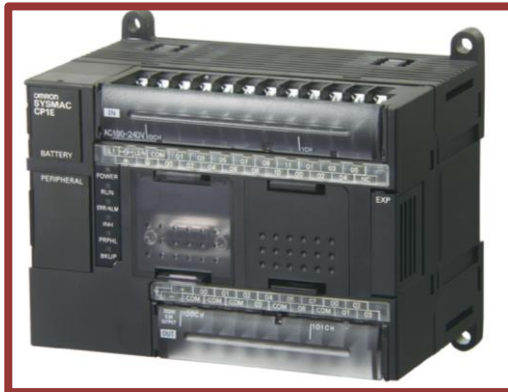
Imagen 1.3 PLC CP1E. [Fuente: Catalogo Omron 2019]

EL PLC CP1E (ver imagen 1.3) cuentan con un puerto USB, unidades de expansión de E/S, unidades de respuesta rápida, contador de alta velocidad, puerto RS-232C, puerto RS-485, 2 potenciómetros analógicos y memoria de datos 2 o 8 k palabras.

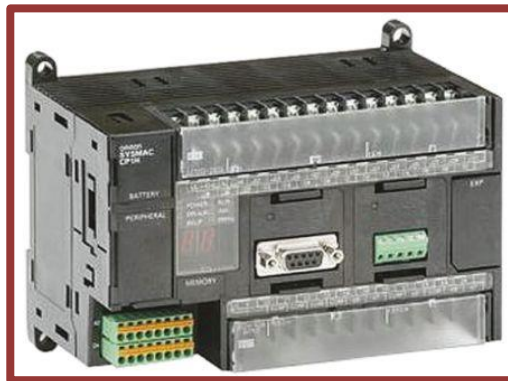
Imagen 1.4 PLC CP1. [Fuente: Catalogo Omron 2019]

Y el PLC CP1H (ver imagen 1.4) tiene como características un puerto USB, unidades de expansión de E/S, entradas de respuesta rápida, contador de alta velocidad, puerto RS-232C, Slots de módulo de opcional, Display de LED 2 dígitos y memoria de datos de 32 k palabras.

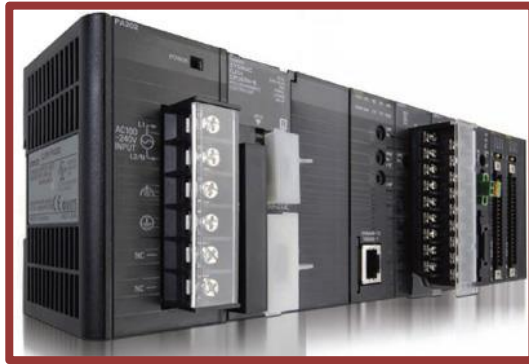
Imagen 1.5 PLC CJ1M/G. [Fuente: Catalogo Omron 2019]

El PLC CJ1M/G (ver imagen 1.5) tiene como características un tamaño compacto, no requiere de bastidor, tiene gran capacidad del programa, CPUs para el control de procesos y tiene memoria de datos de 32 a 128 k palabras.

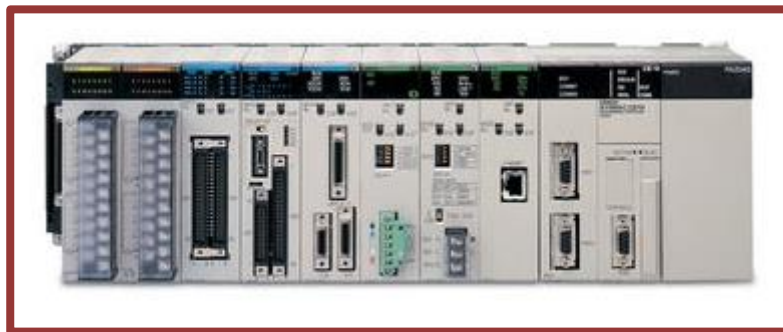
Imagen 1.6. PLC CS1G/H. [Fuente: Catalogo Omron 2019]

Y por último el PLC CS1G/H (ver imagen 1.6) tiene como características alta capacidad de E/S, soporta tarjetas internas, gran capacidad del programa, compatibles conversiones anteriores, reloj de tiempo real y la memoria de datos 64 a 558 k palabras.

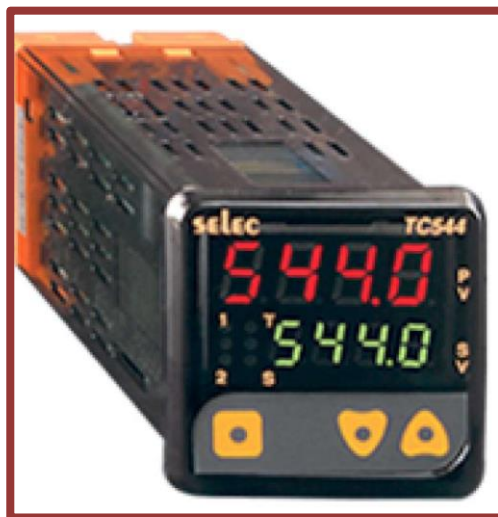
Imagen 1.8 Controlador de Temperatura TC544/A-1. [Fuente: Catalogo Altech 2018]

Cuenta con cuatro dígitos en color rojo y cuatro en color verde, en pantalla tiene 7 segmentos LED 0.5" de doble despliegue y dos setpoints. Cuenta con dos salidas 1 de control y la otra de auxiliar de relé SSR (a 12v CD, 20mA) y en Entrada es por termopar (j, k, t, r, s) o RTD (pt100). Ver imagen 1.8 del controlador.

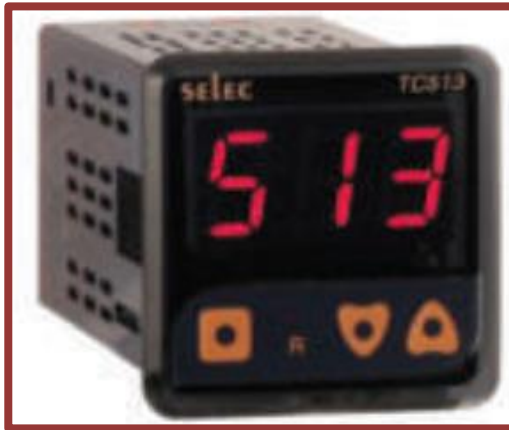
Imagen 1.9 Controlador de Temperatura TC513AX. [Fuente: Catalogo Altech 2018]

El controlador tiene 3 dígitos rojos, 7 segmentos de LED 0.5" con un solo despliegue y 1 Setpoint. En Salida cuenta con 10 A o SSR y en entrada por Termopar (j, k, t, r, s) o RTD (PT100). Ver imagen 1.9 del Controlador

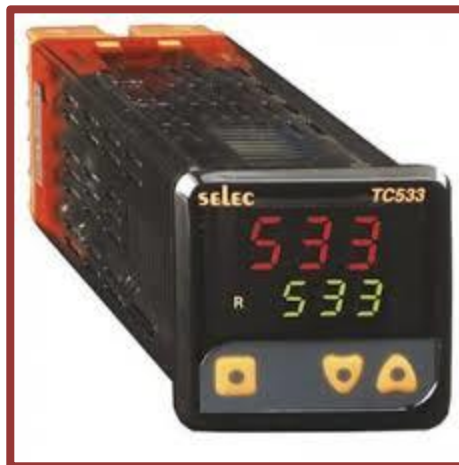
Imagen 1.10. Controlador de Temperatura TC533AX. [Fuente: Catalogo Altech 2018]

Cuenta con 3 dígitos rojos, 7 siete segmentos de LED 0.5" de doble despliegue y 1 Setpoint. En salida tiene una de 10 A o SSR y en entrada por Termopar (j, k, t, r, s) o RTD (PT100). Ver imagen 1.10 del controlador.

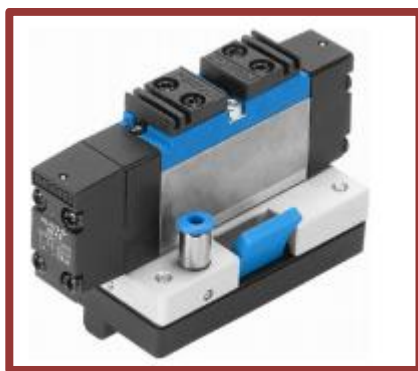
Imagen 1.11 Válvulas 5 vías y 2 posiciones. [Fuente: Catalogo Festo 2019]

Válvulas 5/2 (5 vías y 2 posiciones) con racores rápidos (ver imagen 1.11): Esta montada sobre una placa funcional dotada con conexión P y silenciador. La válvula conmuta al recibir una señal neumática en la conexión 14. Al retirarse la señal, la válvula vuelve a su posición inicial por defecto de un muelle de recuperación.

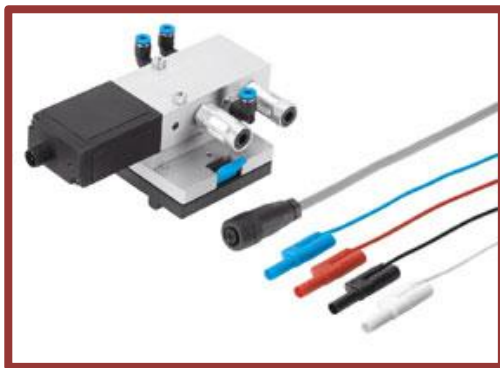
Imagen 1.12. válvula de 5 vías y 2 posiciones. [Fuente: Catalogo Festo 2019]

Válvula Proporcional de 5/3 vías (ver imagen 1.12): la válvula proporcional de vías convierte una señal eléctrica de entrada analógica en las correspondientes secciones de paso en las salidas:

- Medio de funcionamiento; aire comprimido filtrado.
- Presión nominal/presión máxima: 600/1000 kPa
- Caudal nominal: Max. 700l/min.

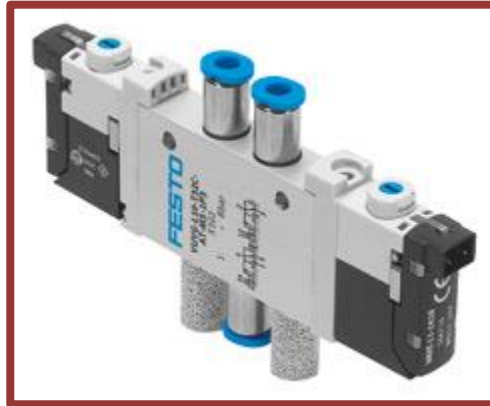
Imagen 1.13 Válvulas 5/2, 5/3 y 2x3/2. [Fuente: Catalogo Festo 2019]

Válvulas Compactas de 5/2, 5/3 y 2x3/2 vías (ver imagen 1.13): Es adecuada para el montaje de piezas pequeñas y electrónica, dispone como válvula de accionamiento neumático y ampliable con conexión simple.

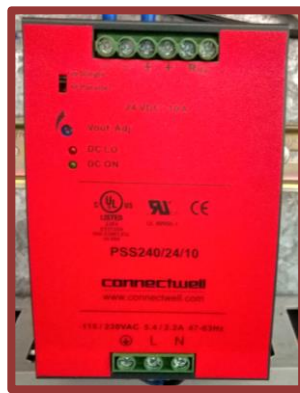
Imagen 1.14 Fuente de Alimentación [Fuente: IEA 2019]

Una Fuente de Alimentación (ver imagen 1.14); es el dispositivo que convierte la corriente alterna (CA), en una o varias corrientes continuas (CC), que alimentan los distintos circuitos del aparato electrónico al que se conectan diferentes dispositivos electrónicos.

- Las Fuentes Lineales: siguen el esquema de transformador (es un reductor de tensión), rectificador (conversión de voltaje alterno a onda completa), filtro (conversión de onda completa a continua) y regulación (mantenimiento del voltaje de salida ante variaciones en la carga).

- Las Fuentes Conmutativas: Estas, en cambio, convierten la energía eléctrica por medio de la conmutación de alta frecuencia sobre transistores de potencia. Se entiende que las fuentes lineales son típicamente de regulación ineficiente, comparadas con fuentes conmutativas de similar potencia. Estas últimas son las más utilizadas cuando se requiere un diseño compacto y de bajo costo.

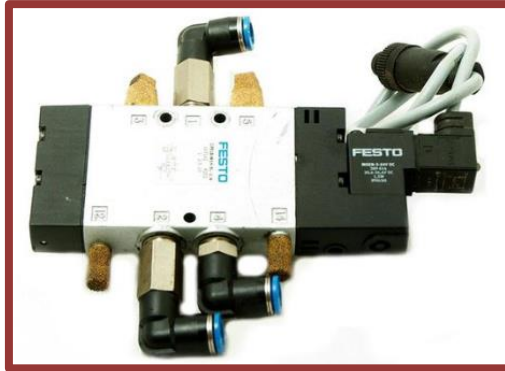
Imagen 1.16 Electroválvula Asistida. [Fuente: festo.com 2019]

- Electroválvula Asistida ver imagen 1.16: En este tipo de electroválvulas el solenoide controla una válvula piloto secundaria y la energía para la actuación de la válvula principal la suministra la presión del propio fluido.

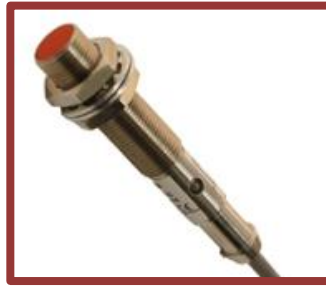
Imagen 1.20 Sensor Inductivo M12, NPN-NO, 2m cable. [Fuente: Catalogo Altech 2018]

Es de tipo 3 hilos, cuerpo estándar, metálico de níquel-plateado, montaje rasante, un alcance nominal de 4mm, longitud de cuerpo de 80mm, una tensión de alimentación de 10-30V CD y cuenta con una protección contra corto circuito y sobrecarga. (ver imagen 1.20)

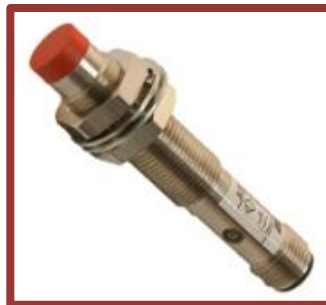
Imagen 1.24 Sensor Inductivos M12, NPN-NO, Conexión M12. [Fuente: Catalogo Altech 2018]

Es de tipo 3 pines, cuerpo corto, metálico de níquel-plateado, montaje no Rasante, alcance nominal 4mm, longitud del cuerpo 52mm, corriente de salida y protección contra corto circuito y sobrecargas. (ver imagen 1.24)

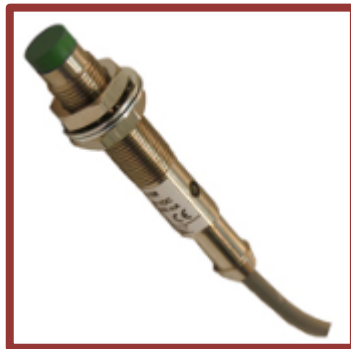
Imagen 1.25. Sensor Inductivo M12, PNP-NO, 2m cable. [Fuente: Catalogo Altech.com 2018]

Es de tipo 3 hilos, cuerpos cortos, metálico de níquel-plateado, montaje no Rasante, alcance nominal 4mm, longitud del cuerpo 43mm, corriente de salida 200-250 mA y protección contra corto circuito y sobrecargas. (ver imagen 1.25)

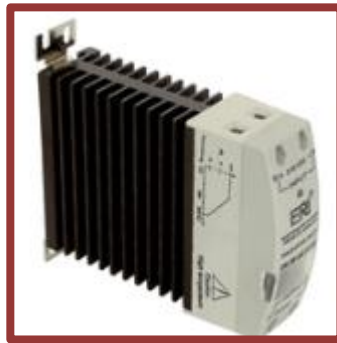
Imagen 1.32 SSR 10A, 1 Fase. [Fuente: Catalogo Altech 2018]

Cuenta con 1 fase, amperes de salida 10 A, voltaje de entrada 3-32VDC y voltaje de salida 24-240VAC. Ver imagen 1.32 del relevador.

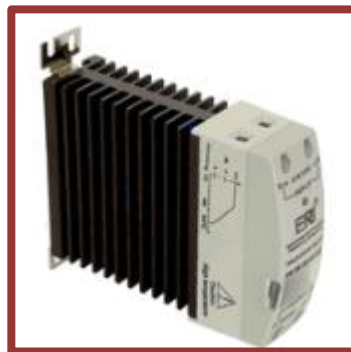
Imagen 1.33 SSR 16A, 1 Fase. [Fuente: Catalogo Altech 2018]

Cuenta con 1 fase, amperes de salida 16 A, voltaje de entrada 90-280VCA y voltaje de salida 24-240VAC. Ver imagen 1.33 del relevador.

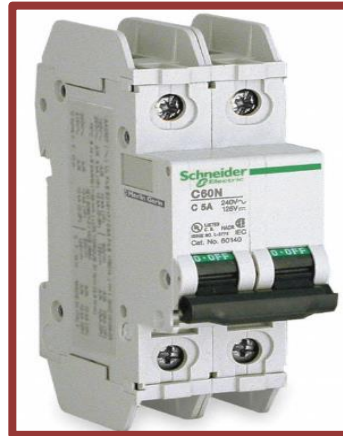
Imagen 1.35 Interruptor Termomagnético, 2 Amp y 2 polos. [Fuente: Catalogo Schneider Electric 2018]

El interruptor de Circuito miniatura Cuenta con 2 polos, 3 amperes, Tipo de curva C, clasificación de voltaje CA 120/240VCA y CD 60/125VCD y una conexión térmica de lengüeta. Ver imagen 1.35.

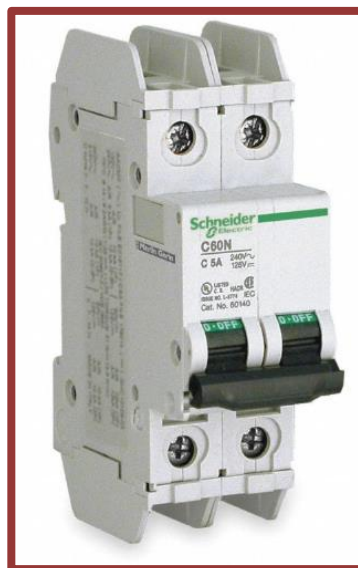
Imagen 1.36 Interruptor Termomagnético, 5 Amp y 2 polos [Fuente: Catalogo Schneider Electric 2018]

El interruptor de Circuito miniatura Cuenta con 2 polos, 5 amperes, Tipo de curva C, clasificación de voltaje CA 120/240VCA y CD 60/125VCD y una conexión térmica de lengüeta. Ver imagen 1.36.

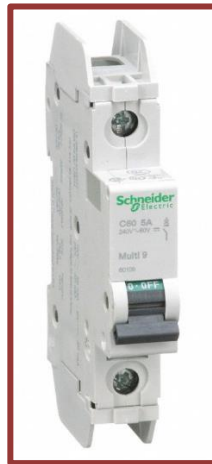
Imagen 1.39 Interruptor Termomagnético, 5 Amp y 1 polo. [Fuente: Catalogo Schneider Electric 2018]

El interruptor de Circuito miniatura Cuenta con 1 polos, 5 amperes, Tipo de curva C, clasificación de voltaje CA 120/240VCA y CD 60/125VCD y una conexión térmica de lengüeta. Ver imagen 1.39.

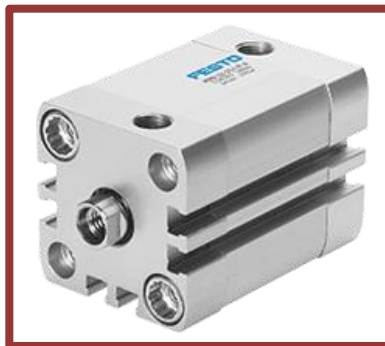
Imagen 1.40 Pistón compactos ADN. [Fuente: Guía de Productos Festo 2018]

Tiene un funcionamiento de doble efecto, vástago con rosca interior o exterior, gran cantidad de variantes para aplicaciones específicas y amortiguación (amortiguador por topes elásticos/placas en ambos lados, amortiguación neumática autorregulable de posición final).

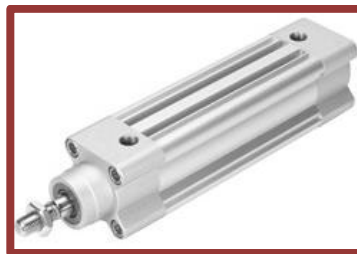
Imagen 1.42 Pistón normalizado DSBC. [Fuente: Guía de Productos Festo 2018]

Tiene un funcionamiento de doble efecto, amortiguación neumática PPS (autorregulable en las posiciones finales y capaz de adaptarse ópticamente a cambios de carga), y gran cantidad de accesorios de fijación para casi cualquier situación de montaje. Ver imagen 1.42.

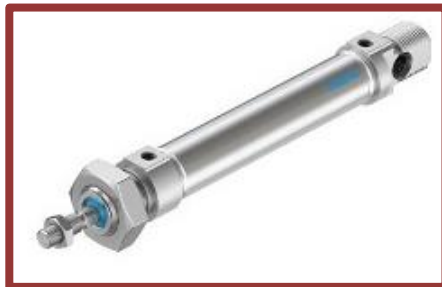
Imagen 1.44 Pistón redondo ESNU. [Fuente: Guía de Productos Festo 2018]

Tiene un funcionamiento de Simple efecto, empujar, alto rendimiento y duración, vástago con rosca interior o exterior, gran cantidad de variantes para aplicaciones específicas y amortiguación (por topes elásticos/placas en ambos lados). Ver imagen 1.44 del pistón.

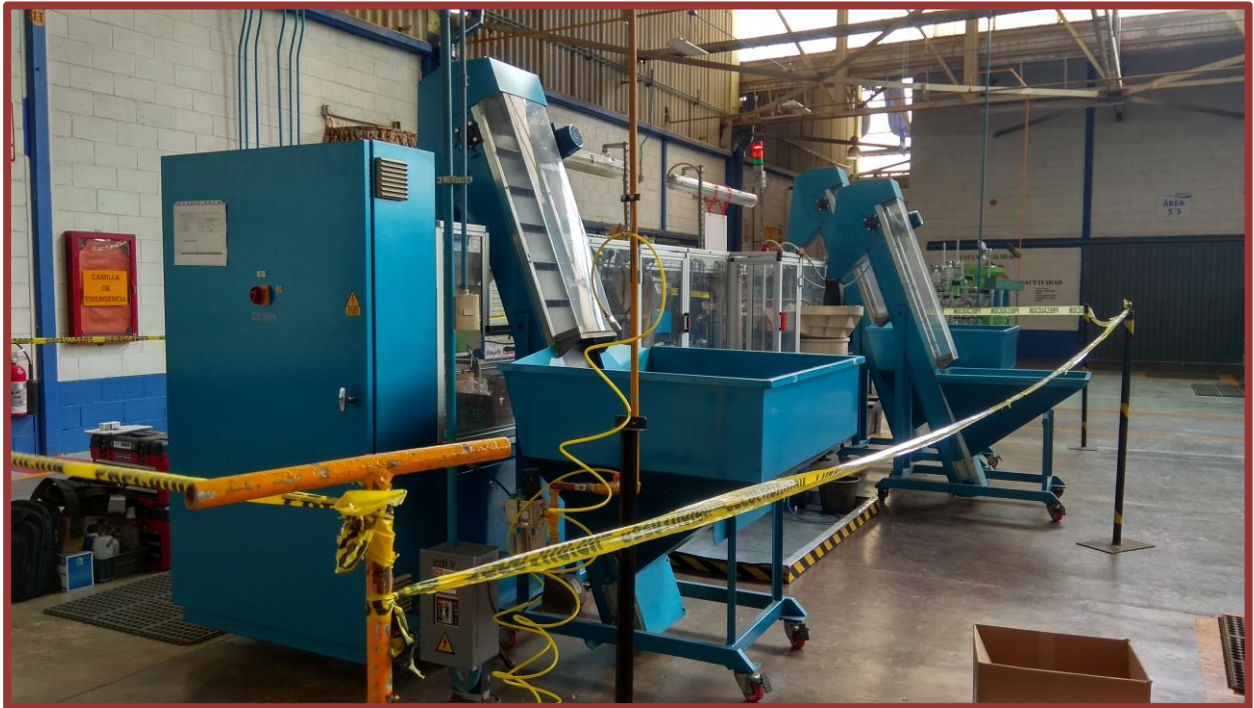
Imagen 1.46 Máquina Tecma, con cinta de precaución. [Fuente: IEA 2019]

Se procedió a llegar a planta en la hora establecida por la empresa y como primer paso se colocó la cinta de precaución alrededor de la máquina para que no se provocaran accidentes durante tiempo de reparación. Ver imagen 1.46 de la máquina.

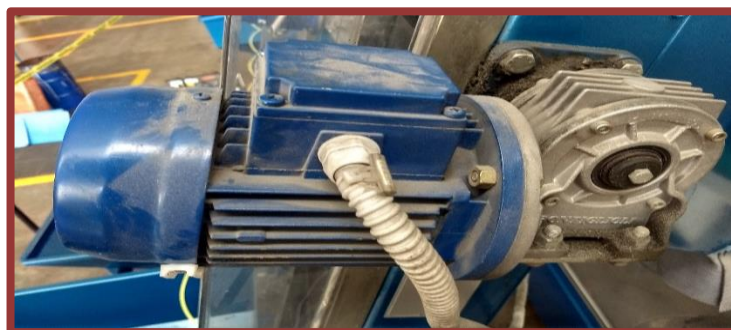
Imagen 1.50 Motor de la Banda Alimentadora (Fuente: IEA 2019)

También se realizó mantenimiento a los motores ubicados en la parte inferior de la máquina que se muestran en la imagen 1.50. Su trabajo es el ensamble de los plumones puesto que realizaban el movimiento de las piezas del plumón, dichos motores solo requerían un mantenimiento preventivo ya que no contaban con alguna anomalía en su funcionamiento o estructura.

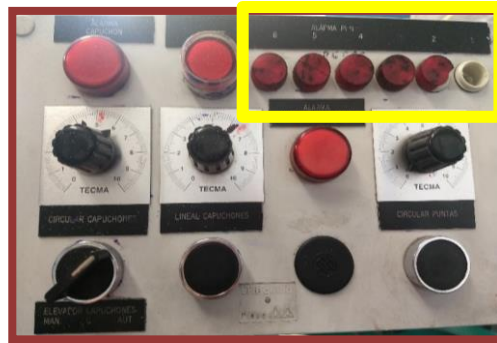
Se desmontaron luces piloto del gabinete colocado de puntas, para ser reemplazados ya que durante la visita que se realizó a la planta, se observaron y se detectaron que se encontraban en mal estado por el mismo uso, como se muestra en la imagen 1.51, por lo tanto, se realizó nuevo estructurado, ponchado y ordenado de cables ya que no contaban con una buena estructura para una excelente conexión.

Imagen 1.51 Luces Piloto en mal estado. (Fuente: IEA 2019)

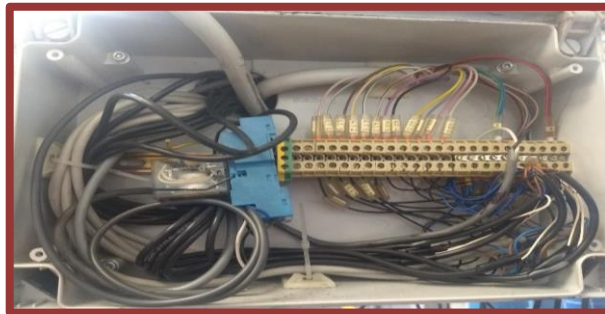
Imagen 1.52 Interior de un Gabinete, Cableado mal estructurado. (Fuente: IEA 2019)

El nuevo ponchado y estructurado de cables se realizó para los gabinetes de la alarma de punta, tinta, tapón y el llenado de cuerpos que se muestran en la imagen 1.52.

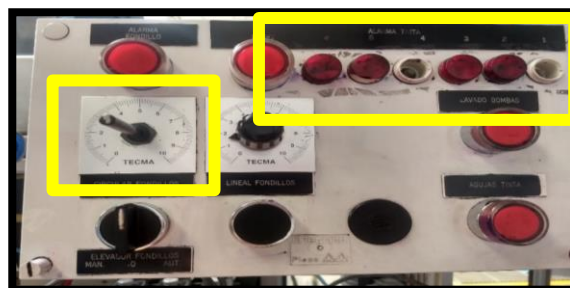
Imagen 1.53 Gabinete de la Alarma de tinta del plumón. [Fuente: IEA 2019]

En el gabinete de la alarma de tinta del plumón se encontraron lámparas piloto deterioradas como se muestra en la imagen 1.53, las cuales impedían la visualización correcta, además se observó que el potenciómetro estaba deshabilitado, por lo que sus cables estaban sueltos y dificultaban el cierre del gabinete. Por lo tanto, se realizó cambio de lámparas pilotos para poder tener una mejor visualización sobre la alarma.

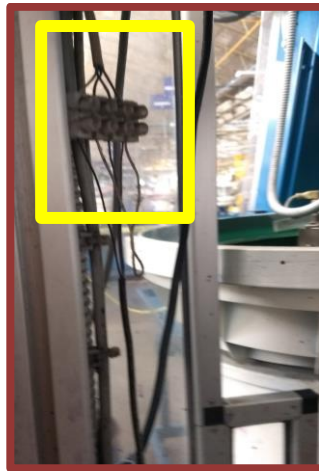
Se realizaron modificaciones al cableado del sensor de fibra óptica (clema de conexiones) que se muestra en la imagen 1.56, dicho sensor cerciora si existen piezas suficientes de punta para el ensamble, esta modificación tuvo como objetivo que se evitara un corto circuito que dañara el sensor o que tuviera inmersiones por líquidos que se ocuparan en el proceso, ya que se observó que el sensor estaba expuesto en una tablilla de conexiones.

Imagen 1.56 Clema de conexiones del sensor de fibra óptica. [Fuente: IEA 2019]

Por lo tanto, se procede a montar una tablilla de conexiones, esto se colocará adentro de una caja pequeña para que la proteja de inmersiones de líquidos o polvo, previniendo así que los cables se desconecten por un movimiento no mal intencionado de parte de algún operario o por la propia máquina.

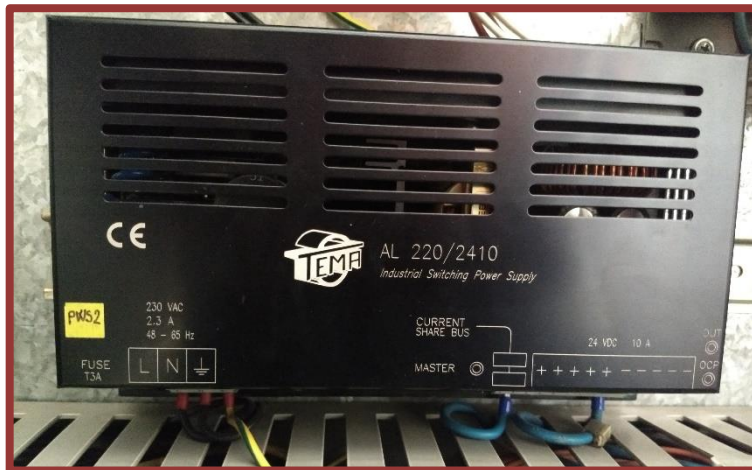
Imagen 1.57 Fuente de Alimentación, energizada al PLC. (Fuente: IEA 2019)

Se encontraron problemas en la fuente de alimentación que realizaba el arranque del PLC (ver imagen 1.57 de la fuente de alimentación), se desinstalo la fuente de alimentación y se realizaron chequeos para ver el funcionamiento de todos los elementos internos, dicha revisión no es favorable, por lo consiguiente se llevó al taller de la empresa IEA (Ingeniería Electromecánica Aplicada) para que se observara más a fondo los elementos que estuvieran en mal estado. Obtenido como conclusión que la fuente de alimentación presentaba un retardo para alcanzar su voltaje requerido de 24 volts. Mediante esto se realizaron mediciones para verificar su estado, ya que se energizaba la fuente de alimentación y alcanzaba un voltaje de 5 volts por lo tanto se quedaba estancado en ese voltaje, después de un determinado tiempo alcanzaba los 24 volts requeridos, con estos resultados se pone a propuesta de IEA, ya que es necesario un cambio de fuente de alimentación para que cumpliera con los voltajes requeridos.

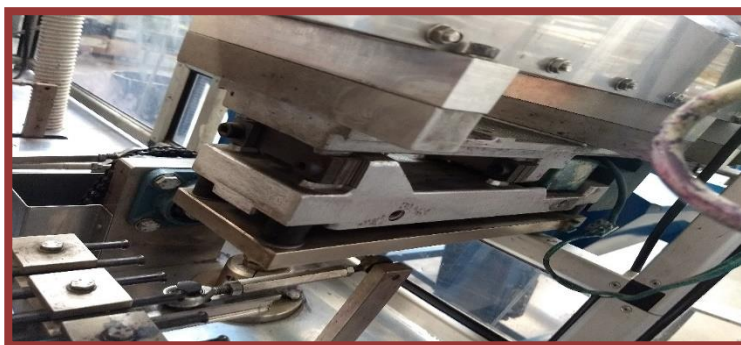
Imagen 1.59. Módulo de Tapones manchado. [Fuente: IEA 2019]

Continuando con la revisión encontramos que el módulo de tapones se encontró manchado como se muestra en la imagen 1.59, por lo que se le dio mantenimiento desmontando el módulo y limpiándolo con líquidos biodegradables, para que tuviera una mejor estética.

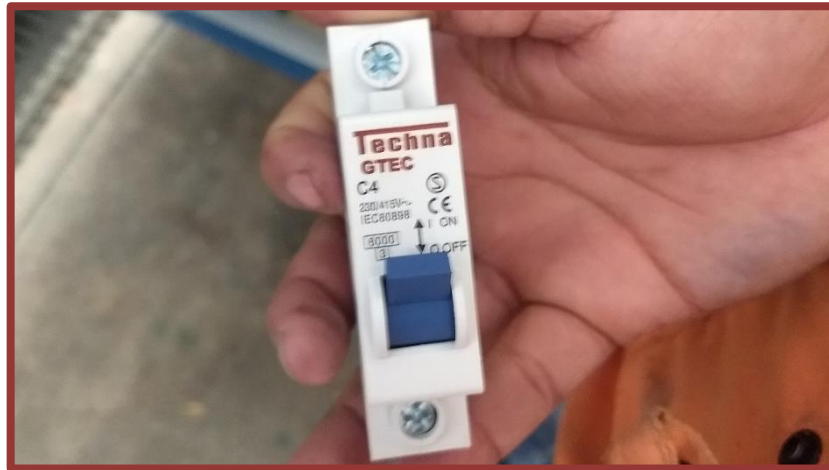
Se detecto también que los variadores de frecuencia tenían problemas al disipar el calor que producían. Por lo que se instalaron ventiladores para expandir dicho calor y para dichos ventiladores se instaló un interruptor termomagnético como se muestra en la imagen 1.60 para su control. Para las instalaciones de los ventiladores y del interruptor, se realizó tendido

Imagen 1.60 Interruptor Termomagnético para el control de los Ventiladores. (Fuente: IEA 2019)

de cable calibre 18 de tres hilos, incluyendo el cable de tierra, por último, se colocaron clemas respectivas para la conexión de los ventiladores.

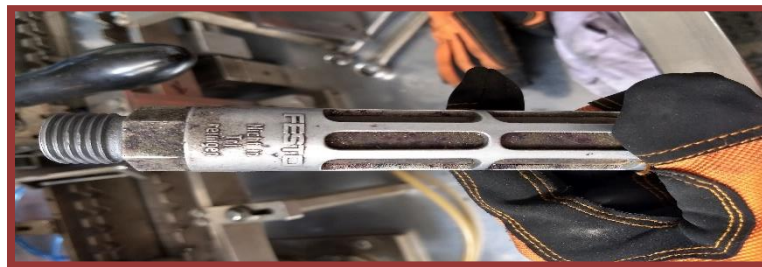
Imagen 1.63 Válvula con residuos del proceso. [Fuente: IEA 2019]

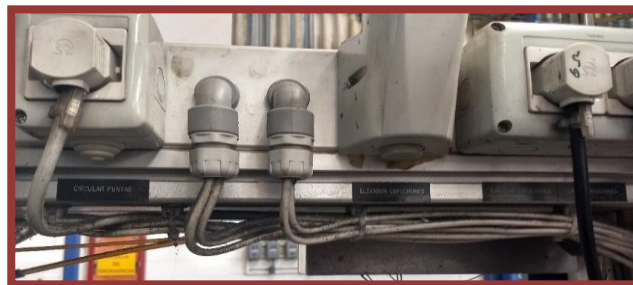
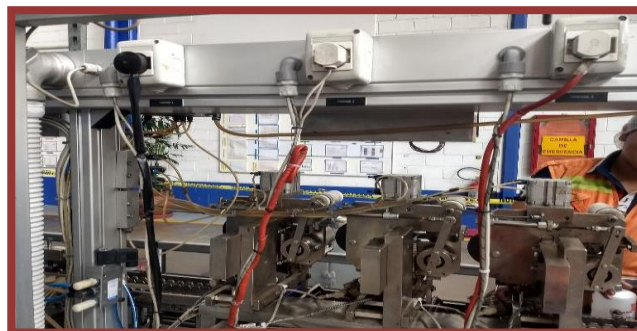
En la estructura de la máquina, se realizó revisado encontrando los cables en mal estado estético y manchada la estructura como se muestra en las imágenes 1.65 y 1.66, por lo que se procedió a dar mantenimiento, limpiado con material biodegradable y se colocó un organizador de cables (serpentín). De esta manera se previno, que se enredaran los cables con las partes de la máquina y se evitaran posibles accidentes.

Imagen 1.65. Cables con mala estética. [Fuente: IEA 2019]

Imagen 1.66 Cable con mala estética y manchadas. [Fuente: IEA 2019]

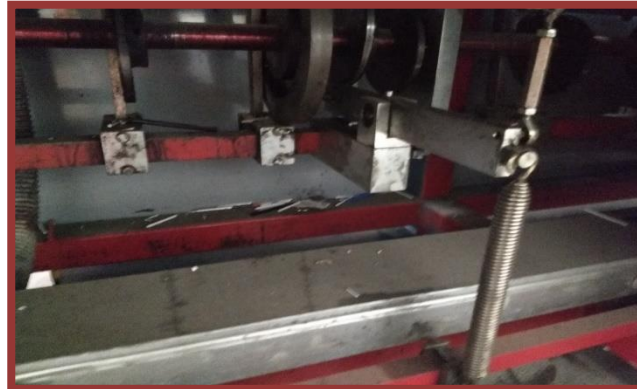
Imagen 1.67 Base de la maquina en mal estado. [Fuente: IEA 2019]

Se reviso la base de la máquina y se encontró sucia con residuos de tinta, cuerpos de los plumones, tapas y puntas de los mismos como se muestra en la imagen 1.67, por lo que se decidió dar mantenimiento, limpiado con equipo biodegradable para que se tenga una mejor estética de la máquina.

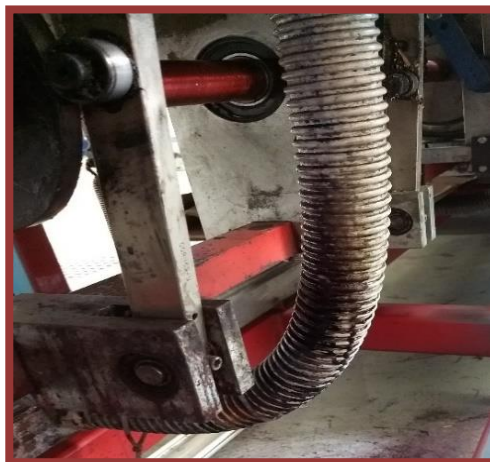
Para finalizar el mantenimiento de la máquina se dio limpieza a los tubos de Liquid Tight como se muestra en la imagen 1.68, se utilizaron desengrasantes, ya que los tubos estaban manchados de residuos de tinta que se utilizaban en el proceso, cabe mencionar que también se dio mantenimiento a las partes externas de la máquina como; guardas y vibradores (parte externa).

Imagen 1.68 Tubos de Liquid Tight. [Fuente: IEA 2019]

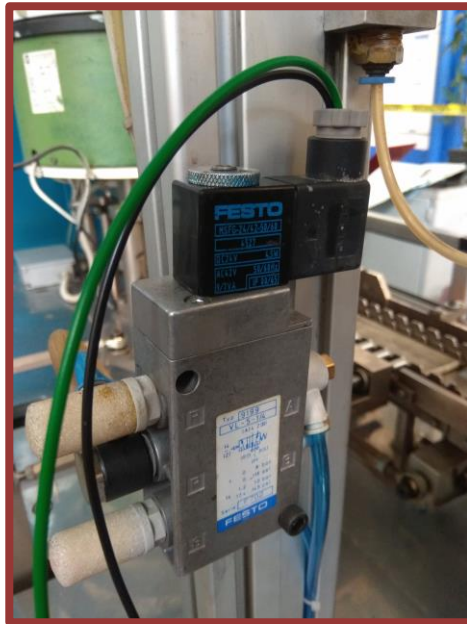
La conexión tuvo dos cables, el primero era para el PLC y el segundo a común de la alimentación.

Imagen 1.69 Electroválvula montada para el control del pistón. [Fuente. IEA 2019]

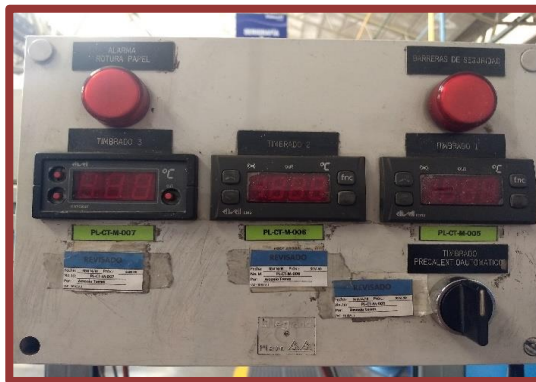
Imagen 1.70 Controladores de Temperatura deficientes. [Fuente: IEA 2019]

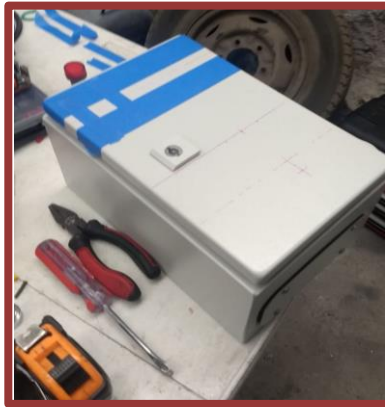
Imagen 1.71. Nuevo gabinete para los controladores de temperatura

Por lo tanto, se procedió a desmontar los controladores de temperatura con el gabinete. De esa manera se realizó un nuevo gabinete para la colocación de los controladores como se muestra en la imagen 1.71, es importante recalcar que se tomaron en cuenta los demás componentes que se utilizaron en el gabinete, por lo que se revisaron las conexiones de las clemas que se usaron para el cableado.

Los controladores de temperatura se montaron con el gabinete ya realizado y se procedió a cablear cada uno de estos con los elementos que se tenían anteriormente, para lo que se utilizaron controladores con sistema de control PID. Logrando un mejor resultado en el control de temperatura, puesto que la variación no será tan alta ya que solo se tratan de algunas décimas.

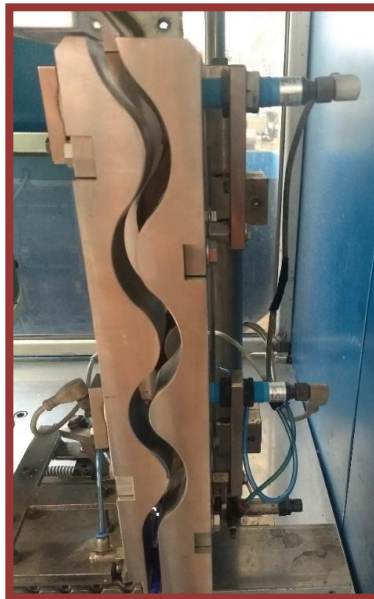
Imagen 1.73. Estructura de llenado de cuerpos de plumón. [Fuente: IEA 2019]

- Proceso de llenado de Cuerpos del plumón: Se observó que cuando se llenaba la estructura de los cuerpos de los plumones solo se llenaba la mitad de esta, ocasionando que los cuerpos de los plumones que estaban a menos de la mitad se fracturaban por falta de peso. Esto influía con pérdidas económicas.
- Proceso de Impresión de la Marca del Plumón: Se detectó que los cuerpos de los plumones no se imprimían de manera correcta.

Se realizó inspección en el llenado de cuerpos del plumón como se muestra en la imagen 1.73, se percató de que a la mitad de la estructura no tenía cuerpos de plumones, por lo que los cuerpos que estaban a menos de la mitad se fracturaban por falta de peso generando pérdidas económicas a la empresa. Dado esto se procedió a montar un sensor de presencia para monitorear el llenado de la estructura de los cuerpos del plumón ya que tenía que ser continuo dicho llenado para evitar cuerpos de plumón fracturados.

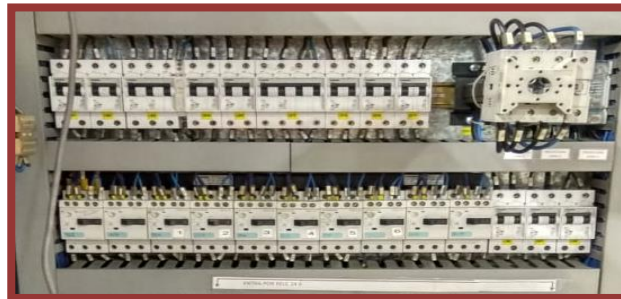
Imagen 1.74 Interruptor Termomagnético de la fuente de alimentación del PLC. [Fuente: IEA 2019]

Se detectó que el interruptor termomagnético de la fuente de alimentación como se muestra en la imagen 1.74, se abría cuando se energizaba la máquina debido a que la fuente de voltaje de 24v consume una corriente de 2.5 A. Mediante esto se desinstaló el interruptor para posteriormente realizar la instalación un nuevo Interruptor termo magnético de 3 A para la protección de la fuente, se realizaron pruebas para observar que se haya resuelto el problema que se presentaba, sin embargo, se seguía presentando el problema por un alto consumo de corriente en el arranque de la máquina.

A lo cual se decidió montar otro interruptor de 4 Amp. Obteniendo como conclusión que el interruptor se abre debido a que la fuente de voltaje consume mayor corriente, dicha corriente es de 3.4 Amp.

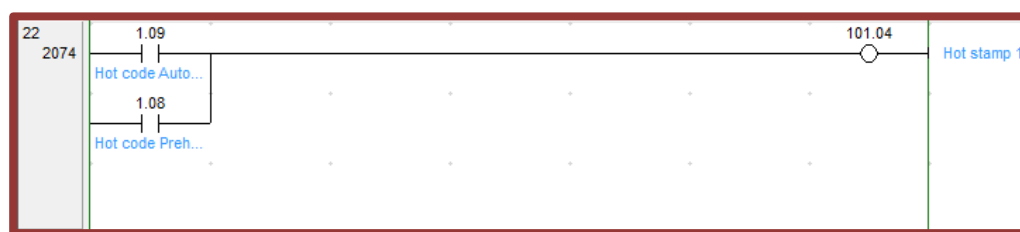
Imagen 1.79 Línea 22 de la modificación del programa del PLC. [Fuente: IEA 2019]

Como se muestra en la imagen 1.79 se activan los pirómetros, ya que estos no se encienden automáticamente debido al cambio que se hizo, esta línea nos indica que no importa a posición del selector se encuentre siempre y cuando los contactores estén cerrados, se energizarán los pirómetros.

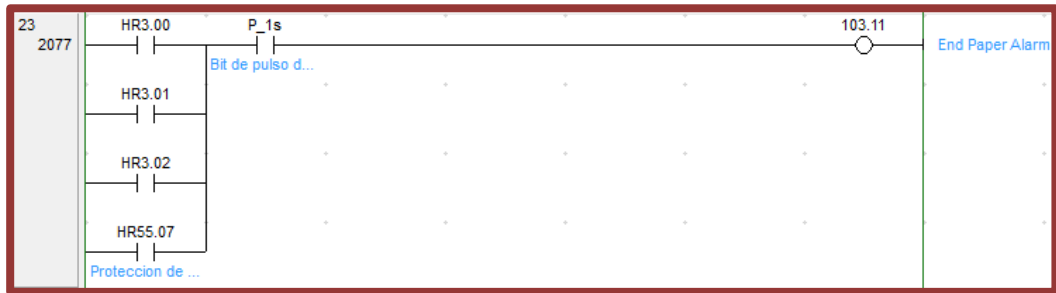
Imagen 1.80 Línea 23 de la modificación del programa del PLC. [Fuente: IEA 2019]

En la imagen 1.80 se muestra, que cuando se activa una alarma que indica la falta de papel de impresión en la máquina, éste se activa con cualquiera de los bits de retención que se mostraron en esta misma línea de programación, pero lo más importante, se activa cuando está cerrado P\_1s.

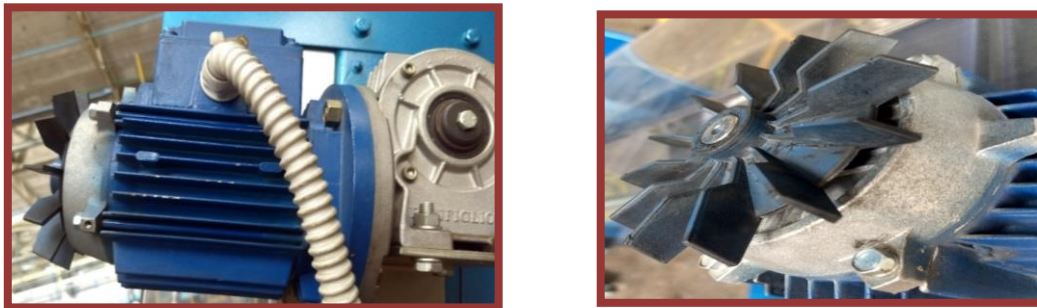
Imagen 1.84 Motores de la banda alimentadora y del inferior de la máquina. [Fuente: IEA 2019]

Se muestran motores de la banda alimentadora y del inferior de la maquina en la imagen 1.84, que se les dio mantenimiento para que tuvieran una buena ventilación y un máximo rendimiento.

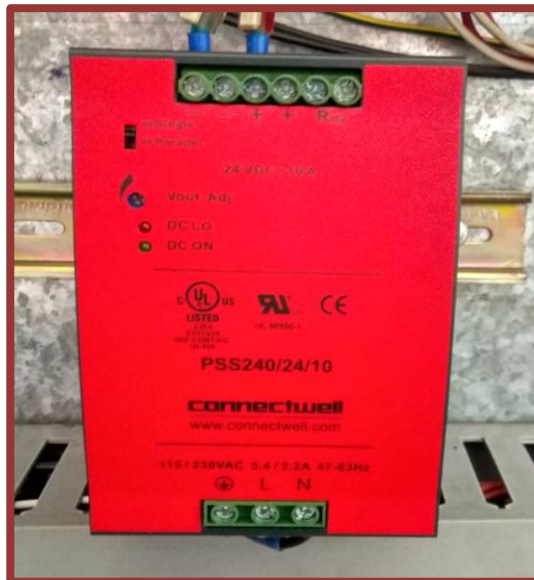
Imagen 1.87 Fuente de Alimentación nueva 115/220v a 24 VCD. [Fuente: IEA 2019]

En la imagen 1.87, se muestra fuente de alimentación que se reemplazó para su óptimo funcionamiento del PLC.

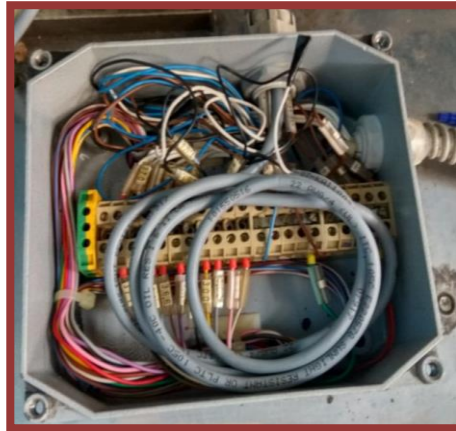
Imagen 1.88 Sensores de Orientación con Sensor de Haz de Luz. [Fuente: IEA 2019]

Sensores de orientación organizados y limpiados, con sensor de haz de luz. Como se muestra en la imagen 1.88.

Se realizó una revisión en los sensores capacitivos, dando como resultado que se encontraban en óptimas condiciones, por lo que solo se procedió a dar limpieza. La función de los sensores era verificar la orientación de los cartuchos que se encontraran perfectamente dentro de los plumones, en dado caso de que el sensor no detectara nada de dicho cartucho, se enviaba una alerta avisando una falta de este y por lo tanto se realizaba un paro en la línea de producción para que se cubriera la falla, de esta manera los plumones tenían un encartuchado de buena calidad.

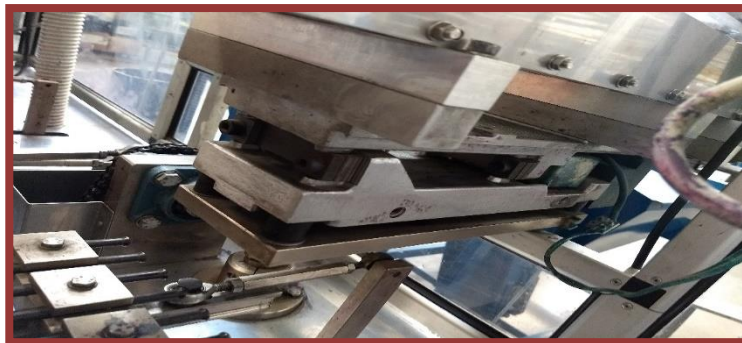
Imagen 1.89 Módulo de Tapones en óptimas condiciones. [Fuente: IEA 2019]

Módulo de tapones en óptimas condiciones por mantenimiento realizado. Como se muestra en la imagen 1.89.

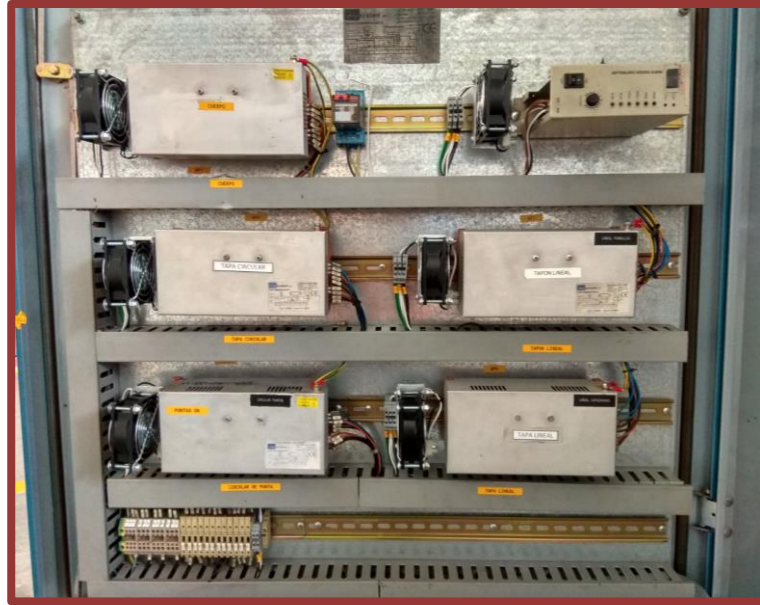
Imagen 1.90 Variadores de Frecuencia con Ventiladores. [Fuente: IEA 2019]

Variadores de frecuencia ordenados por cada riel, con ventiladores para la disipación del calor generado por ellos como se muestra en la imagen 1.90.

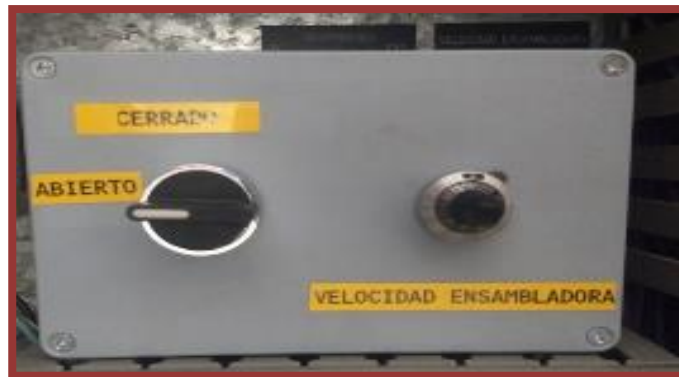
Imagen 1.91. Caja fabricada para Selector y potenciómetro [Fuente: IEA 2019]

Caja fabricada para el selector que se encontraba colgando y para el potenciómetro como se muestra en la imagen 1.91, con esta modificación que se realizó se obtiene un mejor funcionamiento para el control del energizado de las cortinas de seguridad.

Como se observa en la imagen 1.62, estaba un Selector colgando ya que la caja donde se encontraba estaba rota. Por lo tanto, esto ocasiono que se provocaran errores en el proceso o en la misma máquina, cabe mencionar que no tenía que estar en este estado el componente, puesto que su función del Selector era energizar y desenergizar las Cortinas de Seguridad. Si hubiera fallado el selector habría surgido un gran riesgo para los operadores, ya que no habría una forma de seguridad para la máquina y la tasa de mortalidad subiría. Por lo tanto, se realizó una caja que mantuviera cubierto el selector y al mismo tiempo un potenciómetro que se encontraba junto al selector, dicho potenciómetro es el que controlaba la velocidad.

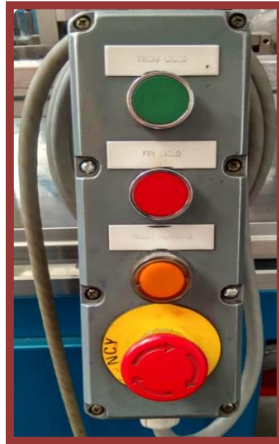
Imagen 1.92 Caja de Arranque y paro en óptimas condiciones. [Fuente: IEA 2019]

Caja de arranque y paro en óptimas condiciones ya que se realizó mantenimiento como se muestra en la imagen 1.92.

Se procedió a revisar la caja de arranque y paro de la máquina, se le dio mantenimiento de sopleteado y limpiado a los componentes de esta caja, para previr alguna falla en un futuro, cabe mencionar que se agregaron tornillos faltantes en la caja, ya que la tapa de la caja podría alzarse y así ocasionar un accidente

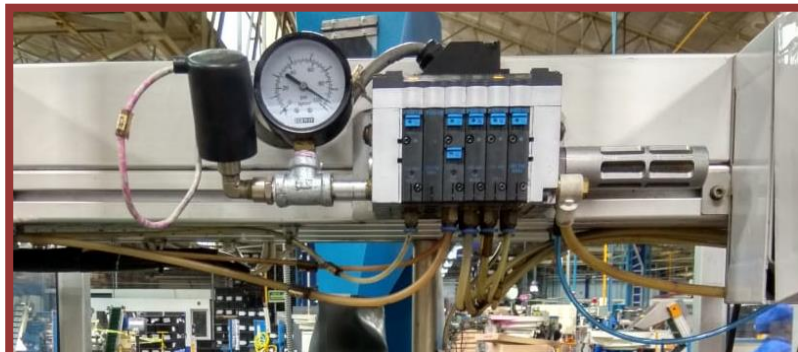
Imagen 1.93 Válvula, manguera y filtro en óptimas condiciones. [Fuente: IEA 2019]

Filtro, manguera y válvula en óptimas condiciones ya que se le dio mantenimiento preventivo para que su funcionamiento fuera excelente y no tuviera deficiencias como se muestra en la imagen 1.93.

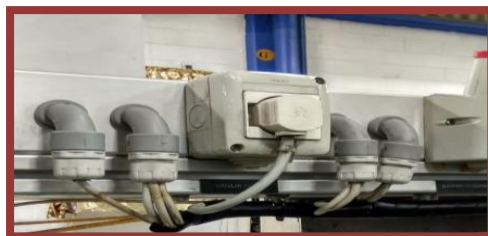
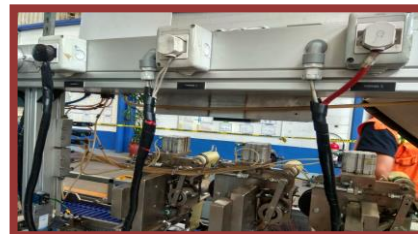
Imagen 1.94 Estructura limpiada y cables con serpentín. [Fuente: IEA 2019]

Estructura de la maquina limpiada y cables con serpentín para que se evitara enredamiento en las partes de la máquina y así que se prevenga accidentes. Como se muestra en la imagen 1.94.

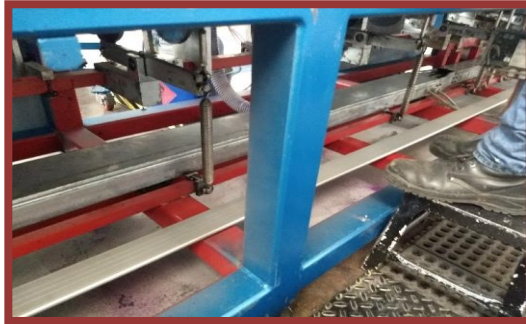
Imagen 1.95 Base de la maquina en buen estado. [Fuente: IEA 2019]

En la imagen 1.95 se muestra la Base de la maquina en buen estado ya que se realizó mantenimiento preventivo.

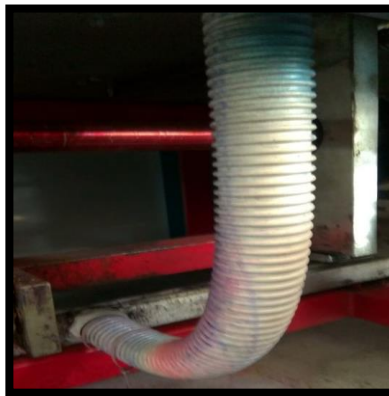
Imagen 1.96 Tubos de Liquid Tight en buen estado visual. [Fuente: IEA 2019]

Tubos de Liquid Tight en buen estado visual, puesto que se dio mantenimiento para alargar su vida útil. Como se muestra en imagen 1.96.

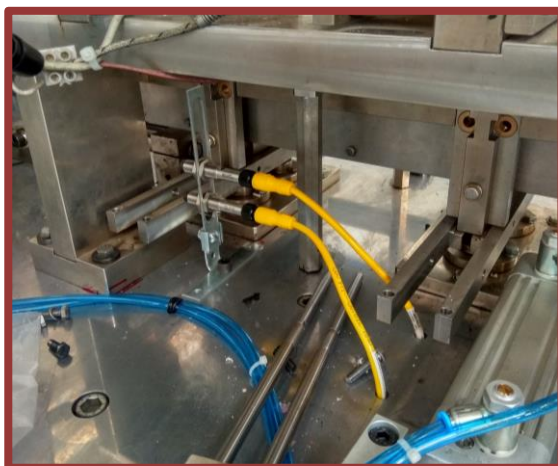
Imagen 1.97 Sensores Inductivos instalados para el control del pistón. [Fuente: IEA 2019]

En la imagen 1.97 se muestran los sensores inductivos que se instalaron, para el control del pistón, para que la impresión (timbrado) de la marca del plumón estuviera reforzado, así obteniendo mejores impresiones y productos de mejor calidad

Para el control del pistón se realizó montaje y conexión de sensores inductivos, para que se tuviera mejor censado del pistón y que de esta manera no haya surgido alguna falla con el reforzado del pistón instalado. También se realizó base para la colocación de los sensores inductivos. Para dichos sensores inductivos se realizó el programado en el PLC para que trabajara de manera correcta.

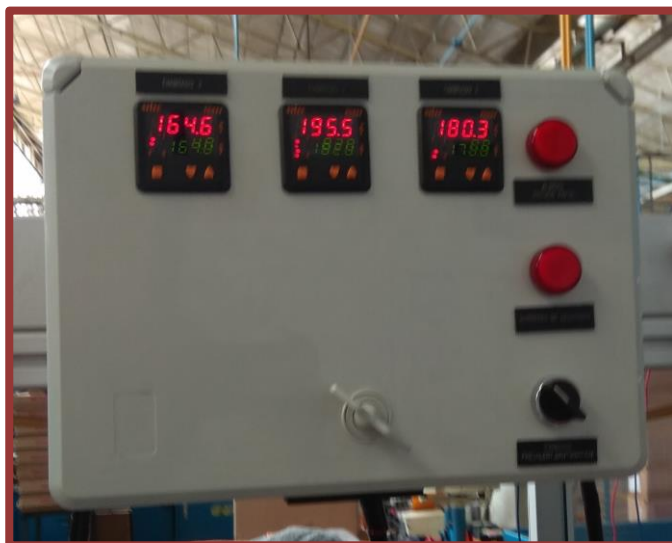
Imagen 1.98 Pirómetros y gabinete instalados e estabilizados como lo requiere el proceso. [Fuente: IEA 2019]

Como se muestra en la imagen 1.98. Se montaron los controladores de temperatura y el gabinete ya realizado. Se entendió que dichos elementos garantizaban la estabilidad de la temperatura para que se realizara una correcta impresión de la marca del plumón (o también llamado en el proceso como timbrado), así obteniendo una mejor calidad del producto ya que era importante para la empresa y como se dijo anteriormente era una oportunidad de mejora la cual llego a su finalidad con resultados favorables.

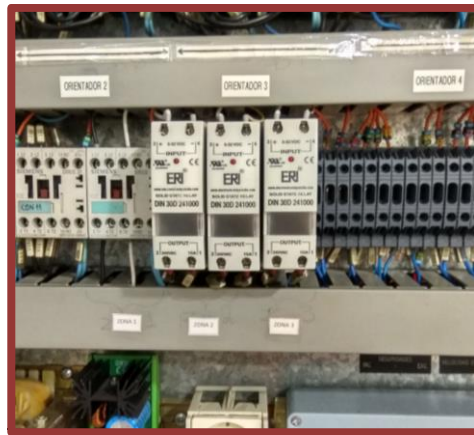
Imagen 1.99 Relevadores de Estado Sólido instalados. [Fuente: IEA 2019]

Se colocaron relevadores de estado sólido (o SSR) como se muestra en la imagen 1.99, estos relevadores optimizaron el funcionamiento de los controladores de temperatura ya que los SSR podían conmutar corrientes a muy altas velocidades (en el orden de los milisegundos) para que se garantizara el continuo funcionamiento del control de temperatura a rangos deseables según cada proceso de timbrado.

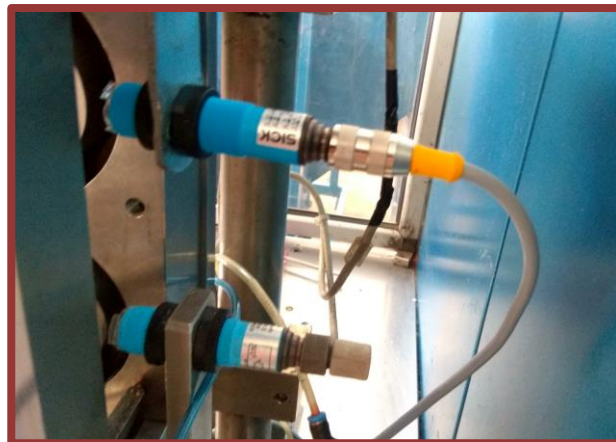
Imagen 1.100 Sensor de Presencia instalado en la estructura del proceso de llenado. [Fuente: IEA 2019]

Se muestra en la imagen 1.100, el sensor de presencia ya instalado en la estructura de llenado, para prevenir rupturas en el proceso de llenado así ahorrando pérdidas económicas para la empresa.

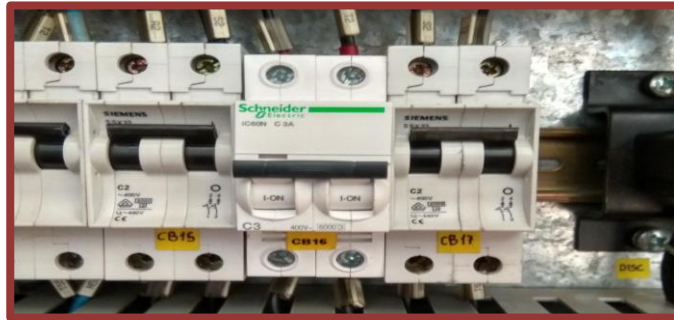
Imagen 1.101 Interruptor Termomagnético nuevo. [Fuente: IEA 2019]

Por ultimo se muestra en la imagen 1.101, el interruptor termomagnético que se reemplazó, para que soportara el energizado de la máquina, ya que se previnieron fallas al momento de activarla.
