**TECNOLÓGICO DE ESTUDIOS SUPERIORES DE  
TIANGUISTENCO**

**TESIS**

**IMPLEMENTAR HERRAMIENTAS DE MEJORA CONTINUA PARA EVALUAR EL  
RENDIMIENTO DE CALENTADORES SOLARES EN UNA ESCUELA DE EDUCACIÓN  
SUPERIOR.**

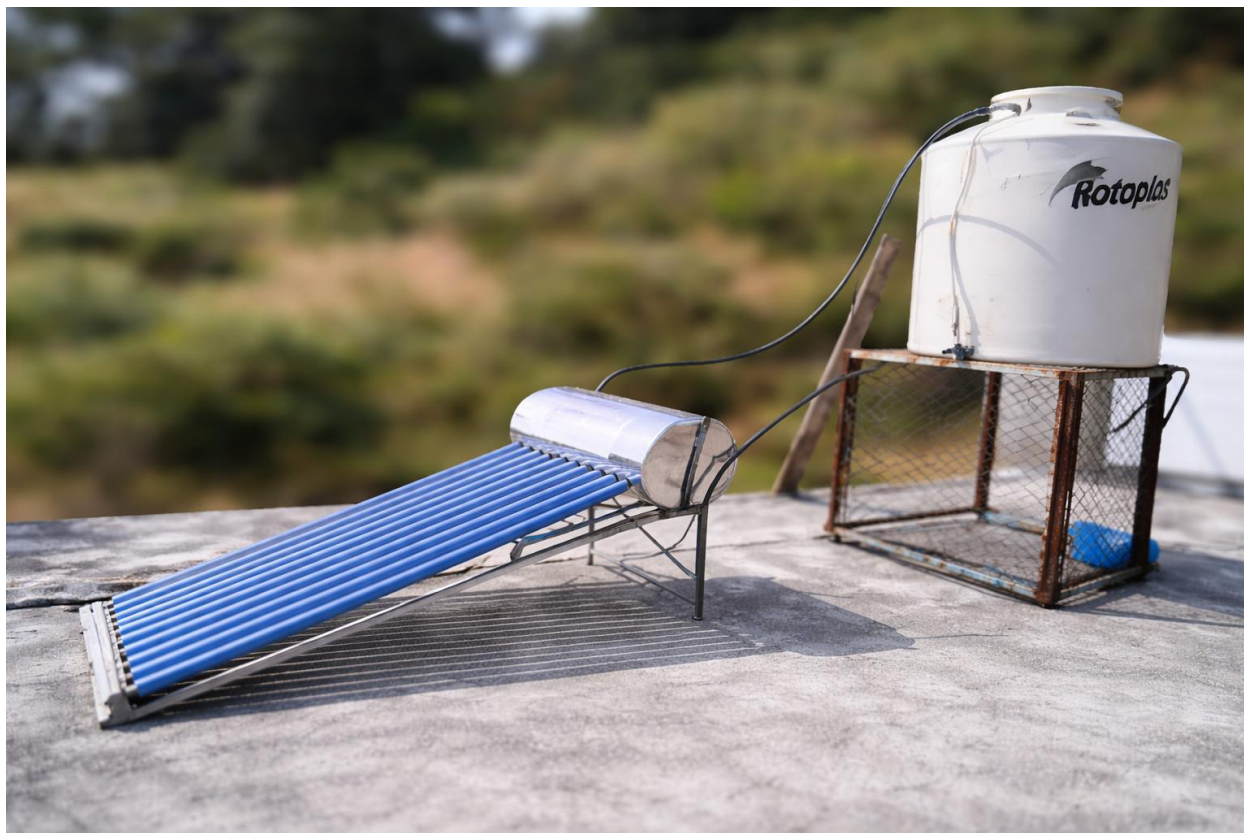
**Figura 3. Calentador solar 1 con seis años de uso.**

- Tubos al vacío con desgaste por antigüedad.
- Aislamiento del termotanque con indicios de deterioro.
- Inclinación aproximada de 30–35°, ligeramente inferior a la recomendada para la latitud del Estado de México ( $\approx 23^\circ + 10^\circ$  adicionales según ISO 9806:2017).
- Altura del sistema: entre 1.10 y 1.20 metros sobre el piso de azotea.
- Manguera de retorno hacia el tinaco, utilizada como indicador de llenado.

Estas condiciones pueden explicar por qué este equipo presenta menor temperatura de salida en las mediciones preliminares, especialmente entre la primera y la tercera toma del día, donde se reporta agua caliente más limitada.

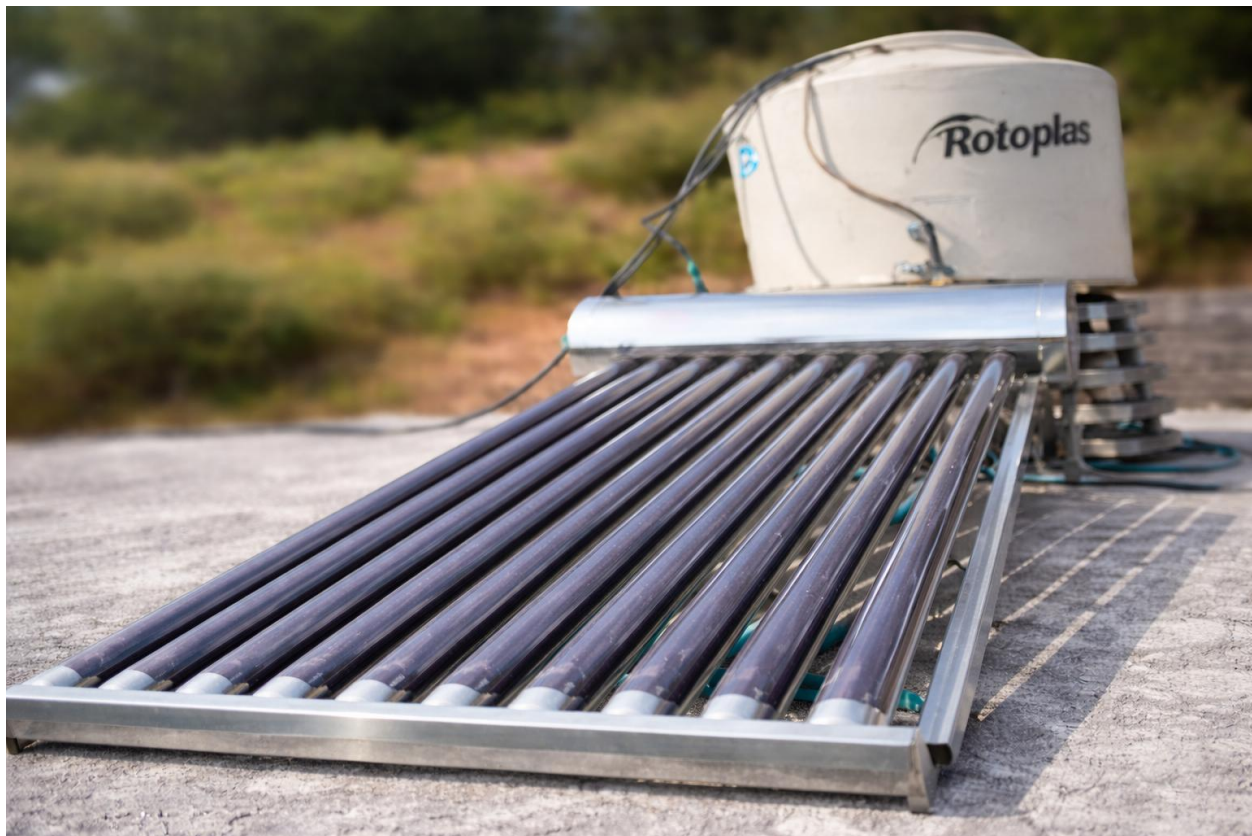
**Figura 4. Calentador solar 2, con cinco años de antigüedad.**

- Tubos en buen estado, sin pérdida visible de vacío.
- Base estable, nivelada y con fijación adecuada.
- Inclinación cercana a la recomendada para la latitud local.
- Sistema termosifón funcionando sin obstrucciones.

Este calentador ha mostrado mayores temperaturas de salida, conservando agua caliente hasta después de la medianoche, lo que sugiere una mejor capacidad de conservación térmica en comparación con el equipo de seis años.

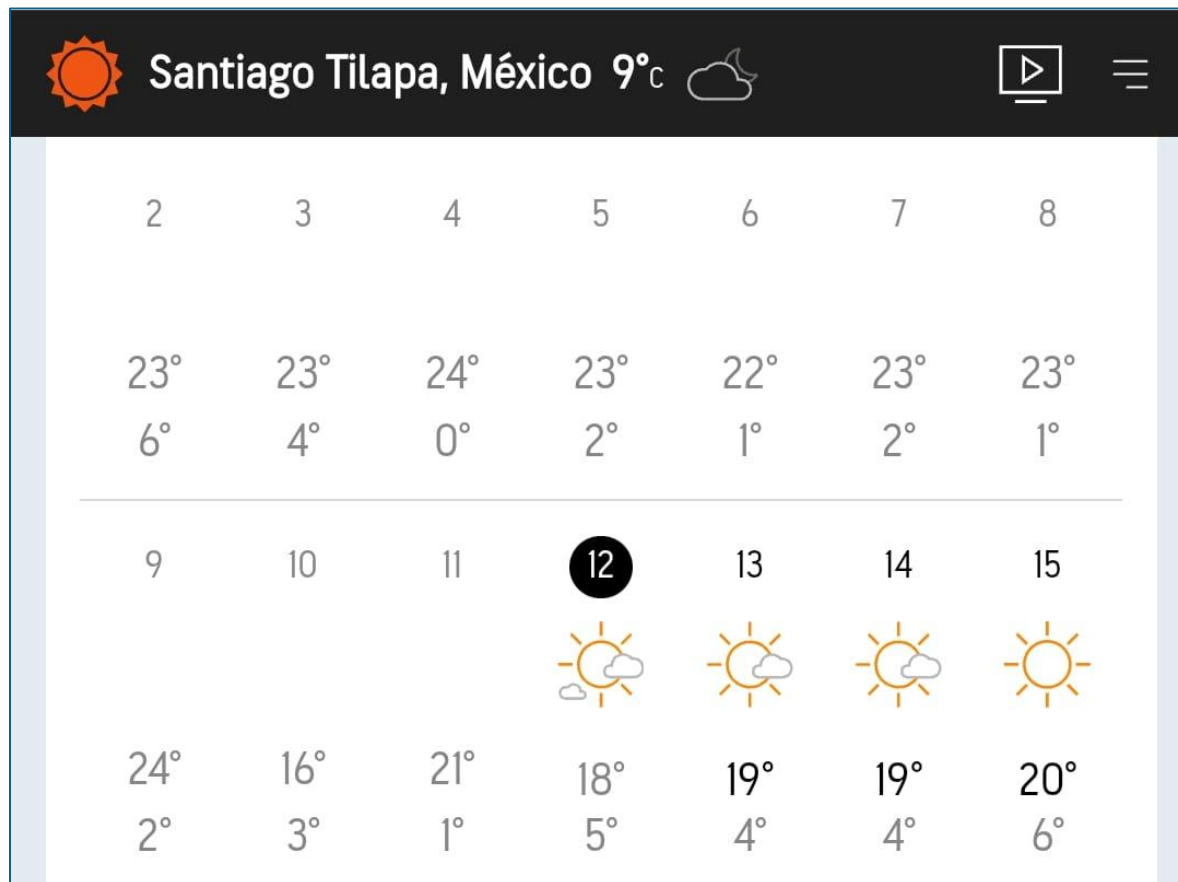
Figura 7. Temperaturas de Santiago Tilapa (3–9 noviembre 2025).

Esta semana presentó máximas entre 22°C y 24°C, pero mínimas especialmente bajas, alcanzando 0°C, 1°C y 2°C en varios días. Estas condiciones afectan directamente al desempeño del Calentador 1 (más antiguo), debido a:

- pérdida acelerada de calor por el termotanque deteriorado
- enfriamiento temprano del agua almacenada,
- disminución del rendimiento en las primeras horas del día.

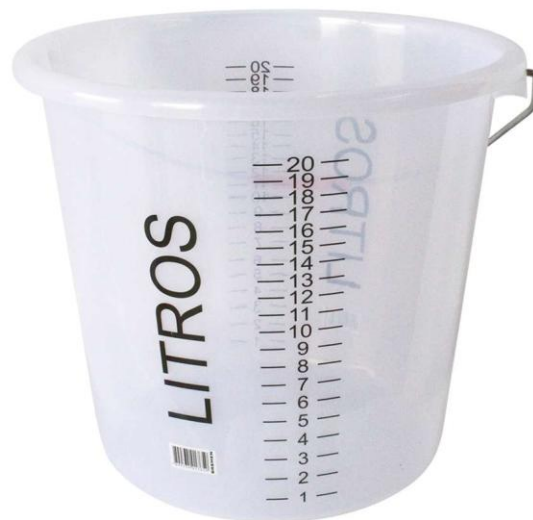
**Figura 10. Recipiente graduado.**

Este parámetro fue esencial para evaluar:

- La estabilidad del flujo en cada equipo.
- La posible presencia de pérdidas de presión.
- Diferencias funcionales entre ambos calentadores cuando el agua circula en condiciones normales de uso.

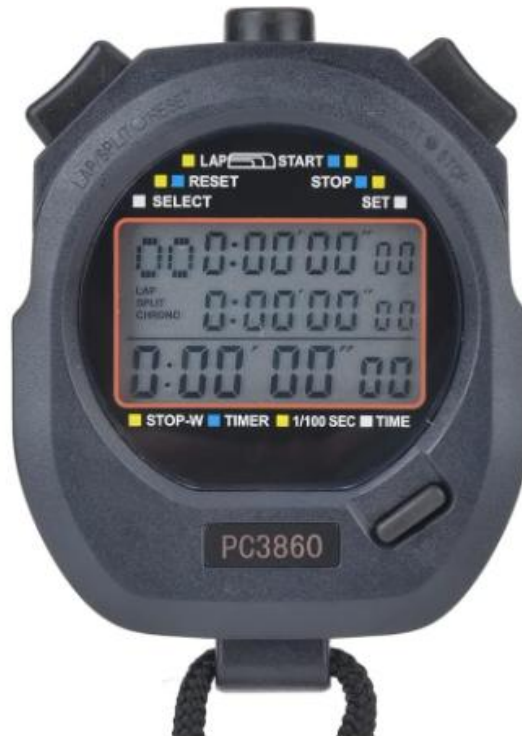
**Figura 11: Cronometro multifuncional.**

Se empleó el cronómetro para registrar el tiempo de llenado del recipiente graduado en cada medición. El tiempo se utilizó para calcular el caudal y para sincronizar las mediciones de temperatura con horarios establecidos.

El uso de cronómetros digitales es aceptado en trabajos experimentales aplicados, ya que posee una precisión suficiente para mediciones de intervalo con errores menores a  $\pm 0.2$  s

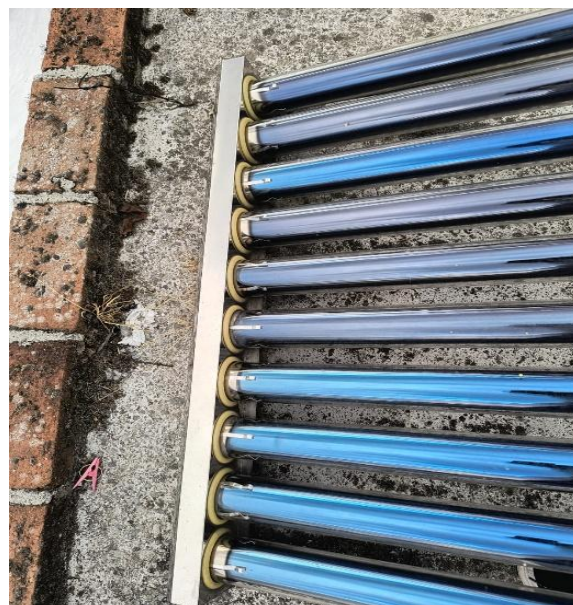
**Figura 13. Sistema e Instalación**

- condiciones físicas de los calentadores (como se muestra en figura 13a)
- tuberías, retornos y orientación (como se muestra en figura 13b)

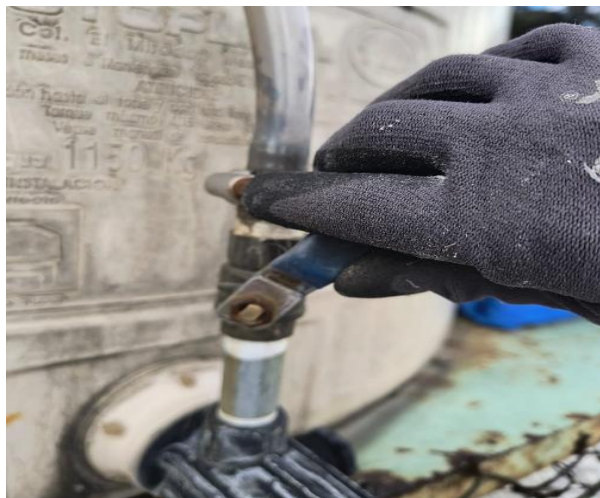
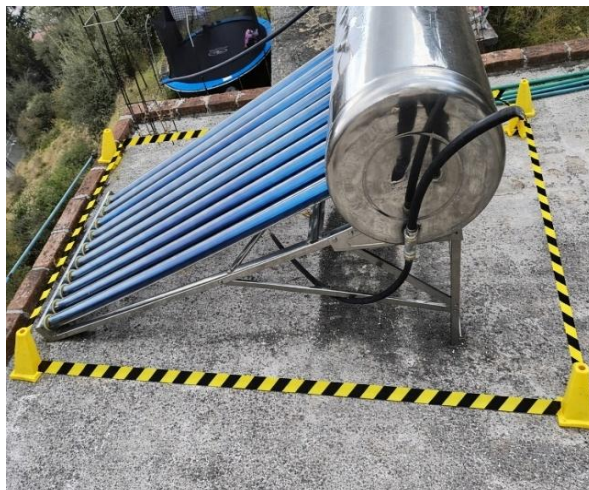
**Figura 14. Preparación para el mantenimiento**

- Se cerró la válvula de alimentación de agua fría hacia el termotanque (como se muestra en la Figura 14 a) para evitar la entrada de agua al sistema durante las maniobras.
- Se verificó que no existiera ningún respaldo auxiliar en funcionamiento (resistencia eléctrica, caldera o calentador de gas conectado en serie).
- Se esperó el tiempo suficiente para que los tubos y el tanque descendieran a una temperatura segura, evitando quemaduras por contacto o choques térmicos en el vidrio.
- Se delimitó el área de trabajo (como se muestra en figura 14b) y se utilizó equipo de protección personal básico: guantes, lentes de seguridad y calzado antiderrapante.

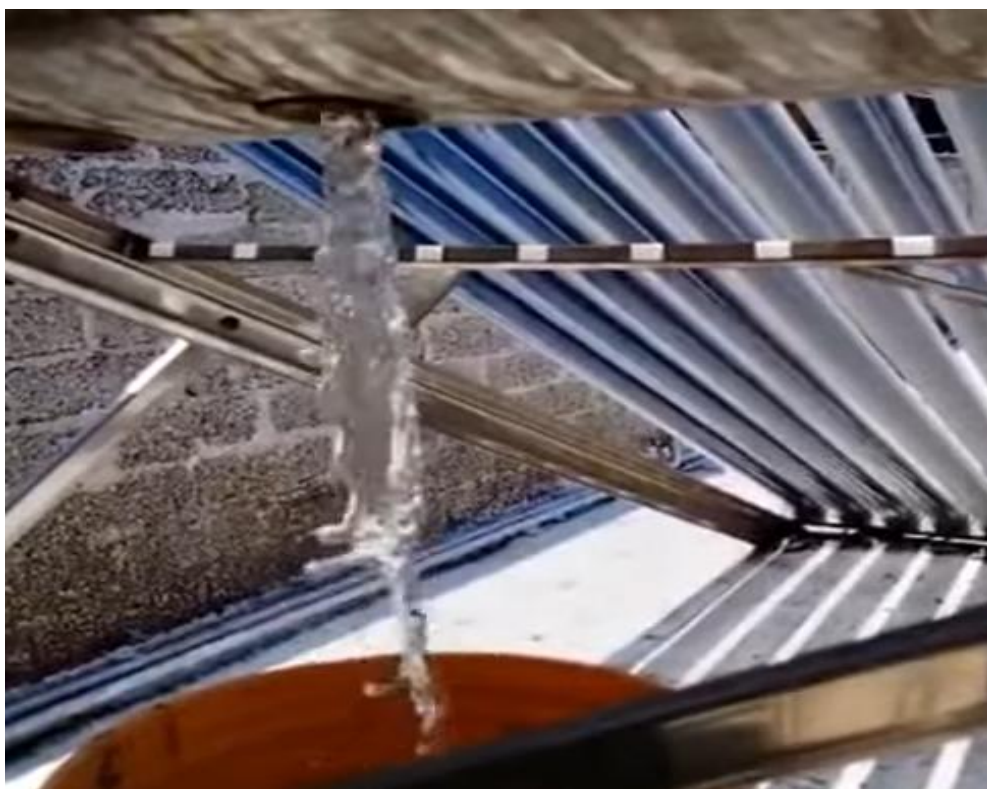
**Figura 15. Drenado parcial de termotanque**

- El agua salió por gravedad, reduciendo la presión interna del tanque y los tubos sin riesgos.
- El drenado se dirigió a un punto seguro y posteriormente se aprovechó para uso secundario.
- El proceso se realizó sin aplicar fuerza brusca, debido al posible desgaste de tuberías expuestas a radiación y antigüedad.

**Recomendación técnica:** Cuando no exista válvula de drenado, se debe desconectar el punto inferior lentamente y, en caso necesario, abrir una llave de agua caliente dentro de la vivienda para facilitar el flujo por gravedad.

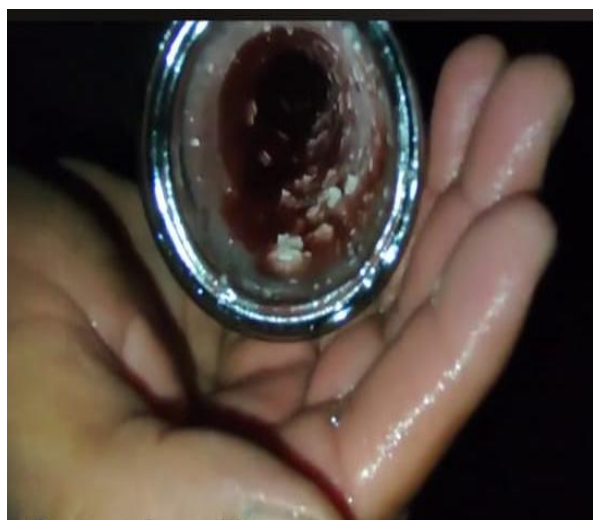
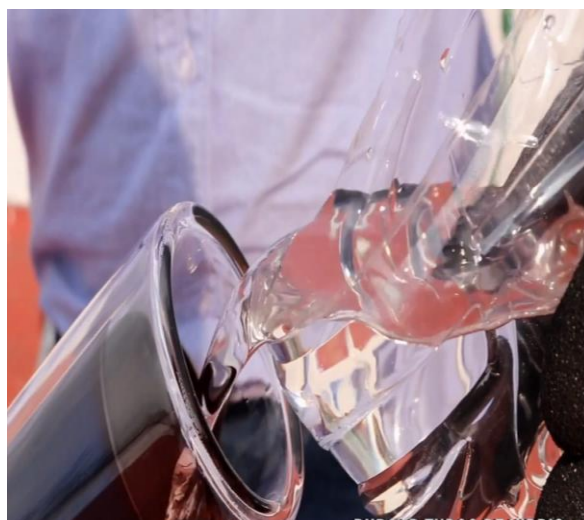
**Figura 17. Inspección y limpieza de los tubos al vacío**

- Se inspeccionaron los tubos buscando fisuras, pérdida de vacío (punta oscurecida) y empañamiento interno como se muestra en la imagen (17 a).
- Solo se retiraron los tubos que pudieron desmontarse sin riesgo de ruptura, debido a la rigidez visible en los empaques expuestos al sol.

- Los tubos desmontados recibieron enjuague interno con agua limpia y desincrustante suave (vinagre diluido) para eliminar depósitos minerales como se muestra en la imagen (17 b).
- Se verificó el estado de los empaques de silicón, identificando pérdida de elasticidad por exposición solar; los que presentaron resequedad o grietas fueron sustituidos por nuevos sellos, asegurando hermeticidad y evitando fugas térmicas o de agua.
- Tras la limpieza, los tubos se reinstalaron con sus empaques nuevos o revisados, garantizando su correcto asiento y sellado.

Algunos tubos presentaron rigidez excesiva y riesgo de fractura, por lo que no fueron desmontados. Se registraron para futura sustitución si no mejora el rendimiento térmico

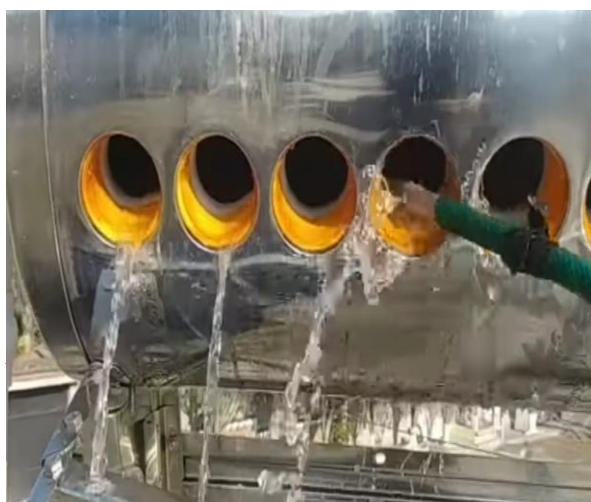
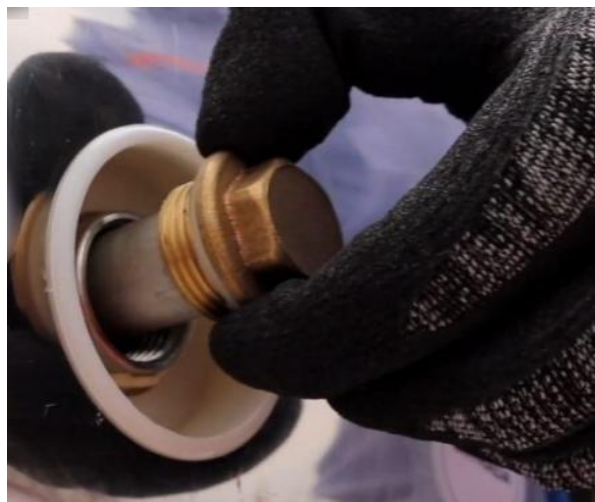
**Figura 18. Revisión del ánodo de magnesio.**

- Con el tanque parcialmente drenado, se accedió a una tapa de registro o conexión superior para facilitar el enjuague.

- Se introdujo agua limpia en forma de enjuagues sucesivos, favoreciendo la salida de sedimentos por la válvula de drenado o el punto inferior habilitado. Este proceso se repitió hasta que el agua salió relativamente clara como se muestra en imagen (18 a).
- Se retiró el ánodo de magnesio para inspeccionar su estado como se muestra imagen (18 b). El cual presento desgaste avanzado (reducción importante de diámetro o longitud útil), se consideró su reemplazo por un ánodo nuevo con las mismas especificaciones, dado que este componente protege el tanque de la corrosión interna.

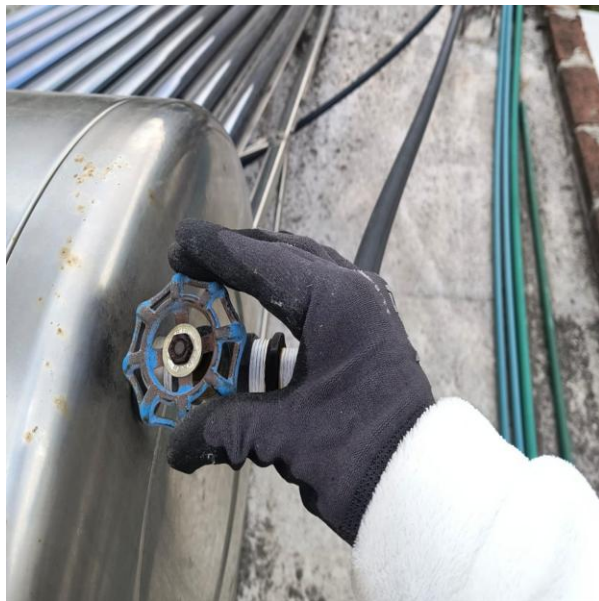
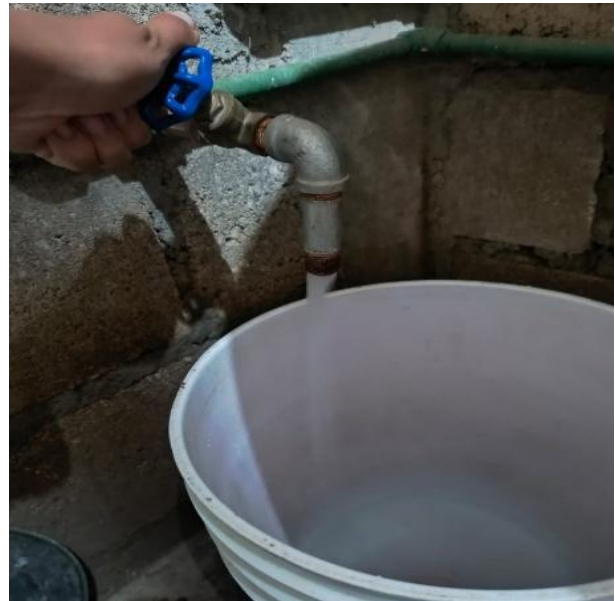
**Figura 20. Puesta en servicio**

- Se cerró el drenado del sistema (como se muestra en figura 20 a) y se abrió gradualmente la alimentación de agua proveniente del tinaco hasta llenar el termotanque.
- Se purgó el aire mediante una llave de agua caliente en el interior de la vivienda (como se muestra en figura 20 b) hasta obtener un flujo continuo sin burbujas.
- Se verificaron posibles fugas en las conexiones ajustadas y en los empaques previamente sustituidos o reinstalados.

Este registro permitió comparar el desempeño del equipo antes y después del mantenimiento, validando el impacto de la intervención en la eficiencia térmica mediante el análisis experimental alineado al ciclo Ciclo de Deming (PDCA).

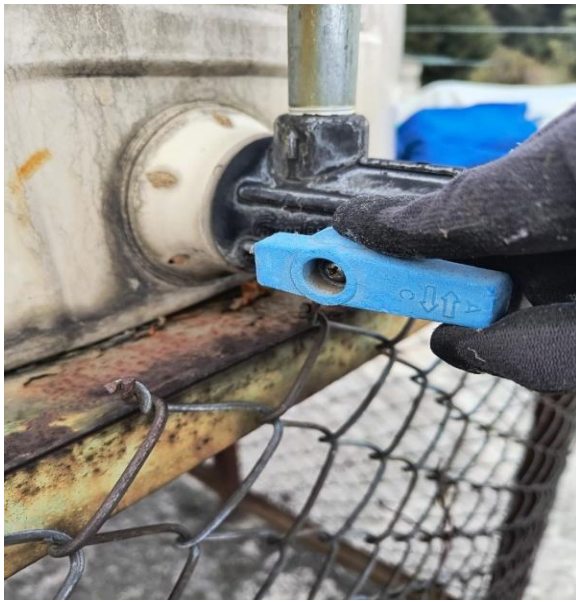
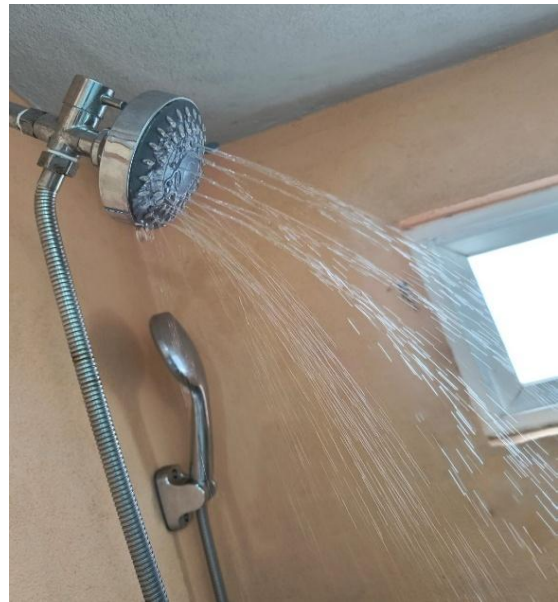
**Figura 21. Verificación posterior**

- Se verificaron nuevamente las conexiones, empaques y válvulas para confirmar la ausencia de fugas.
- Se registró la hora de finalización del servicio y el estado físico-operativo del sistema.

En las horas posteriores, se llevó a cabo una revisión visual para descartar goteos, pérdida de presión y ruidos anormales. Durante los siguientes días, se monitoreó el comportamiento térmico del equipo, con el fin de observar el incremento progresivo de temperatura conforme se acumularon horas de radiación solar.
