“CONSERVACIÓN PERIÓDICA MEDIANTE FRESADO Y CARPETA ASFÁLTICA  
DE 14.6 KM EN LA CARRETERA PUEBLA -TLAXCALA”

TITULACIÓN INTEGRAL INFORME DE RESIDENCIA PROFECIONAL.

INGENIERÍA CIVIL.

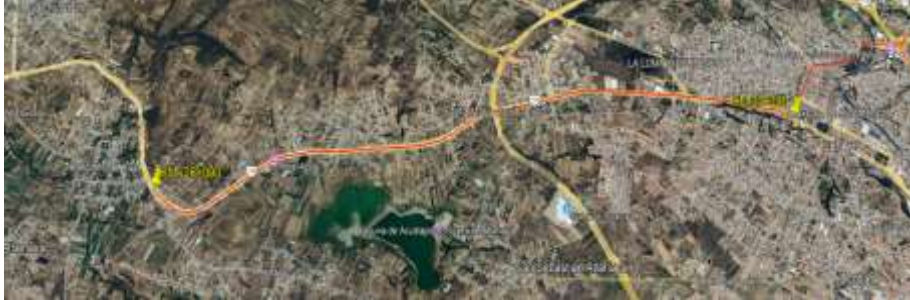
Imagen 1.3. Ubicación del tramo carretero

El presente proyecto abarca el tramo de la carretera Puebla – Tlaxcala. Este inicia en el kilómetro 26+000 al kilómetro 33+300.

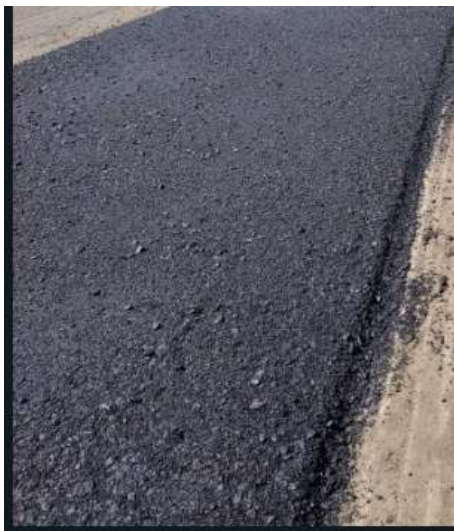
Imagen 2.2. Carpeta de asfalto

La propuesta fue realizada con el diseño Marshall, verificando que la mezcla cumpla con los parámetros especificados por la Secretaría de Infraestructura, Comunicaciones y Transporte, así como de la normatividad N-CSV-CAR-3-02-005 y conforme al manual M-MMP-4-05-034; buscando garantizar un desempeño adecuado del pavimento a lo largo del tiempo y reducir deformaciones y costos de mantenimiento. Ensayos de laboratorio, curvas granulométricas y parámetros de diseño bajo el método Marshall, se encuentran en anexos, junto con el reporte fotográfico.

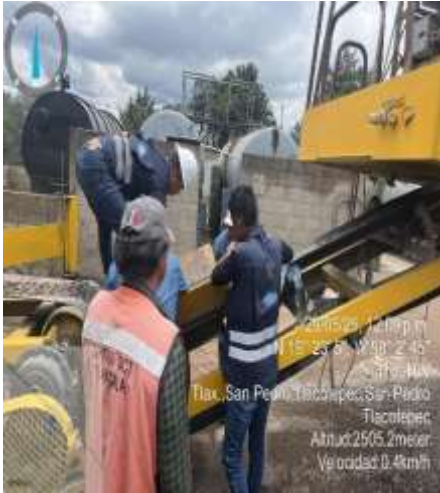
Imagen 2.3. Análisis granulométrico de agregados

Como parte del control de calidad en la conservación de la carretera, se realizó la verificación de la granulometría de los agregados pétreos utilizados en la elaboración de la mezcla asfáltica. Esta revisión permite confirmar que los materiales utilizados en campo cumplan con lo establecido en el diseño de mezcla y con la normativa correspondiente N CMT 4 05 003, N CTM 4 04, N CMT 4.05.001, asegurando así el desempeño estructural y funcional de la carpeta asfáltica. (Ver Resultados en Anexos).

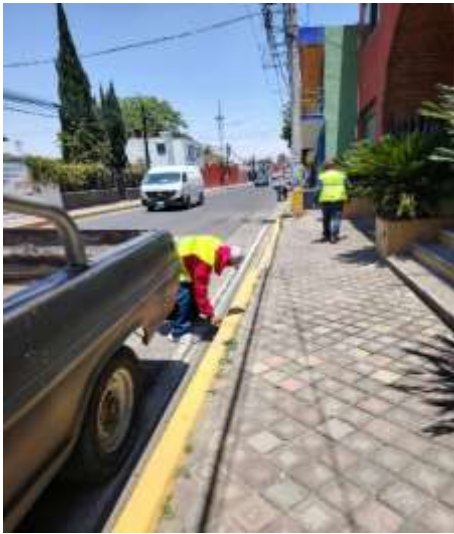
Imagen 2.6. Cadenamiento lado derecho

Se iniciaron trabajos de cadenamientos para que fuera posible ubicar con precisión el inicio, desarrollo y fin del tramo de obra en campo. Estos puntos facilitan la organización de actividades constructivas como el fresado y aplicación de carpeta asfáltica.

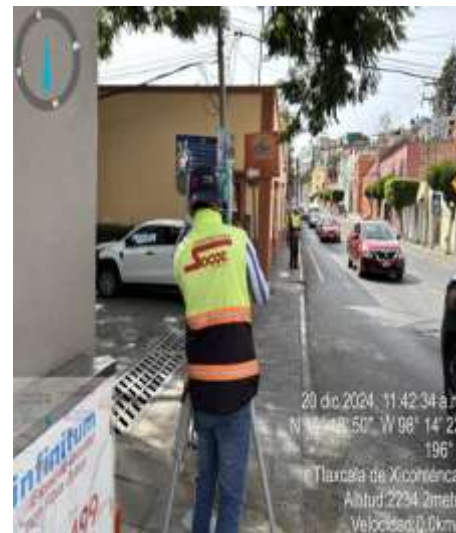
Imagen 2.9. Levantamiento topográfico

Posteriormente se iniciaron los trabajos de topografía en el sitio del proyecto, esta labor incluyo la instalación de puntos y recopilación de datos, utilizando la estación total.

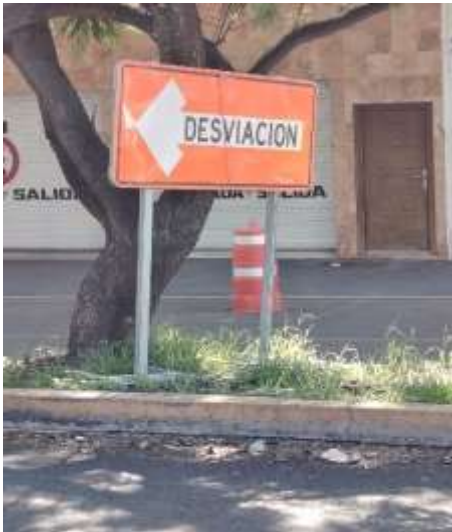
Imagen 2.11. Señalamiento SIP-8 inicio del tramo

La zona de información que antecedió a la zona de transición contó con una longitud ( $L_i$ ), adecuada para informar oportunamente a los usuarios que, más adelante en su trayecto, se encontraba una zona con trabajos que afectaban la circulación normal de la carretera. Por ello, se instaló la señalización correspondiente para advertir a los conductores sobre las precauciones, restricciones y guías necesarias durante su paso por el área donde estaba el fresado o tendido de la carpeta, así como la necesidad de reducir gradualmente la velocidad. Esto fue esencial, ya que la operación del tránsito se vio modificada debido a la reducción de la sección transversal, desvíos u otras situaciones derivadas de las obras. La longitud ( $L_i$ ) se definió con base en las características físicas y operacionales del tramo.

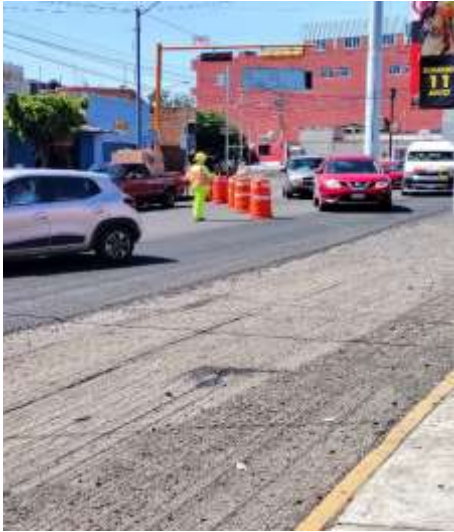
Imagen 2.14. Trafitambos

Cuando por las características de la zona de obra se requería reducir el número de carriles de igual forma reducir el ancho de un carril o encauzar el tránsito hacia una desviación, la longitud de la zona de transición para encauzar a los vehículos será lo suficientemente larga para permitir a los usuarios incorporarse al carril disponible (área de circulación)

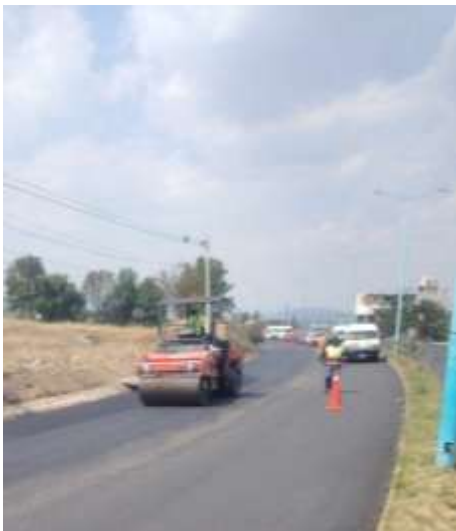
Imagen 2.16. Zona de trabajos

La ubicación y el dimensionamiento del área de labores se definieron en función del tipo y magnitud de los trabajos realizados, así como del procedimiento adoptado para su ejecución, incluyendo las maniobras del personal, de la maquinaria y del equipo de construcción, además del espacio necesario para el almacenamiento de los camiones que transportaban la mezcla asfáltica.

Esta área de labores determinó la configuración de la zona de trabajo, la cual fue resguardada mediante un área de protección que separó a los vehículos y peatones que transitaban por la zona de circulación. Dicha protección permitió a los conductores reaccionar adecuadamente en caso de que invadieran los dispositivos de canalización que delimitaban el área de circulación, evitando así el ingreso accidental al área de labores.

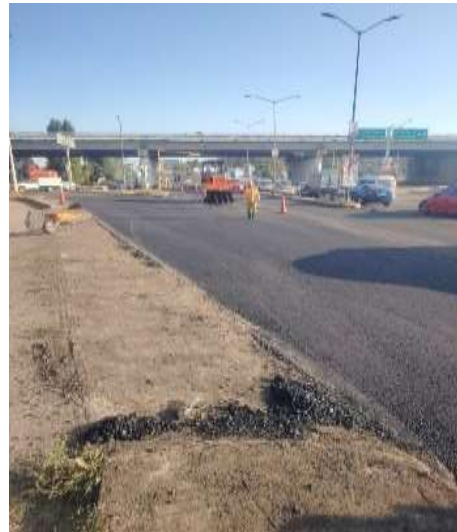
Imagen 2.20. Zona de redireccionamiento

Inmediatamente después de la zona de trabajo o de la desviación, para redireccionar los vehículos a las condiciones normales de operación, se requería que la zona de transición tenga una longitud tal que, a partir de la velocidad restringida, los vehículos alcancen la velocidad reglamentaria para el tramo subsecuente del tramo carretero sobre el cual se estaba trabajando

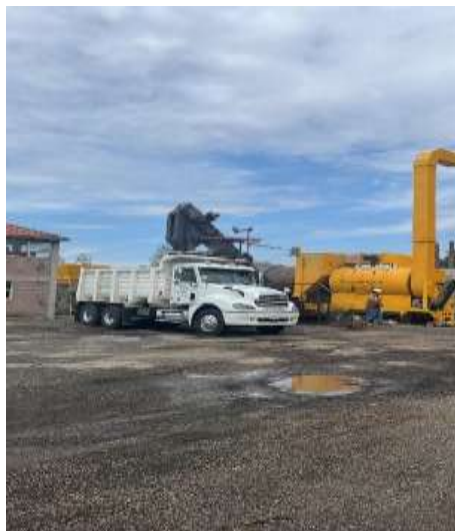
Imagen 2.23. Carga de camiones

El transporte se efectuó en camiones de 14 metros cúbicos, que además contaron con lona impermeable para evitar la pérdida de temperatura y garantizar la calidad de la mezcla al llegar al frente de trabajo.

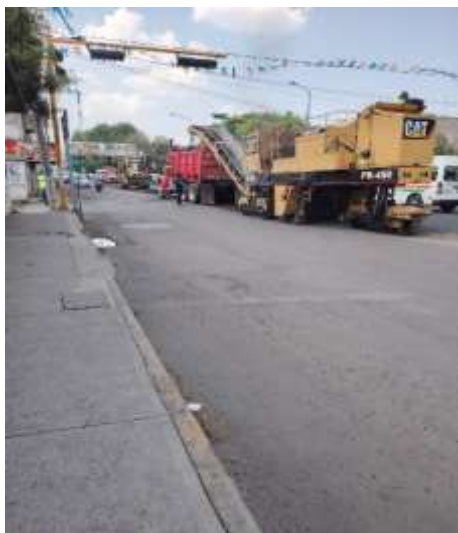
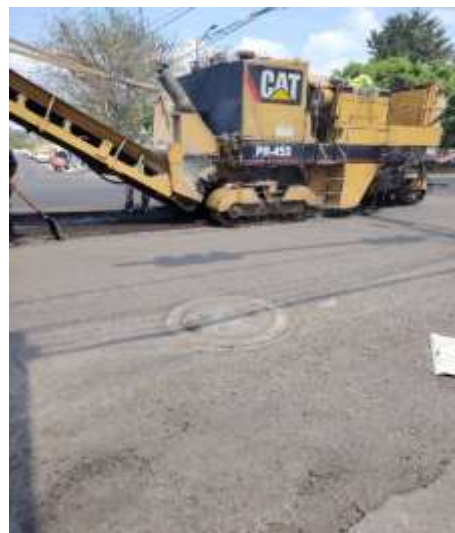
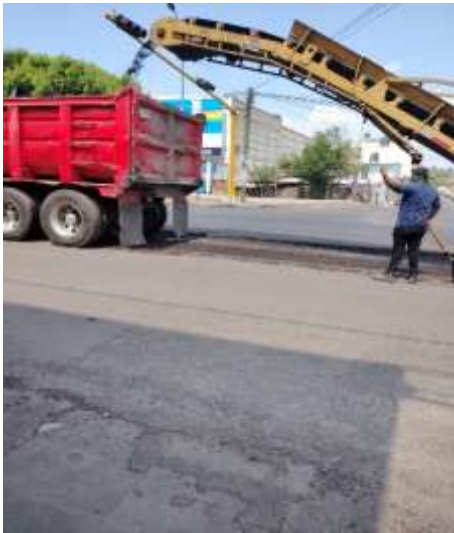
Imagen 2.24. Fresado de pavimento

Se iniciaron los trabajos de retiro controlado de la carpeta asfáltica existente mediante un proceso de fresado con maquinaria especializada, como la fresadora en frío. Esta actividad consistió en eliminar una capa de pavimento de 5 cm de espesor, con el propósito de corregir deformaciones, grietas y otros daños superficiales que comprometían el buen desempeño de la vía.

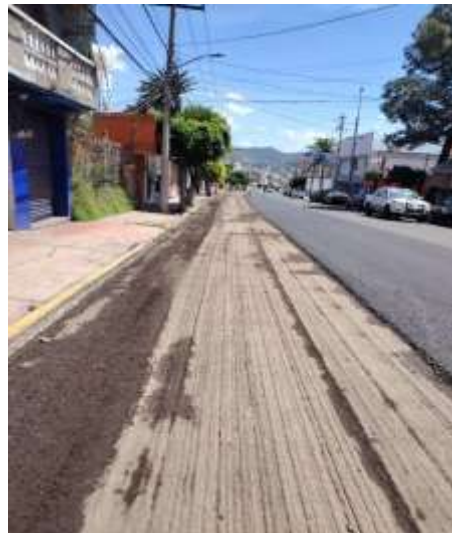
Imagen 2.28. Textura del pavimento

El acabado debe presentar una textura rugosa y uniforme, adecuada para permitir una buena adherencia del riego de liga, además el fresado no debe de dañar la base hidráulica ni capas estructurales inferiores según la norma N.CSV.CAR.3.02.006.

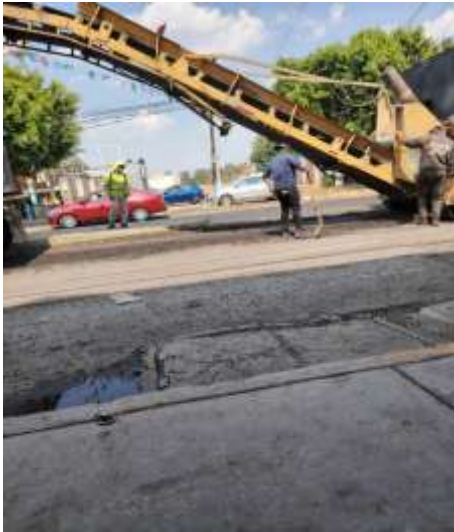
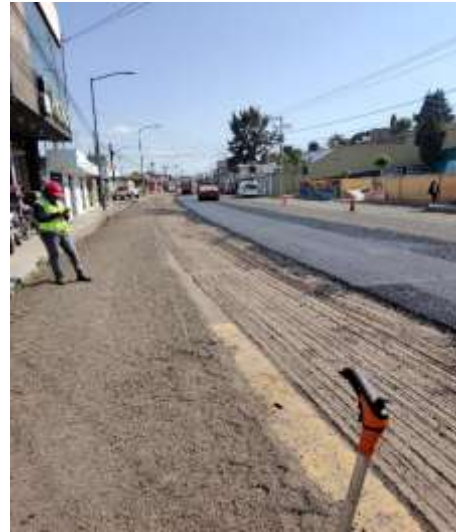
Imagen 2.29. Fresado 1

La superficie fresada debe de conservar el perfil longitudinal proyectado, es decir la continuidad del eje de la vía sin presentar deformaciones, escalones, ondulaciones o cambios bruscos de nivel, así mismo debe de respetar la pendiente transversal (bombeo o peralte), que permite el escurrimiento lateral del agua hacia las cunetas o drenes.

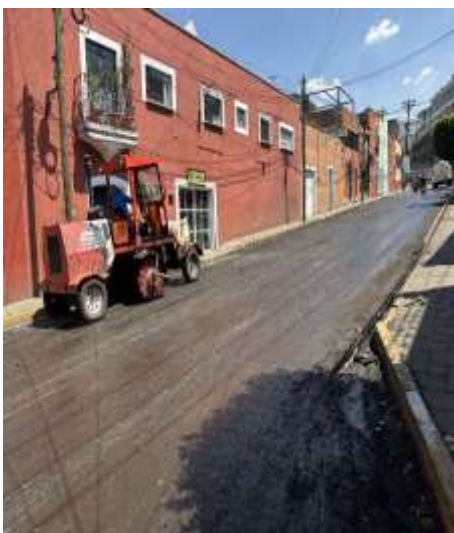
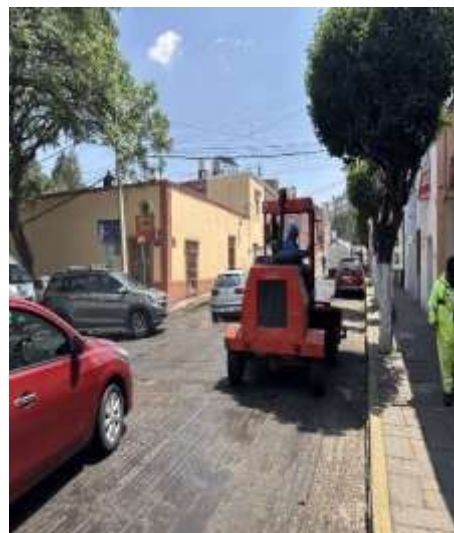
Imagen 2.31. Barredora mecánica

La limpieza de la superficie se llevó a cabo mediante el uso de barredoras mecánicas, asegurando así la remoción eficiente del material suelto. Adicionalmente, se realizó barrido manual en las orillas y en aquellas zonas de difícil acceso donde la maquinaria no podía operar adecuadamente. Esta labor tuvo como finalidad dejar la superficie en condiciones óptimas para la aplicación del riego de liga el cual es necesario para que se logre la correcta ejecución de los trabajos.

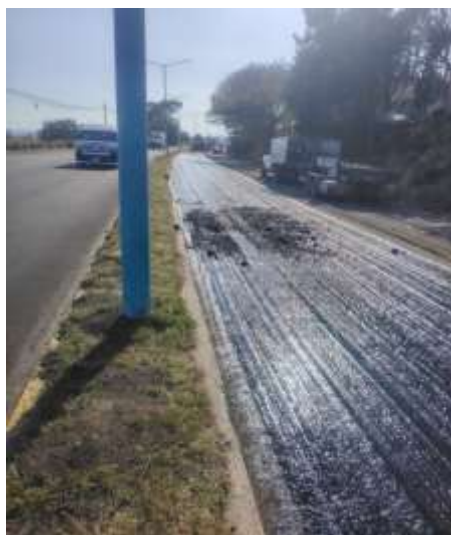
Imagen 2.33. Riego de liga

Posteriormente se llevó a cabo la aplicación del riego de liga con emulsión, sobre la superficie que previamente ya estaba limpia. La emulsión se aplicó de manera uniforme utilizando equipo especializado como fue la pretrolizadora, asegurando una cobertura adecuada para favorecer la adhesión entre la base existente y la nueva mezcla asfáltica. Se cuidó que la aplicación se realizara en condiciones óptimas de temperatura y humedad para garantizar la efectividad del riego considerando la normativa N-CTR-CAR.3-02-006.

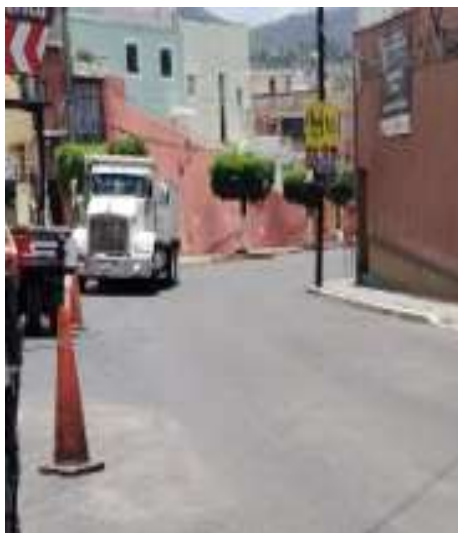
Imagen 2.35. Llegada de la mezcla

La mezcla asfáltica producida en planta llega al sitio de trabajo en camiones de 14 metros cúbicos, térmicos, protegidos con lonas para conservar el calor. A su llegada, se verifica que cumpla con la temperatura mínima de colocación, generalmente no menor a 160 °C, así como con los requisitos de diseño (contenido de asfalto, granulometría, etc.).

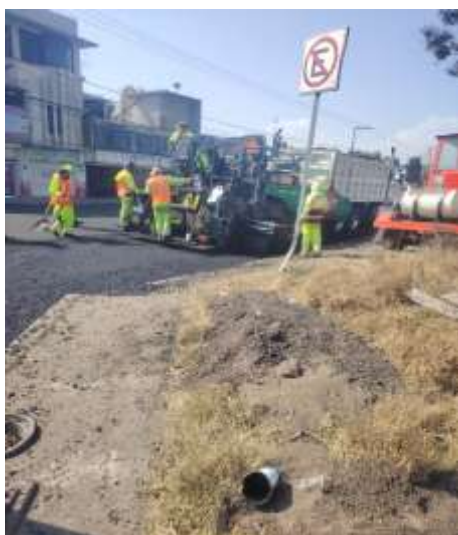
Imagen 2.37. Colocación de mezcla asfáltica

Se realizó la colocación de mezcla asfáltica en caliente, proceso mediante el cual se extendió y compactó el material previamente preparado en planta asfaltadora a alta temperatura. La mezcla, compuesta por agregados triturados y asfalto líquido, se mantuvo caliente para conservar sus propiedades y asegurar una correcta compactación y adherencia la temperatura mínima que se controlaba para la compactación era de 155° C.

Antes de iniciar la colocación, se verificó que la superficie estuviera completamente limpia y libre de polvo o residuos. Además, en la mayoría de los casos, se aplicó un riego de liga para mejorar la adhesión entre la base existente y la nueva capa asfáltica. La mezcla se extendió de manera uniforme con la ayuda de la finisher y una cuadrilla de trabajo.

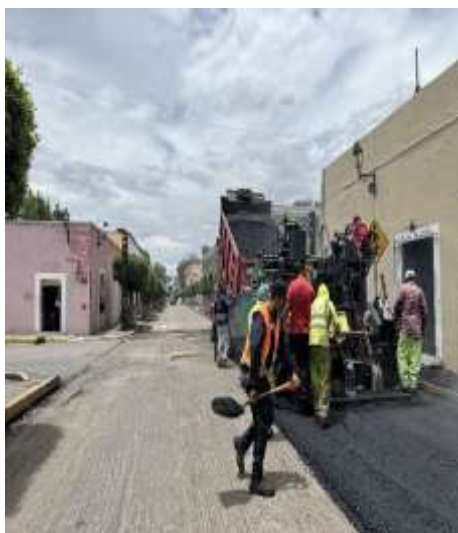
Imagen 2.40. Alimentación de extendedora

Una vez que los camiones llegan desde la planta, descargan la mezcla. La finisher se encarga de colocar la mezcla de forma pareja, con el espesor correcto y siguiendo la pendiente que el diseño requiere. Aquí es clave que el trabajo sea constante, sin pausas largas, porque si la mezcla se enfría, ya no se puede trabajar igual.

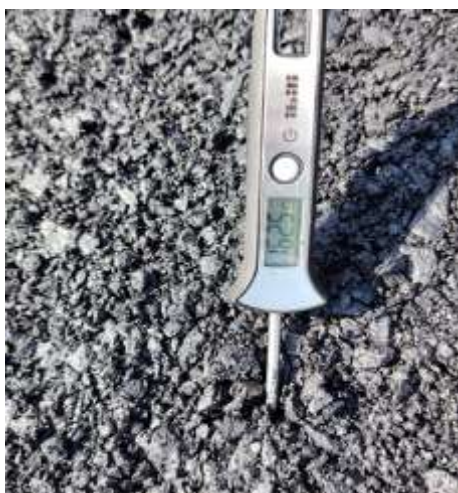
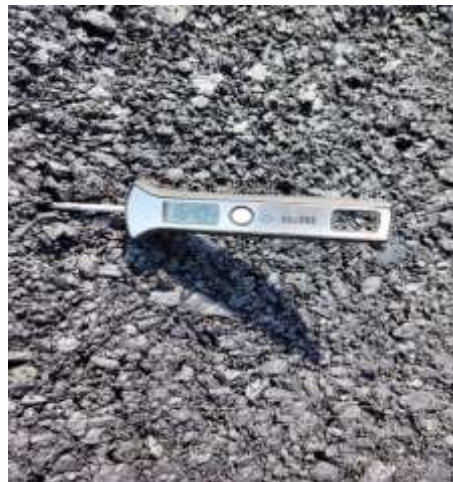
Imagen 2.42. Control de temperatura

Se verificaba que la colocación fuera continua, sin detenerse innecesariamente. Si la mezcla se enfría mientras se espera, puede perder plasticidad y no compactarse bien. Se busca mantener una temperatura mínima de colocación (por lo general mayor a 155°C).

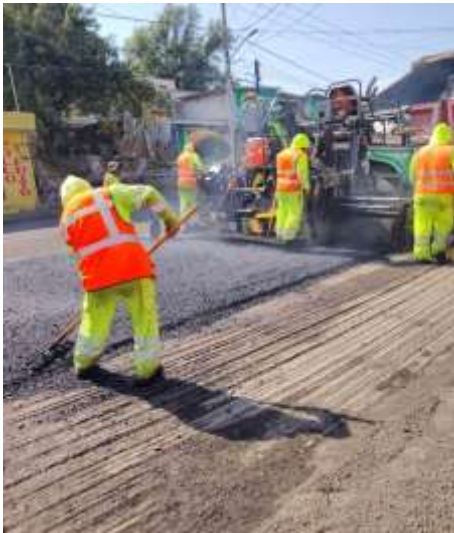
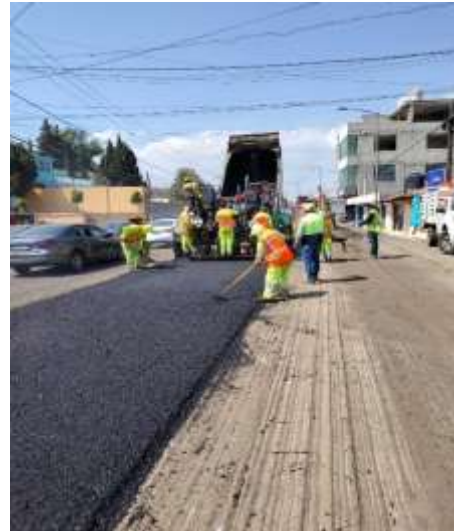
Imagen 2.44. Ajuste de espesor manual 1

Posteriormente la finisher, distribuye la mezcla a lo largo del carril en el espesor requerido, considerando el porcentaje de compactación. También se ajustan los perfiles transversales y longitudinales para garantizar el escurrimiento adecuado del agua y evitar encharcamientos. Estos ajustes son críticos para el desempeño funcional y estructural del pavimento.

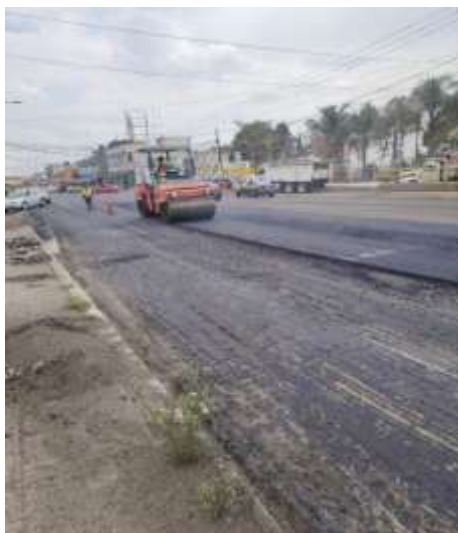
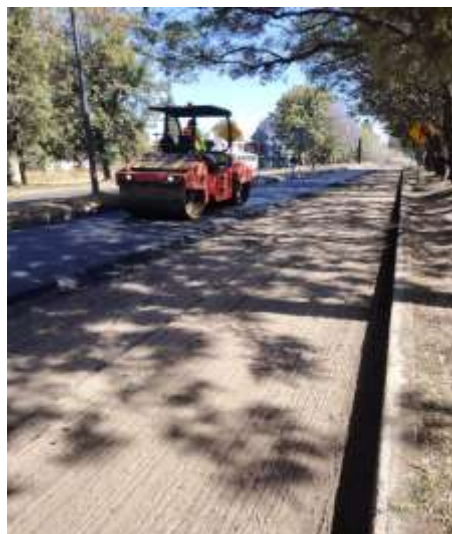
Imagen 2.46. Compactación de carpeta

Una vez colocada la mezcla asfáltica en caliente, se procedió con la etapa de compactación, considerada una de las más importantes dentro del proceso constructivo del pavimento. El objetivo principal fue reducir el contenido de vacíos, alcanzar la densidad especificada en el proyecto y asegurar la estabilidad estructural de la carpeta, para estos trabajos se utilizó la maquinaria necesaria como lo fue un rodillo vibratorio y la ayuda de una pipa de agua para abastecer al rodillo.

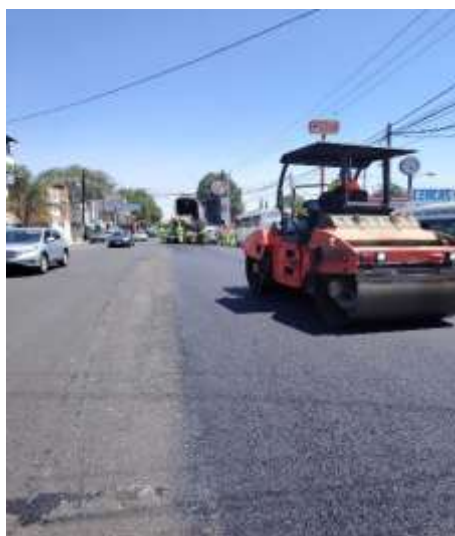
Imagen 2.48. Compactación

La capa de rodadura no deberá ser abierta al tránsito vehicular si el material no se encuentra por debajo de los 60°C.

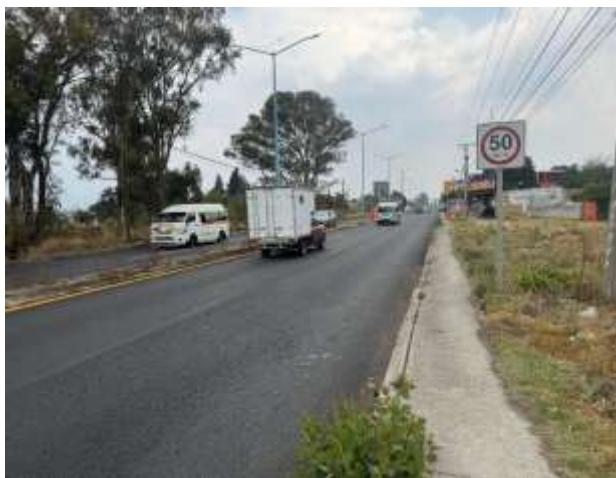
Imagen 2.49. Enfriamiento de la carpeta

Se dejará enfriar la carpeta durante algunas horas hasta que la capa de rodadura este por debajo de los 60 C°, hasta que soporte el tráfico sin deformarse posteriormente se retiran los señalamientos y se abrirá el tráfico vehicula.

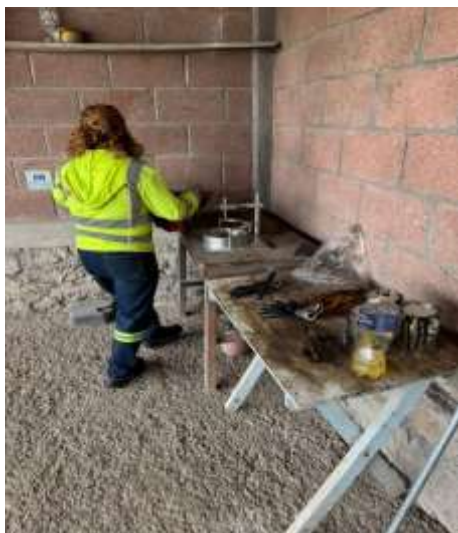
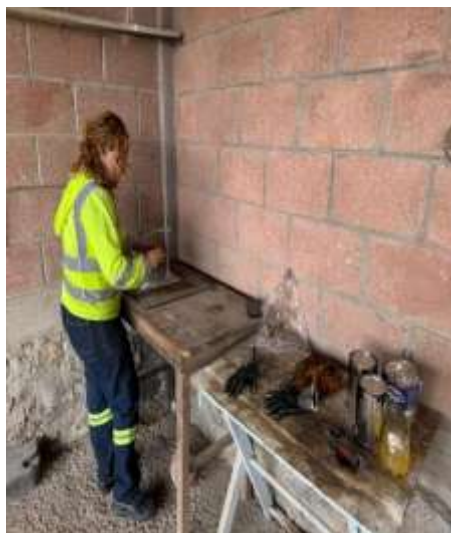
Imagen 2.50. Prueba de torsión 1

Durante el desarrollo del proyecto se ejecutaron diversas actividades por el laboratorio enfocado en garantizar la calidad de los materiales que se estaban utilizando, entre estas actividades se desarrolló la prueba a la torsión con el objetivo de evaluar el comportamiento, verificando su resistencia ante el esfuerzo vehicular. Esta evaluación fue útil para verificar si la mezcla presenta un buen desempeño antes deformaciones por torsión. (Ver resultados en Anexos).

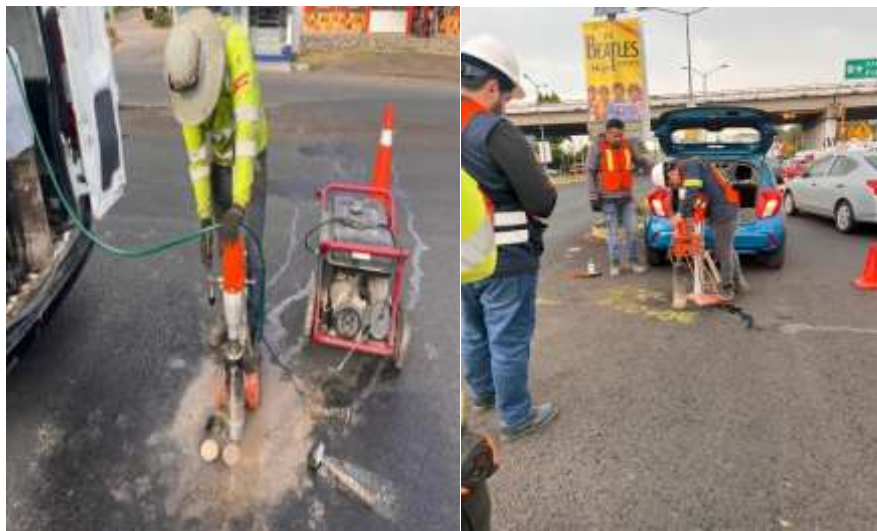
Imagen 2.52. Extracción de núcleos

Las muestras se etiquetaron y enviaron al laboratorio para su análisis. Esta verificación es importante para confirmar que se cumpla con el espesor especificado en el proyecto y asegurar la calidad del trabajo realizado según la normativa de la SCT y las especificaciones del control de calidad. Resultados en anexos.

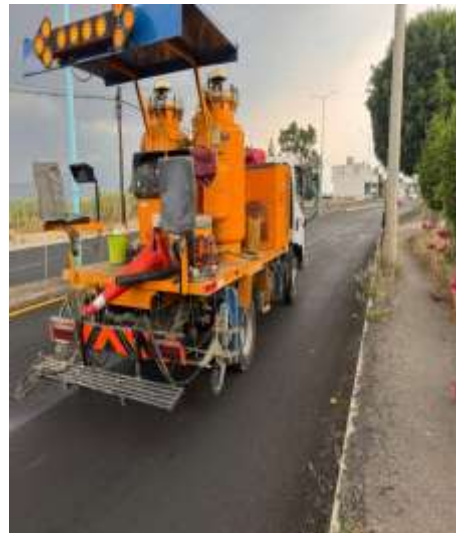
Imagen 2.54. Pintura

El proceso comienza con una limpieza cuidadosa de la superficie, ya que el pavimento debe estar libre de polvo, tierra, grasa, humedad o residuos que puedan impedir que la pintura se adhiera correctamente. Si hay polvo por causa del fresado u otras actividades, se realiza un barrido manual o con barredoras mecánicas para dejar la superficie lista.

Después, se marcan los puntos de referencia o alineamientos con cuerdas o marcas temporales, para guiar el trazo de las líneas con exactitud según el diseño del proyecto (por ejemplo, líneas continuas, discontinuas, bordes o pasos de peatones). Estas guías permiten asegurarse de que las marcas viales queden rectas, alineadas y respeten los anchos y longitudes requeridas.

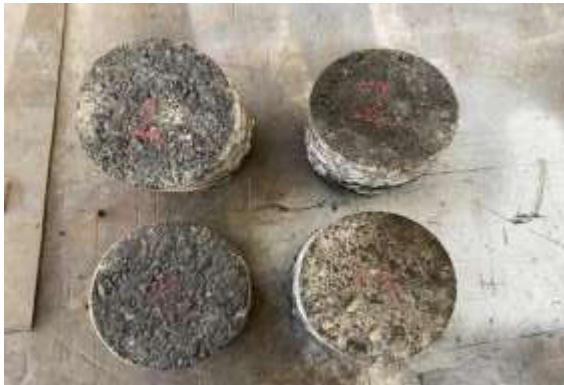
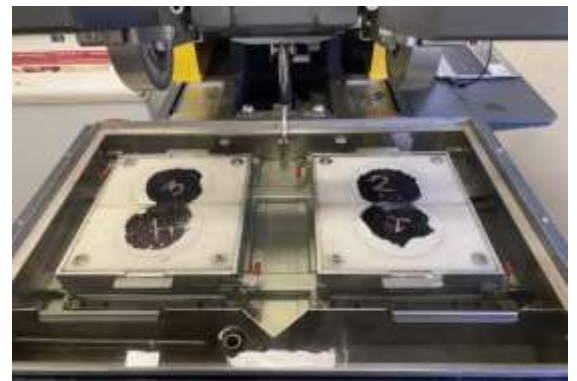
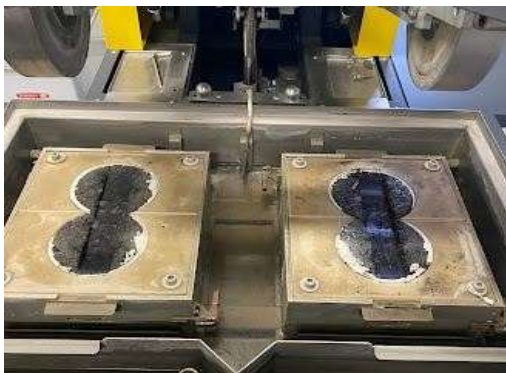
Imagen 4.1. Especímenes en proceso de acondicionamiento.

Imagen 4.2. Especímenes previos a ensayo

Imagen 4.3. Especímenes después del ensayo

Imagen 4.4. Especímenes después del ensayo con acercamiento

Informe del Centro de Investigaciones Asfálticas (CIA) evalúa la resistencia a la deformación permanente y daño por humedad de una mezcla asfáltica densa, conforme a la norma AASHTO T324. La muestra fue extraída del cuerpo A (Km 26+240) del proyecto de conservación de la carretera Puebla-Tlaxcala. Los resultados muestran que la mezcla presenta una profundidad de rodera de 10.00 mm a las 19,418 pasadas, cumpliendo con los criterios de desempeño establecidos. El ensayo se realizó a 50 °C utilizando el equipo de rueda cargada de Hamburgo.

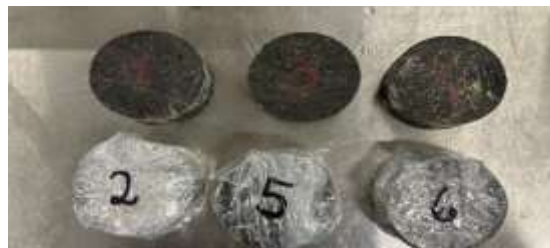
Imagen 4.5. Especímenes recibidos en planta y cálculo de propiedades volumétricas

En la tabla se presenta el resumen de los resultados obtenidos en el ensayo de susceptibilidad a la humedad, donde se evaluaron especímenes acondicionados y sin acondicionar. Se incluyen datos de dimensiones, pesos, volúmenes, vacíos, esfuerzos y la relación TSR, la cual fue del 96%, cumpliendo con los criterios establecidos para mezclas asfálticas de alto desempeño.

Resultados del ensayo de susceptibilidad a la humedad (TSR), realizado conforme a la norma ASTM D4867-09R14. Los especímenes evaluados muestran una resistencia al daño inducido por humedad de 96 %, lo que indica un excelente desempeño en condiciones húmedas. Esta alta relación TSR demuestra una buena adhesión entre el agregado y el ligante asfáltico, garantizando durabilidad de la mezcla asfáltica frente al daño por humedad. El procedimiento incluyó el acondicionamiento de especímenes y la comparación con un grupo sin acondicionar, evaluando su resistencia a la tensión indirecta a 25 °C.

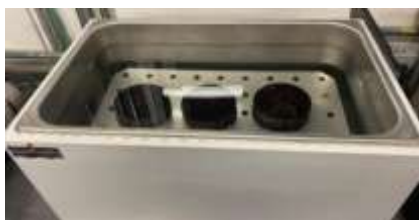
Imagen 4.6. Especímenes previos a ciclo de acondicionamiento

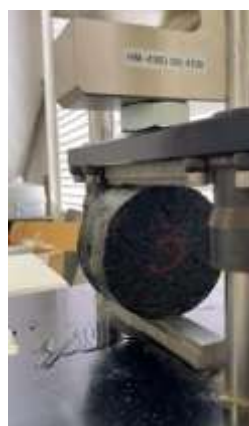
Imagen 4.7. Especímenes en proceso de acondicionamiento.

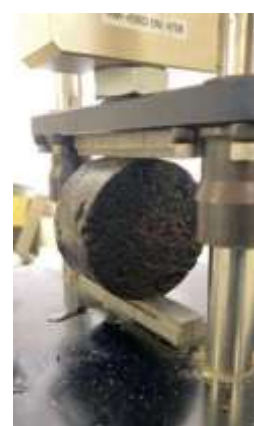
Imagen 4.8. Especímenes durante el ensayo.

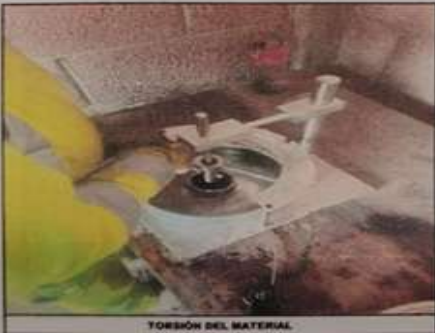
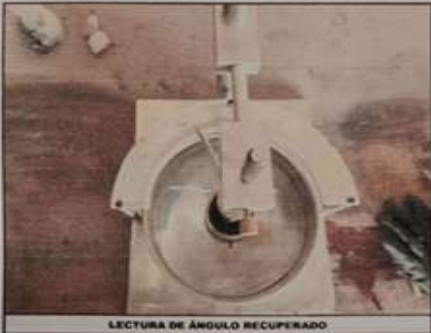
| EVIDENCIA FOTOGRÁFICA | |
|---|---|
| <p style="text-align: center; font-size: small;">TORSIÓN DEL MATERIAL</p> | <p style="text-align: center; font-size: small;">LECTURA DE ÁNGULO RECUPERADO</p> |

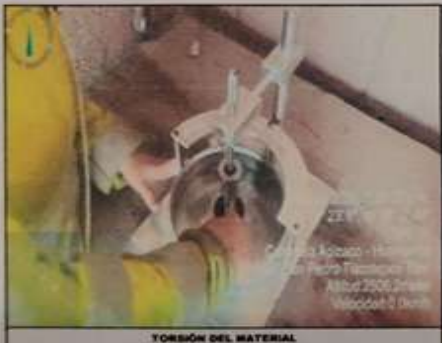
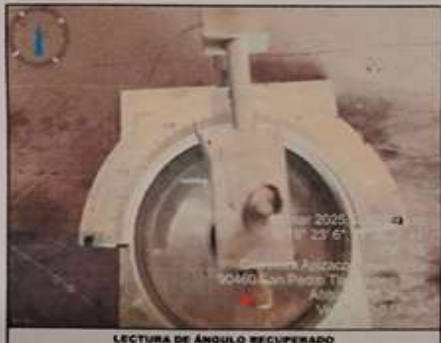
| EVIDENCIA FOTOGRÁFICA | |
|---|---|
| <p><b>TORSIÓN DEL MATERIAL</b></p> | <p><b>LECTURA DE ÁNGULO RECUPERADO</b></p> |

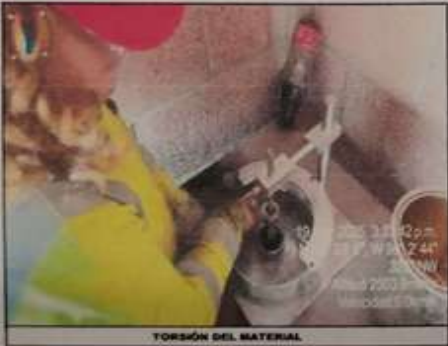
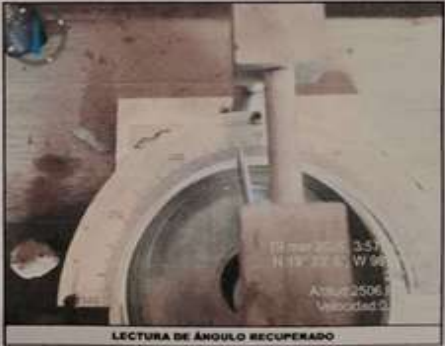
| <b>RECUPERACIÓN ELÁSTICA POR TORSIÓN EN CEMENTO ASFÁLTICO</b> | | | | <b>CONSTRUCTORA</b><br><b>SOCOE</b><br><small>S.A. DE C.V.</small> | |
|---|---|---|---|---|---|
| <br>TORSIÓN DEL MATERIAL | | | <br>LECTURA DE ÁNGULO RECUPERADO | | |

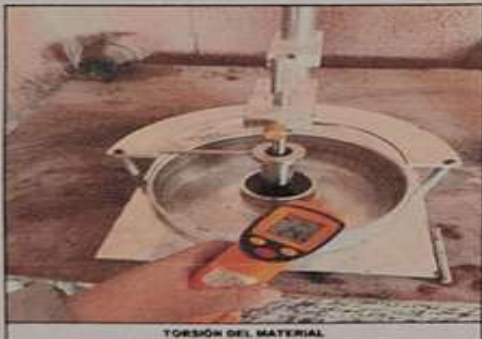
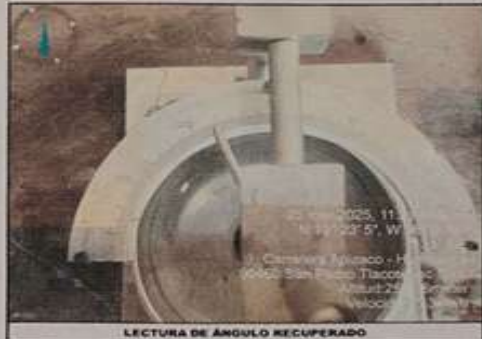
| EVIDENCIA FOTOGRÁFICA | |
|---|---|
| TORSIÓN DEL MATERIAL | LECTURA DE ÁNGULO RECUPERADO |
