## INSTITUTO TECNOLÓGICO DE APIZACO

IMPLEMENTACIÓN DE RED DE FIBRA ÓPTICA PARA EL INSTITUTO TECNOLÓGICO DE  
APIZACO FASE 4

TITULACIÓN INTEGRAL INFORME DE RESIDENCIA PROFESIONAL

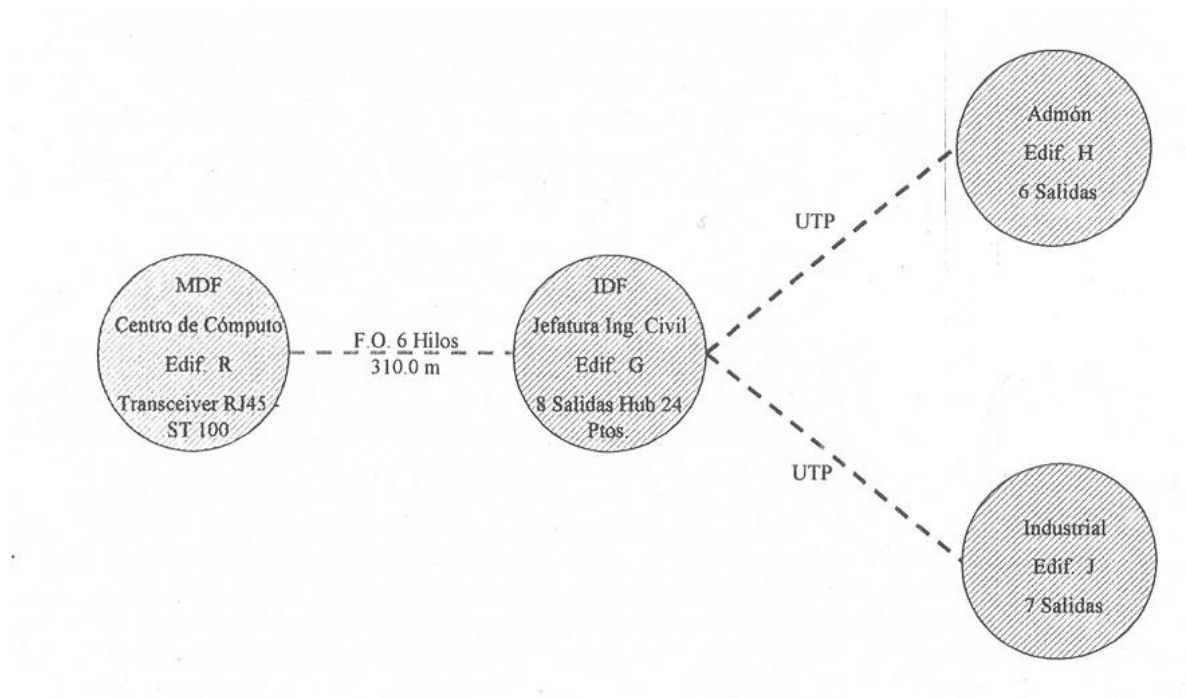
*Figura 1 Enlaces troncales de la red del ITA: primeras conexiones hacia la mitad del campus.*

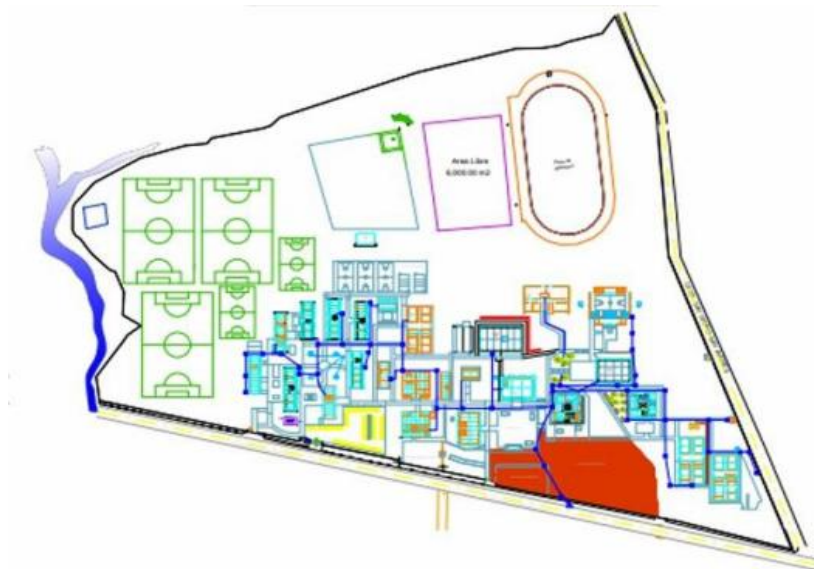
*Figura 2 Plano general del Instituto Tecnológico de Apizaco con distribución de red.*

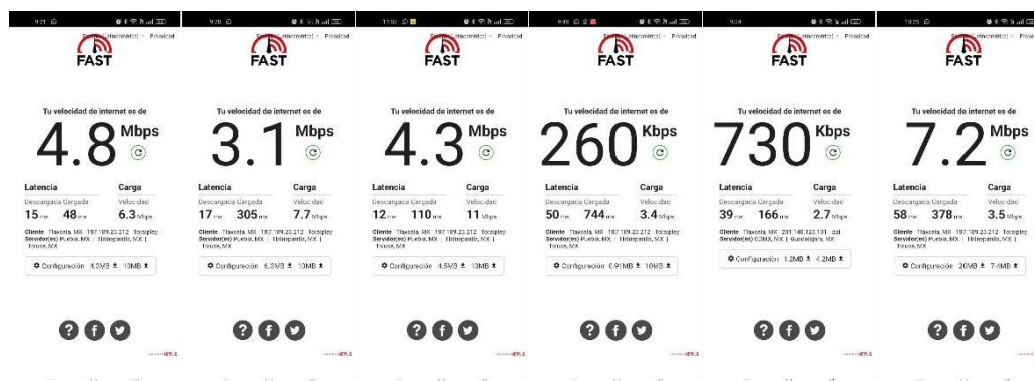
Figura 3 Evidencia fotográfica de la medición de la cobertura por edificio

Como se muestra en la Tabla 1, se registraron los valores de conectividad correspondientes a cada planta y edificio. En esta tabla se observa claramente las diferencias de desempeño entre las distintas zonas, permitiendo visualizar en qué espacios la red funciona de manera estable y donde se presentan problemas como lentitud, saturación o falta total de señal.

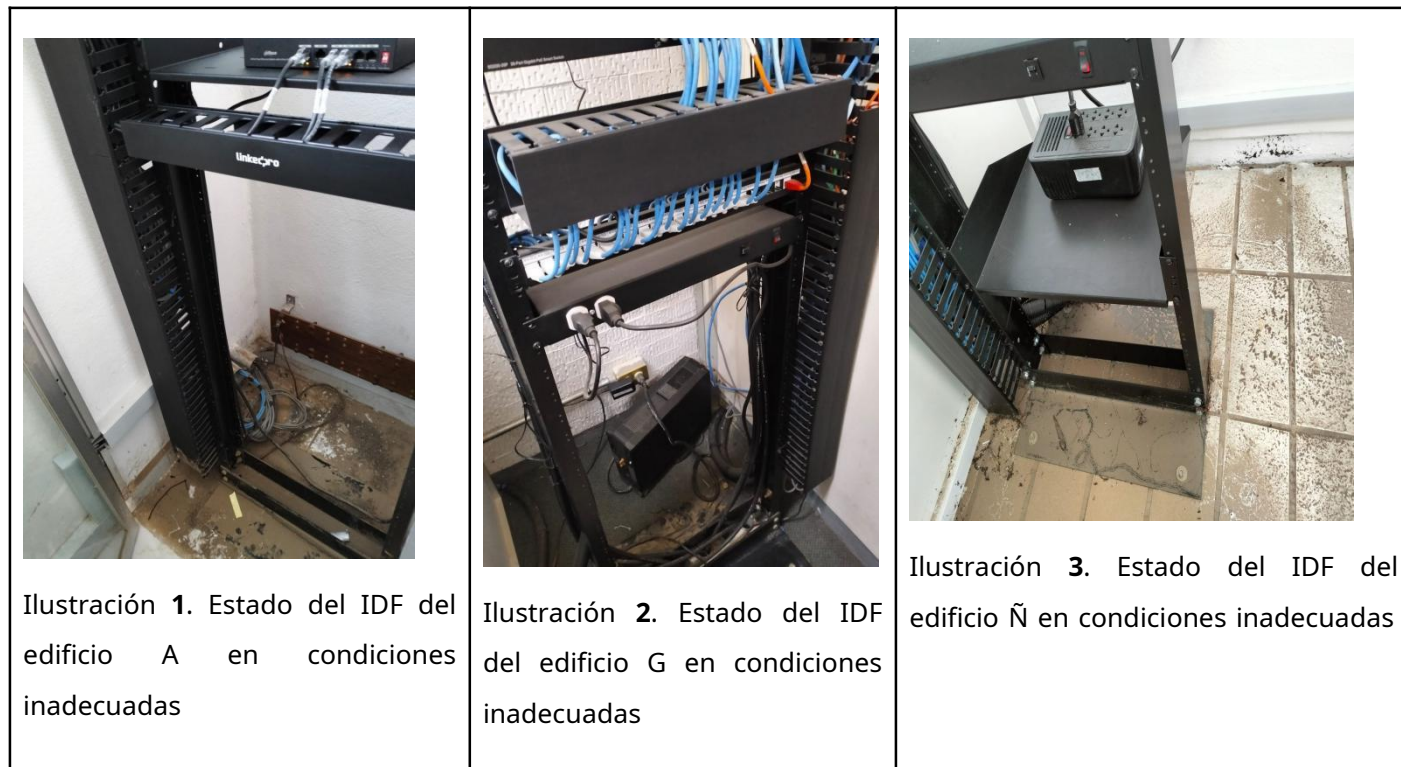
*Figura 4 Evidencia del estado físico deteriorado de los racks de comunicaciones.*

mantenimiento preventivo ha ocasionado que este espacio presenta desorganización del cableado, acumulación de polvo, falta de ventilación adecuada y condiciones que favorecen el sobrecalentamiento de los dispositivos. Estas condiciones aumentan el riesgo de fallas inesperadas, interrupciones en el servicio y dificultan la gestión eficiente de la infraestructura física.

- Suelos contaminados: Se encontró una capa considerable de lodo seco, tierra compacta y residuos sólidos, señales de que el agua alcanzó al menos la base del rack. Estos restos representan un riesgo potencial de corrosión y contaminación para los equipos y cableado.

- Entorno estructural deficiente: El cuarto no presenta barreras contra infiltraciones o retorno de agua. Las condiciones del piso y muros indican alta vulnerabilidad ante futuras contingencias similares.

En la ilustración 2 del IDF del edificio G se halló una instalación funcional, pero operando bajo condiciones de polvo acumulado, deficiente organización y sin infraestructura completa de protección eléctrica.

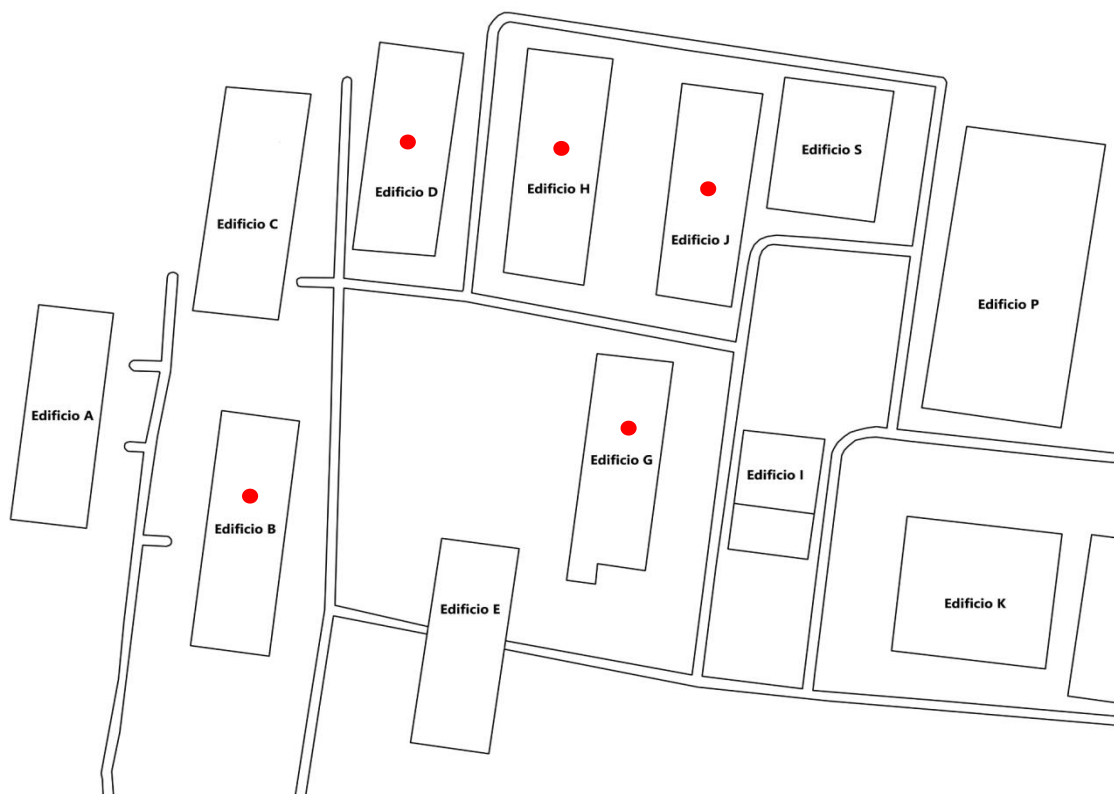
*Figura 6 Plan de Implementación de Antenas Punto a Punto – Edificios con Baja Cobertura.*

La figura 6 presenta la disposición de los edificios dentro de la zona de cobertura del sitio, donde se han identificado áreas con baja conectividad inalámbrica, las cuales corresponden a los edificios con punto rojo. Los cuales representan una deficiencia en la conexión inalámbrica, esto debido a la falta de puntos de acceso, el tipo de estructura del edificio y la interferencia de árboles de gran tamaño.

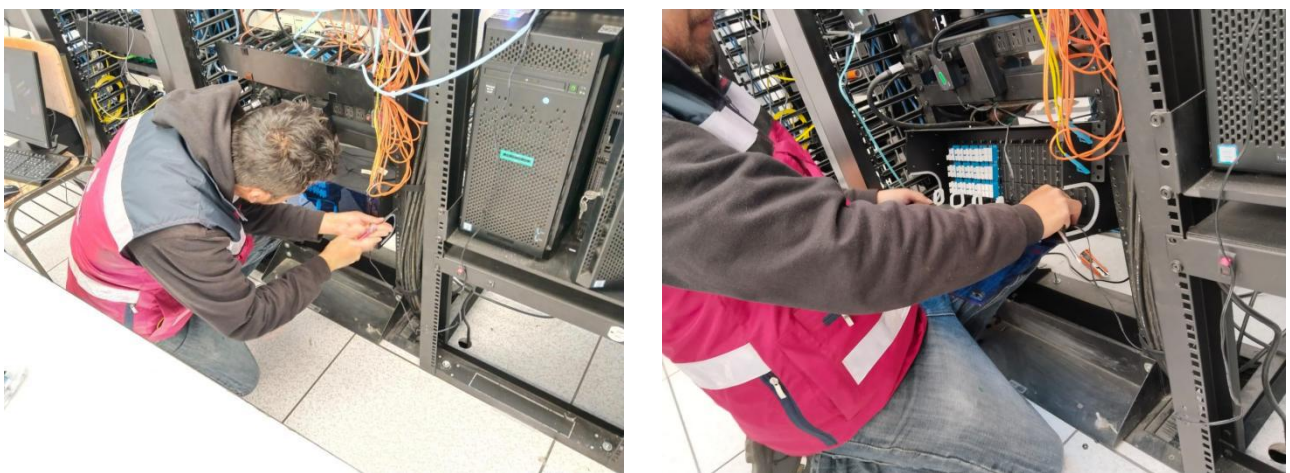
*Figura 7 Tendido de cable de fibra óptica como parte del backbone de red institucional.*

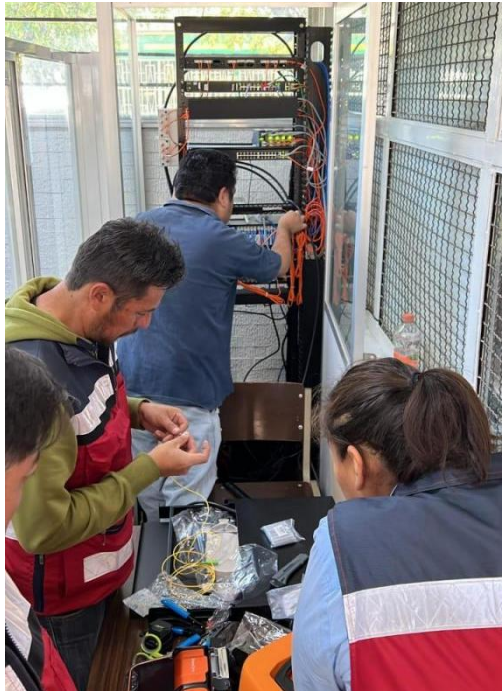
*Figura 8 Ruta y canalización utilizada para la instalación de la fibra óptica entre edificios.*

En la figura 8 se observa el proceso de fusión del cable de fibra óptica, el cual se realizó con el propósito de garantizar una correcta continuidad del enlace y minimizar la pérdida de señal. Esta etapa es fundamental para asegurar la calidad y estabilidad de la transmisión de datos, ya que permite una adecuada unión de las fibras previo a su instalación y conexión en el rack de servidores, integrándolas de manera eficiente a la infraestructura de red del instituto.

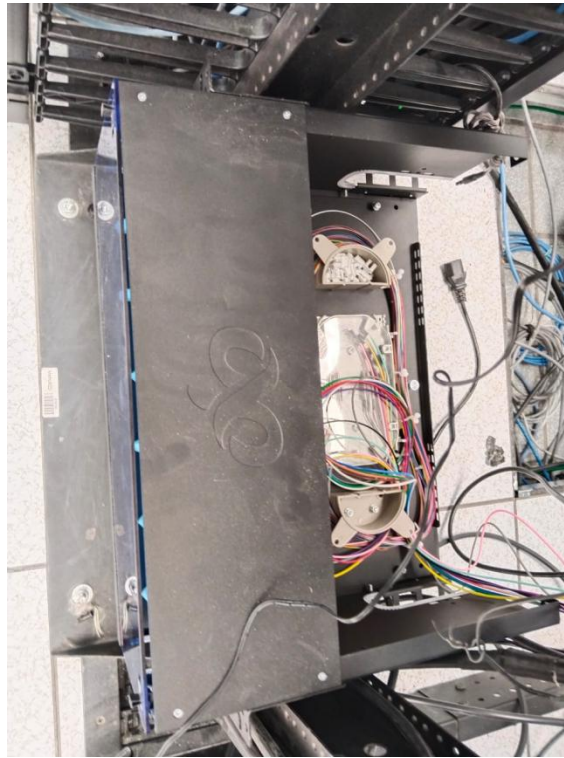
*Figura 9 Diagnóstico del rack del servidor durante la modernización de la red.*

En la figura 9 se puede observar el análisis al cableado existente del rack del servidor para su posterior modernización.

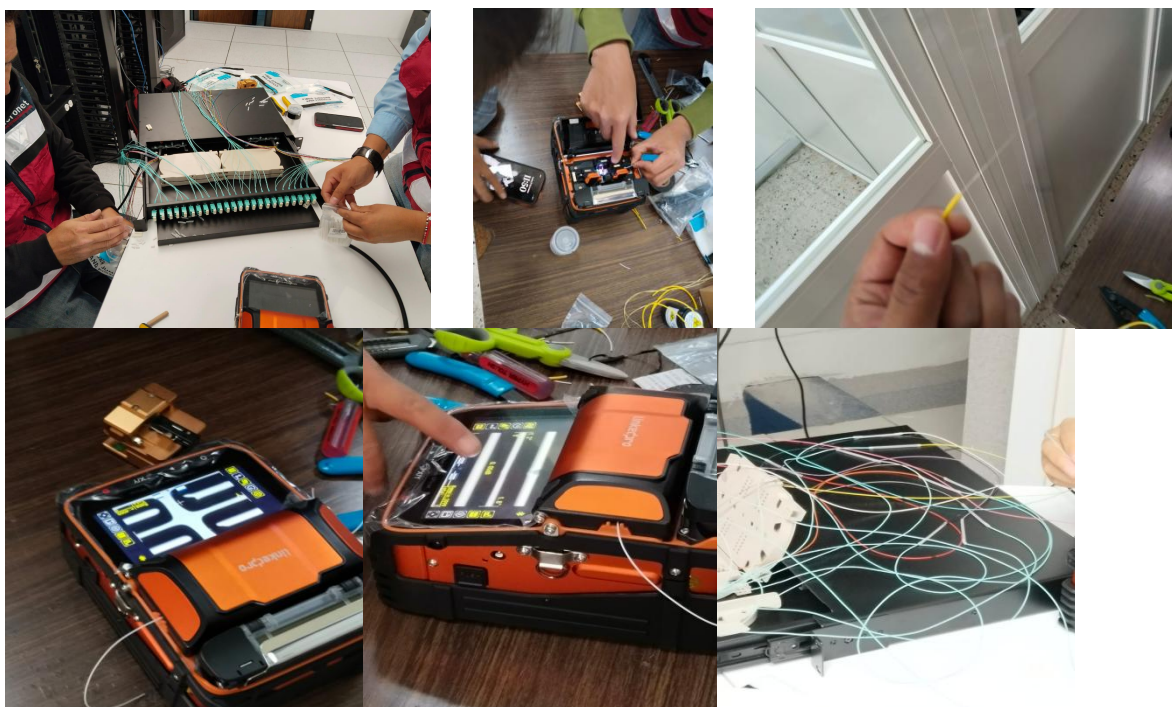
*Figura 11 Proceso de fusión de fibra óptica.*

En la figura 11, se observa el equipo de fusión de fibra óptica utilizado en telecomunicaciones, el cual permite realizar empalmes a través del núcleo para garantizar una correcta continuidad del enlace. Asimismo, se muestra el proceso de ordenamiento del cableado de fibra óptica OM4 y su posterior fusión, actividades fundamentales para asegurar una transmisión de datos eficiente, minimizar pérdidas de señal y lograr una adecuada integración de la fibra óptica en la infraestructura de red del instituto.

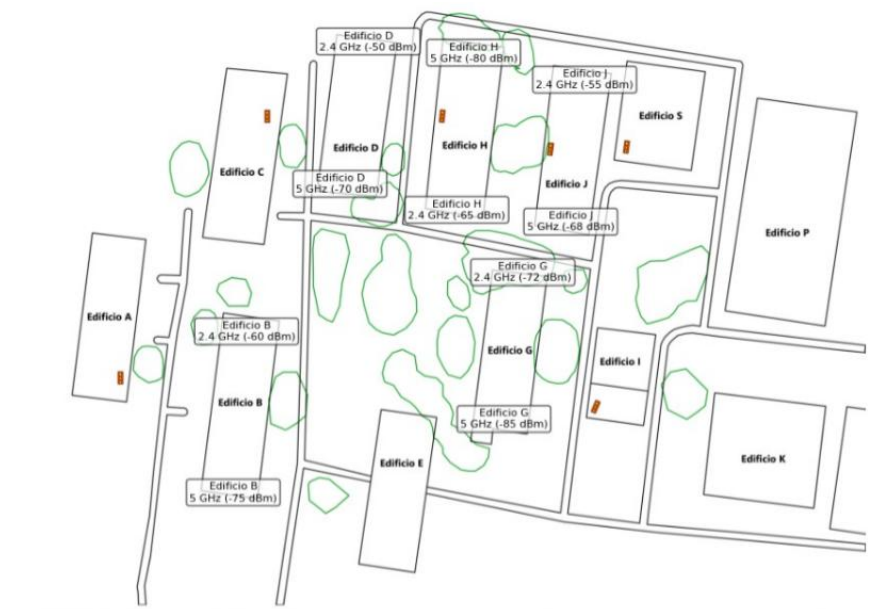
*Figura 13 Mapa de cobertura estimada y ubicación propuesta de puntos de acceso inalámbrico.*

- Lecturas aproximadas de potencia de señal (RSSI) en bandas de 2.4 GHz y 5 GHz por edificio, representadas en valores negativos de dBm.
- Iconos rectangulares naranjas que representan los puntos de acceso inalámbrico propuestos.
- Zonas verdes marcadas que indican áreas donde se ha detectado cobertura deficiente o degradada, las cuales requieren refuerzo o redistribución de señal.

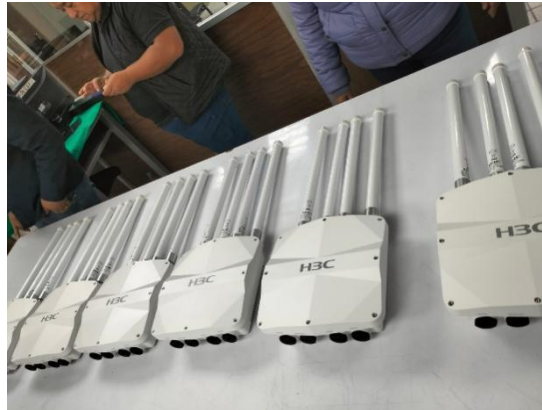
- Alimentación de tecnología PoE+ (IEEE 802.3at), ideal para techos, muros y exteriores.
- Tecnología OFDMA y MU-MIMO, mejorando la eficiencia en entornos de alta demanda.

*Figura 14 Equipos H3C WA6620X destinados a la red inalámbrica del ITA*

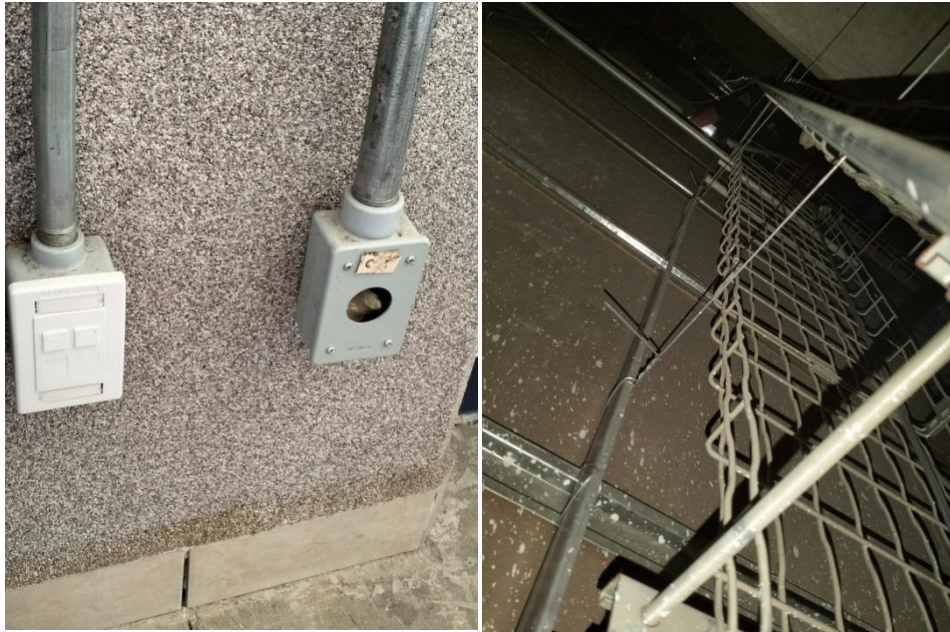
- Instalación de canaletas y cableado UTP categoría 6.
- Colocación de cajas de red con jacks en muros.
- Conexión a un IDF intermedio mediante.
- Verificación de conectividad y alimentación para los nuevos puntos de acceso.

*Figura 15 Diseño de canalización y distribución de red en el Edificio X*

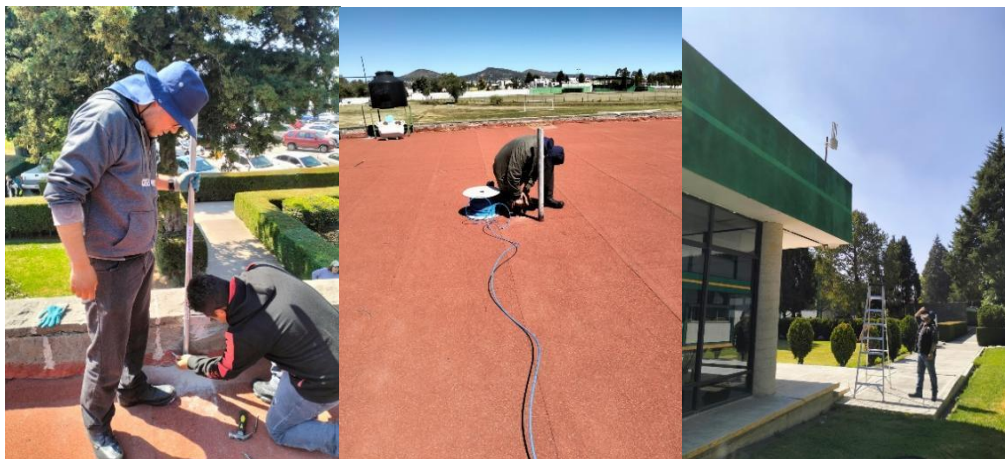
Estas ubicaciones están enfrente o detrás de los edificios originalmente afectados y ofrecen una mejor línea de vista, menor interferencia y mejor alcance hacia las zonas de alta demanda.

*Figura 16 Instalación física de puntos de acceso H3C en edificios del ITA*

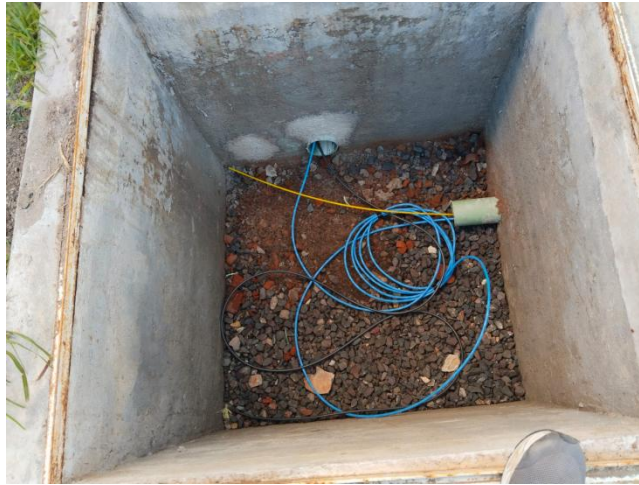
*Figura 17 Montaje exterior del cable UTP.*

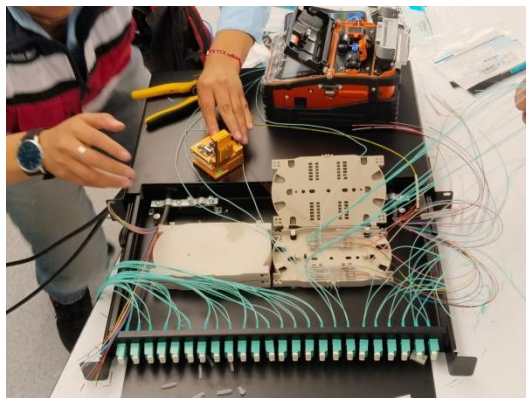
*Figura 18 Montaje de la infraestructura cableada de fibra óptica.*

En la figura 18 se puede observar el montaje de los enlaces de fibra óptica en sus organizadores.

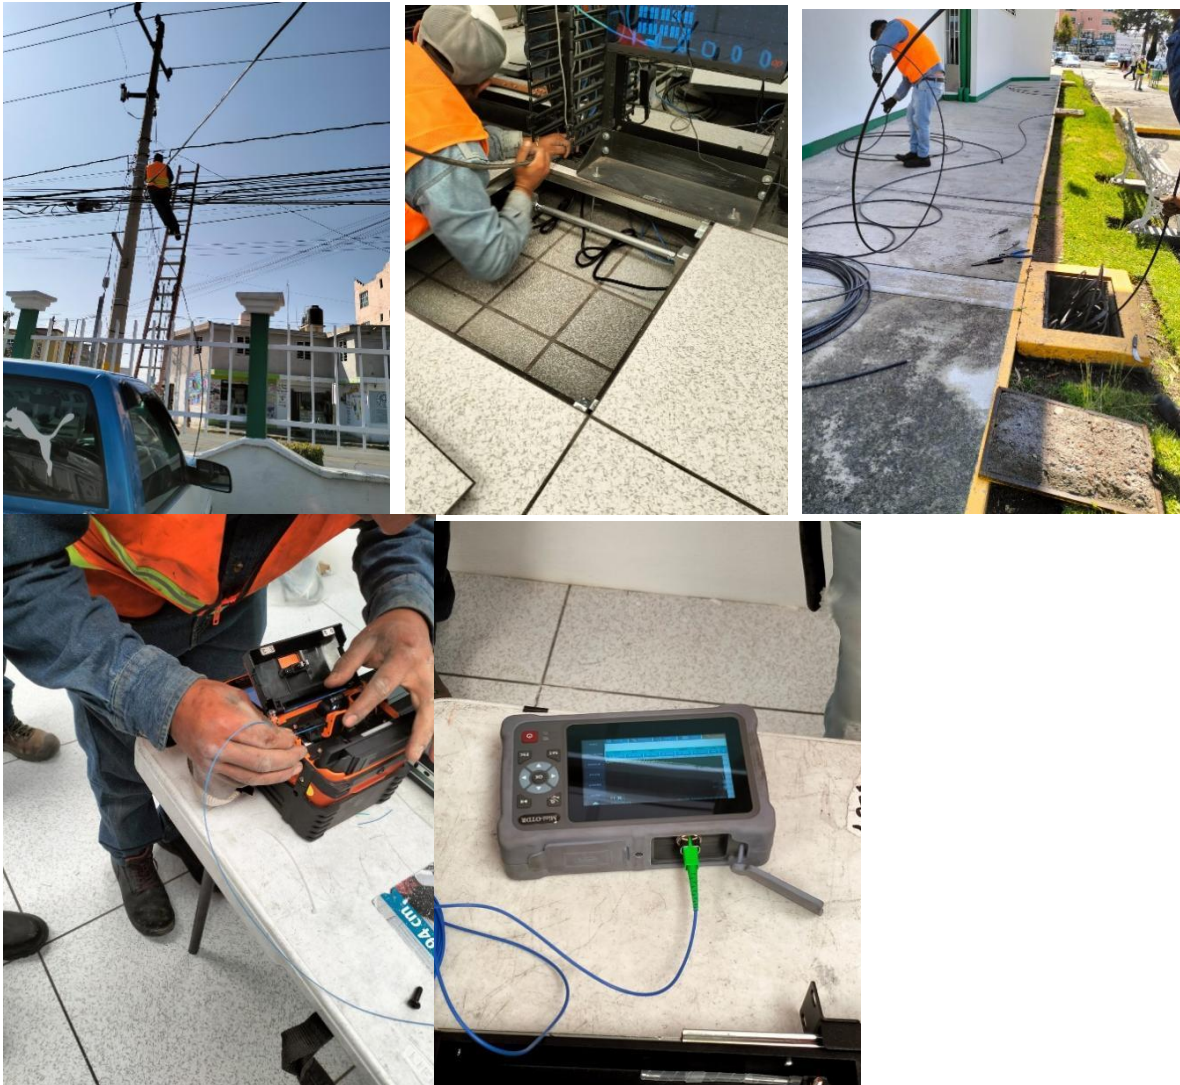
- Correcta canalización y ductería subterránea.
- Conexión y empalmes limpios en los distribuidores ópticos (LIU).
- Pruebas de atenuación y continuidad del enlace.
- Integración estable con la red troncal interna del ITA.

*Figura 19 Supervisión del tendido y fusión de fibra óptica hacia el Edificio R (MDF)*

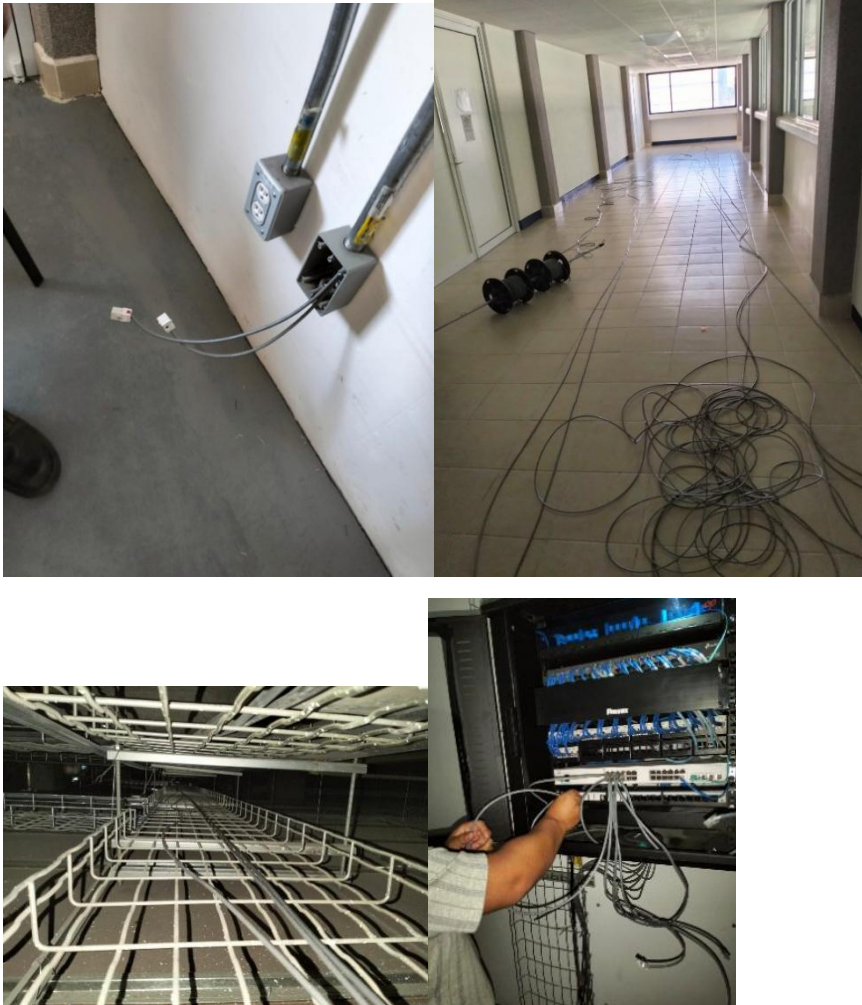
Esta intervención permitió dotar a todas las aulas del edificio con infraestructura lista para la instalación de puntos de acceso y/o estaciones cableadas, mejorando sustancialmente la cobertura en esta zona.

*Figura 20 Instalación del cableado estructurado en el Edificio X*

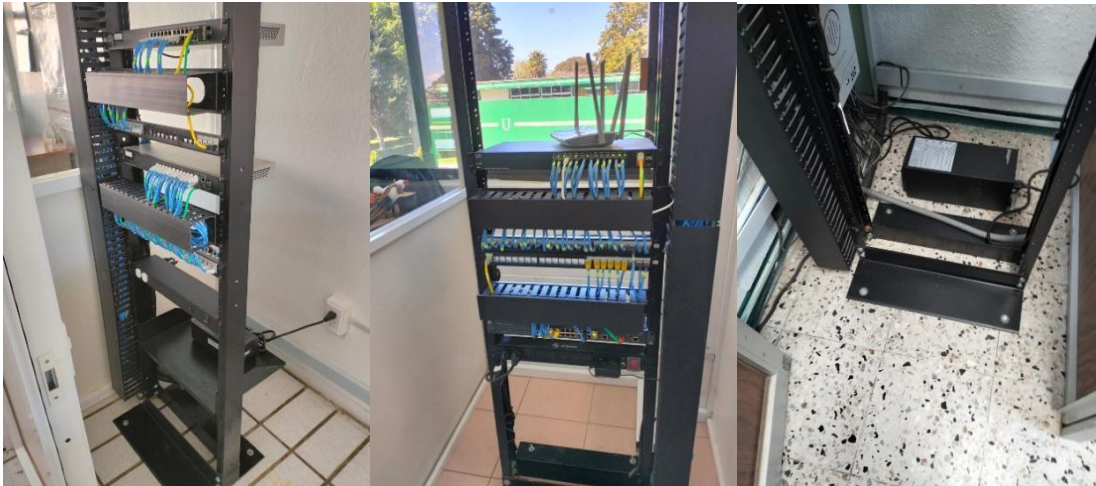
*Figura 21 IDFs reorganizados y en condiciones óptimas de operación*

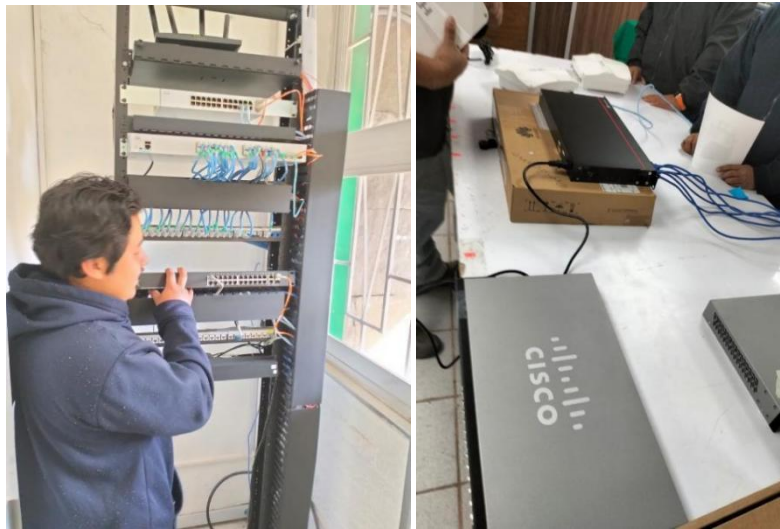
- Puertos defectuosos.

*Figura 22 Sustitución de equipos de red en mal estado*

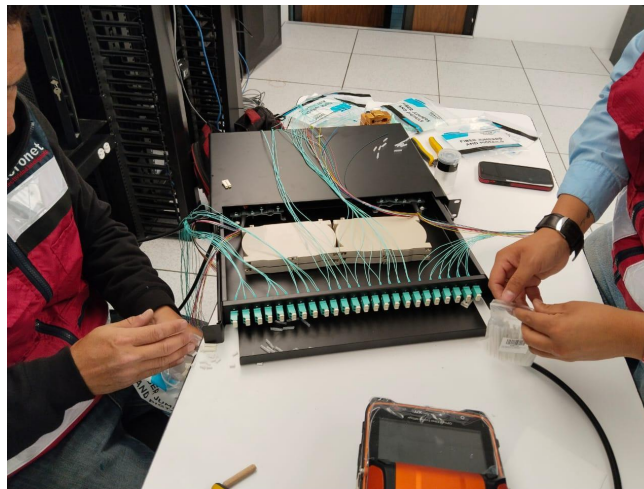
*Figura 23 Gabinete para fibra óptica y fusionadora.*

En la figura 23 se puede observar la organización y armado de cables de fibra óptica en su gabinete correspondiente, además de la fusionadora de núcleo de fibra óptica.

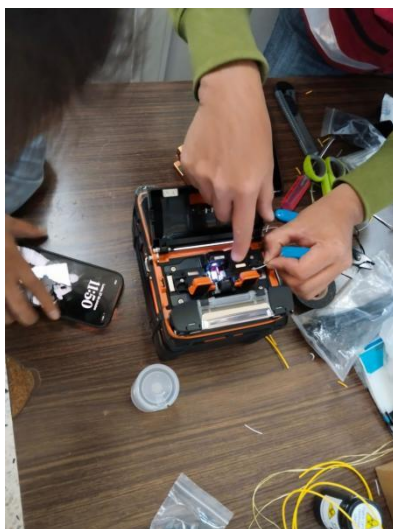
*Figura 24 Fusionadora de núcleo de fibra óptica.*

En la figura 24 se puede observar la fusión de cables de fibra óptica para su posterior tendido y montaje.

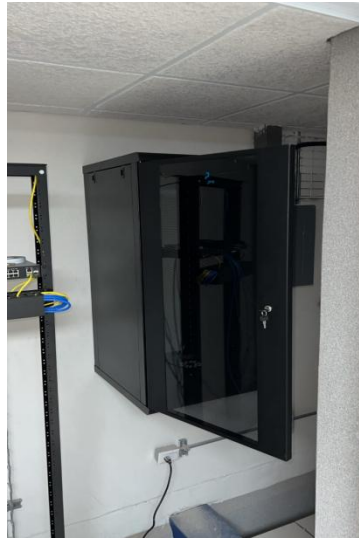
*Figura 25 Organizado de rack.*

En la figura 25 se puede observar el mantenimiento al rack correspondiente para su reacomodo y verificación de enlaces.

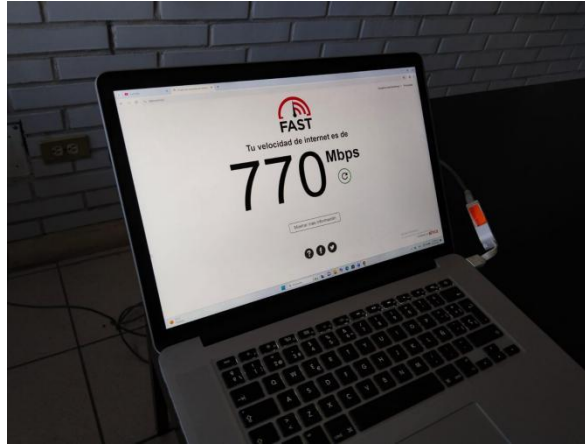
*Figura 26 Test de velocidad e internet.*

En la figura 26 se puede observar las pruebas llevadas a cabo acerca de las velocidades de red.

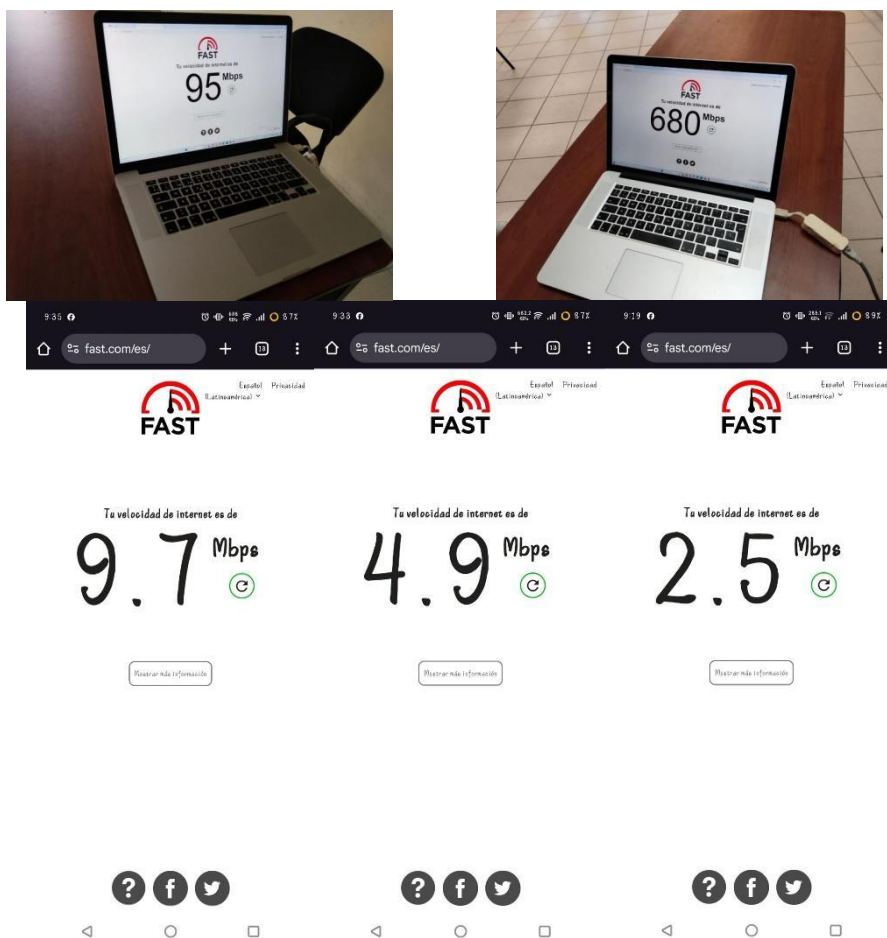
Figura 28 Test y comparación de velocidades de red.

En la figura 28 se puede observar la comparación de los edificios ya mencionados.

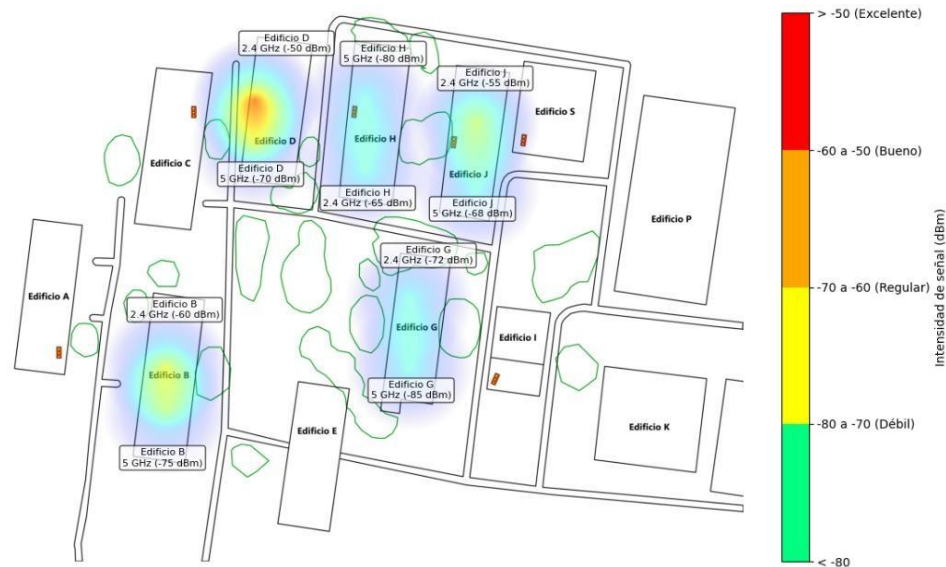
Esto fue posible gracias a la correcta orientación, altura y potencia de los APs H3C WA6620X, cuyo alcance permite cubrir grandes áreas exteriores sin necesidad de equipos adicionales.

Figura 29 Mapa de calor de cobertura inalámbrica con puntos de acceso instalados

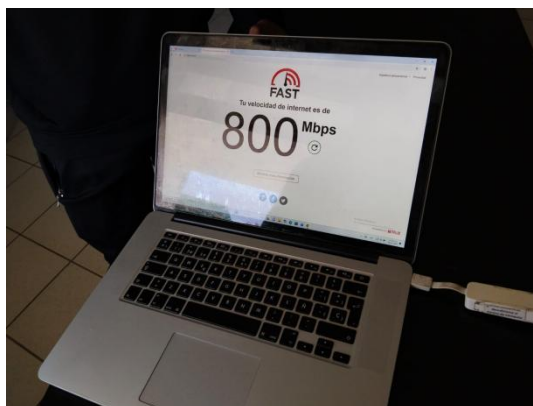
*Figura 30 Análisis de red.*

En la figura 30 se puede observar el análisis de velocidad de red y su estabilidad.

Para evaluar el impacto de las acciones implementadas, se realizaron pruebas de velocidad (download/upload) y latencia antes y después de la instalación de los nuevos puntos de acceso, la reorganización del cableado, y la reactivación de enlaces inactivos. Estas pruebas se realizaron utilizando herramientas como Speedtest.net y mediciones locales a través de ping y tracert.

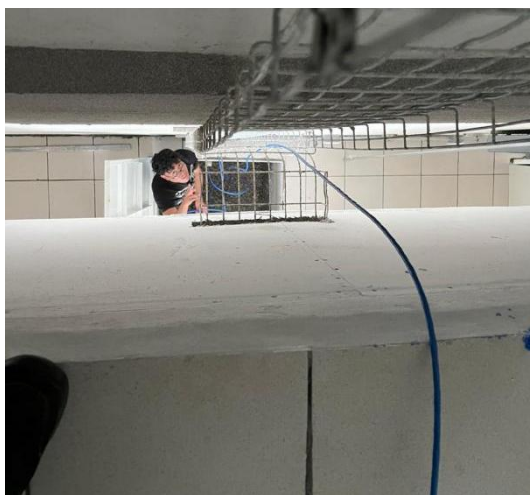
En esta etapa se validó el estado operativo del cableado estructurado instalado en fases anteriores, así como la correcta integración de switches, racks, enlaces

*Figura 31 Verificación del cableado.*
