ANÁLISIS METALOGRAFICO PARA SOLDADURA LÁSER EN  
INFLADORES DE AIR BAGS: IDENTIFICACIÓN DE DEFECTOS  
Y PROPUESTAS CORRECTIVAS

TITULACIÓN INTEGRAL INFORME DE RESIDENCIA  
PROFESIONAL

INGENIERÍA EN SISTEMAS AUTOMOTRICES

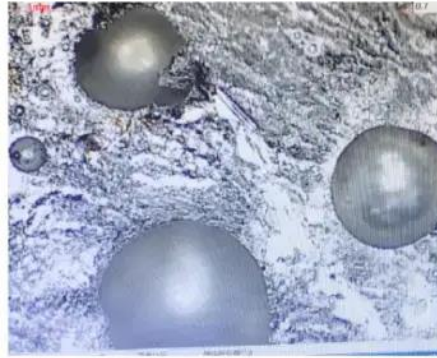
- **Origen:** Se generan cuando el gas atrapado no logra escapar del baño de fusión antes de solidificarse.
- **Consecuencia:** Reducen la resistencia de la soldadura, creando puntos vulnerables que podrían fallar. (AccTek, s.f.)

*Ilustración 7: Porosidad en soldadura.  
Extraído de: (Shane, Machine MFG, 2023)*

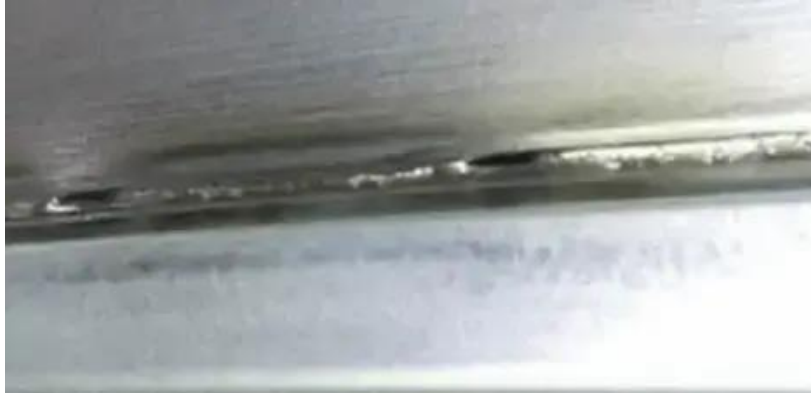
- **Origen:** Este defecto ocurre cuando la soldadura no se integra adecuadamente con el metal base, formando surcos o cavidades.

- **Consecuencia:** Debilita la estructura soldada, incrementando el riesgo de fallas estructurales. (Shane, Machine MFG, 2023)

*Ilustración 8: Socavado en soldadura. Extraído de: (Shane, Machine MFG, 2023)*

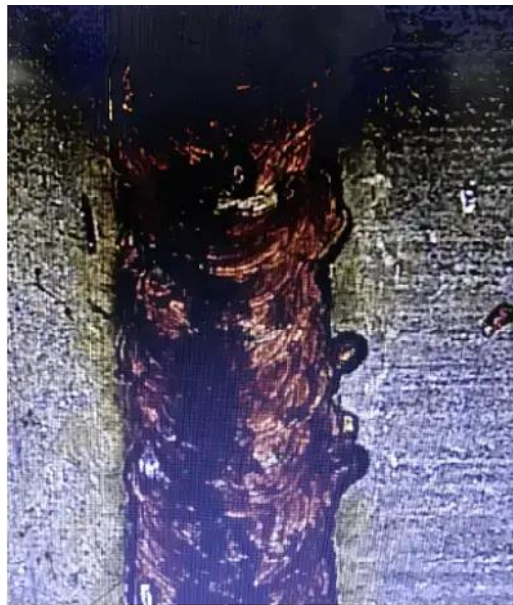
- **Origen:** Aparecen cuando el material fundido es expulsado de la zona de soldadura.
- **Consecuencia:** Contaminan y deterioran la superficie soldada, afectando su calidad tanto visual como funcional. (Shane, Machine MFG, 2023)

*Ilustración 9: Salpicaduras en soldadura. Extraído de: (Shane, Machine MFG, 2023)*

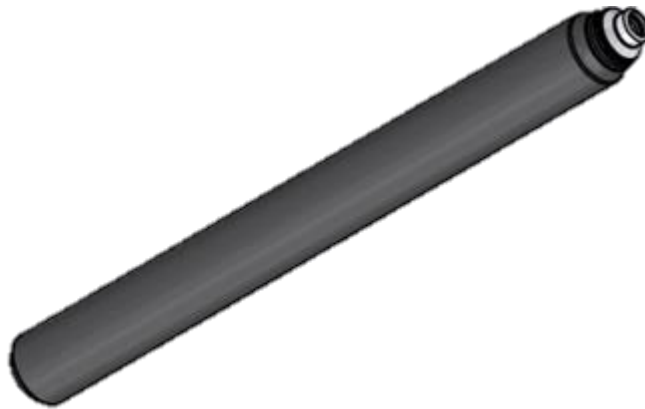
El tanque este hecho de **Acero al Carbón (700L)** que es utilizado por su capacidad de soportar cargas mecánicas extremas. Y dentro del el contiene **Helio (He)** a alta presión **a 660 Bar**, este gas es empleado para garantizar un despliegue del airbag.

*Ilustración 12: Tanque del inflador. (iSi Atomotive de Mexico, 2024)*

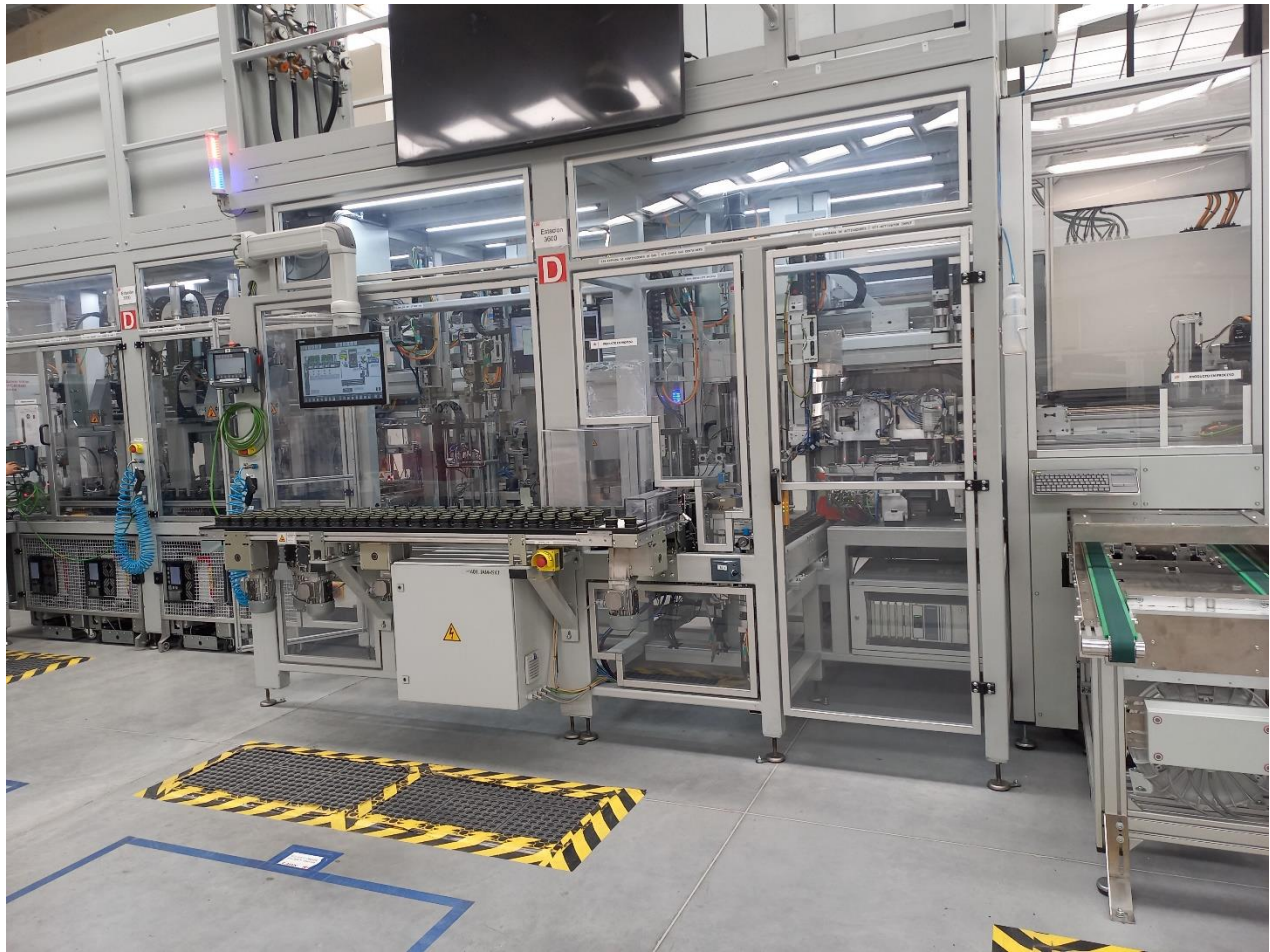
**Estructura de la Máquina de Soldadura** La máquina utilizada para la manufactura de infladores de airbags está dividida en dos secciones principales, y su operación es completamente automatizada. Cada sección cumple con funciones específicas en el proceso de ensamblaje, soldadura, etiquetado y prueba de calidad de los infladores.

*Ilustración 16: Máquina de soldadura. Fotografía tomada por el autor.*

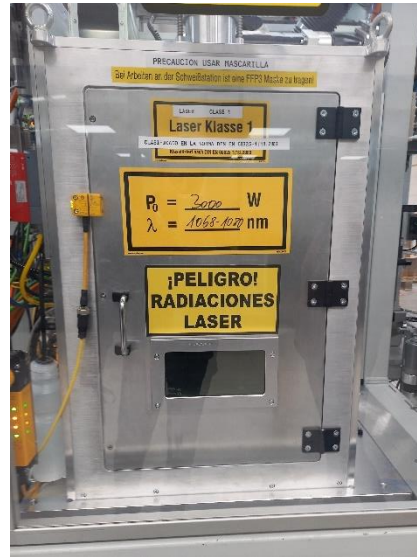
Ilustración 18: Especificaciones del láser. Fotografía tomada por el autor.

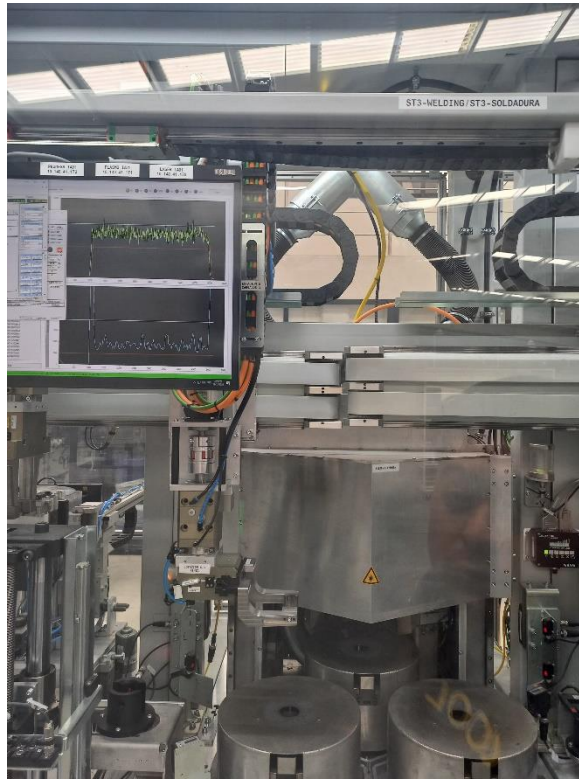
- **Control de Calidad en Soldadura:** Un sensor, conocido como "ojo", realiza un seguimiento del recorrido del láser. Este sensor monitorea el límite inferior y superior del láser, asegurando que el proceso de soldadura cumpla con los parámetros establecidos para evitar desviaciones o errores.

*Ilustración 19: Monitoreo de los límites superior e inferior de la soldadura. Fotografía tomada por el autor.*

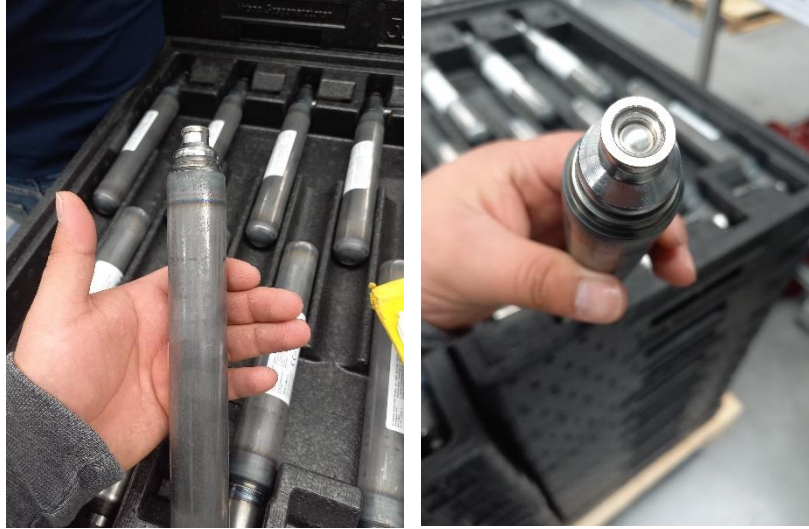
- **Proceso de Moldeo del Tanque:** Durante el proceso, el acero es calentado y trabajado en un torno, donde se da forma a la parte inferior del tanque para que adquiera una configuración ovalada. En la parte superior, se le da forma a una membrana que cumple la función de retener el hidrógeno dentro del tanque.

*Ilustración 20: Tanque antes de ser ensamblado con el activador. Imagen derecha se observa el tanque completo y en la imagen de la izquierda se observa la membrana.*

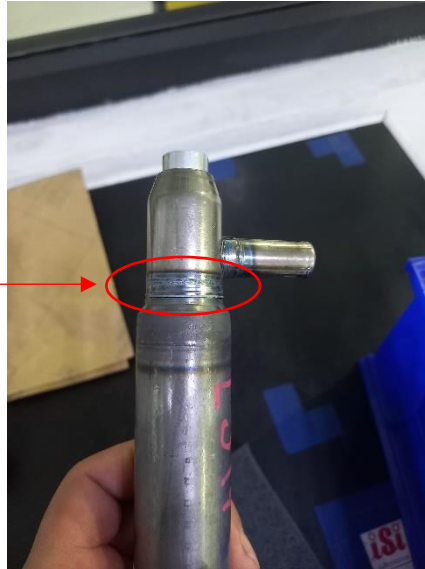
Zona de soldadura

Durante este proceso, el inflador gira sobre su propio eje en sentido **antihorario**, mientras que el láser se mantiene estático, teniendo como resultado una soldadura sentido **horario**. Este diseño asegura un control preciso de la trayectoria de soldadura.

*Ilustración 21: Zona de soldadura.  
Fotografía tomada por autor.*

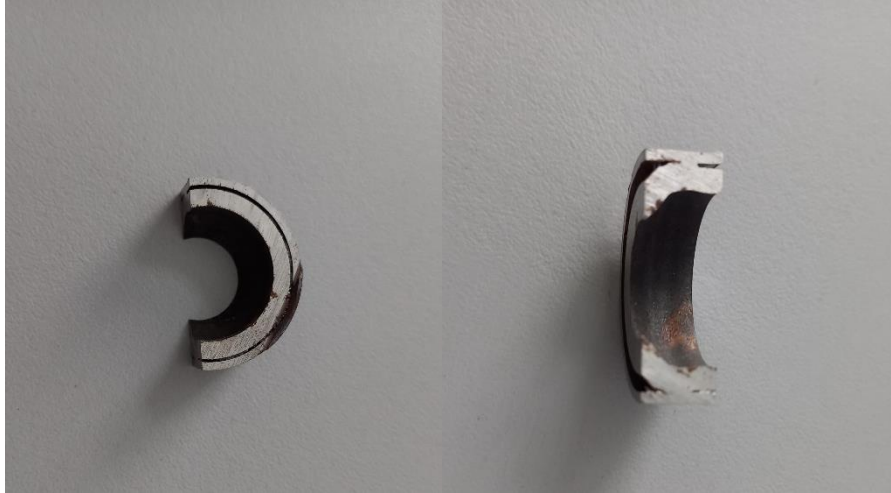
El proceso comienza con la preparación de las muestras. Estas son limpiadas cuidadosamente y luego sumergidas en un vaso de precipitados con alcohol isopropílico.

Este vaso se coloca en una tina de ultrasonido durante aproximadamente 15 minutos para eliminar cualquier residuo o impureza que pueda interferir en el análisis.

*Ilustración 23: Muestras del inflador para el análisis de soldadura. Fotografía tomada por autor*

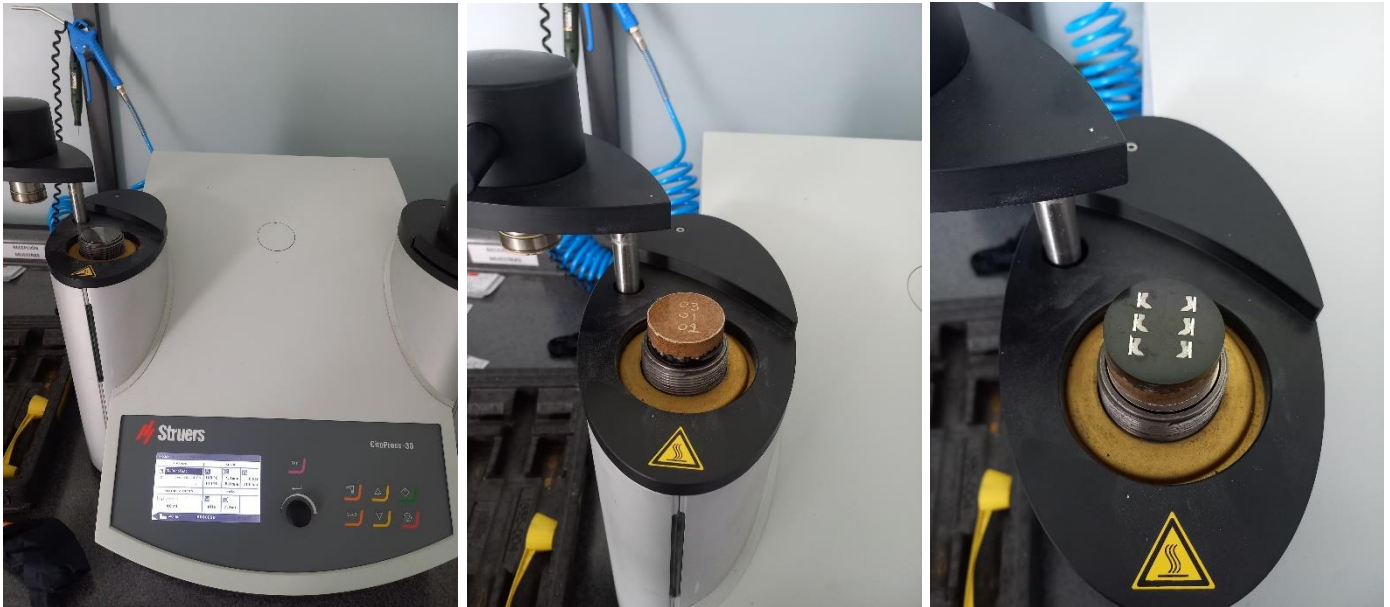
- **Etapa de enfriamiento:** La probeta es enfriada durante 3 minutos.

*Ilustración 24: Proceso para realizar la probeta. En la imagen de la izquierda se observa la maquina (CitoPress-30) con las instrucciones de trabajo, en la imagen de en medio se observa la probeta terminada, en la imagen de la derecha se observa la parte inferior de la probeta mostrando las muestras. Fotografías tomadas por el autor*

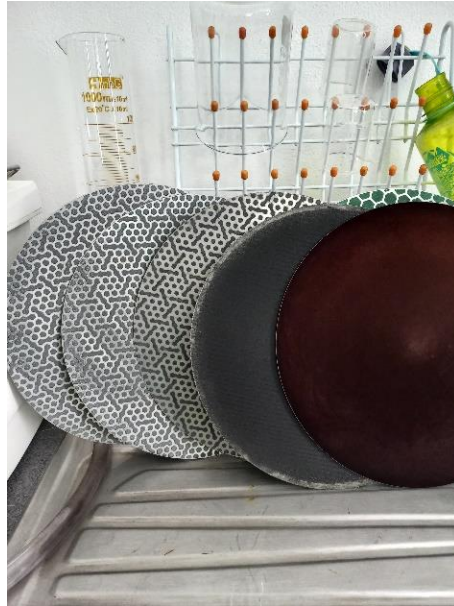
- El proceso de lijado consta de seis pasos, usando diferentes tipos de lijas:
  - **Lijas con agua:** Granulometrías 120, 220 y 1200. Durante este paso, la máquina expulsa agua para facilitar el proceso.
  - **Lijas con suspensiones:** Lijas MD-Largo, MD-Mol y MD-Nap. Estas trabajan con tres tipos de suspensiones abrasivas, con partículas de 9, 3 y 1 micra, respectivamente.

*Ilustración 25: Proceso de lijado. En la imagen de la izquierda se muestra la maquina (Tegramin-30) encargada del lijado, en la imagen de en medio se observan los discos de lijado, y en la imagen de la derecha se observa la probeta con el acabado espejo. Fotografías tomadas por el autor.*

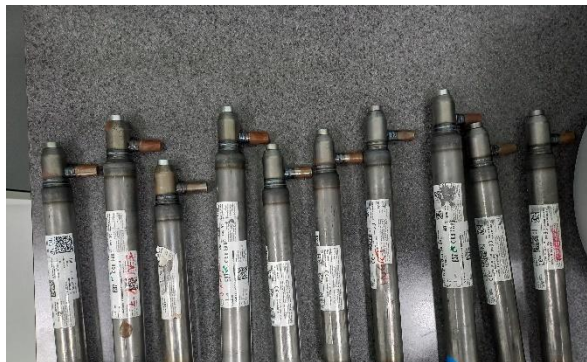
Para este proyecto, se aprobaron **10 infladores** que representan las condiciones típicas del proceso de soldadura láser en la empresa. En la siguiente figura se muestra una imagen con los infladores seleccionados.

*Ilustración 29: Infladores para el análisis. Fotografía Tomada por autor.*

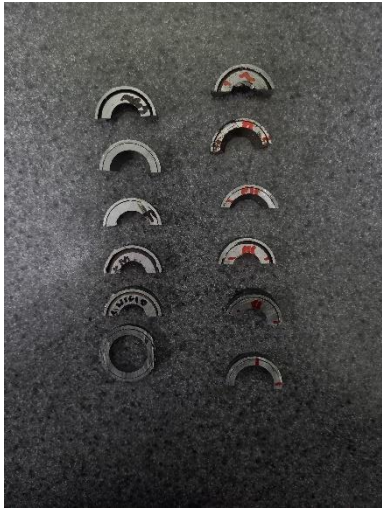
- Se realizaron **6 cortes aleatorios** para obtener una visión general de las condiciones de soldadura a lo largo de diferentes puntos del inflador.

*Ilustración 31: Muestras con los cortes correspondientes. Fotografía tomada por el autor.*

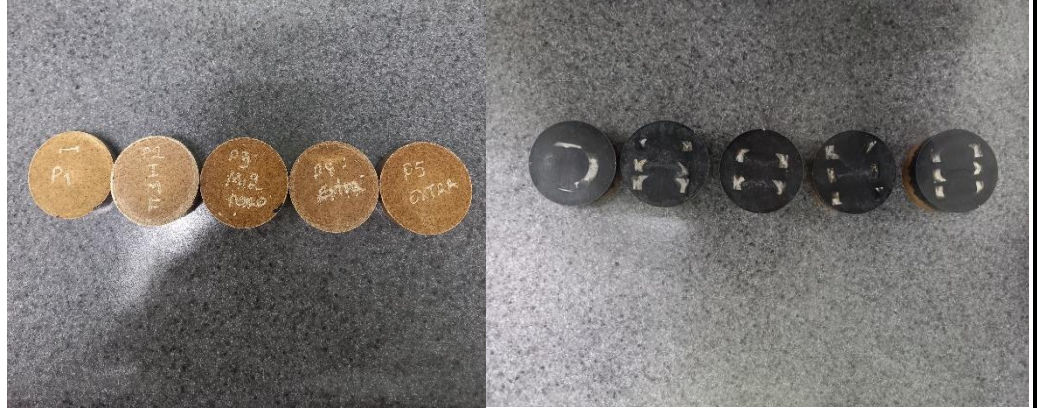
*Ilustración 30: Probetas correspondientes a cada grupo. Fotografías tomadas por el autor.*

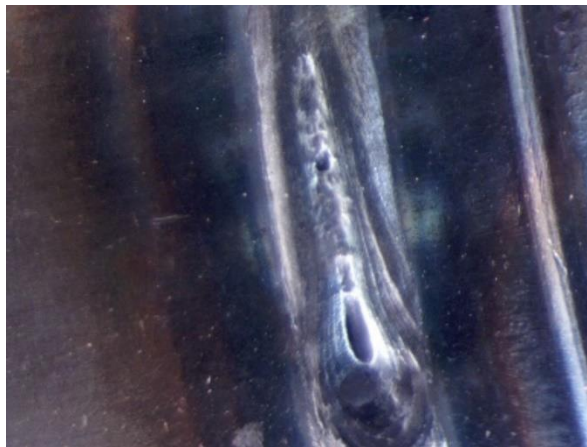
Durante la inspección inicial de los infladores, se identificó un defecto visible a simple vista en uno de ellos. Este defecto corresponde a un **socavón** localizado en la soldadura, como se muestra en la siguiente figura. Este inflador fue incluido en el análisis para evaluar las causas del defecto y su impacto en la calidad de la soldadura.

*Ilustración 32: Socavón en soldadura laser en uno de los infladores de muestra. Fotografía tomada por el autor*

Para abordar estos problemas y optimizar la calidad del proceso de soldadura, se proponen tres soluciones que no sólo buscan corregir los defectos actuales, sino también prevenir futuras incidencias. Estas propuestas incluyen la implementación de un dispositivo para el secado y descontaminación de los tanques y activadores, un sistema de control automático de parámetros de soldadura y un sistema de inspección post-soldadura basado en tecnología de ultrasonido.

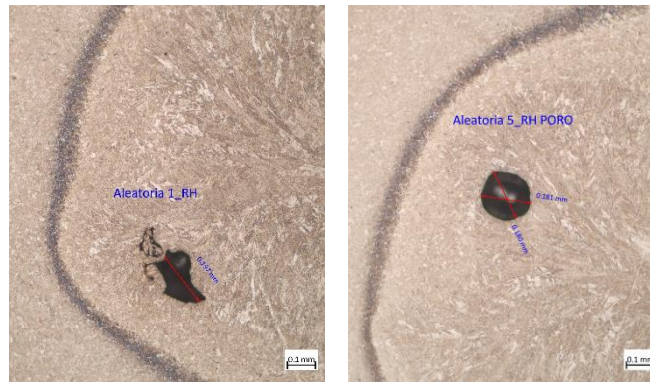
Ambos diámetros medios cumplen con los límites establecidos por la norma **ISO 13919-1** donde los diámetros medios no deben superar los 0.5 mm. Estos resultados refuerzan la conclusión de que estas soldaduras tienen una calidad apropiada.

*Ilustración 36: Probetas 4 y 5; muestras con poros. Fotografías tomadas por el autor.*
