Instituto Tecnológico de Nogales

**REPLANTEO DE ANDADORES PEATONALES: ANÁLISIS
AVENIDA TECNOLÓGICO, TRAMO CALLE CAJEME –
BULEVAR LUIS DONALDO COLOSIO**

TESIS

**QUE PARA OBTENER EL GRADO DE
MAESTRO EN URBANISMO**

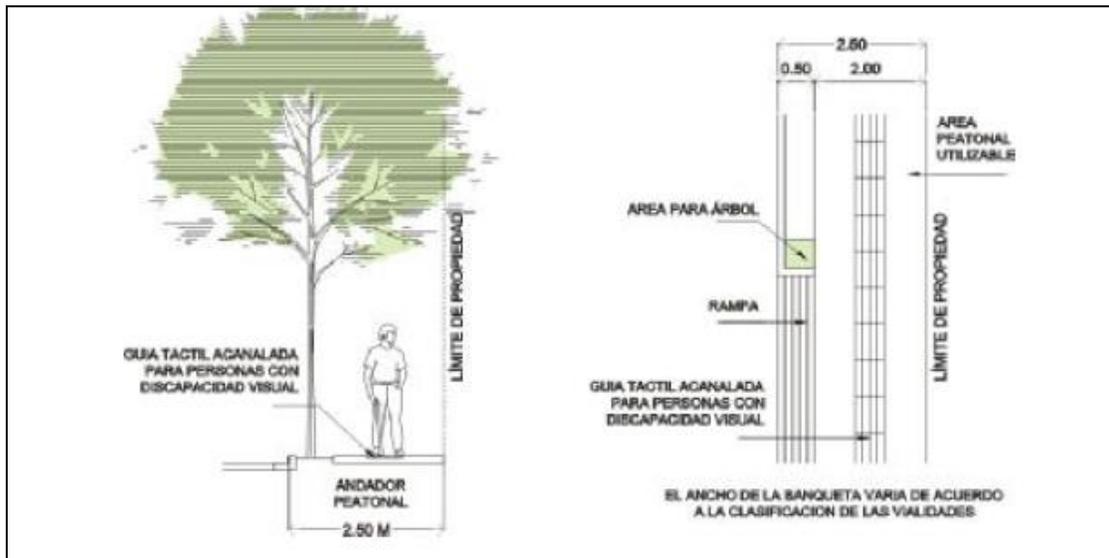
Figura 5 Detalle de Banqueta del PDU CP. Manual de Calles, Diseño Vial para ciudades mexicanas.

De la tabla anterior es posible observar que el ancho de banqueta en ningún momento deberá de ser menor a 2m y según la intensificación de su uso por el peatón podrá ser de 4m.

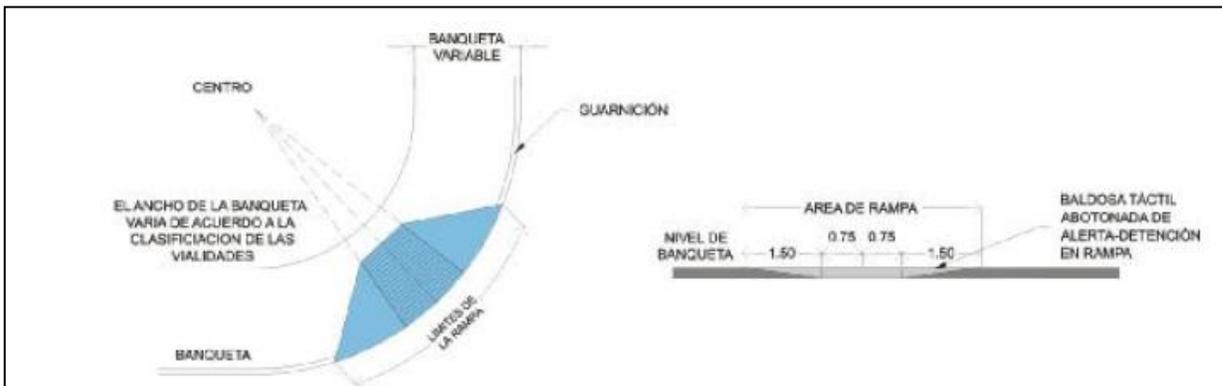
En materia de cruces el PDU-CP solicita que debe de haber rampas en las esquinas de todas las banquetas y cruces peatonales de acuerdo con las especificaciones de la siguiente imagen:

Figura 6 Detalle de Rampa en Banquetas, PDU-CP. (Calidad de origen).

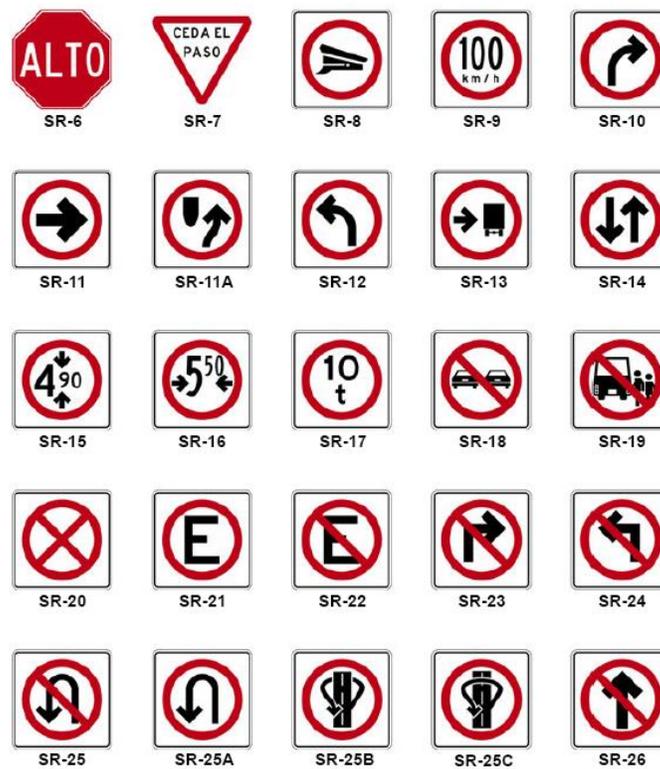
Tabla 7 Catalogo de Señales Restrictivas, parte 1

Existen múltiples tipos de señales restrictivas utilizadas en carreteras y vialidades urbanas, a continuación, se mostrarán en las siguientes figuras las Señales Restrictivas más usuales.

De acuerdo con el Manual de Señalización “Las señales restrictivas están constituidas por un tablero principal que contiene un pictograma y leyenda y de ser necesario un tablero adicional que especifique condiciones particulares a la indicación que se pretende transmitir”.

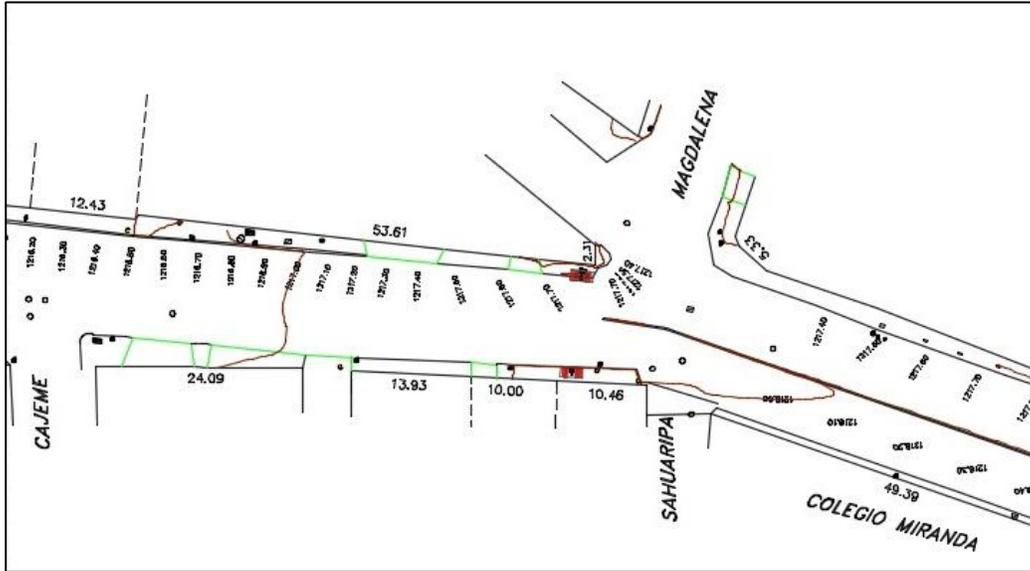
Frente a colegio particular, se nota un ancho de banqueta muy estrecho, que para estar frente a edificio escolar, es insuficiente para el nivel de servicio requerido por la gran afluencia de alumnos que la usan. También aquí en la presente figura se aprecia una discontinuidad en el alineamiento de banquetas, es más notorio en intersección con calle Sahuaripa.

Figura 7 Plano Área de Estudio. Tramo entre calles Cajeme-Sahuaripa

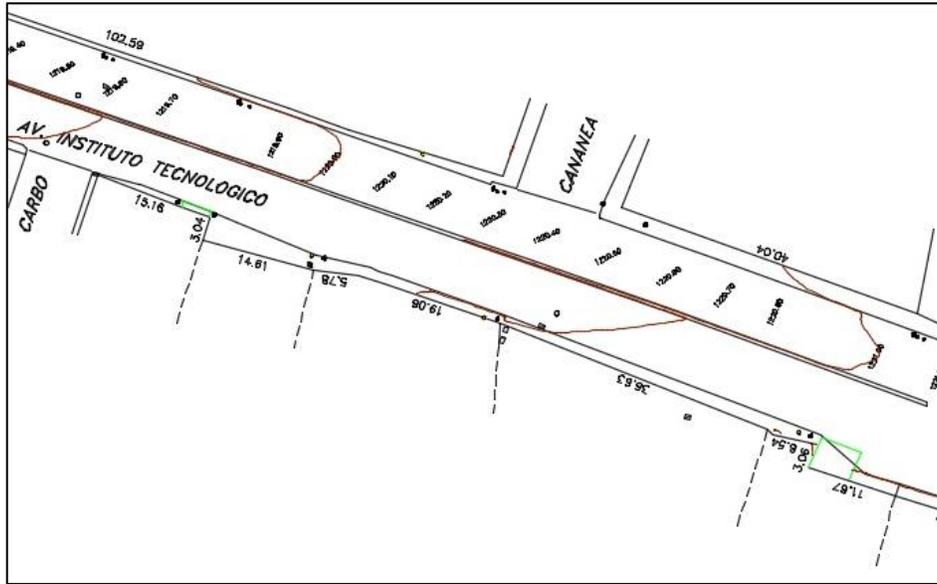
Figura 9 Plano Área de Estudio. Tramo calles Carbó y calle Cananea.

En la figura 9, se puede apreciar, como existe una irregularidad de andadores peatonales, también ofrece una irregularidad en la sección de pavimento. Esto generado por el incorrecto alineamiento de las propiedades. Se hace necesario ordenar como primer paso el ancho necesario de banquetetas, ya que el ancho de pavimento actual de calle se normalizaría, mejorando la transitabilidad de vehículos.

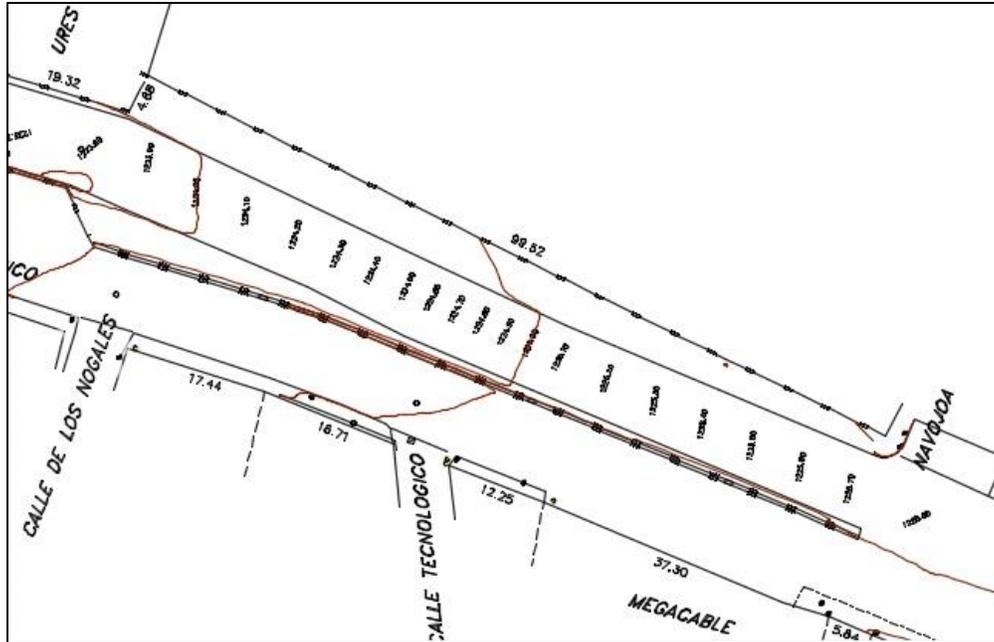
Figura 12 Plano Área de Estudio. Tramo calles De los Nogales – Calle Privada Tecnológico.

En la figura 12, se siguen apreciándose anchos de banquetas de forma irregular, no son uniformes los anchos, en la mayoría de los casos demasiado estrechos, además existen áreas donde no existen, como lo es frente a negocio de televisión por cable.

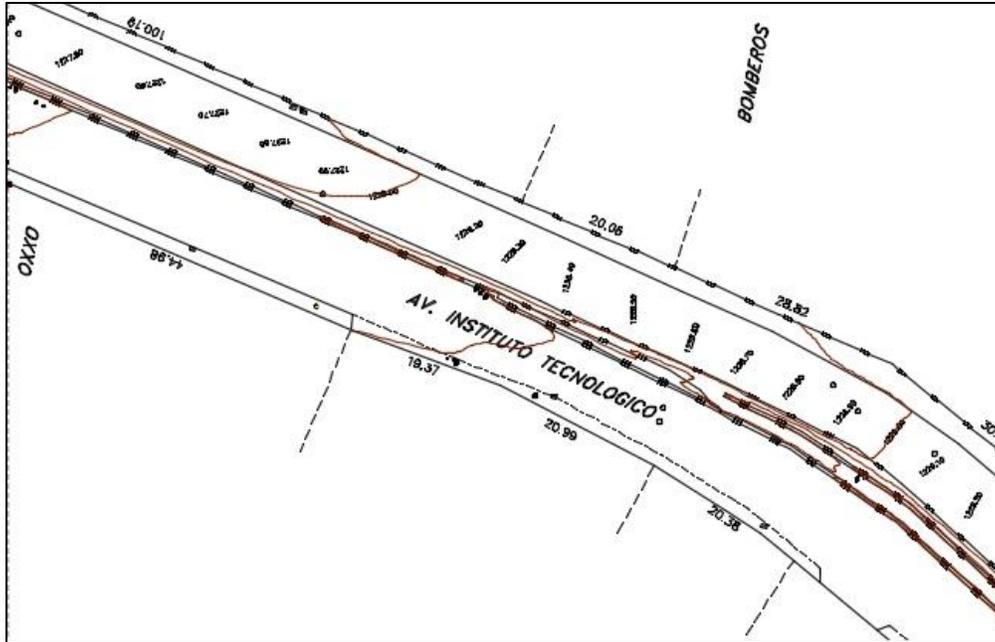
Figura 15 Plano Área de Estudio. Tramo Calle Cuchuta y negocio de venta de acero.

En la figura no 15, tramo desde tienda Oxxo hacia negocio de venta de acero, no existe una banqueta u andador peatonal, este no está definido, solo existe en algunos casos pavimento y en otros solo piso de tierra.

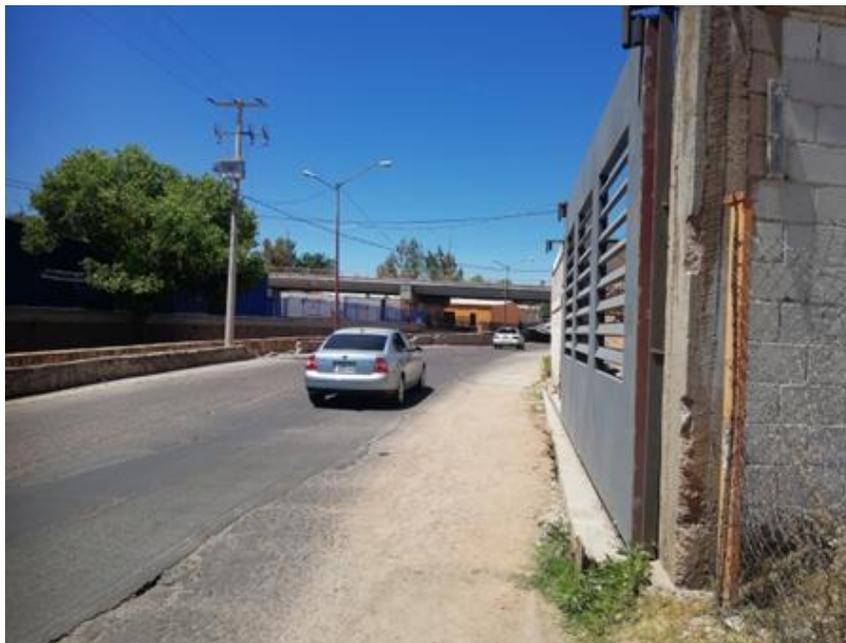
Figura 17 Estado Actual del Sitio. Sin Banquetas. Entre Calle Cuchuta y Boulevard Luis Donaldo Colosio

aunque deteriorada sigue siendo operativa. En este tramo específico “no existe espacio para el peatón, ni siquiera tiene banquetas” énfasis propio.

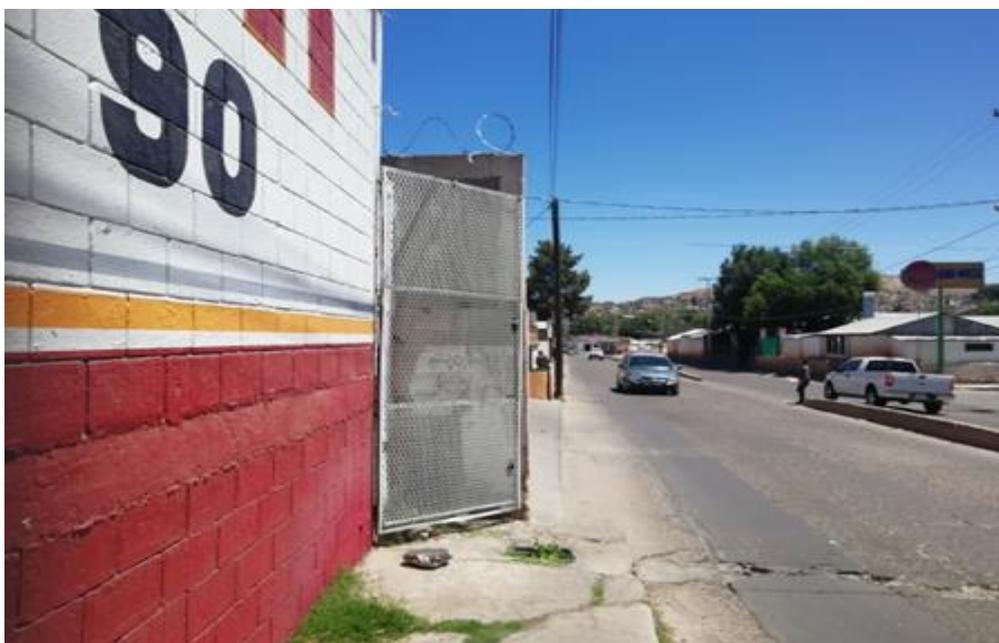
En cuanto a la alineación de edificaciones, un análisis rápido de las siguientes fotografías deja en evidencia de que los frentes de los predios no cuentan (en su mayoría) con una alineación tanto horizontal como vertical, homogénea, dando al conjunto vial una apariencia de desorden y sin patrones de aspecto armónico.

Figura 18 Estado Actual del Sitio. Alineación de Construcciones. Tramo entre Calle Agua Prieta y Calle Carbó.

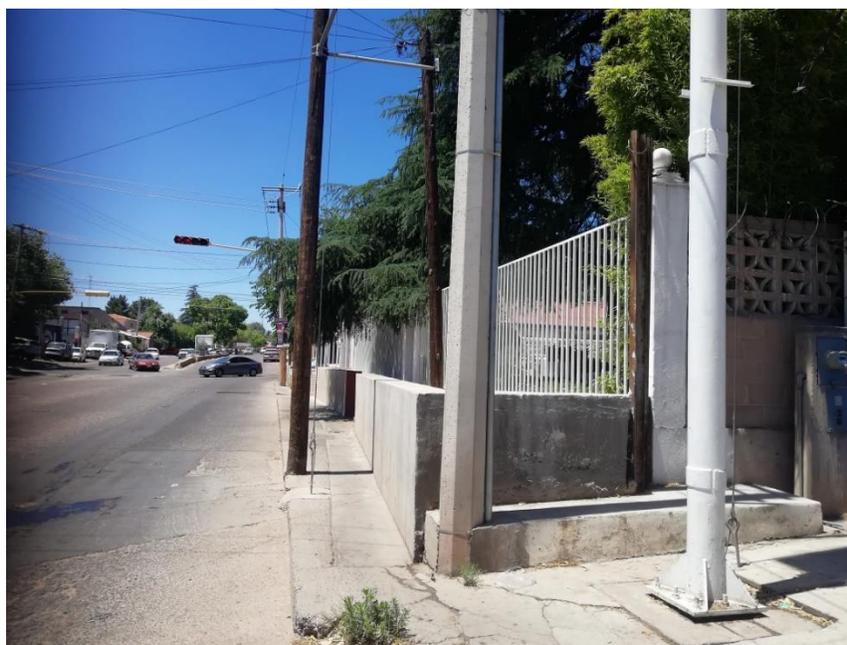
Otro problema ampliamente identificado en la zona de estudio, son los obstáculos presentados a lo largo del recorrido peatonal, es decir, el mobiliario urbano interfiere el libre tránsito del peatón.

Figura 19 Estado Actual del Sitio. Obstrucciones en derecho peatonal. Tramo entre Calle del Nogal y Calle Bustamante

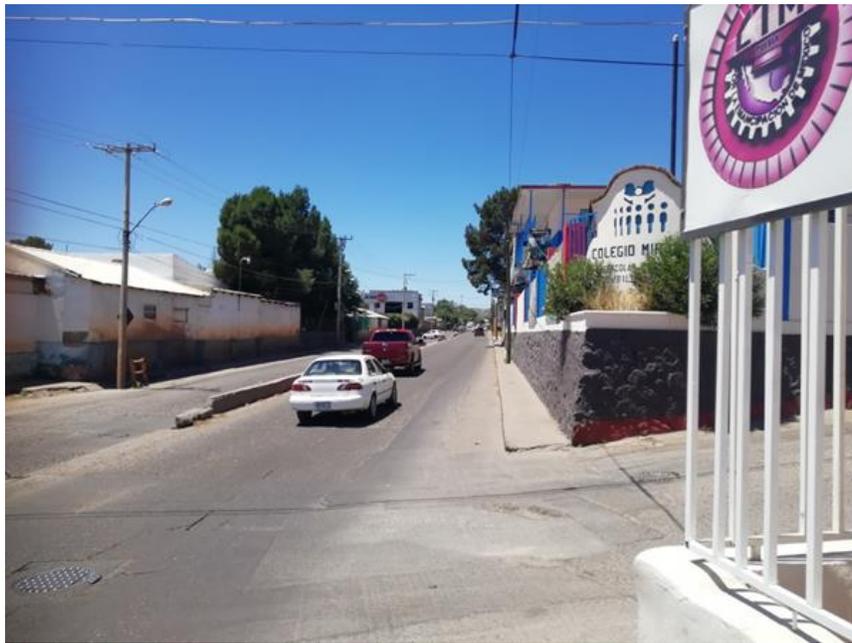
Figura 20 Estado Actual del Sitio. Banqueta pequeña. Av. Tecnológico esquina con Calle Sahuaripa

La figura 20 también, muestra lo irregular en que se encuentra el equipamiento urbano destinado al peatón en general. La figura 21, muestra un desfase de alineamientos de propiedades y desproporción en anchos de banquetas.

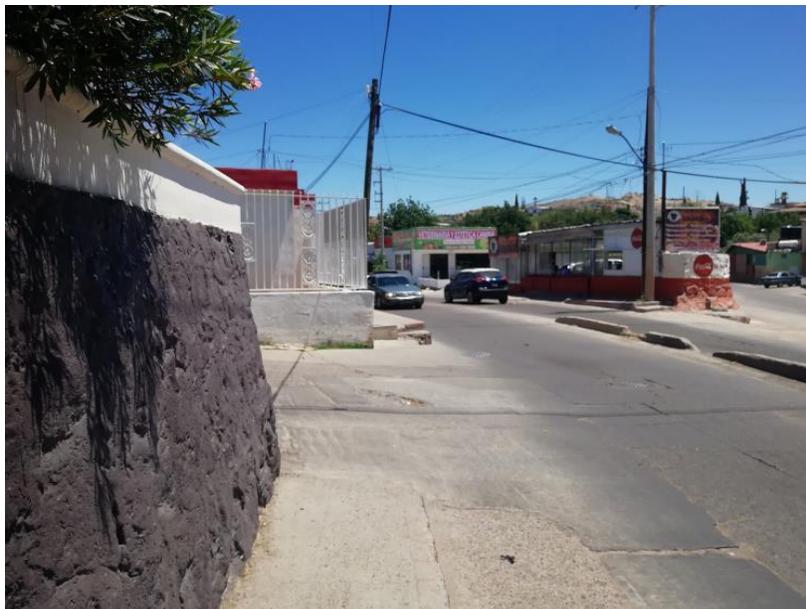
Figura 21 Discontinuidad en alineamiento

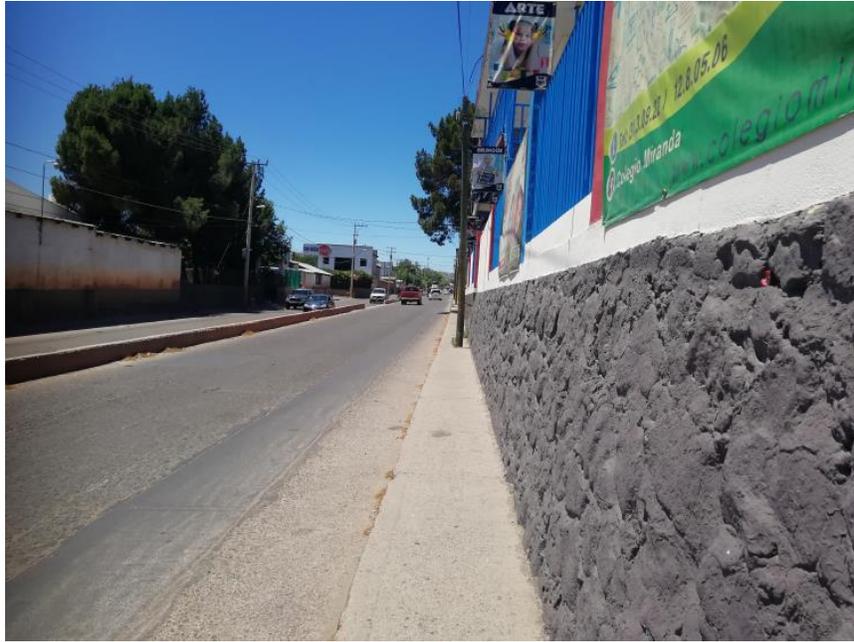
Figura 22 Banquetas estrechas

La figura 22 muestra banqueta muy estrecha, además de los obstáculos que la hacen más difícil de transitar. La figura 23, muestra un desfase entre una propiedad y la otra, en zonas de intersecciones de calles y desproporción en anchos de banquetas.

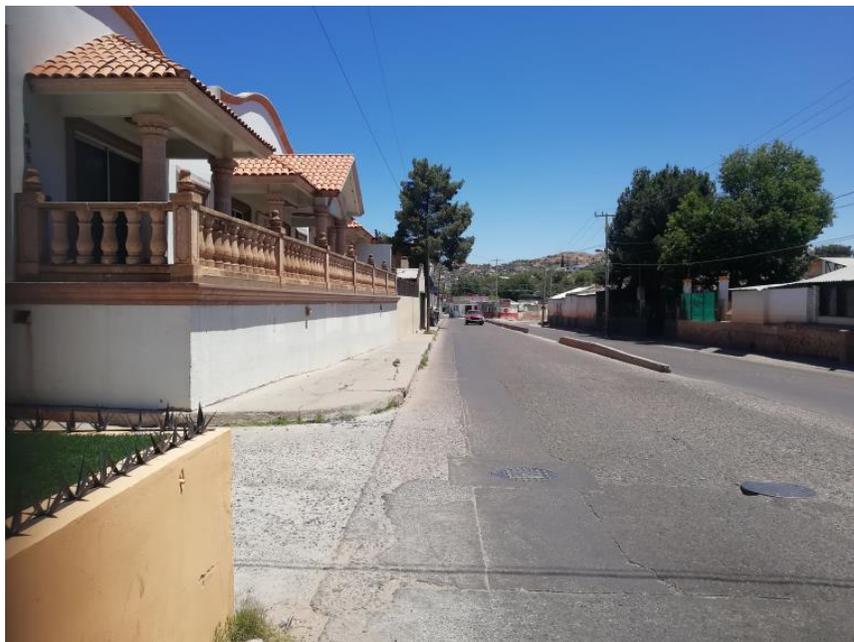
Figura 23 Discontinuidad en alineamiento de propiedades.

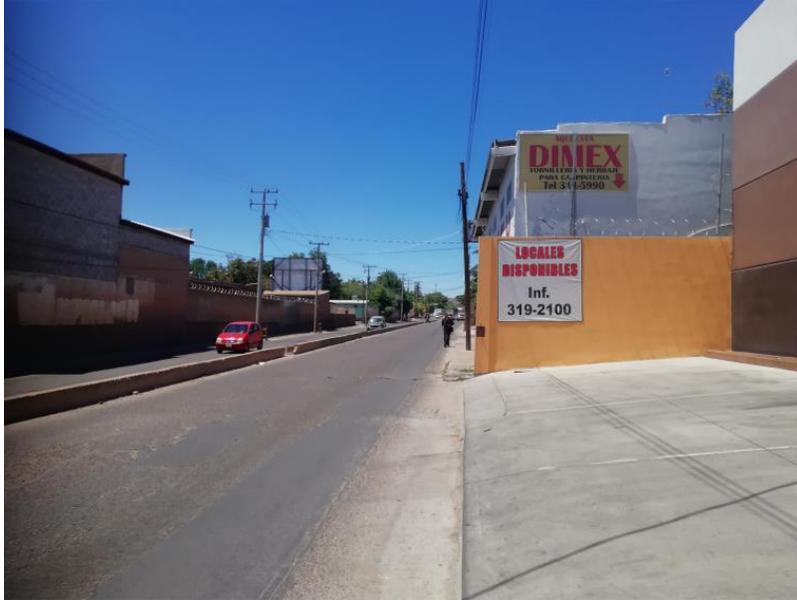
Figura 24 Inmueble con mal alineamiento.

La figura 24, muestra una propiedad que obstaculiza de forma total banqueta, el área de estacionamiento y muro que se aprecia al fondo, obligando al peatón a usar la calle para caminar. En la figura 25, se aprecia una banqueta muy estrecha, equipamiento urbano (postes CFE y telefonía), obstaculizando espacio de banqueta. Además, el área de estacionamiento de antigua gasolinera no ofrece una superficie a nivel para el peatón, dificultando con ello el tránsito de los mismos.

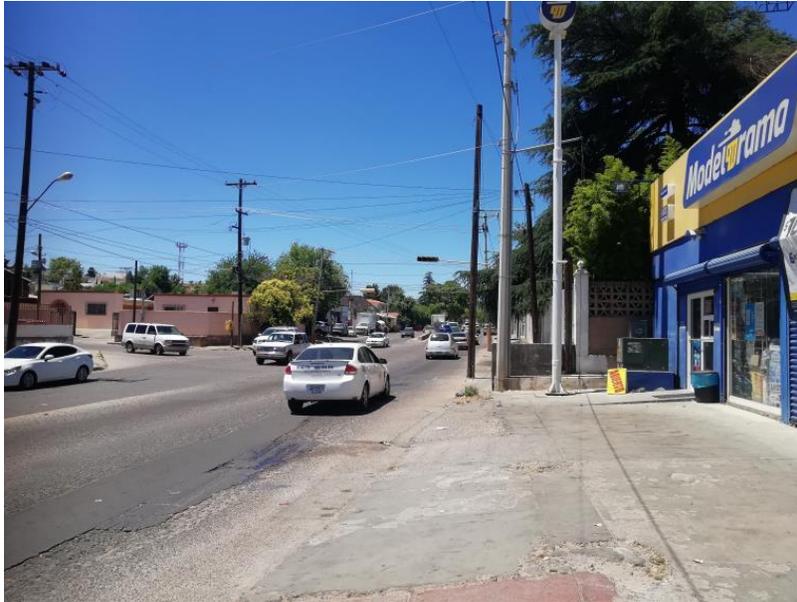
Figura 26 Espacios de banqueta invadidos por estacionamientos.

La figura 26, muestra como los estacionamientos invaden área de banquetas, y al fondo de esta figura se aprecian cambios en la elevación banquetas, generando obstáculos al peatón, obligándolo a transitar sobre vialidad.

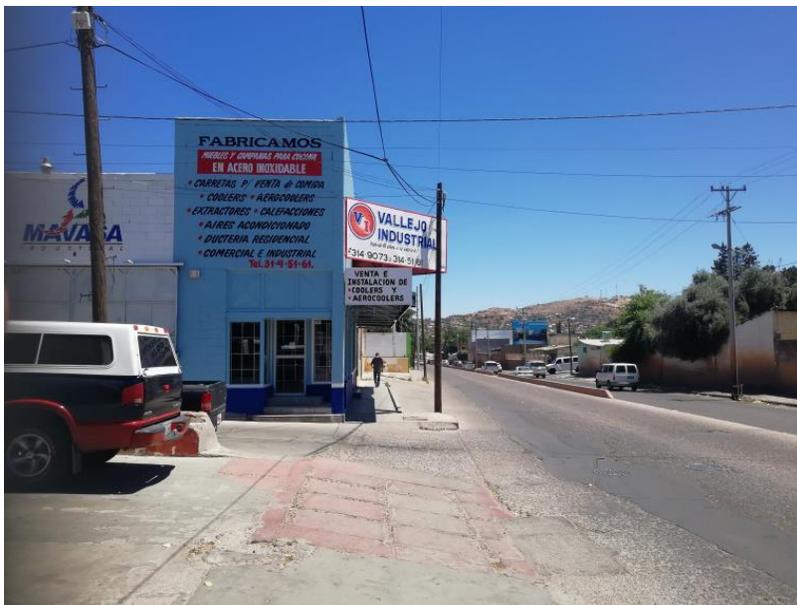
Figura 27 Espacios de banqueta usado como estacionamiento.

En la figura 27, se aprecia espacios de vía pública destinados como parte de estacionamientos, y el trazo de banquetas es modificado sin continuar con los alineamientos y anchos adecuados.

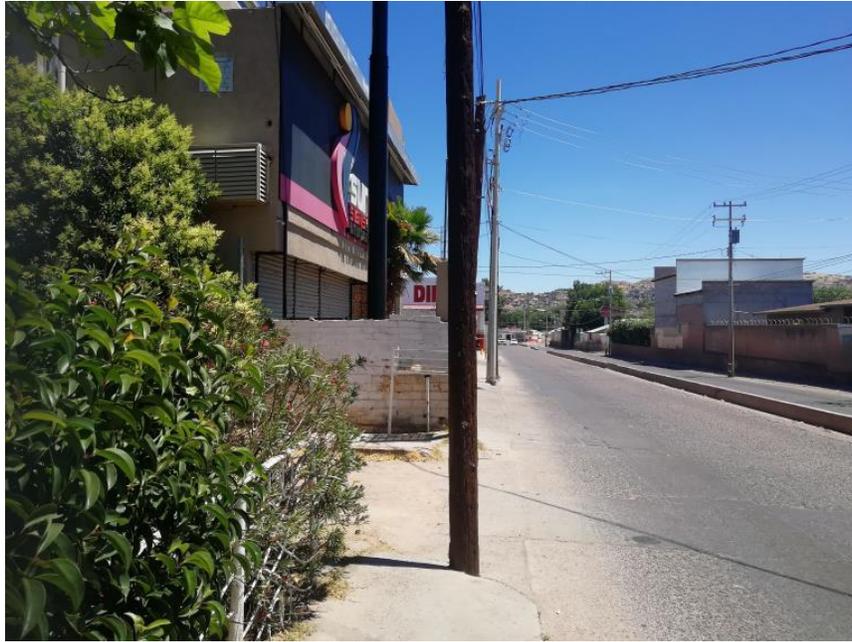
Figura 28 Inexistencia de banqueta

En la figura 28, se aprecia la obstaculización de las áreas de banquetas, y además muestra la inexistencia de banquetas en las áreas de accesos a propiedades colindantes con avenida Tecnológico.

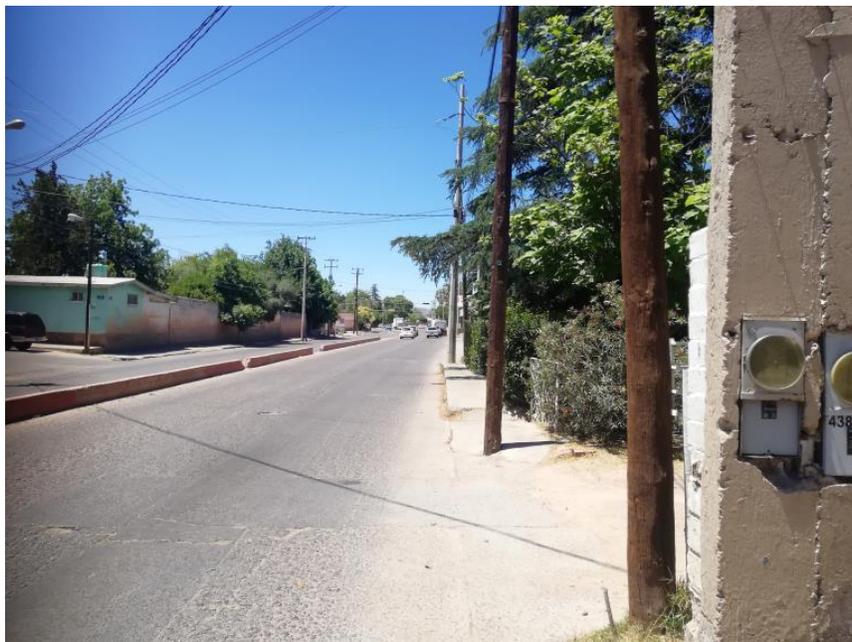
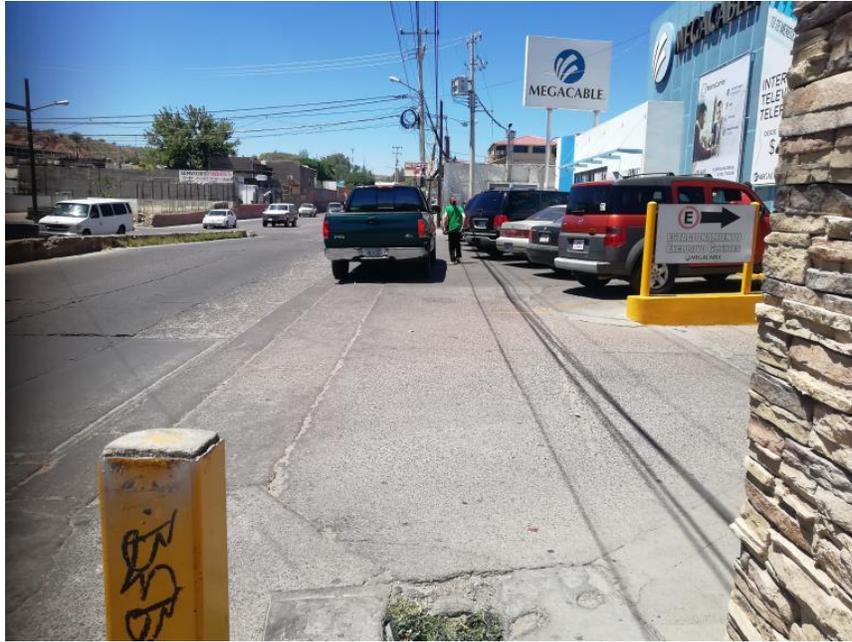
Figura 29 Espacios para banquetas demasiados estrechos.

Figura 30 Espacios invadidos por vehículos.

En las figuras 29 y 30, se aprecian espacios muy estrechos para banquetas, además se aprecian la nula definición de los andadores peatonales.

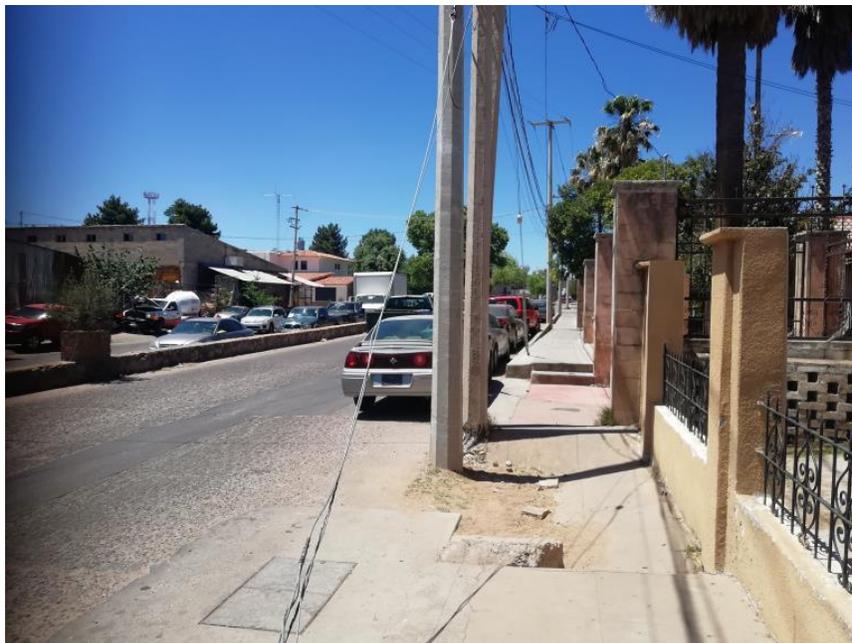
Figura 31 Banquetas en mal estado.

En la figura 31, se muestra banquetas en mal estado, espacio de antiguo acceso a vivienda, la barda muestra que ya no existe un acceso vehicular, lo cual amerita una nueva adecuación.

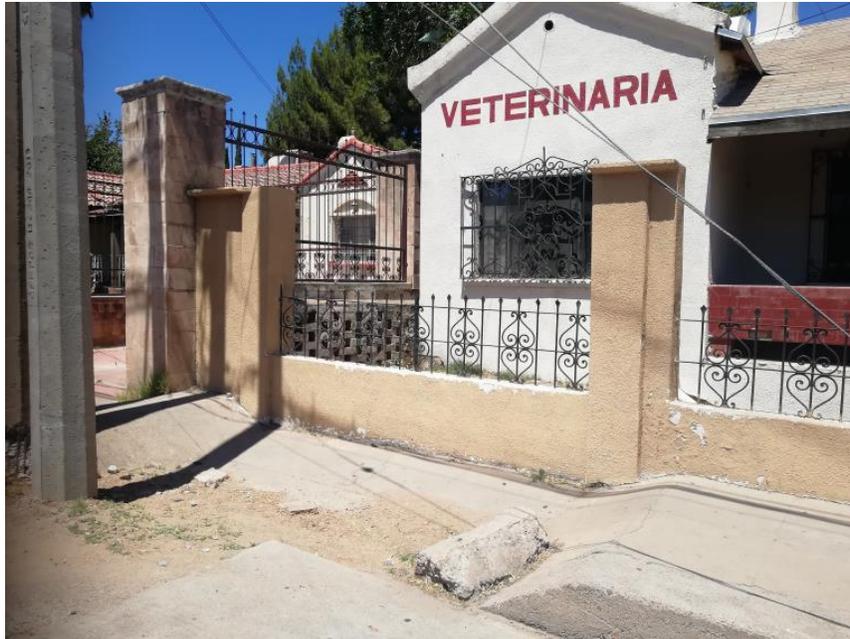
Figura 32 Rampas inadecuadas en banquetas

La figura 32, hace notar la necesidad de una nueva adecuación de banqueta.

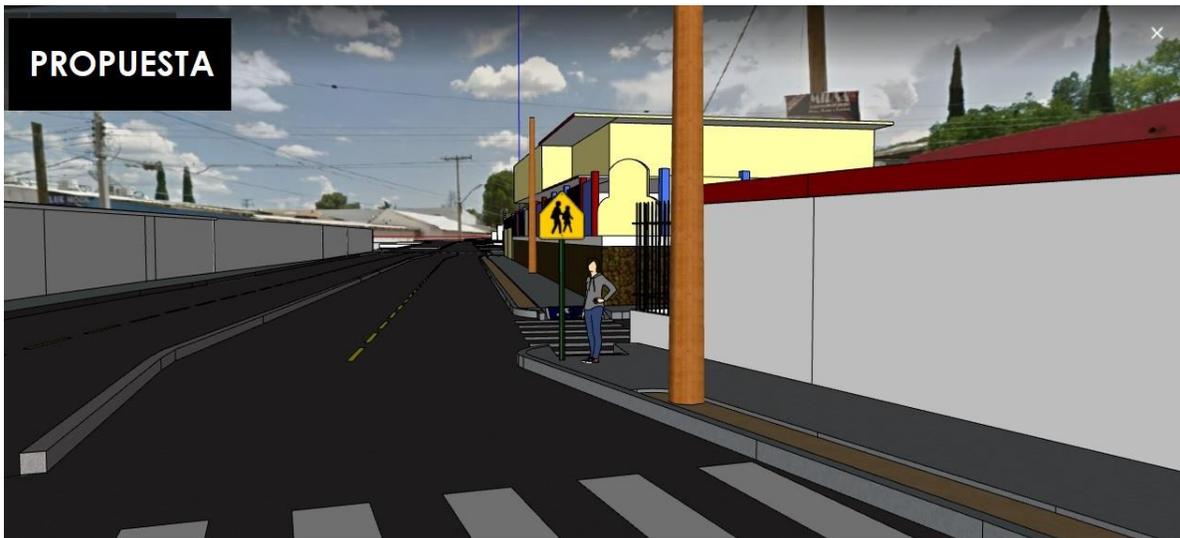
Figura 37 Modelo de propuesta. Av. Tecnológico esquina con calle Sahuaripa

En la figura 37 se aprecia, una mejora en las dimensiones de ancho de banquetas, continuación en los niveles de una banqueta a la otra, con sus rampas dimensionadas en base a manual de Calles.

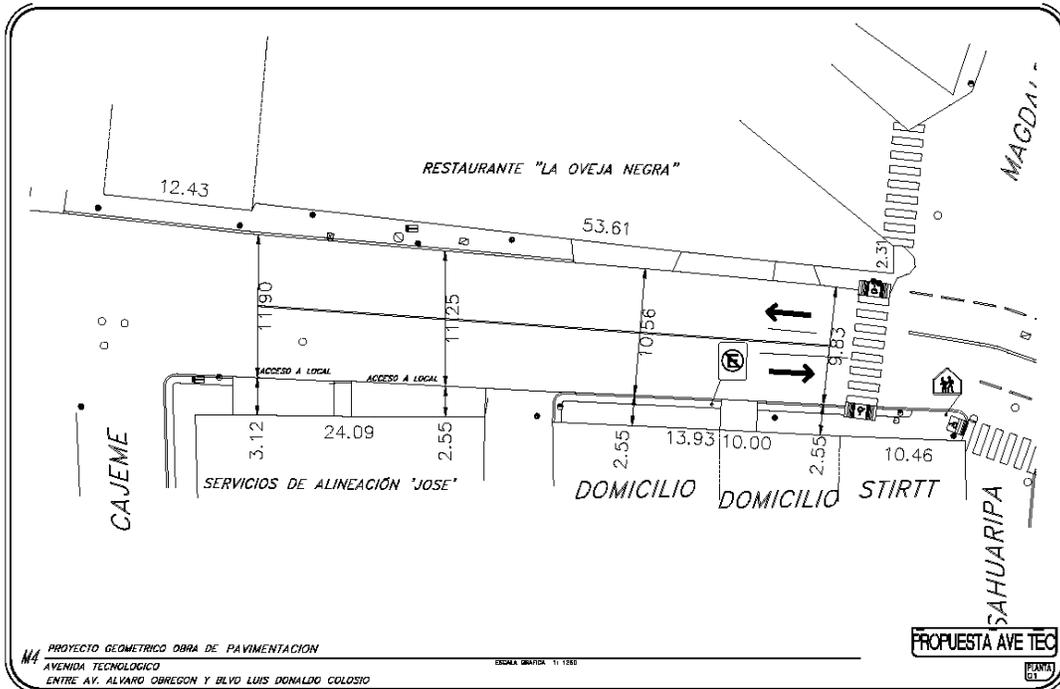
Figura 38 Propuesta de andadores peatonales, a partir de calle Cajeme, se aprecia una mejora en el alineamiento de guarniciones y ancho de calzada.

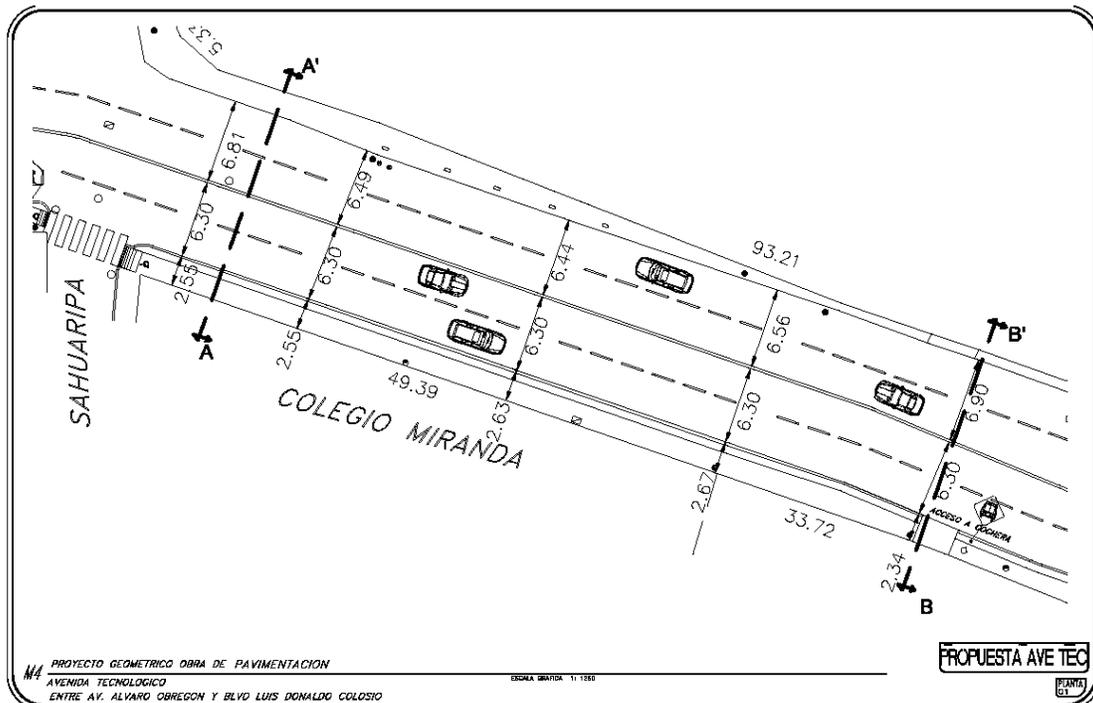
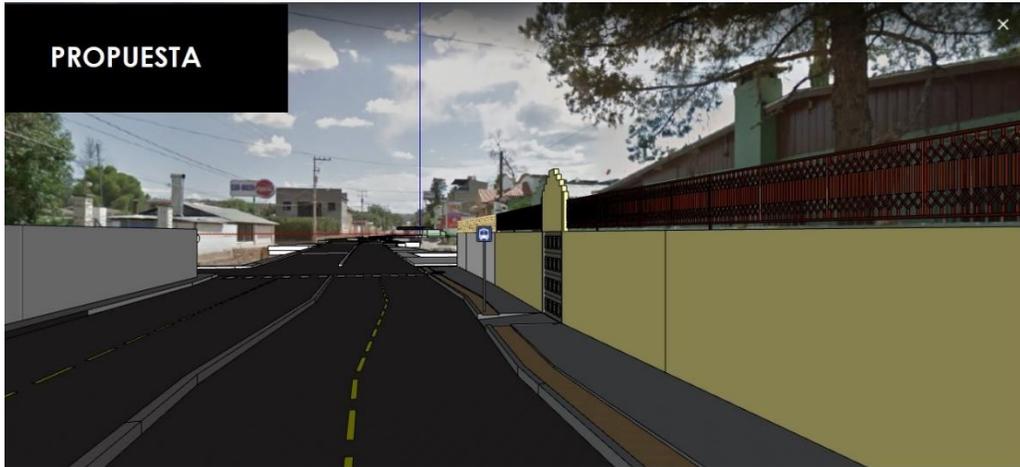
Figura 39 Propuesta de mejora frente a colegio particular

Las figuras 39 y 40 muestran una mejora en aceras, accesos con rampas, una franja peatonal definida, para los usuarios en general y acceso a escuelas de la zona. La modificación de anchos de aceras da como resultado también la implementación de barreras de protección de alumnos y usuarios en espera de vehículos con el fin de darles una mayor seguridad en su integridad física.

Figura 40 Modelo de propuesta. Av. Tecnológico entronque Calle Agua Prieta

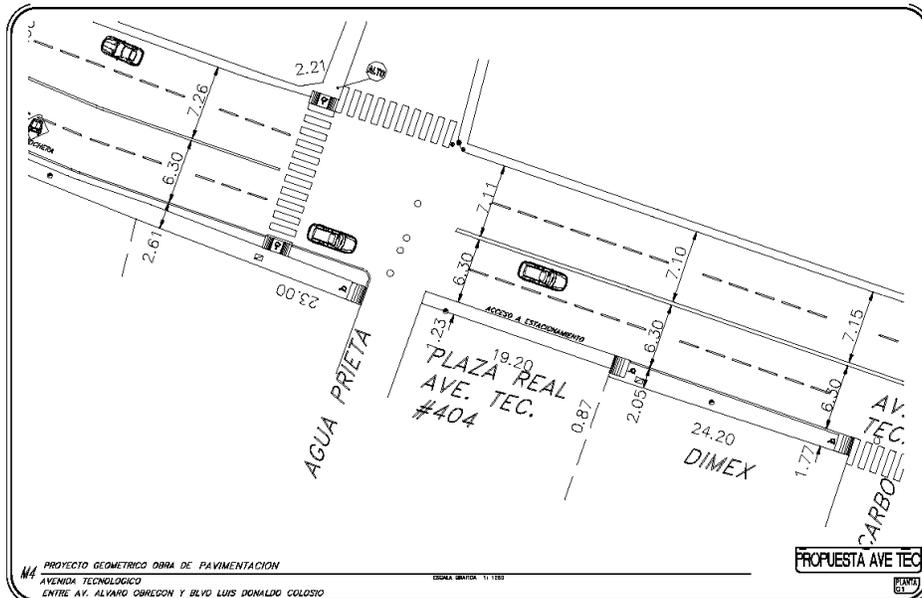
Figura 41 Propuesta de mejora en área crítica de plaza comercial de la zona.

En la figura 41, se aprecia una mejora en ancho de banqueta, ya se tiene un estrechamiento muy crítico de banqueta, por estacionamiento de local. Se definen las franjas peatonales y rampas para peatones con capacidades diferentes.

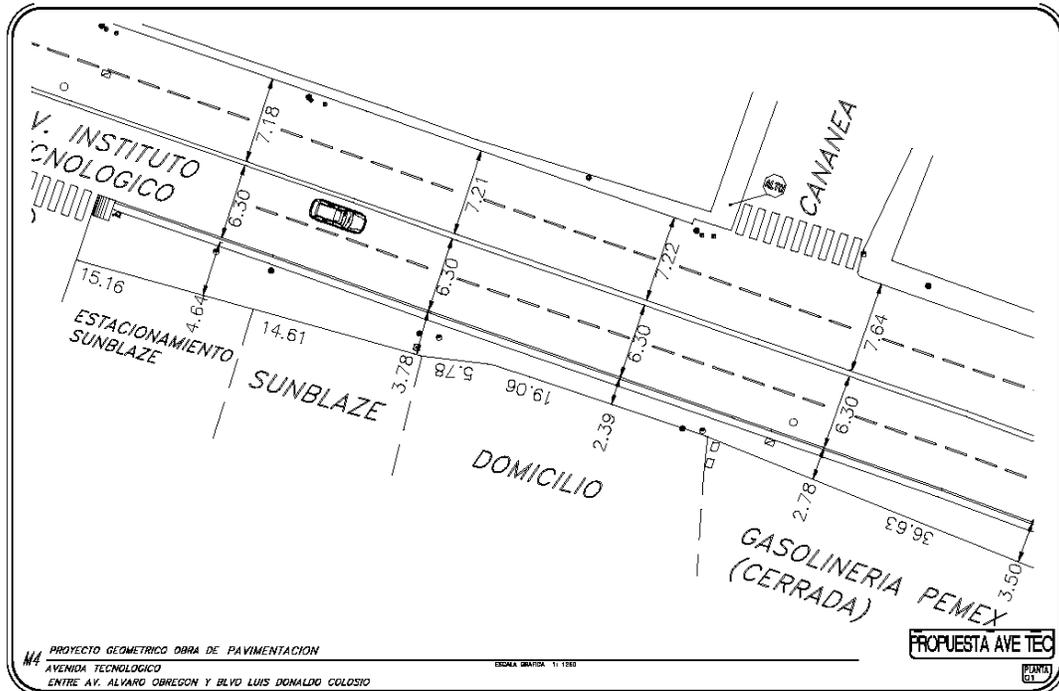
Figura 42 Área frente a negocio de publicidad y calle Cananea

En la figura 42, se tiene una propuesta de banqueta de más amplitud para el peatón, la cual queda definida por el alineamiento recto de pavimento. Además se genera un espacio para futuro espacio de equipamiento urbano, como puede ser casetas de espera de usuarios de transporte urbano y arborización.

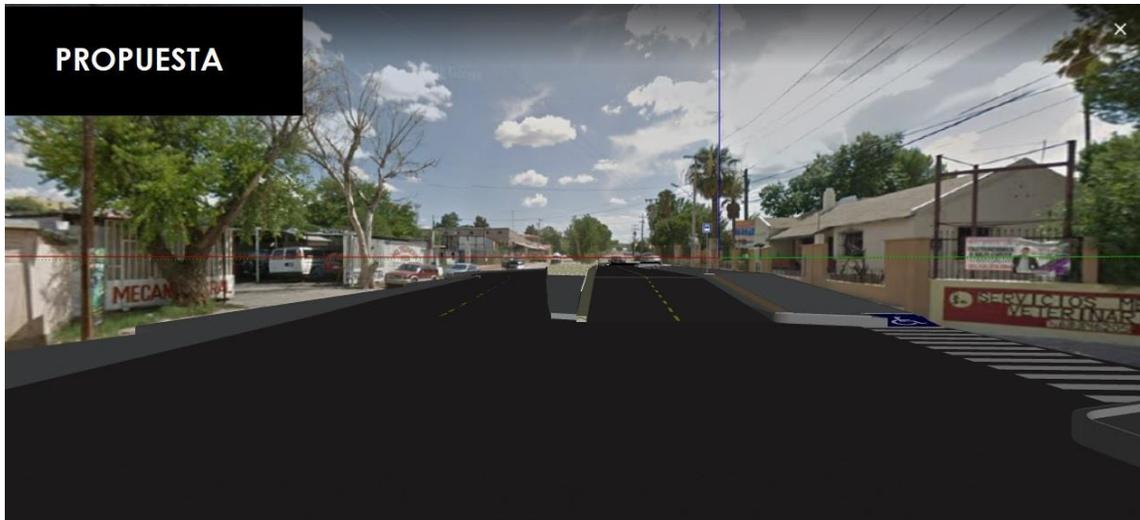
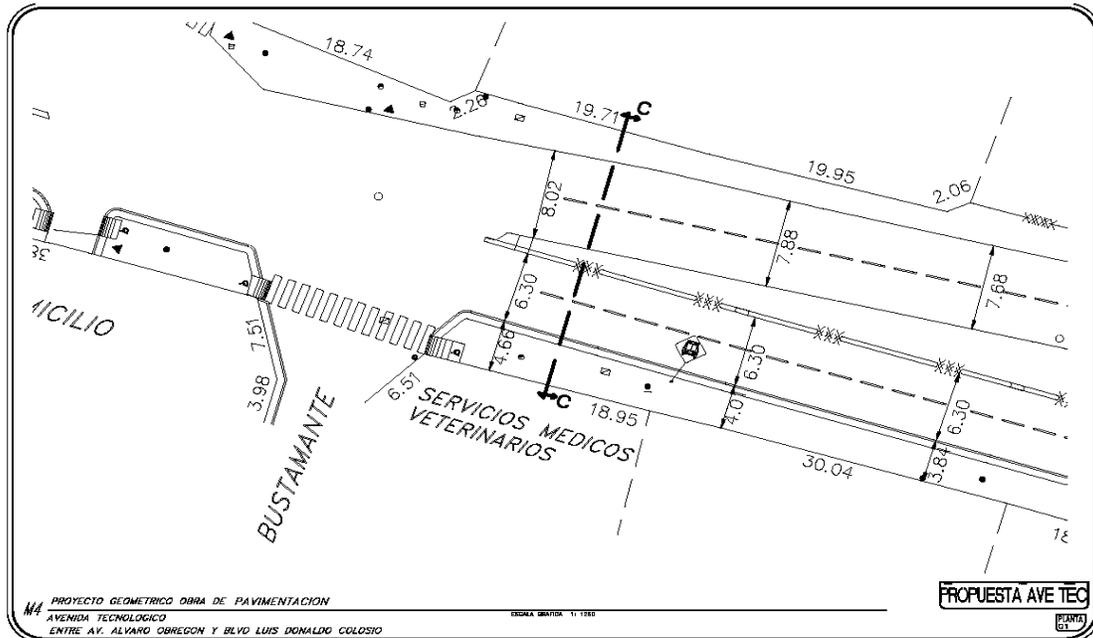
Figura 43 Entronque calle Bustamante-Altar

En la figura 43 y 44, se define una vista amplia que describe de forma gráfica las mejoras a esta área, en esta zona se da una fuerte confluencia de peatones, y además ayuda a una mejor y segura espera de usuarios del transporte urbano. La franja peatonal se indica se tal manera que comunique una acera con la otra.

Figura 44 Entronque calle Bustamante y calle Altar

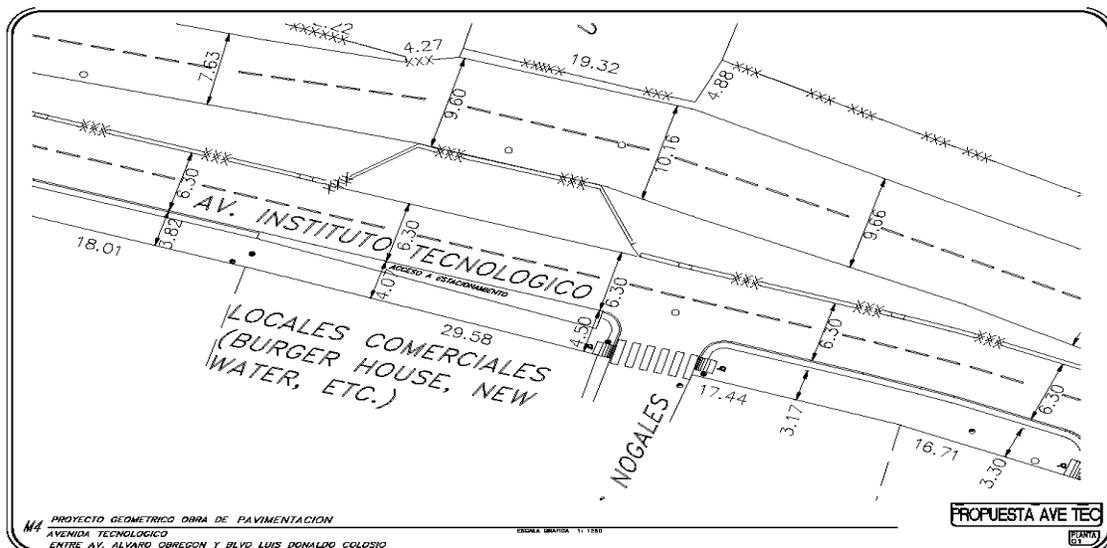
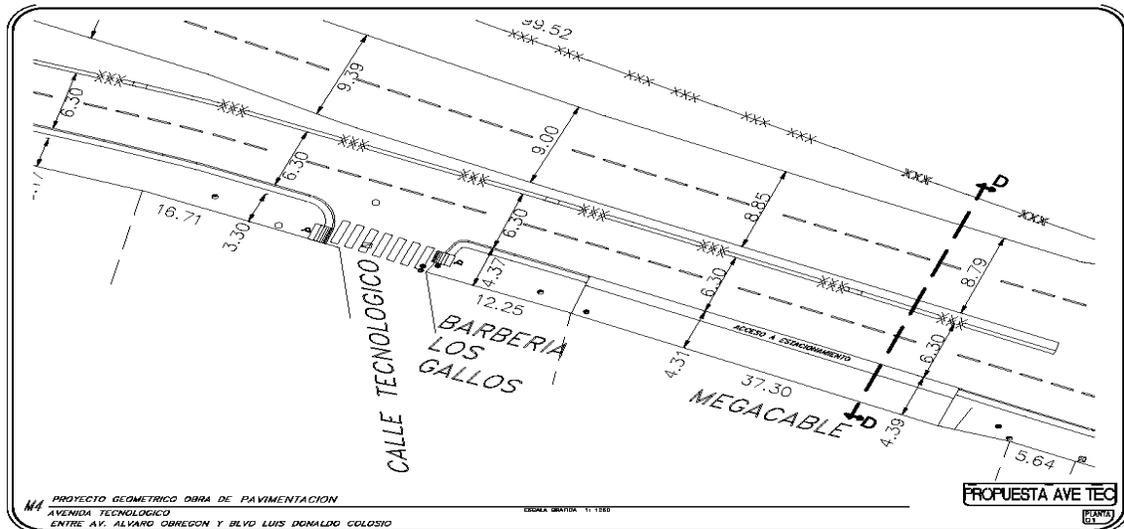
Figura 45 Zona previa negocio de televisión por cable, privada Nogales

Figura 46 Zona frente a negocio de televisión por cable

En esta figura 45 y 46, se aprecia la propuesta de dar uniformidad a calzadas peatonales. Cabe resaltar que también se señalan rampas de acceso para personas con capacidades diferentes, así como las franjas peatonales sobre pavimento en la intersección.

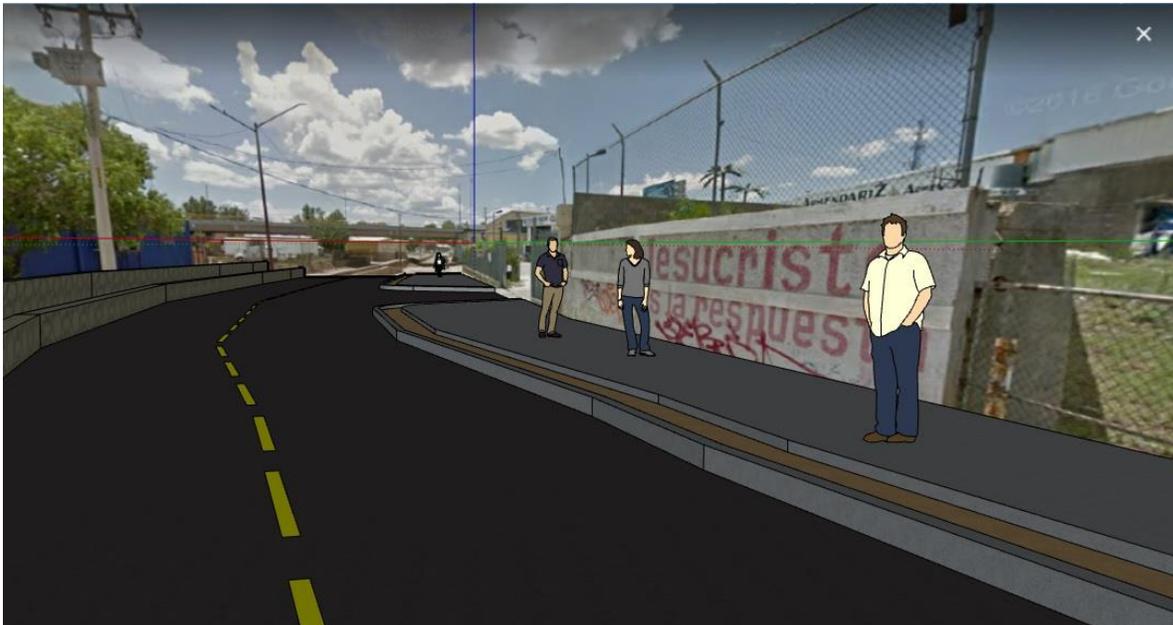
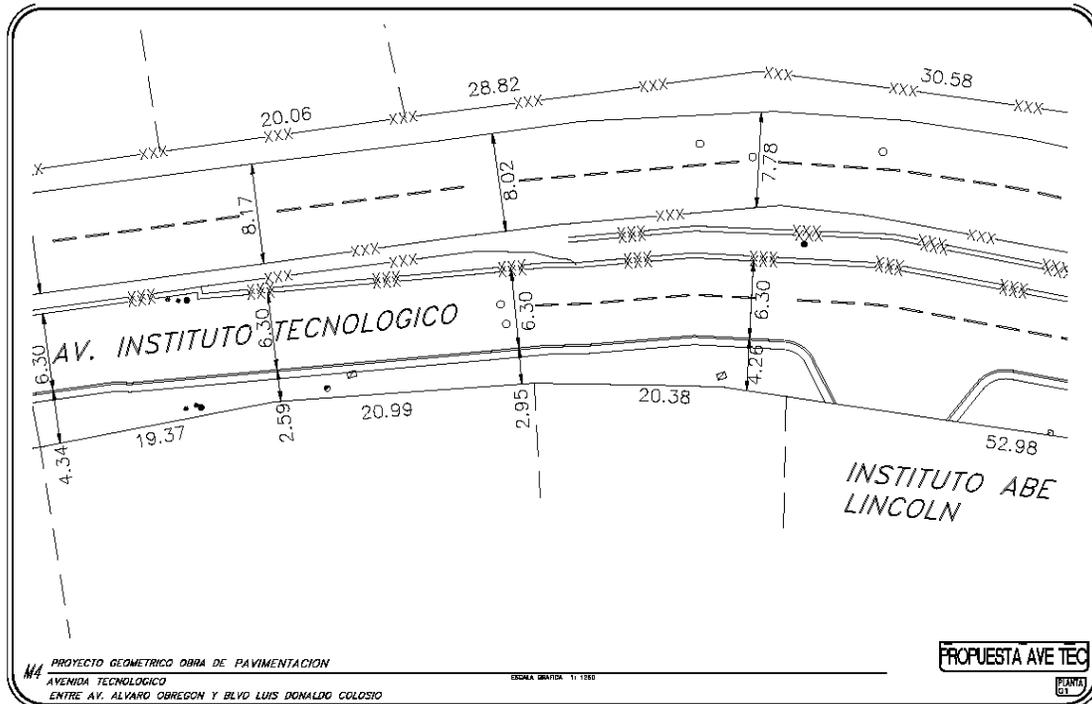
Figura 47 Calzada Colegio Abe Lincoln

Figura 48 Zona frente a colegio particular, próximo a Boulevard Luis Donaldo Colosio.

En las figuras 47 y 48, se aprecia ya la definición de banquetas con anchos variables, de 2.59 metros a 4.34 metros, suficiente para que el peatón camine de forma segura. La tarea fundamental en esta propuesta es el aprovechamiento de espacio entre ancho de pavimento según manual de calles, para definir de forma correcta el espacio que el peatón demanda al llevar a cabo sus actividades cotidianas.
