Instituto Tecnológico de Nogales

**REPLANTEO DE ANDADORES PEATONALES: ANÁLISIS
AVENIDA TECNOLÓGICO, TRAMO CALLE CAJEME –
BULEVAR LUIS DONALDO COLOSIO**

TESIS

**QUE PARA OBTENER EL GRADO DE
MAESTRO EN URBANISMO**

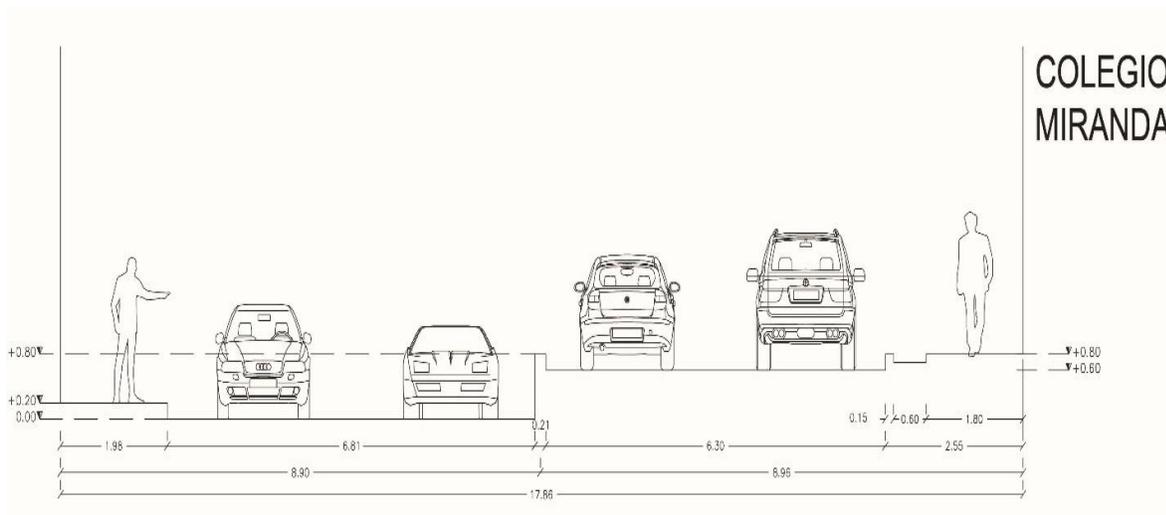
Figura 51 Arreglo sección frente a Colegio Miranda

En figura 51, se aprecian banquetas de 1.80 metros de ancho, arriates de 60 cm., lo cual mejora bastante, el tránsito peatonal.
