INSTITUTO TECNOLÓGICO SUPERIOR DE TEZIUTLÁN

Tesis

“Implementación de un plan de mejora en el taller textil
“JUÁREZ” para reducir el nivel de composturas en el
terminado”.

PARA OBTENER EL TÍTULO DE:
INGENIERO INDUSTRIAL

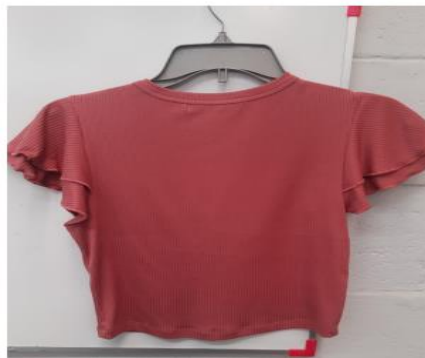
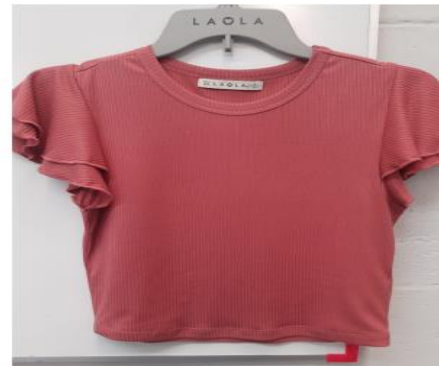
Figura 15: *Prenda analizada del "primer corte"*

ESPALDA

DELANTERO

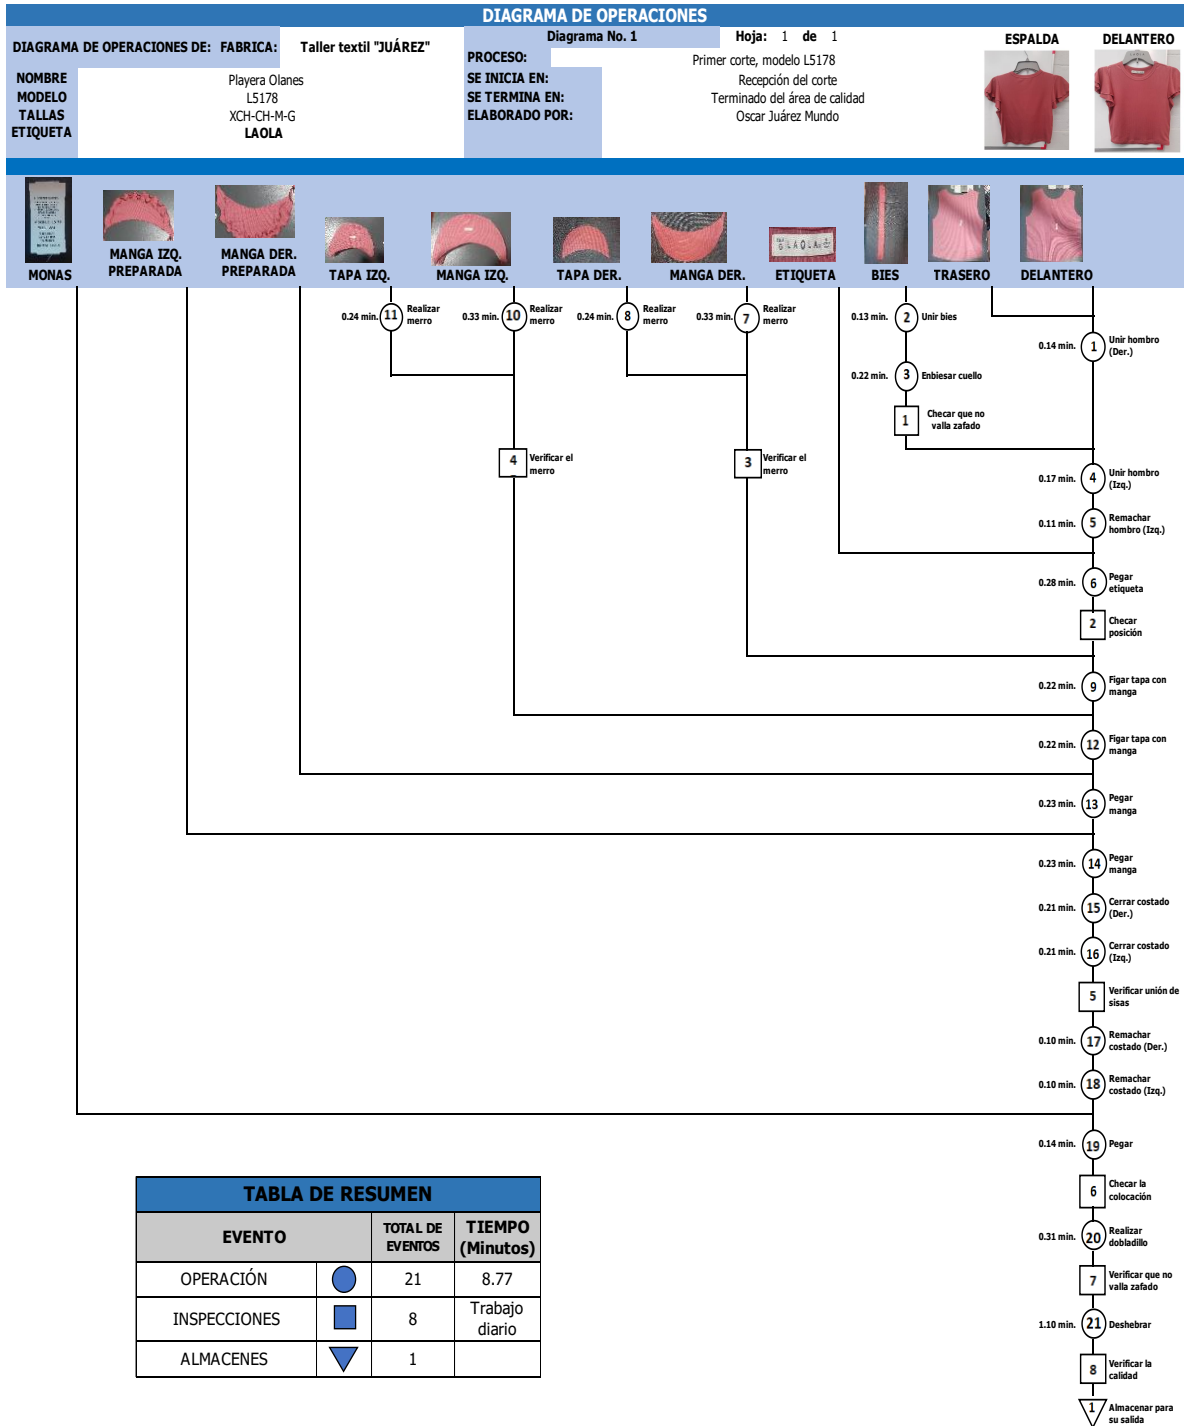
Figura 16: Diagrama de operaciones "primer corte"

Como se puede observar, se tiene un total de 21 operaciones, en otras palabras, para la realización de una prenda de este corte y de este diseño, consta de realizar 21 operaciones, por otro lado, se tiene 8 inspecciones, las cuales son puntos clave para que las operaciones tengan la calidad que se requiere en la prenda, por último se tiene un almacén. También se obtuvo un total de 8.77 minutos en la realización de una blusa, esto en base a los minutos de cada operación realizada.

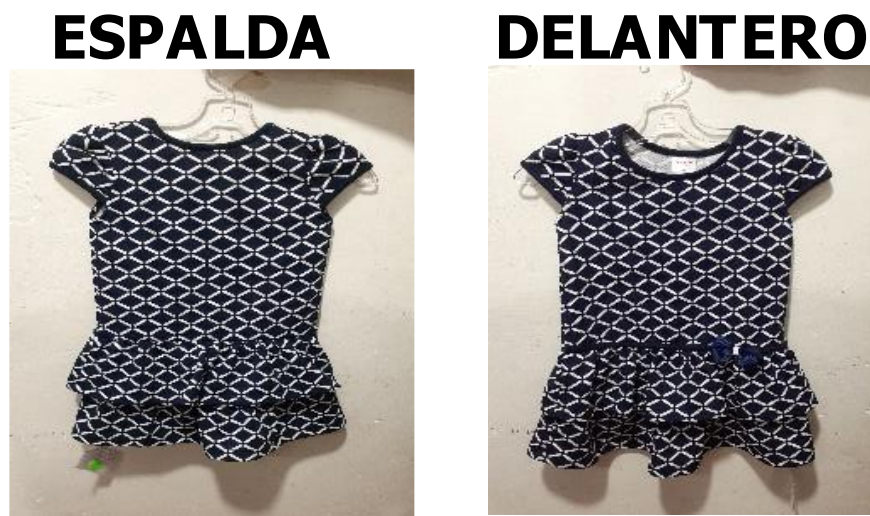
Figura 18: *Prenda analizada del "segundo corte"*

El segundo corte analizado, fue un vestido para niña de diferentes etapas, es decir para dos, tres y cuatro años de edad, es de color azul marino en su mayoría y de la marca: "Fiorella girls", en la presente imagen se muestra a más detalle.

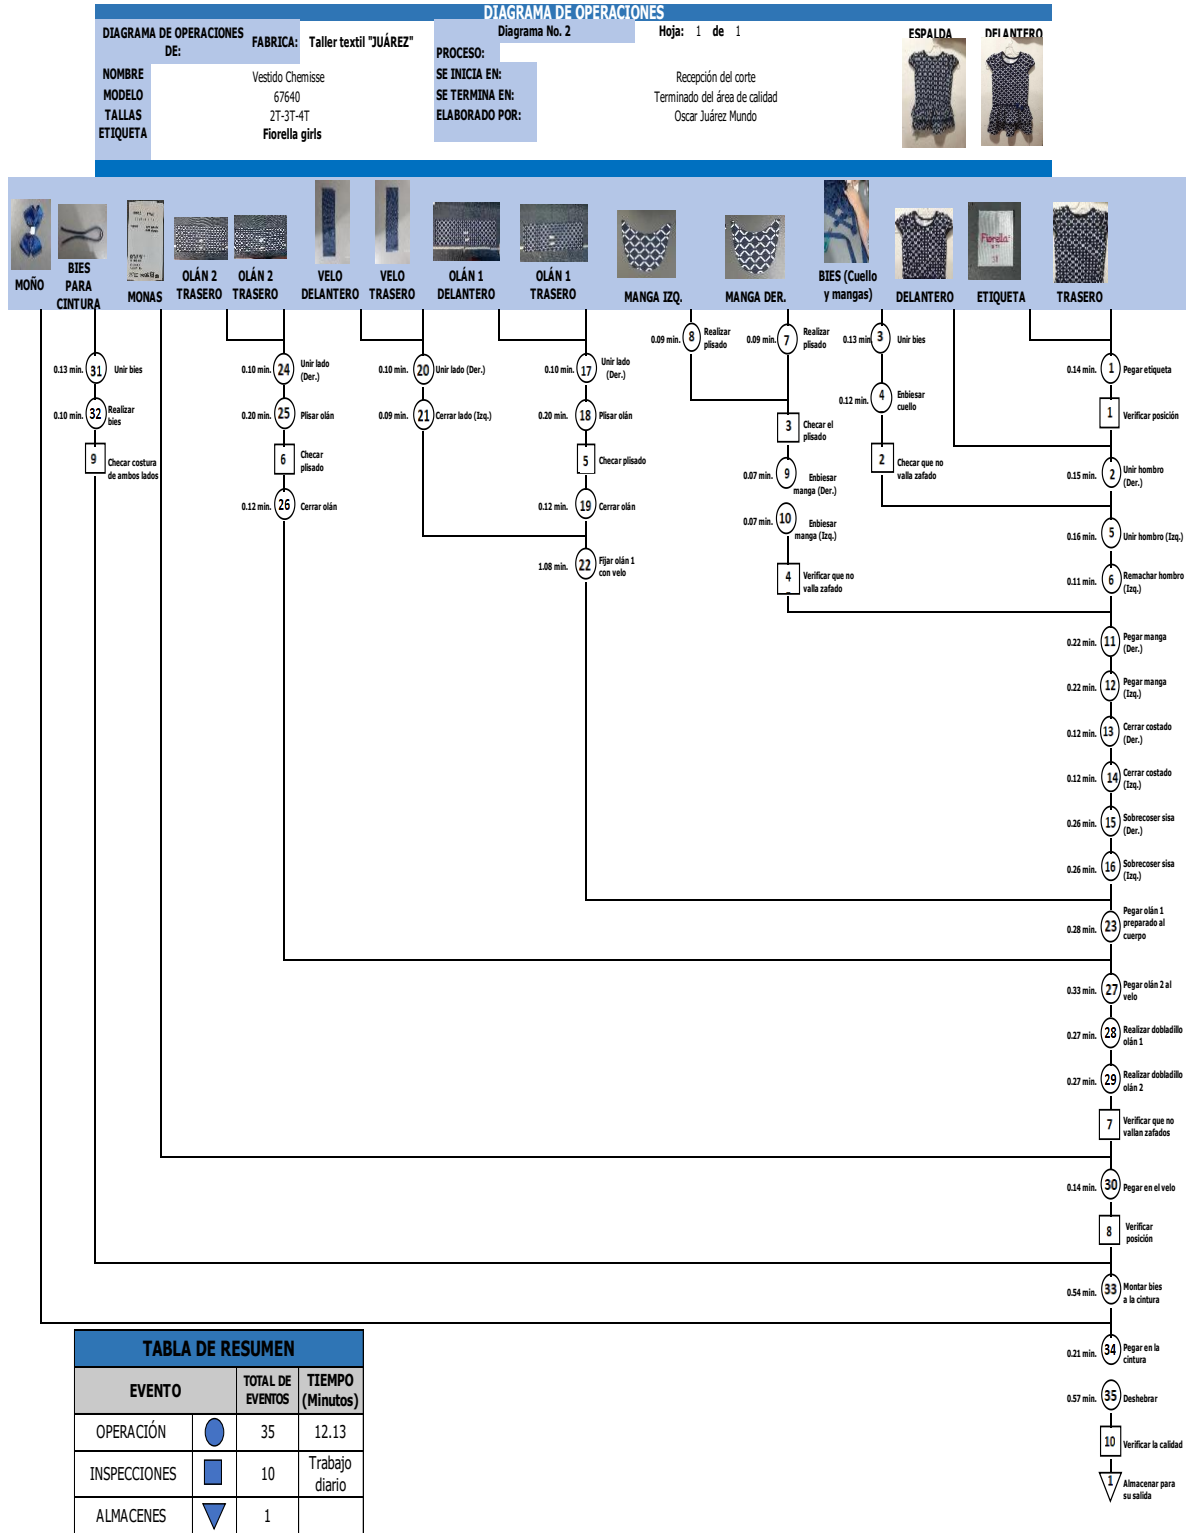
Figura 19: Diagrama de operaciones "segundo corte"

Como se puede observar, se tiene un total de 35 operaciones, más que en primer corte analizado, esto es porque el taller es de multiestilo, realizando diferentes diseños con diferentes números de operaciones, las 35 operaciones son vitales para la realización de un vestido de este segundo corte, por otro lado se tiene un total de 10 inspecciones, las cuales son puntos clave para que las operaciones tengan la calidad que se requiere en el vestido, por último se tiene un almacén. También se obtuvo un total de 12.13 minutos en la realización de un vestido, esto en base a los minutos de cada operación realizada.

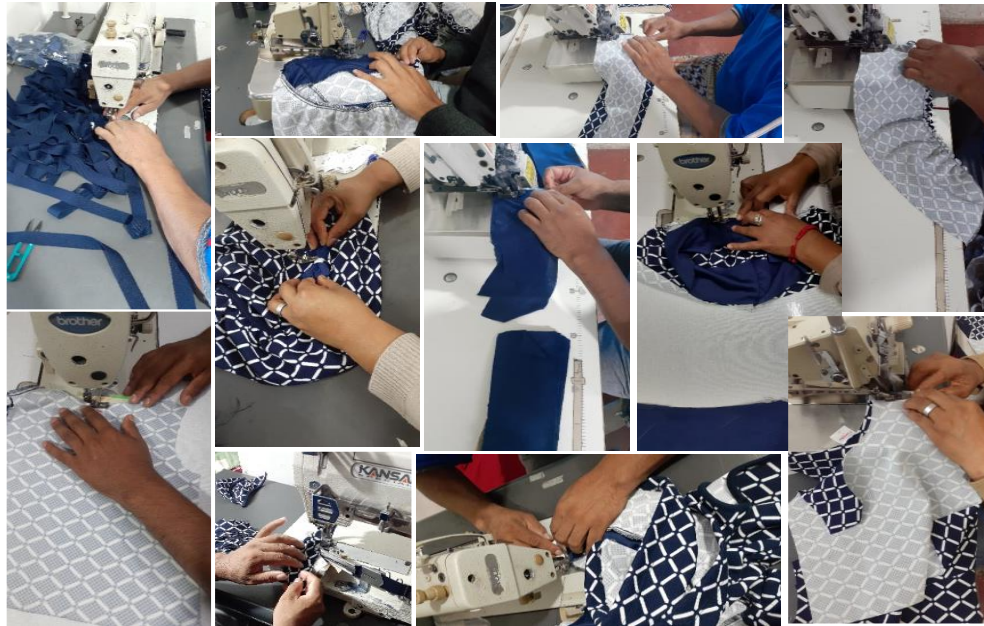
Figura 27: *Ejemplo de la elaboración de una muestra*

- ❖ Realizar la muestra: Este paso es uno de los más importantes, porque depende mucho el realizar bien todas aquellas operaciones que conlleve la muestra para que sea llevada y autorizada. En este caso solo se piden y se

realizan por lo regular de 2 a 3 muestras a veces de una sola talla, pero en ocasiones también se piden de diferentes tallas.

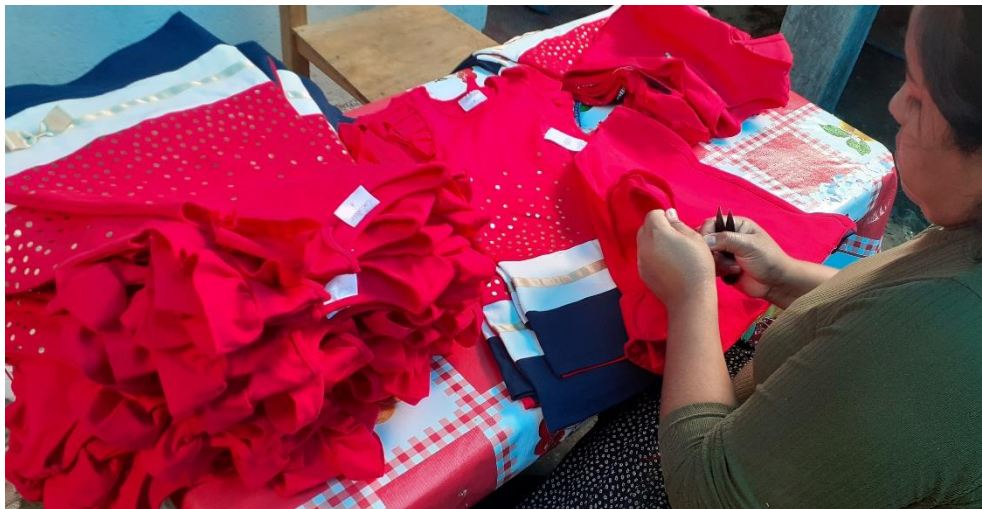
Figura 30: *Deshebrado del corte*

- ❖ Deshebrar el corte: Ya terminado de manufacturar el corte, se procede a su proceso de deshebrado de todas las prendas, en este paso algunas prendas son sacadas del taller para una persona que se dedica a deshebrar cortes de varios maquileros, las demás prendas son deshebradas por el personal del taller, porque el personal del taller es "poli funcional".

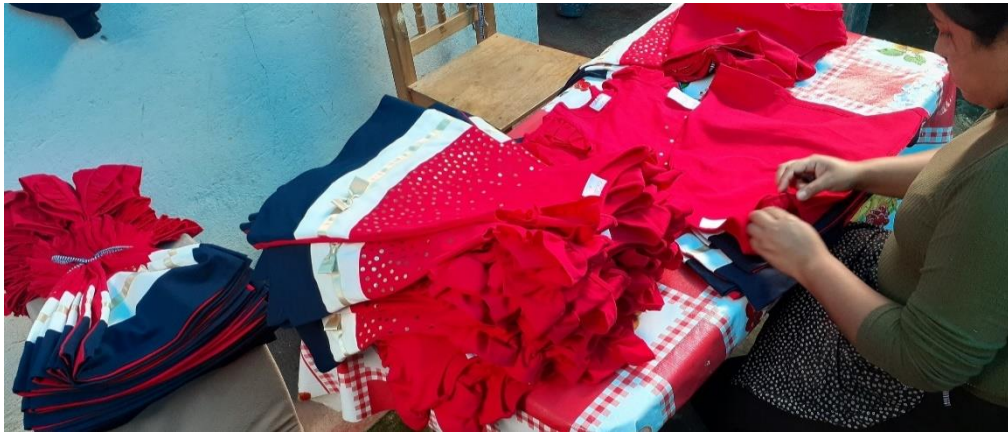
Figura 31: *Inspección de prenda por prenda*

- ❖ Revisar prenda por prenda: Esta actividad es realizada en el área de calidad, prácticamente ya en el terminado del corte, en este proceso es donde se realizó la toma de datos de las diferentes composturas que se presentaban en cada prenda. Esta actividad también es efectuada por todo el personal del taller, en ocasiones en su mismo lugar de trabajo, dado que el área de calidad no es un lugar tan grande. Como dato, en los dos cortes analizados, se hicieron bultos de cincuenta, para su revisión y su registro de cuántos defectos y qué tipo de defectos contenía ese bulto de cincuenta prendas.

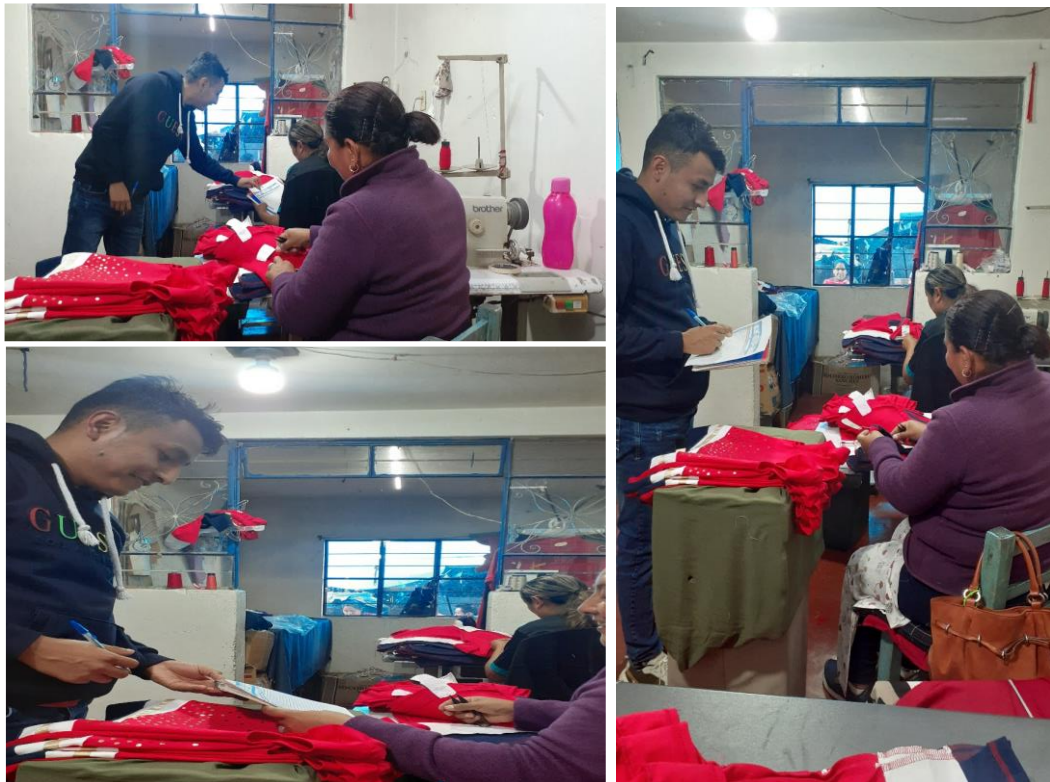
Figura 34: *Recolección de datos*

En este apartado, se describirá todo el proceso realizado para la revisión y análisis de datos, que se obtuvieron a través de la recolección de las diferentes composturas que se presentaban en las prendas del terminado.

Para la recolección de datos, se realizó un formato donde se clasifican algunos datos del corte analizado, la fecha de registro y principalmente los defectos, el formato se acopló para poder realizar un análisis con ayuda de un gráfico de control, es decir se dividió por bultos de cincuenta cada registro. A continuación, se muestra el formato realizado:

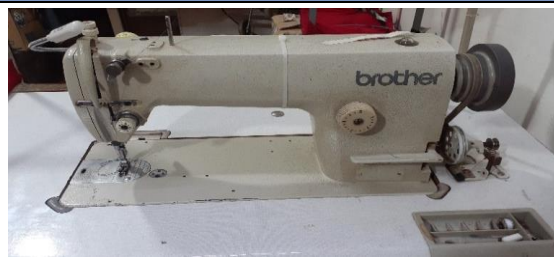
Análisis del Estado de la Máquina "Recta 1"				
MARCA:	brother			
MODELO:	SL-755-3A Mark III			
OBSERVACIONES:				
La máquina no a presentado problemas graves durante todo este año, no se a remplazado ni una de sus piezas mecánicas por alguna avería interna.				
PROBLEMA			NIVEL DEL PROBLEMA	
			BAJO	INTERMEDIO
				ALTO
1	El tornillo de la barra del pie esta barrido.			
2	Falta de dos tornillos de la tapa lateral izquierda.			
3	Falta de su filtro de aceite el cual realiza parte de la lubricación de la cabeza de la máquina.			
4	Los dos tornillos del diferencial están barridos.			
5	El tornillo de la alimentación esta barrido.			
6	Falta de lubricación y limpieza de las partes mecánicas que contiene la tapa (lado izquierdo de la máquina).			
8	Nivel de aceite por debajo de las marcas establecidas.

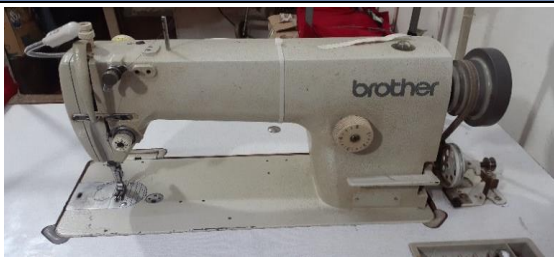
Análisis del Estado de la Máquina "Recta 2"				
MARCA:	brother			
MODELO:	SL-755-3A Mark III			
OBSERVACIONES:				
La máquina no a presentado problemas graves durante todo este año, no se a remplazado ni una de sus piezas mecánicas por alguna avería interna.				
PROBLEMA			NIVEL DEL PROBLEMA	
			BAJO	INTERMEDIO
				ALTO
1	El tornillo del pie esta barrido.			
2	Nivel de aceite por debajo de las marcas establecidas.			
3	Falta del colchón de la zapatera (Rodillera).			
4	Alimentador desgastado (Dientes).			
5	Tensor de la aguja, su resorte esta dañado y esto provoca que no realice la presión correcta al hilo.

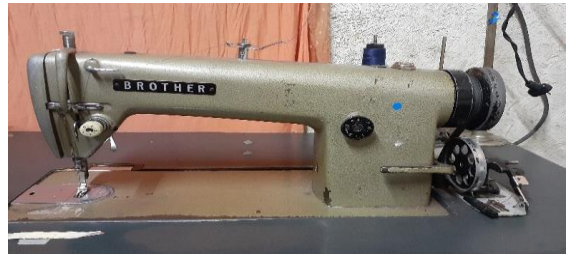
Análisis del Estado de la Máquina "Recta 3"					
MARCA:	brother				
MODELO:	DB2-B755-3				
OBSERVACIONES:					
La máquina a tenido solo un problemas en todo este año, fue en el mes de Abril, el problema fue en el reemplazo del interruptor de apagado y encendido de la máquina.					
PROBLEMA			NIVEL DEL PROBLEMA		
			BAJO	INTERMEDIO	ALTO
1	Resorte de la zapatera (rodillera) esta roto.				
2	Nivel de aceite por debajo de las marcas establecidas.				
3	Ruido en el motor, clouch desgastado.				
4	Fuga de aceite en la charola.				
5	Falta de un tornillo de la tapa lateral izquierda.				
6	Falta del tapón de la tapa lateral (Orificio donde se puede ajustar la barra del pie).				
8	Banda de la máquinas agrietada.				
9	Altura de la Barra de la aguja mal calibrada.

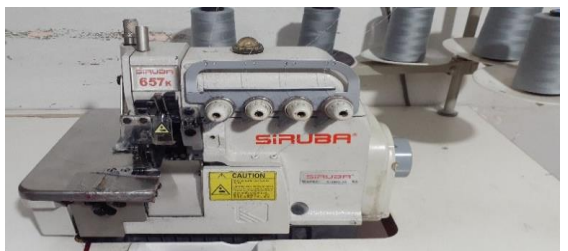
Análisis del Estado de la Máquina "Overlock 1"					
MARCA:	SIRUBA				
MODELO:	SPEC: 516M2-35				
OBSERVACIONES:					
La máquina a tenido un problemas en todo este año, fue en el mes de marzo, el problema fue el replazo de uno de los ganchos.					
PROBLEMA			NIVEL DEL PROBLEMA		
			BAJO	INTERMEDIO	ALTO
1	Pie desnivelado (Mal posicionado).				
2	Altura de la barra de las agujas mal calibrado.				
3	Gancho del sobrehilado descalibrado, dado que rosa con la aguja de la cadena de seguridad.				
2	Cuchillas desgastada, tanto la superior como la inferior.				
4	Falta de la rosca del prisionero de la aguja del sobrehilado.				
5	Contiene otro tipo de cadena el pedal que levanta el pie, lo cual dificulta la realización de esta acción.

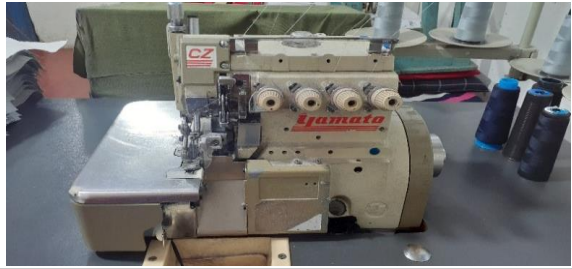
Análisis del Estado de la Máquina "Overlock 2"				
MARCA:	YAMATO

MODELO:	CZ6500-A4DF-I			
OBSERVACIONES:				
<p>La máquina a tenido un problemas durante este año, fue al principio del año en mes de enero, el problema fue el remplazo de la barra de agujas.</p>				
PROBLEMA			NIVEL DEL PROBLEMA	
			BAJO	INTERMEDIO
1	Uno de los prisioneros de las agujas, esta barrido.			ALTO
2	Gancho del sobrehilado doblado muy poco.			ALTO
3	Interruptor realiza falso contacto, esto provoca que la máquinas se apague de la nada.	BAJO		
4	Cuchillas desgastada, tanto la superior como la inferior.		INTERMEDIO	
5	Tensor de la cadena de seguridad, su resorte esta dañado y esto provoca que no realice la presión correcta al hilo.			ALTO

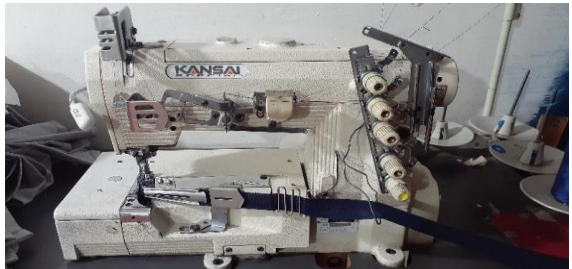
Análisis del Estado de la Máquina "Cover 1"				
MARCA:	KANSAI SPECIAL

MODELO:	WX-8803F			
OBSERVACIONES:				
<p>La máquina no a presentado problemas graves durante todo este año, no se a remplazado ni una de sus piezas mecánicas por alguna avería interna.</p>				
PROBLEMA			NIVEL DEL PROBLEMA	
			BAJO	INTERMEDIO
1	Fuga de aceite en la parte de abajo (charola) de la máquina y esto provoca que los pedales tenga aceite.	BAJO		
2	Dos porta hilos no tienen tornillos para tener la base estable.		INTERMEDIO	
3	Contiene otro tipo de cadena el pedal que levanta el pie, lo cual dificulta la realización de esta acción.	BAJO		
4	Desgaste de uno de los prisioneros de las agujas.			ALTO
5	Nivel de aceite por debajo del nivel establecido.		INTERMEDIO	
6	Diferencial ya no sirve a su 100%.	BAJO		
7	Tensor de la primera aguja, su resorte esta dañado y esto provoca que no realice la presión correcta al hilo.			ALTO

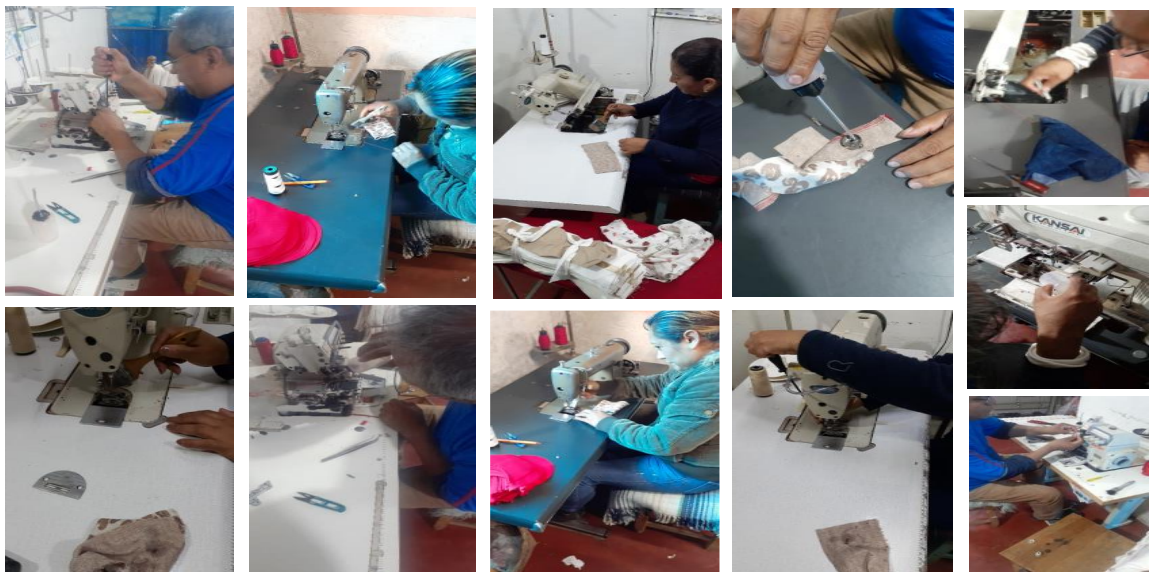
Figura 40: *Realización de mantenimiento preventivo cada semana*

En esta fase, se realizó el seguimiento de dos aspectos, uno sobre el seguir realizando cada semana el mantenimiento preventivo, en base a las indicaciones de los manuales realizados.
