## **La peatonabilidad desde la perspectiva sistémico-sustentable y la calidad de la accesibilidad radial del Parque Central de Ciudad Juárez, México**

***Pedestrianization from the systemic-sustainable perspective and the quality of radial accessibility of Parque Central in Juárez, México***

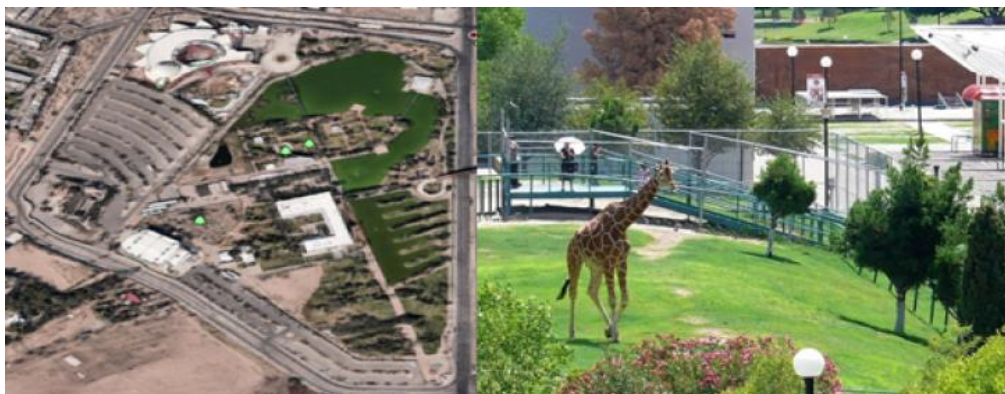
**Figura 1.** Aspectos del Parque Central en Ciudad Juárez, México

El Parque Central de Ciudad Juárez, México, que anualmente recibe entre 1 100 000-1 300 000 visitantes, fue el sitio donde se llevó a cabo el estudio. El espacio comprende una superficie de 20 ha de áreas verdes y cuerpos de agua. El parque se sitúa a 31.73° latitud norte y 106.48° longitud oeste (figura 1). Su oferta incluye instalaciones de recreación, ejercicio, corredores de vegetación, jardín botánico y varias plazuelas para realizar actividades pasivas o de relajación. El parque cuenta con un lago artificial que imprime belleza paisajística y promueve la diversidad; el lago alberga peces (carpas, truchas y bagres), dos especies de tortugas, además de ser utilizado por aves de diversas especies, principalmente patos. Uno de sus mayores atractivos es una jirafa macho, que se ha convertido en el símbolo del parque.

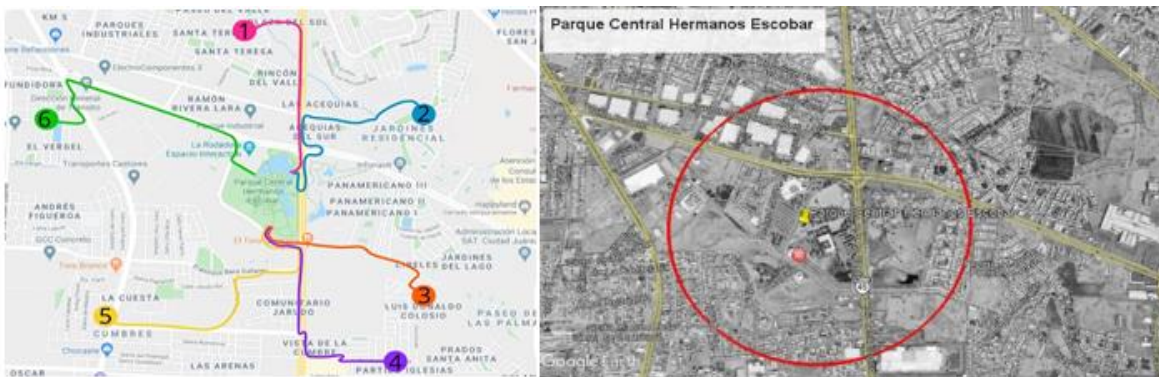
**Figura 2.** Seis rutas de acceso peatonal al Parque Central en un radio de 800 m

Para evaluar la accesibilidad radial, se eligieron seis rutas al azar en un radio de 800 m alrededor del parque (figura 2), las cuales se ajustaron a la lógica del trayecto en dirección al parque, esto es, buscando la ruta más corta y sin rodeos innecesarios; el tiempo de recorrido de una determinada ruta se estima entre 10-15 min.
