INSTITUTO TECNOLÓGICO DE APIZACO

REDISEÑO Y ADMINISTRACIÓN DE LA RED INALÁMBRICA PARA EL  
INSTITUTO TECNOLÓGICO DE APIZACO.  
FASE 3: INSTALACIÓN E IMPLEMENTACIÓN

TITULACIÓN INTEGRAL INFORME DE RESIDENCIA PROFESIONAL

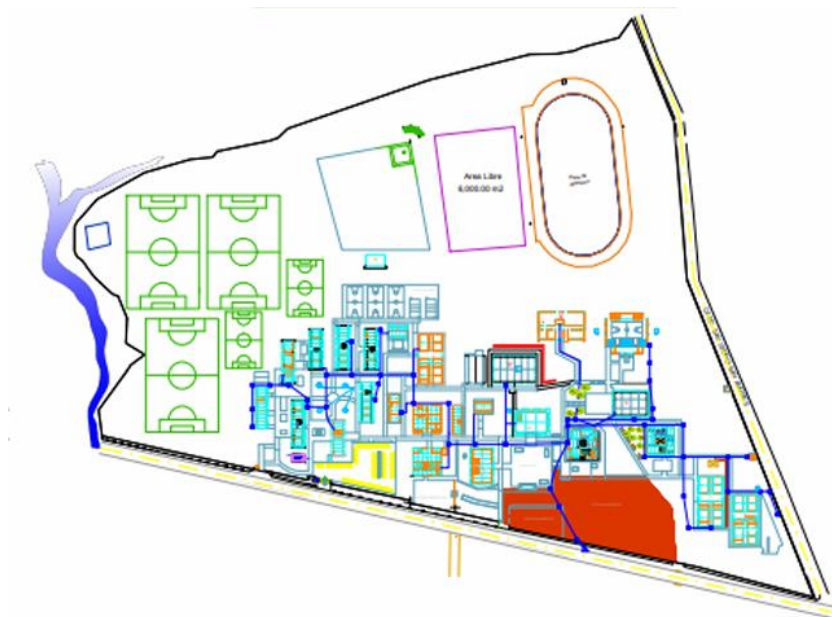
**Figura 2.1 – Plano general del Instituto Tecnológico de Apizaco con distribución de red.**

A continuación, se muestran las conexiones actuales entre los edificios.

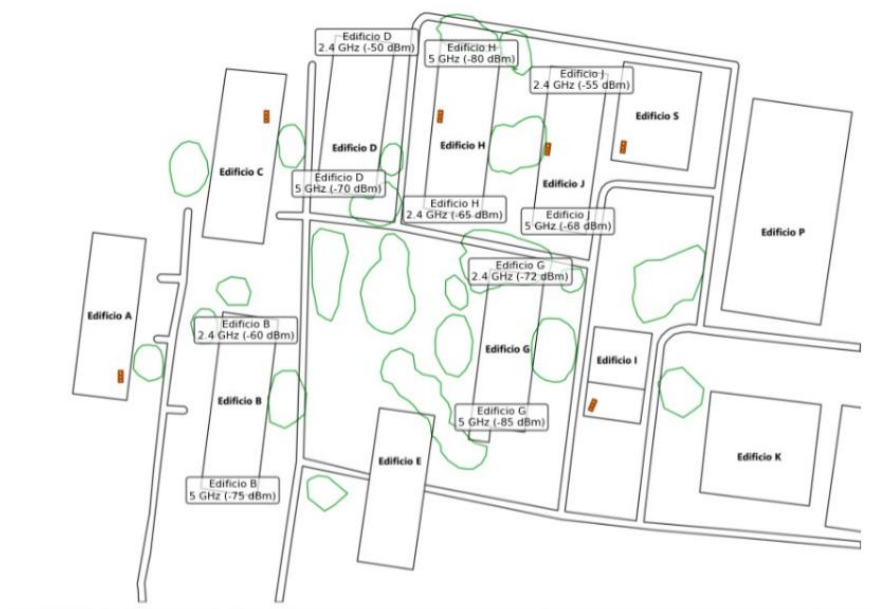
**Figura 8.1 Mapa de cobertura estimada y ubicación propuesta de puntos de acceso inalámbrico.**

- Lecturas aproximadas de potencia de señal (RSSI) en bandas de 2.4 GHz y 5 GHz por edificio, representadas en valores negativos de dBm.
- Iconos rectangulares naranjas que representan los puntos de acceso inalámbrico propuestos.
- Zonas verdes marcadas que indican áreas donde se ha detectado cobertura deficiente o degradada, las cuales requieren refuerzo o redistribución de señal.

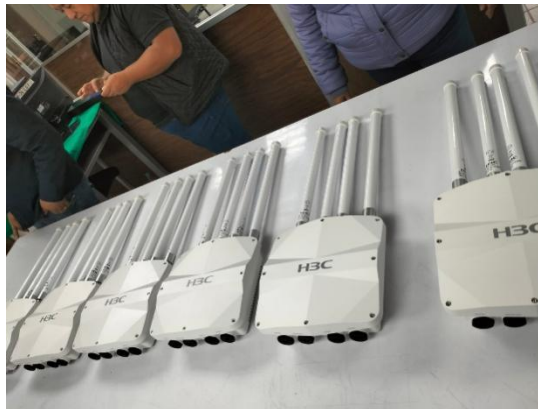
- Soporte para Wi-Fi 6 (802.11ax), compatible con Wi-Fi 5.
- Antenas internas MIMO 4x4:4, optimizadas para múltiples usuarios simultáneos.
- Protección IP68: apto para condiciones exteriores severas.
- Alimentación PoE+ (IEEE 802.3at), ideal para techos, muros y exteriores.
- Tecnología OFDMA y MU-MIMO, mejorando la eficiencia en entornos de alta demanda.

**Figura 9.1 – Equipos H3C WA6620X destinados a la red inalámbrica del ITA**

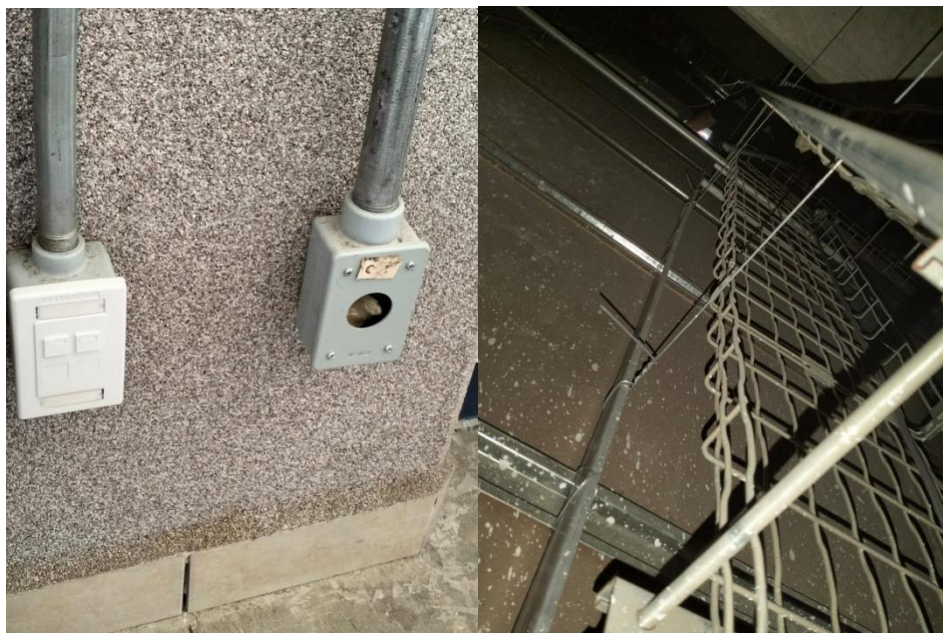
- Instalación de canaletas y cableado UTP categoría 6.
- Colocación de cajas de red con jacks en muros.
- Conexión a un IDF intermedio mediante.
- Verificación de conectividad y alimentación para los nuevos puntos de acceso.

**Figura 10.1 – Diseño de canalización y distribución de red en el Edificio X**

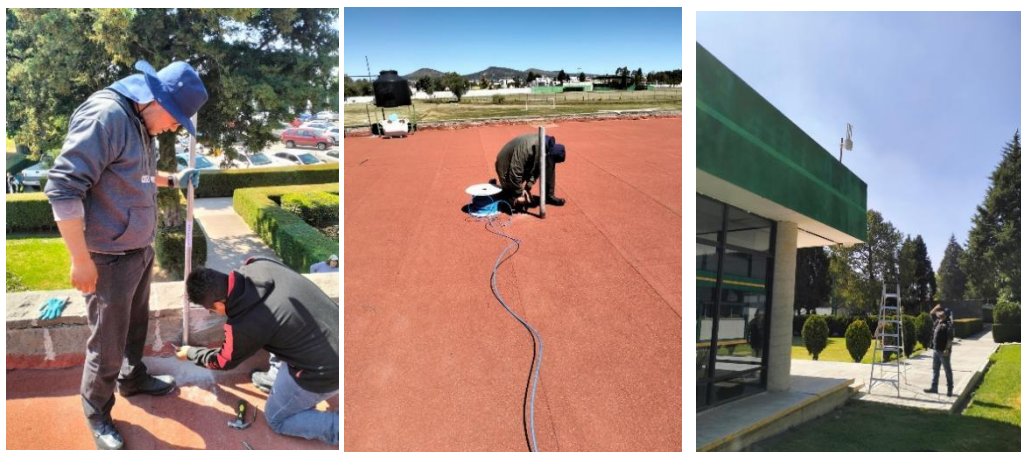
Estas ubicaciones están enfrente o detrás de los edificios originalmente afectados y ofrecen una mejor línea de vista, menor interferencia y mejor alcance hacia las zonas de alta demanda.

**Figura 12.1 – Instalación física de puntos de acceso H3C en edificios del ITA**

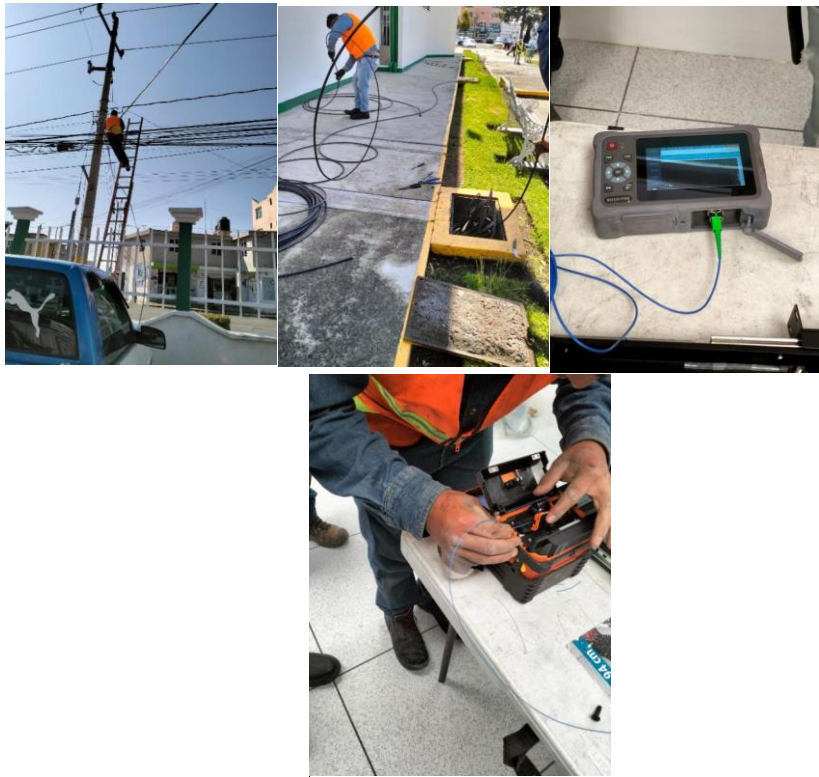
- Correcta canalización y ductería subterránea.
- Conexión y empalmes limpios en los distribuidores ópticos (LIU).

- Pruebas de atenuación y continuidad del enlace.
- Integración estable con la red troncal interna del ITA.

**Figura 13.1 Supervisión del tendido y fusión de fibra óptica hacia el Edificio R (MDF)**

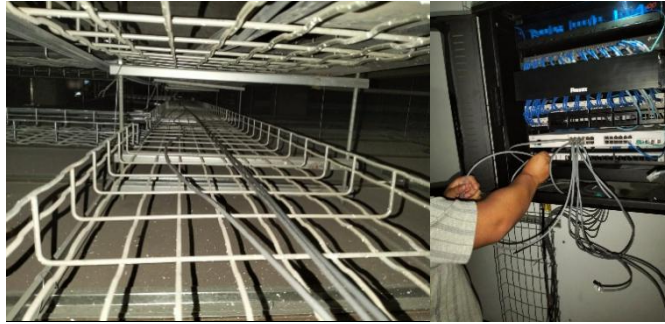
- Tendido de cable UTP categoría 6 hasta los puntos de red de cada salón.
- Montaje de cajas de red con jacks en muro, etiquetados y organizados.
- Conexión al IDF correspondiente y verificación de continuidad.

Esta intervención permitió dotar a todas las aulas del edificio con infraestructura lista para la instalación de puntos de acceso y/o estaciones cableadas, mejorando sustancialmente la cobertura en esta zona.

**Figura 14.1 Instalación del cableado estructurado en el Edificio X**

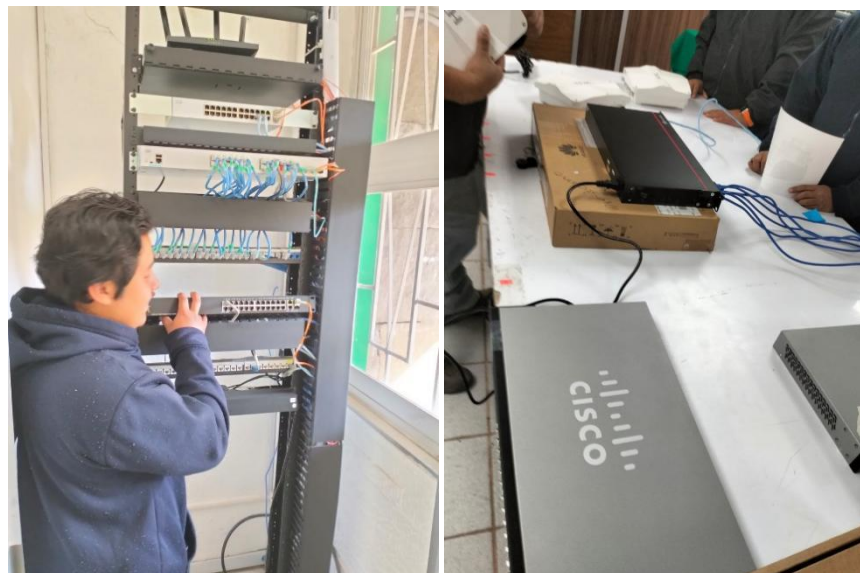
Cuando fue posible, estos dispositivos fueron reemplazados por equipos en inventario institucional, o se programó su sustitución dentro de las fases posteriores del rediseño, priorizando las zonas más críticas.

**Figura 16.1 – Sustitución de equipos de red en mal estado**

Las imágenes de la figura 14.1 muestran el proceso de reemplazo de equipos dañados en la infraestructura de red del Instituto Tecnológico de Apizaco. Estas acciones se realizaron tras el diagnóstico de fallas en dispositivos ubicados en los IDFs y puntos clave de la red, como parte del mantenimiento correctivo del proyecto.
