**TECNOLÓGICO NACIONAL DE MÉXICO**  
**INSTITUTO TECNOLÓGICO DE APIZACO**

Implementación de red de fibra óptica para el Instituto Tecnológico de Apizaco fase 4

Titulación integral informe de residencia profesional

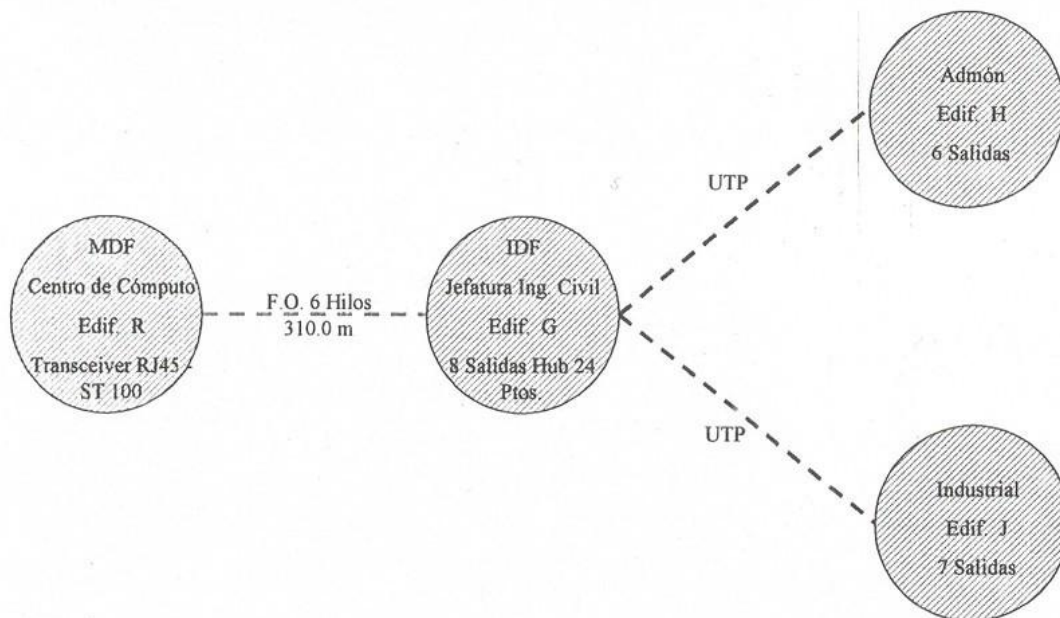
*Figura 1 Enlaces troncales de la red del ITA: primeras conexiones hacia la mitad del campus.*

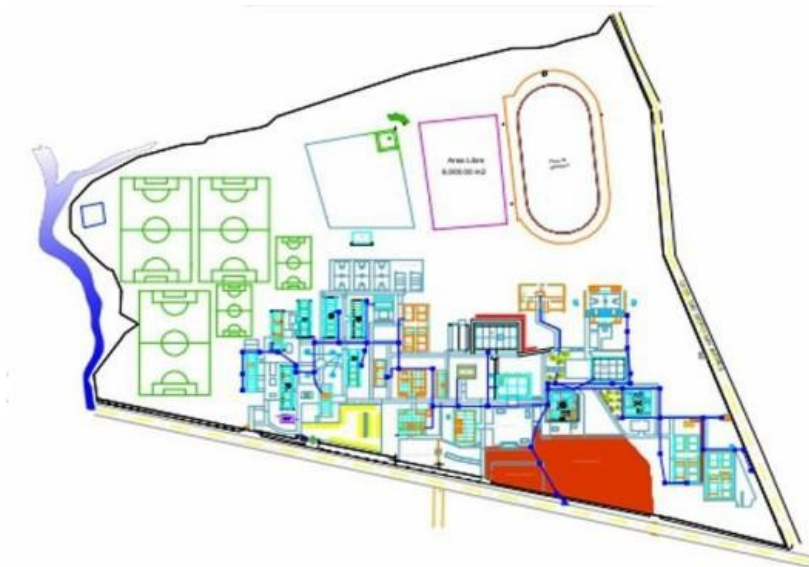
*Figura 2 Plano general del Instituto Tecnológico de Apizaco con distribución de red.*

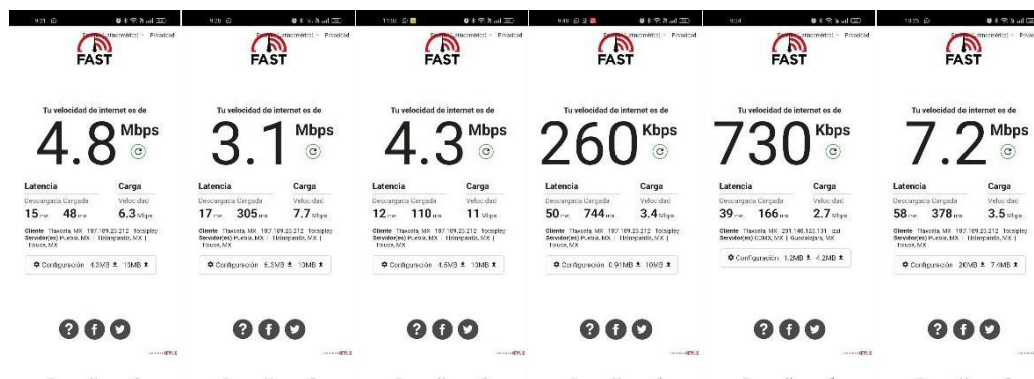
Figura 3 Evidencia fotográfica de la medición de la cobertura por edificio

Como se muestra en la Tabla 1, se registraron los valores de conectividad correspondientes a cada planta y edificio. En esta tabla se observa claramente las diferencias de desempeño entre las distintas zonas, permitiendo visualizar en qué espacios la red funciona de manera estable y donde se presentan problemas como lentitud, saturación o falta total de señal.

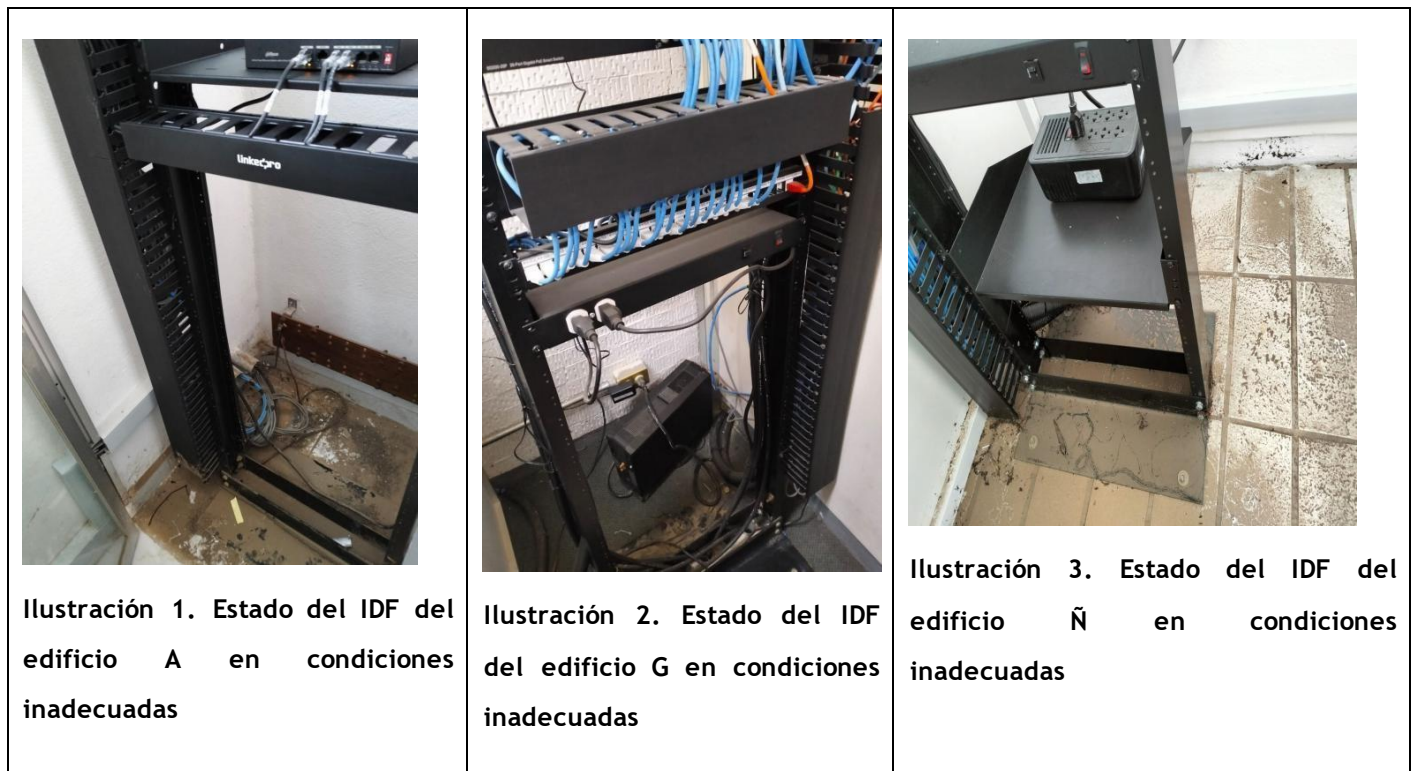
*Figura 4 Evidencia del estado físico deteriorado de los racks de comunicaciones.*

Como se puede ver en la figura 4 durante la inspección de los cuartos donde se alojan los sistemas de distribución intermedia de red (IDF) en los edificios A, G y Ñ, se identificaron condiciones adversas que comprometen la integridad operativa, estructural y de seguridad de los equipos activos y pasivos de telecomunicaciones. En todos los casos, se hallaron equipos como switches, TP-Link y routers en ambientes con polvo excesivo, residuos acumulados, deficiencias en infraestructura eléctrica y ausencia o deterioro de sistemas de tierra física.

- **Suelos contaminados:** Se encontró una capa considerable de lodo seco, tierra compacta y residuos sólidos, señales de que el agua alcanzó al menos la base del rack. Estos restos representan un riesgo potencial de corrosión y contaminación para los equipos y cableado.

- **Entorno estructural deficiente:** El cuarto no presenta barreras contra infiltraciones o retorno de agua. Las condiciones del piso y muros indican alta vulnerabilidad ante futuras contingencias similares.

En la ilustración 2 del IDF del edificio G se halló una instalación funcional, pero operando bajo condiciones de polvo acumulado, deficiente organización y sin infraestructura completa de protección eléctrica.

- **Saturación de polvo:** Todos los equipos, incluyendo switches, TP-Link y dispositivos auxiliares, presentaban acumulación visible de polvo en superficies, ventilaciones y conexiones. La alfombra del piso también se encontraba sucia, incrementando el riesgo de acumulación electrostática.

Como se aprecia en la ilustración 3 El cuarto de telecomunicaciones del edificio Ñ también presentó deficiencias ambientales y estructurales importantes que afectan la operación confiable de la red.

- **Condiciones del piso y entorno:** El área alrededor y debajo del rack mostraba acumulación de polvo, suciedad y residuos, además de señales de humedad previa cerca del muro, lo que sugiere una posible inundación o filtración antigua.
- **Inexistencia de sistema de tierra física:** No se encontró conexión de tierra al rack, lo que representa un riesgo para los equipos instalados frente a descargas eléctricas o picos de voltaje.
- **Equipamiento en mal estado físico:** Aunque no se observan en detalle todos los dispositivos activos, se constató que los switches y componentes visibles estaban cubiertos por polvo, y en condiciones que indican exposición prolongada a ambientes inadecuados para equipos de telecomunicaciones.

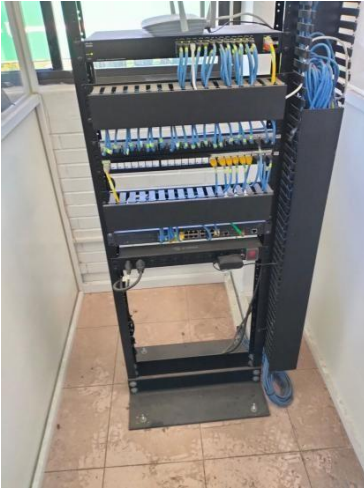
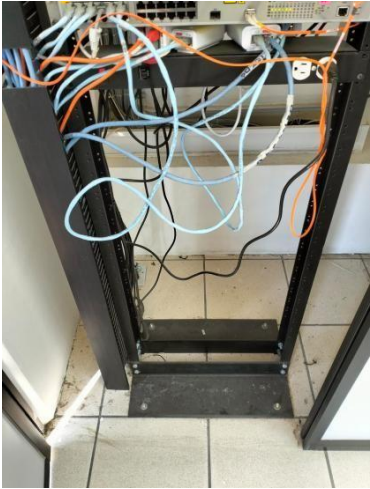
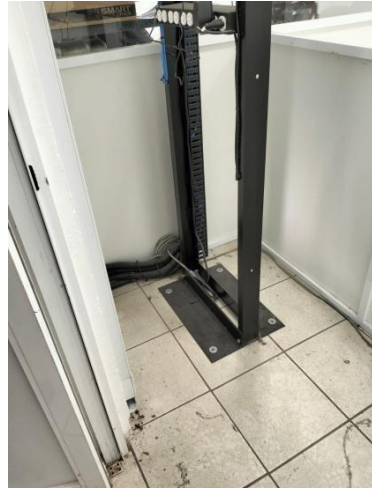
| <p><b>Ilustración 4. Estado del IDF del edificio P, área de escolares</b></p> | <p><b>Ilustración 5. Estado del IDF del edificio S</b></p> | <p><b>Ilustración 6. Estado del IDF del edificio Z, área de división de estudios profesionales</b></p> |

*Figura 5 Evidencia del estado físico deteriorado de los racks de comunicaciones.*

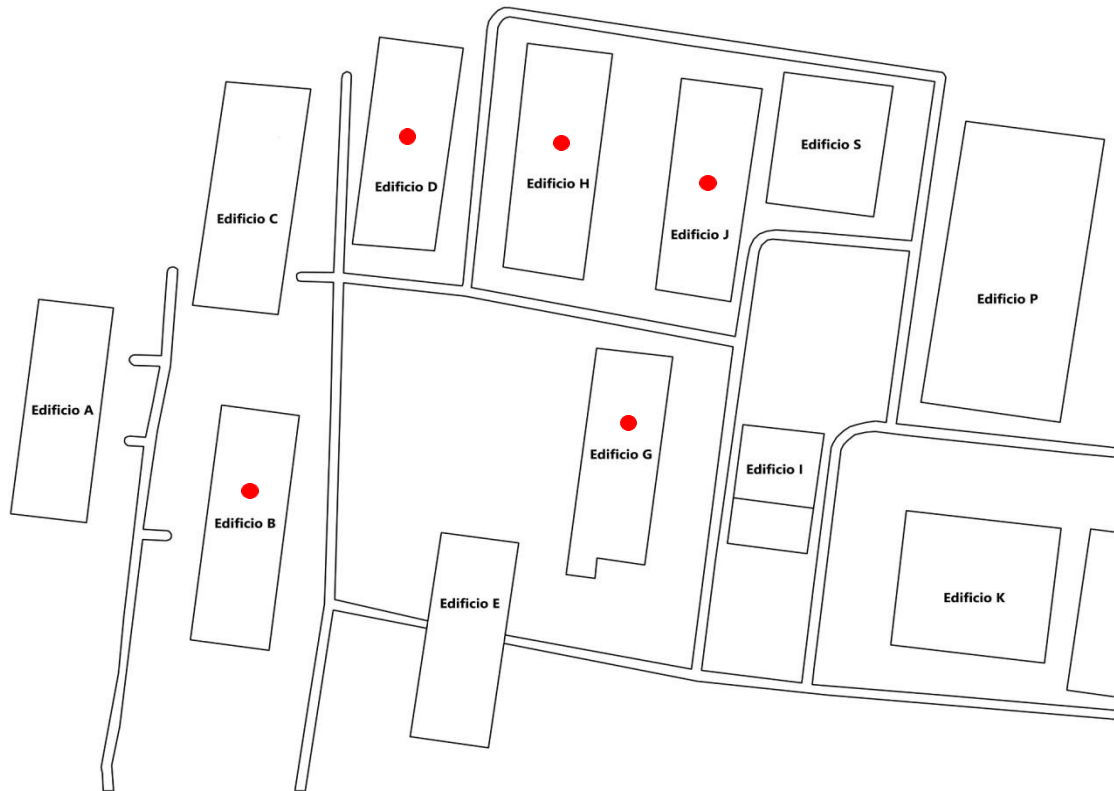
*Figura 6 Plan de Implementación de Antenas Punto a Punto – Edificios con Baja Cobertura.*

La figura 6 presenta la disposición de los edificios dentro de la zona de cobertura del sitio, donde se han identificado áreas con baja conectividad inalámbrica, las cuales corresponden a los edificios con punto rojo. Los cuales representan una deficiencia en la conexión inalámbrica, esto debido a la falta de puntos de acceso, el tipo de estructura del edificio y la interferencia de árboles de gran tamaño.

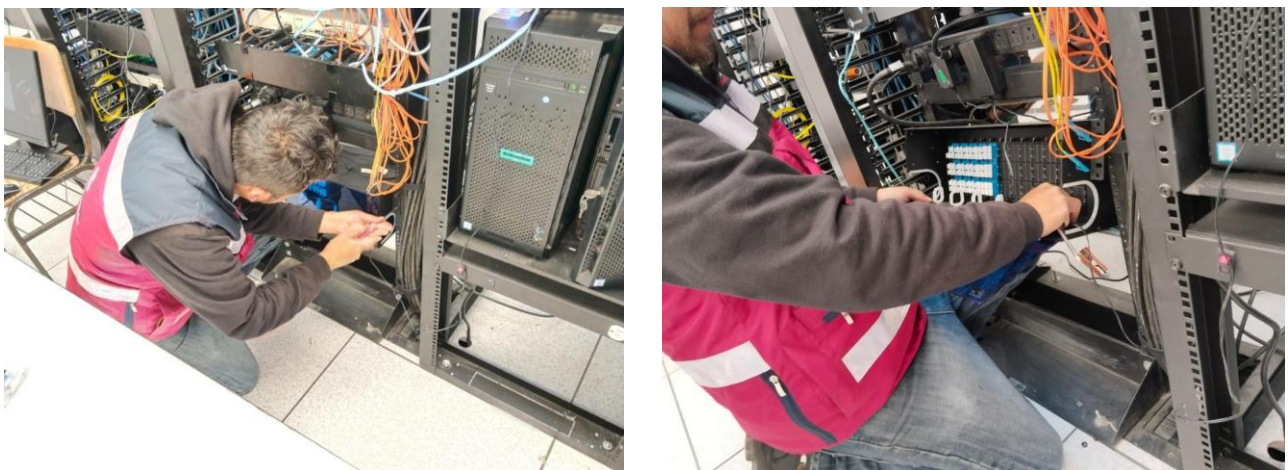
*Figura 7 Tendido de cable de fibra óptica como parte del backbone de red institucional.*

En la figura 7 se puede observar al ingeniero analizando la infraestructura del cableado que se encuentra en los servidores del tec para su posterior cambio e instalación.

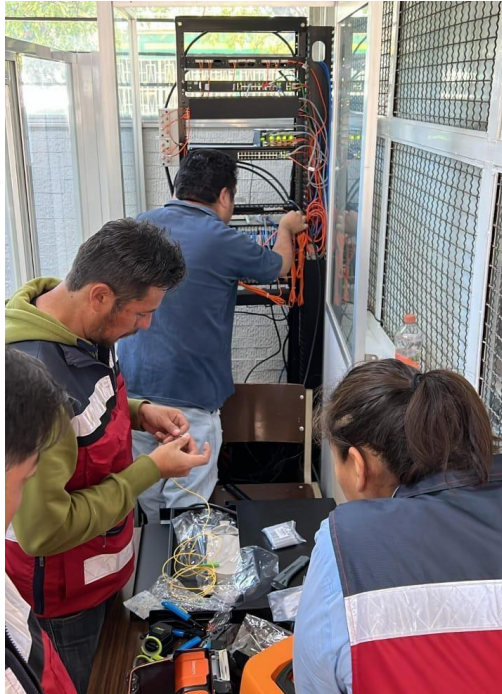
*Figura 8 Ruta y canalización utilizada para la instalación de la fibra óptica entre edificios.*

En la figura 8 se observa el proceso de fusión del cable de fibra óptica, el cual se realizó con el propósito de garantizar una correcta continuidad del enlace y minimizar la pérdida de señal. Esta etapa es fundamental para asegurar la calidad y estabilidad de la transmisión de datos, ya que permite una adecuada unión de las fibras previo a su instalación y conexión en el rack de servidores, integrándolas de manera eficiente a la infraestructura de red del instituto.

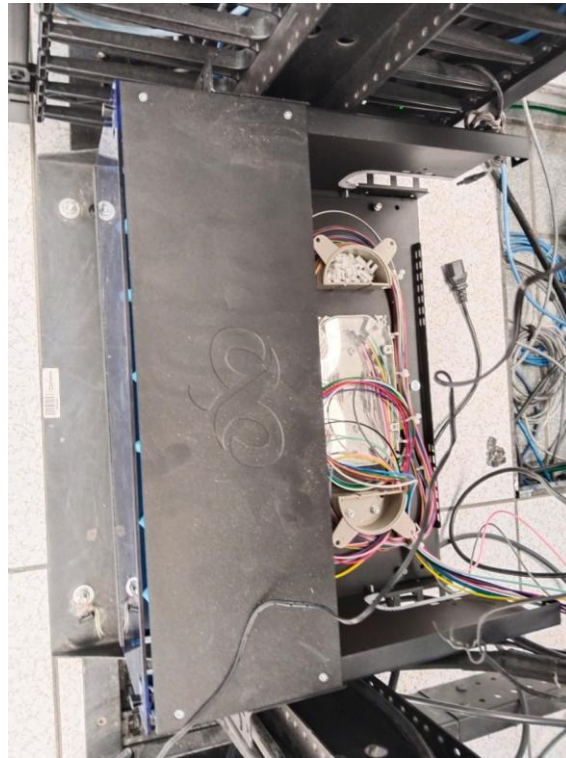
*Figura 9 Diagnóstico del rack del servidor durante la modernización de la red.*

En la figura 9 se puede observar el análisis al cableado existente del rack del servidor para su posterior modernización.

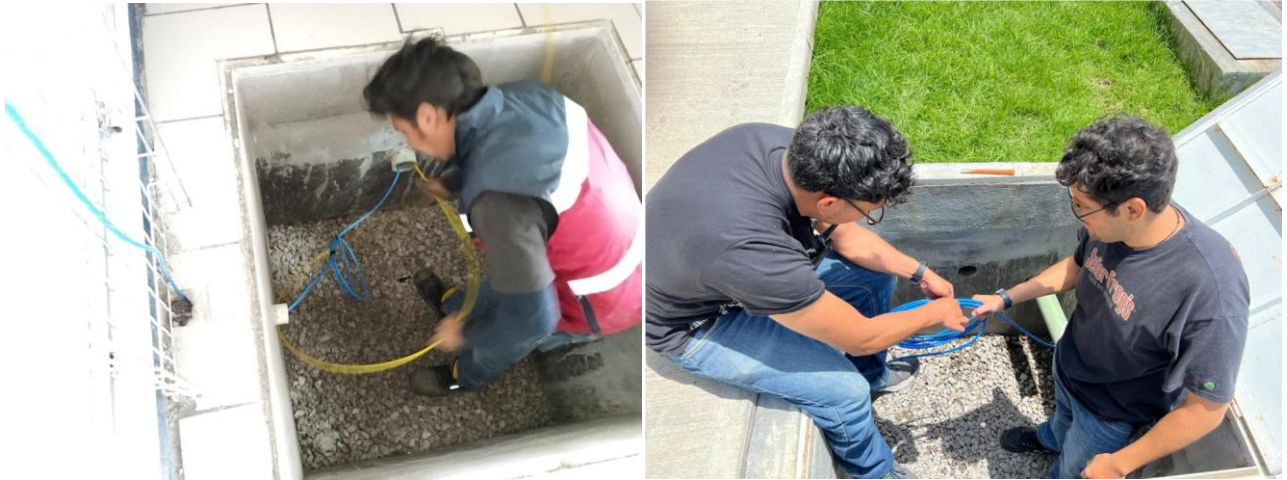
*Figura 10 Preparación del área de trabajo para la implementación de enlaces de fibra óptica.*

En la figura 10 se observa la participación de los residentes y del personal de ingeniería en la realización de actividades complementarias asociadas al proyecto, tales como el guiado e instalación de cable STP hacia los edificios ZB y X. Estas labores contribuyeron a la correcta distribución de la infraestructura de red, asegurando una adecuada conectividad y apoyando la integración de los distintos edificios al sistema de comunicaciones del instituto.

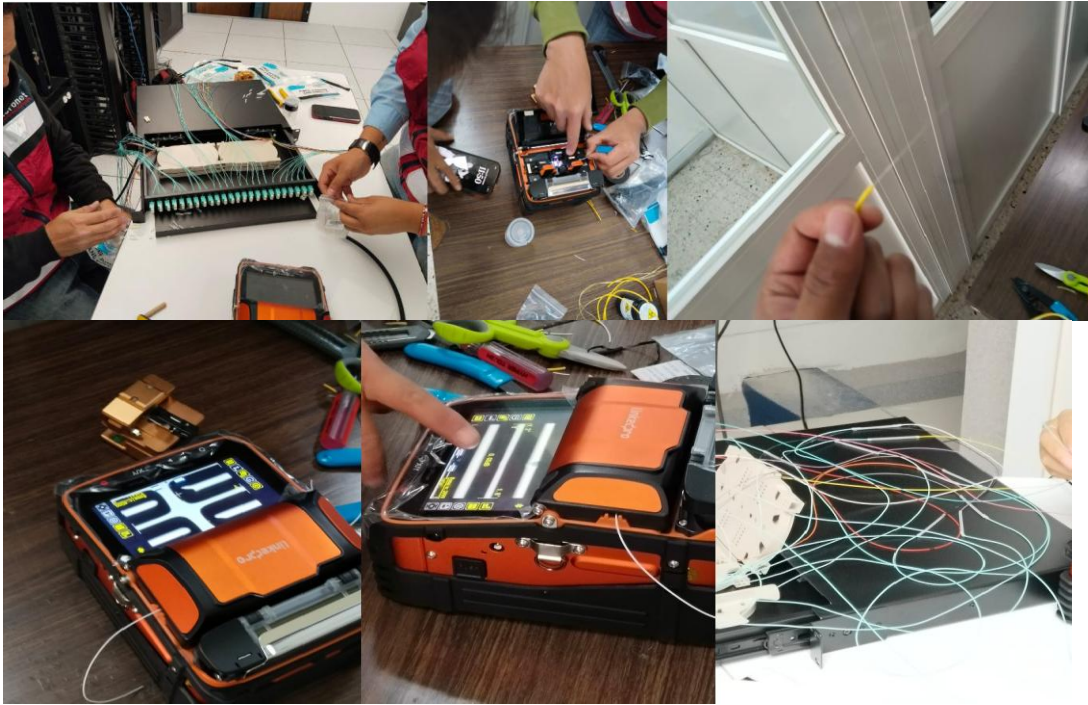
*Figura 11 Proceso de fusión de fibra óptica.*

En la figura 11, se observa el equipo de fusión de fibra óptica utilizado en telecomunicaciones, el cual permite realizar empalmes a través del núcleo para garantizar una correcta continuidad del enlace. Asimismo, se muestra el proceso de ordenamiento del cableado de fibra óptica OM4 y su posterior fusión, actividades fundamentales para asegurar una transmisión de datos eficiente, minimizar pérdidas de señal y lograr una adecuada integración de la fibra óptica en la infraestructura de red del instituto.

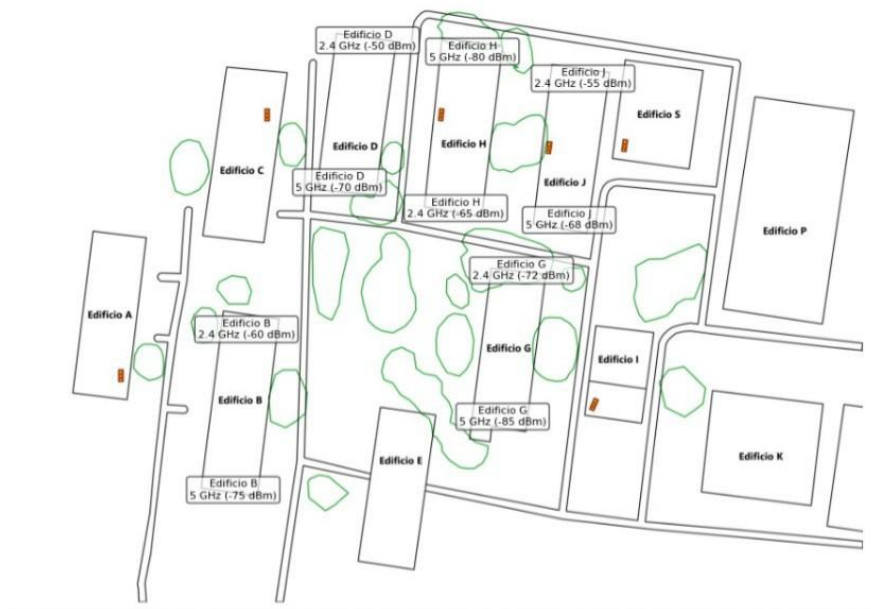
La figura 13 muestra un esquema parcial del campus del Instituto Tecnológico de Apizaco, enfocado en los edificios centrales con mayor tráfico de usuarios y con presencia previa de problemas de conectividad. En esta imagen se presentan:

A continuación, se muestran un mapa donde se estima la colocación de los equipos:

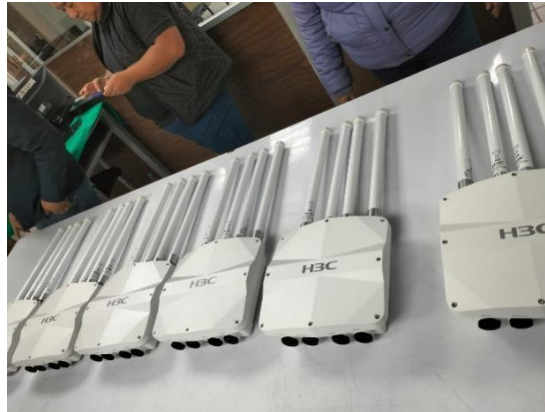
- Alimentación de tecnología PoE+ (IEEE 802.3at), ideal para techos, muros y exteriores.
- Tecnología OFDMA y MU-MIMO, mejorando la eficiencia en entornos de alta demanda.

*Figura 14 Equipos H3C WA6620X destinados a la red inalámbrica del ITA*

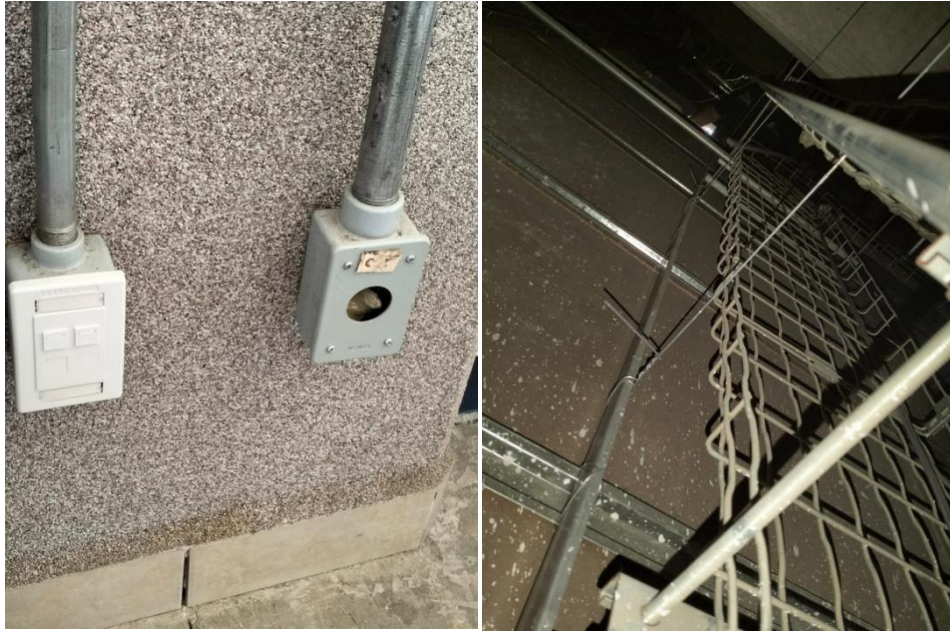
- Instalación de canaletas y cableado UTP categoría 6.
- Colocación de cajas de red con jacks en muros.
- Conexión a un IDF intermedio mediante.
- Verificación de conectividad y alimentación para los nuevos puntos de acceso.

*Figura 15 Diseño de canalización y distribución de red en el Edificio X*

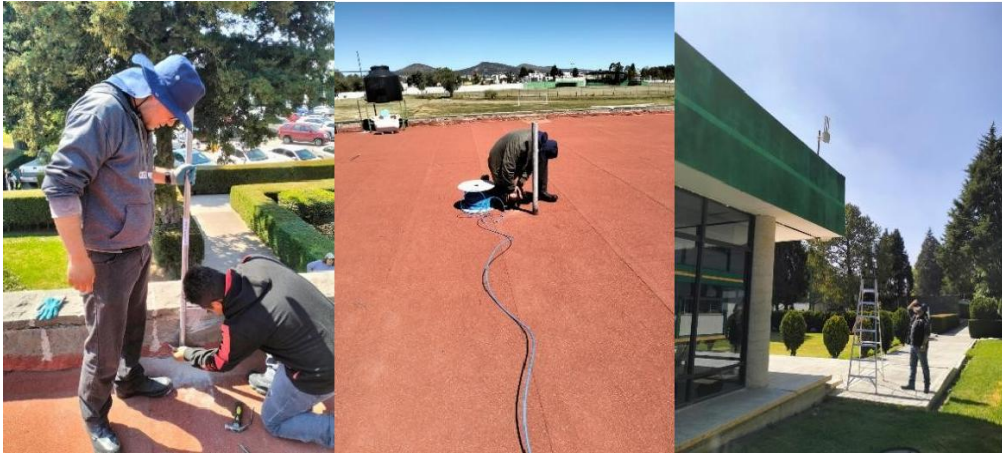
Estas ubicaciones están enfrente o detrás de los edificios originalmente afectados y ofrecen una mejor línea de vista, menor interferencia y mejor alcance hacia las zonas de alta demanda.

*Figura 16 Instalación física de puntos de acceso H3C en edificios del ITA*

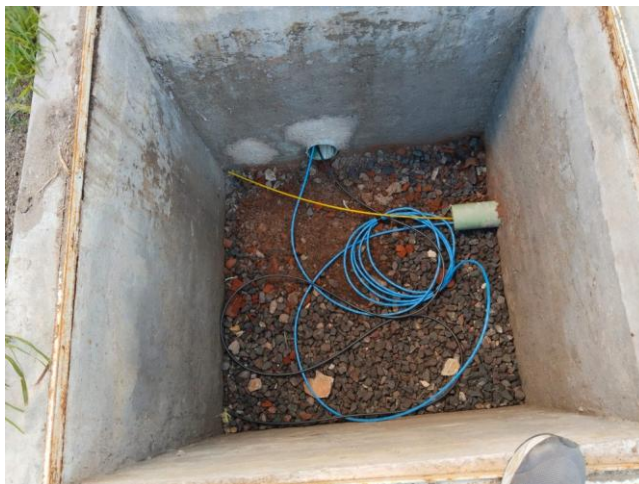
*Figura 17 Montaje exterior del cable UTP.*

En la figura 17 se puede observar la guía y montaje del cable UTP que posteriormente se montó en los muros exteriores.

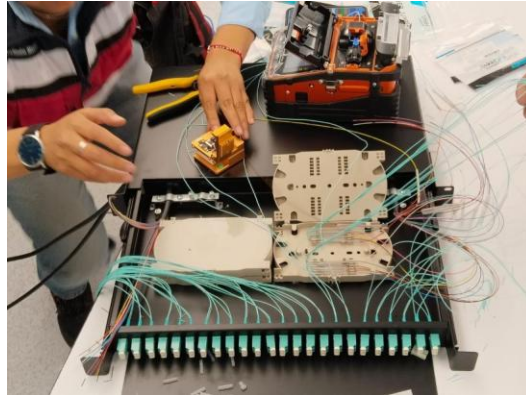
*Figura 18 Montaje de la infraestructura cableada de fibra óptica.*

En la figura 18 se puede observar el montaje de los enlaces de fibra óptica en sus organizadores.

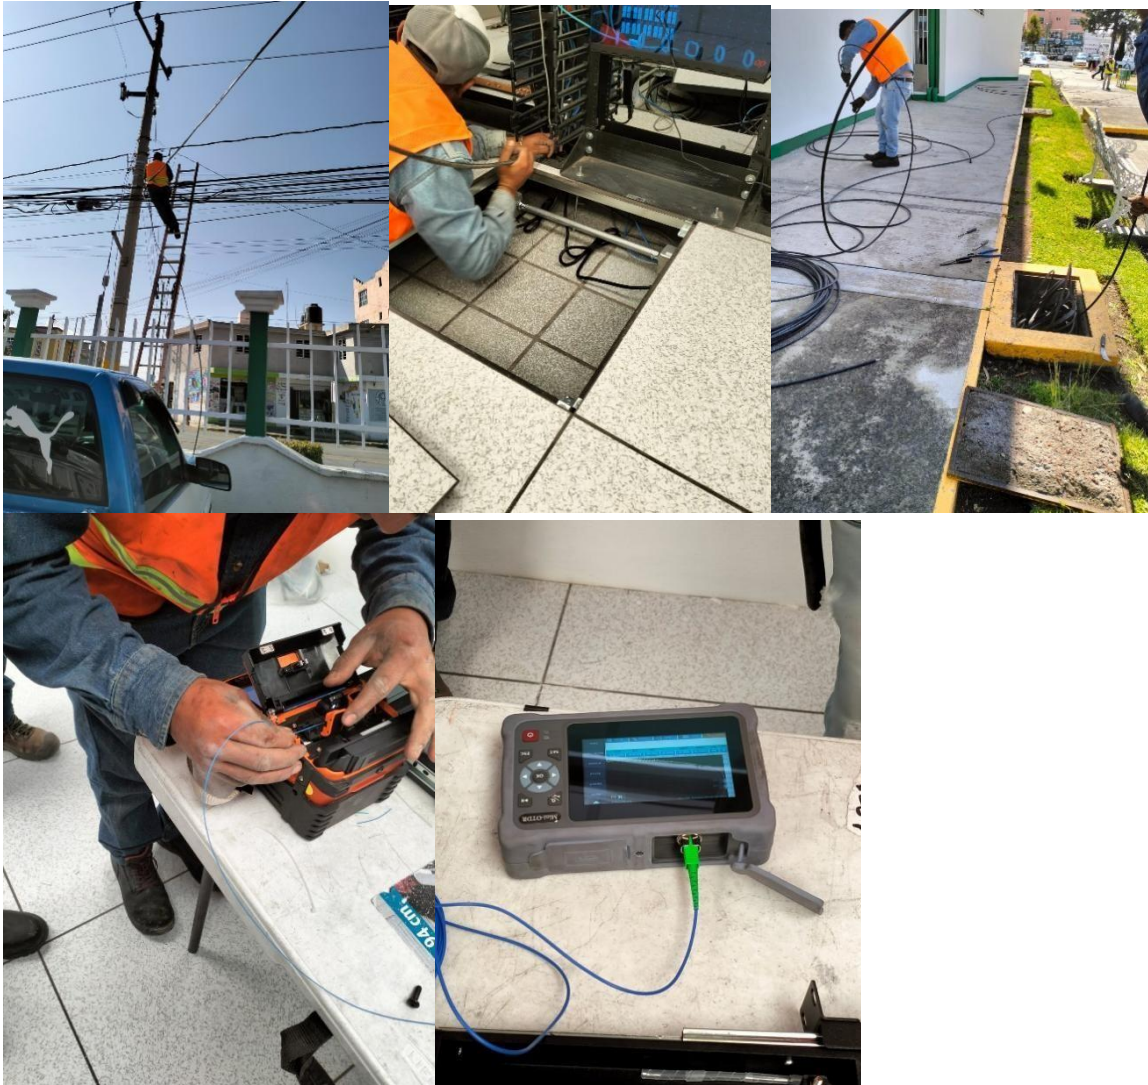
- Correcta canalización y ductería subterránea.
- Conexión y empalmes limpios en los distribuidores ópticos (LIU).
- Pruebas de atenuación y continuidad del enlace.
- Integración estable con la red troncal interna del ITA.

*Figura 19 Supervisión del tendido y fusión de fibra óptica hacia el Edificio R (MDF)*

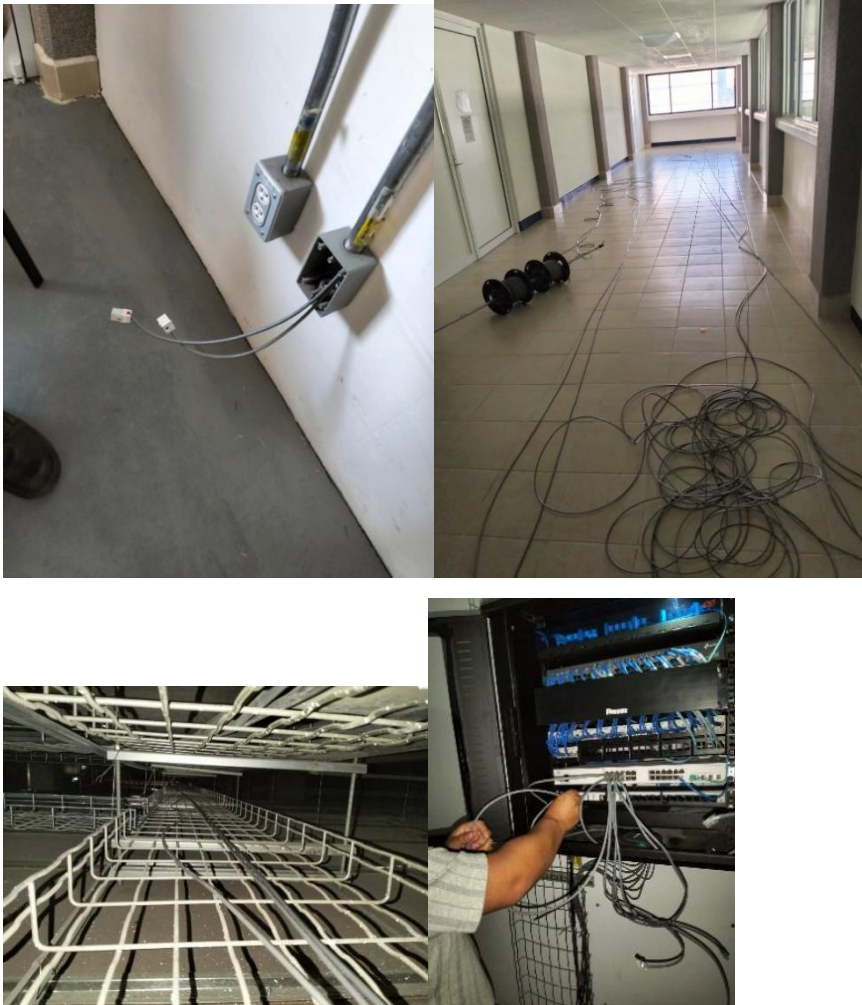
Esta intervención permitió dotar a todas las aulas del edificio con infraestructura lista para la instalación de puntos de acceso y/o estaciones cableadas, mejorando sustancialmente la cobertura en esta zona.

*Figura 20 Instalación del cableado estructurado en el Edificio X*

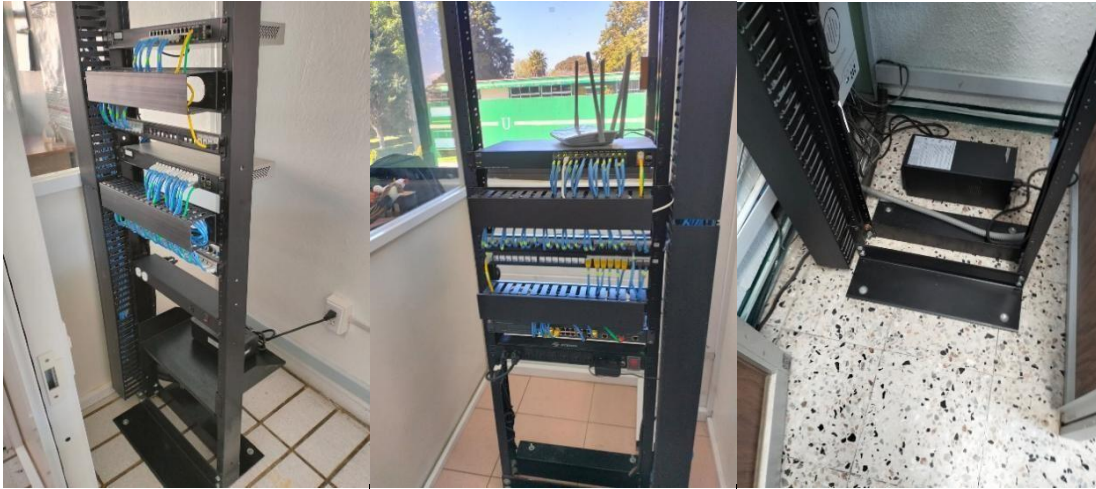
*Figura 21 IDFs reorganizados y en condiciones óptimas de operación*

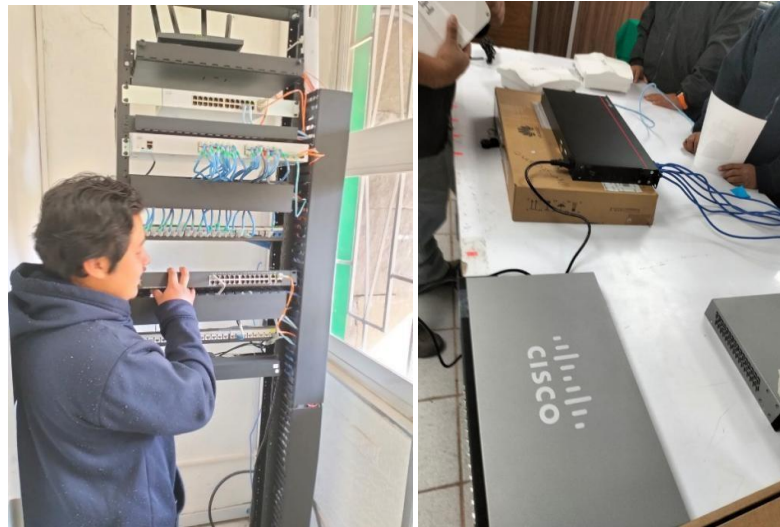
Cuando fue posible, estos dispositivos fueron reemplazados por equipos en inventario institucional, o se programó su sustitución dentro de las fases posteriores del rediseño, priorizando las zonas más críticas.

*Figura 22 Sustitución de equipos de red en mal estado*

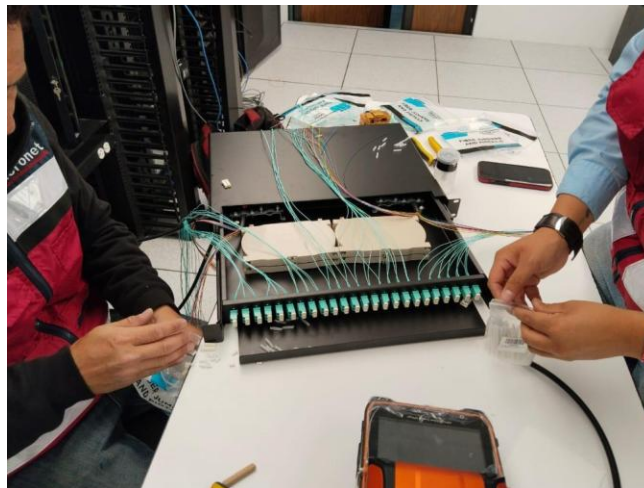
*Figura 23 Gabinete para fibra óptica y fusionadora.*

En la figura 23 se puede observar la organización y armado de cables de fibra óptica en su gabinete correspondiente, además de la fusionadora de núcleo de fibra óptica.

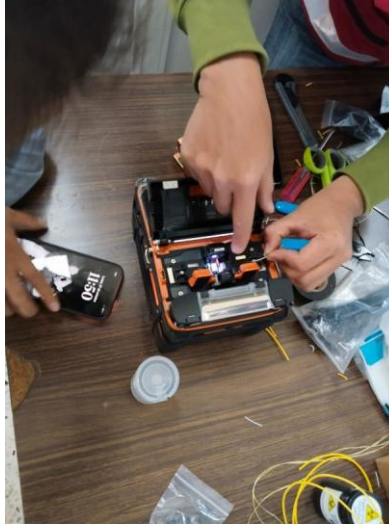
*Figura 24 Fusionadora de núcleo de fibra óptica.*

En la figura 24 se puede observar la fusión de cables de fibra óptica para su posterior tendido y montaje.

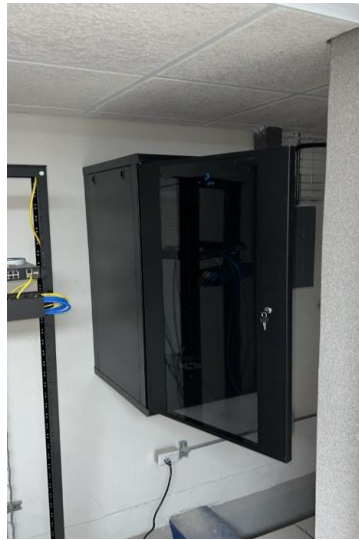
*Figura 25 Organizado de rack.*

En la figura 25 se puede observar el mantenimiento al rack correspondiente para su reacomodo y verificación de enlaces.

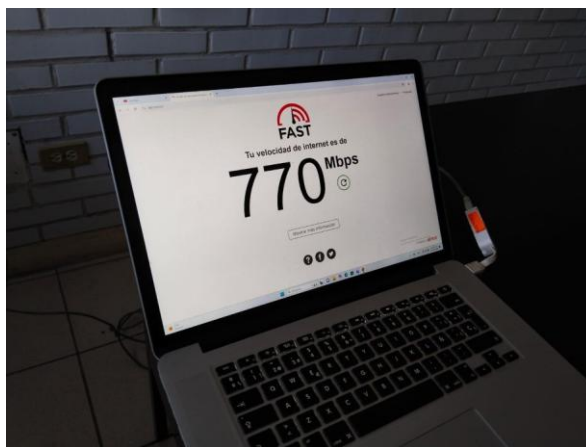
*Figura 26 Test de velocidad e internet.*

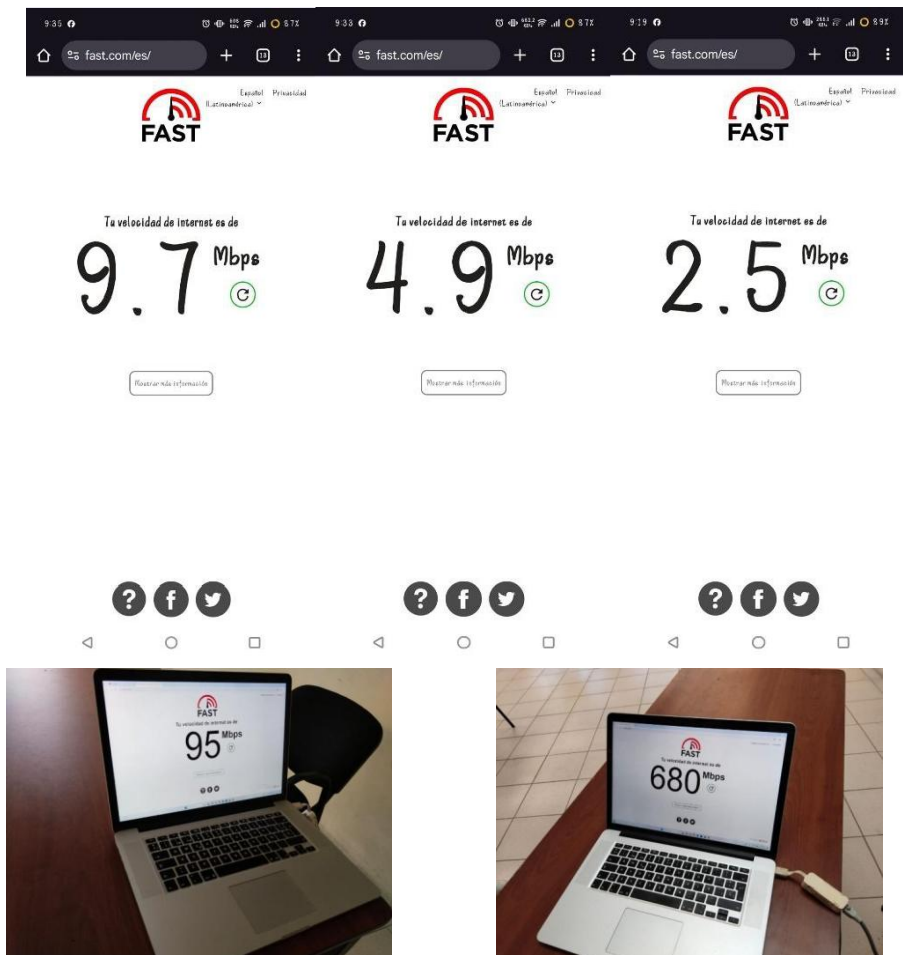
Figura 28 Test y comparación de velocidades de red.

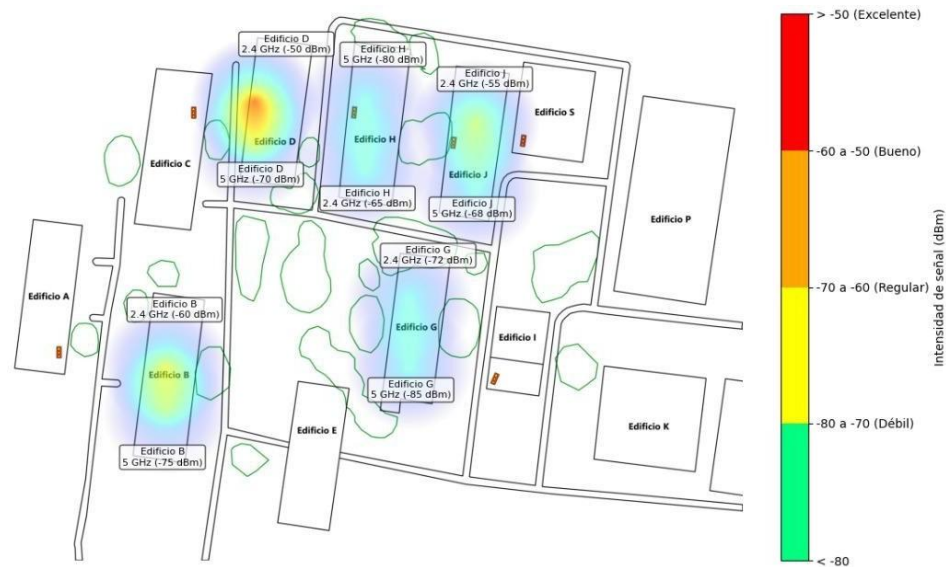
Esto fue posible gracias a la correcta orientación, altura y potencia de los APs H3C WA6620X, cuyo alcance permite cubrir grandes áreas exteriores sin necesidad de equipos adicionales.

*Figura 29 Mapa de calor de cobertura inalámbrica con puntos de acceso instalados*

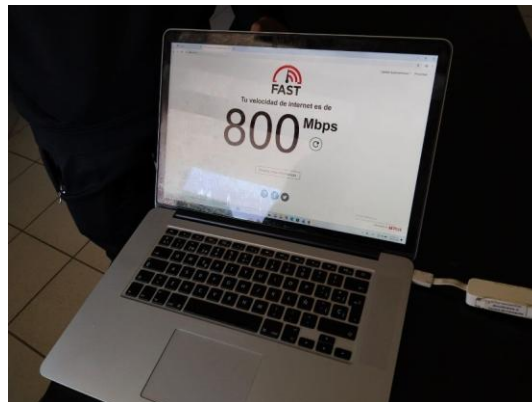
Para evaluar el impacto de las acciones implementadas, se realizaron pruebas de velocidad (download/upload) y latencia antes y después de la instalación de los nuevos puntos de acceso, la reorganización del cableado, y la reactivación de enlaces inactivos. Estas pruebas se realizaron utilizando herramientas como Speedtest.net y mediciones locales a través de ping y tracert.

*Figura 30 Análisis de red.*

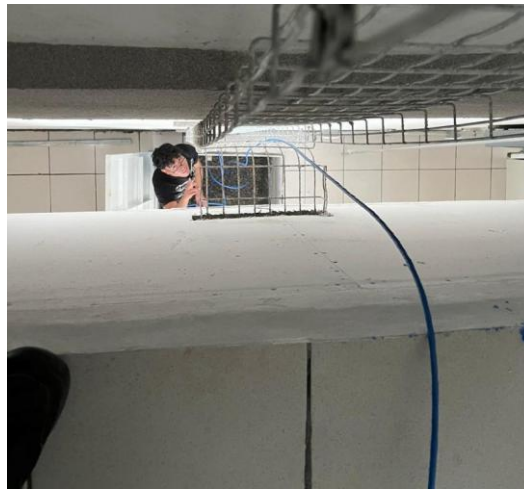
En esta etapa se validó el estado operativo del cableado estructurado instalado en fases anteriores, así como la correcta integración de switches, racks, enlaces ópticos y equipos de distribución.

*Figura 31 Verificación del cableado.*
