**“MEJORA CONTINUA DE SEGURIDAD LABORAL PARA LA PREVENCIÓN DE  
ACCIDENTES EN EL TALLER MECÁNICO AUTOMOTRIZ DE GRUPO MATCH  
UBICADO EN CIUDAD DEL CARMEN CAMPECHE”**

***TESIS PARA TITULACIÓN INTEGRAL***

**INGENIERÍA INDUSTRIAL**

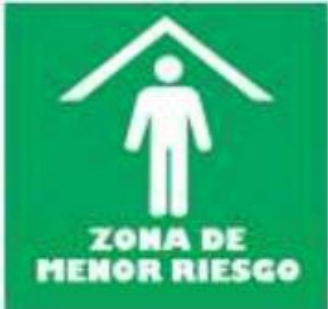
| SIGNIFICADO | CARACTERISTICA | EJEMPLO |
|---|---|---|
| Ubicación de una zona de menor riesgo | Color:<br>Seguridad: Fondo verde<br>Contraste: Blanco<br>Forma: Cuadrado o Rectángulo<br>Símbolo: Silueta humana resguardándose<br>Aviso: ZONA DE MENOR RIESGO (uso opcional) | |

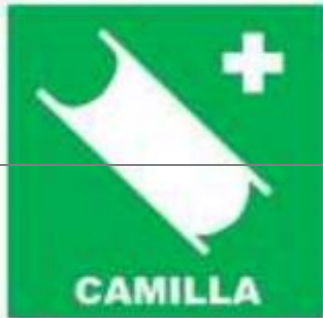
| SIGNIFICADO | CARACTERISTICA | EJEMPLO |
|---|---|---|
| Ubicación de camilla para uso de la brigada de primeros auxilios | Color:<br>Seguridad: Fondo verde<br>Contraste: Blanco<br>Forma: Cuadrado o Rectángulo | |

| | <p>Símbolo: Silueta de camilla tipo militar y de cruz equidistante de primeros auxilios</p> <p>Aviso: CAMILLA</p> <p>(Uso opcional)</p> | |

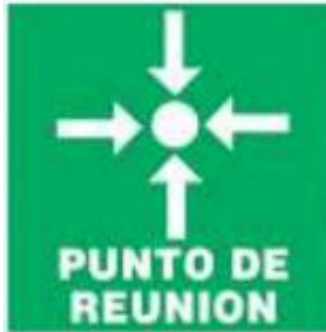
| Ubicación del punto de reunión | <p>Color:</p> <p>Seguridad: Fondo verde</p> <p>Contraste: Blanco</p> <p>Forma: Cuadrado o Rectángulo</p> <p>símbolo: Cuatro flechas equidistantes dirigidas hacia un punto y en su caso el número del punto de reunión</p> <p>Aviso: PUNTO DE REUNION</p> <p>(Uso opcional)</p> | |

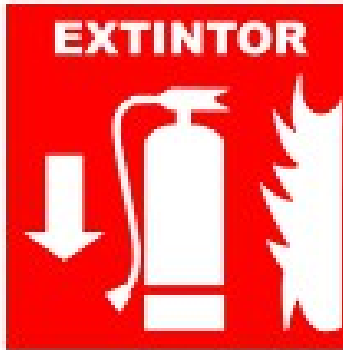
| SIGNIFICADO | CARACTERISTICAS | EJEMPLO |
|---|---|---|
| <b>Ubicación de un extintor</b> | <p>Color:</p> <p>Seguridad: Fondo rojo</p> <p>Forma: Cuadrado o rectángulo</p> <p>Símbolo: Siluetas de extintor y una flama contigua con una flecha direccional indicando la ubicación del equipo. (*)</p> <p>Aviso: EXTINTOR<br/>(uso opcional)</p> | |

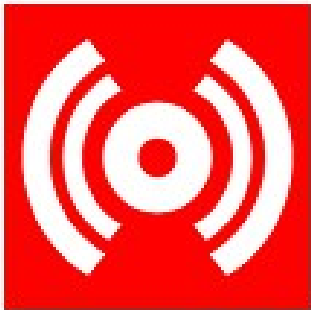
| <b>Ubicación de un dispositivo de activación de alarma</b> | Color: Seguridad: Rojo<br>Contraste: Blanco<br>Forma: Cuadrado o rectángulo<br>Símbolo: Silueta de un timbre con efecto de ondas sonoras. (*)<br>Aviso: ALARMA<br>(uso opcional) | |

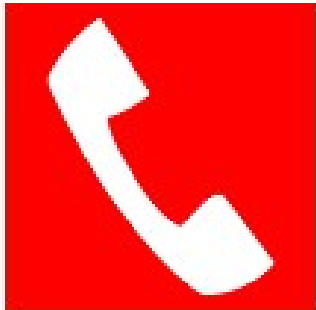
| <b>Ubicación de un teléfono de emergencia</b> | Color: Seguridad: fondo rojo<br>Contraste: blanco<br>Forma: Cuadrado o rectángulo<br>Símbolo: Silueta de un auricular (*)<br>Aviso: TELEFONO DE EMERGENCIA<br>(uso opcional) | |

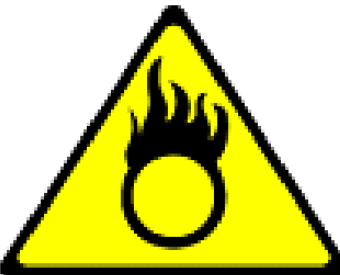
| <b>Precaución,<br/>materiales<br/>oxidantes y<br/>comburentes</b> | <p>Color: Seguridad: Fondo amarillo<br/>Contraste: Negro</p> <p>Forma: Triangulo</p> <p>Símbolo: Silueta de una flama sobre la parte superior de un circulo</p> <p>Aviso: MATERIAL OXIDANTE Y COMBURENTE<br/>(uso opcional)</p> | |

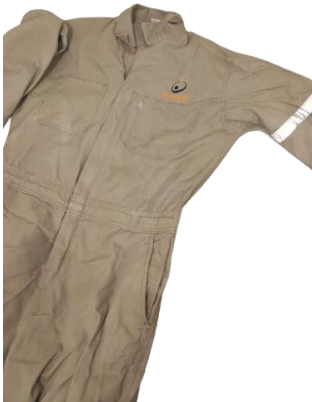
| EPP | USO | IMAGEN |
|---|---|---|
| Overol | Esta prenda cubre todo el cuerpo, desde el cuello hasta los tobillos, protege al trabajador de los riesgos que se presenten | |

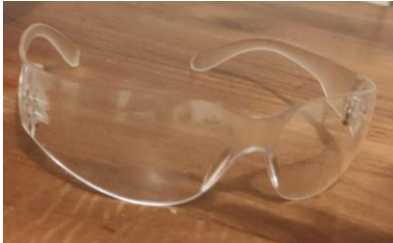
| EPP | USO | IMAGEN |
|---|---|---|
| Lentes de seguridad | Este equipo protege los ojos de las partículas en el aire, previene posibles lesiones oculares, es importante usarlos cuando se esté trabajando con esmeril o alguna herramienta que tenga riesgo de soltar partículas | |

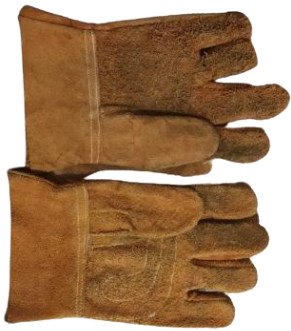
| Guantes de soldadura | Este equipo protege contra el calor extremo, salpicaduras de chispas, radiación UV | |

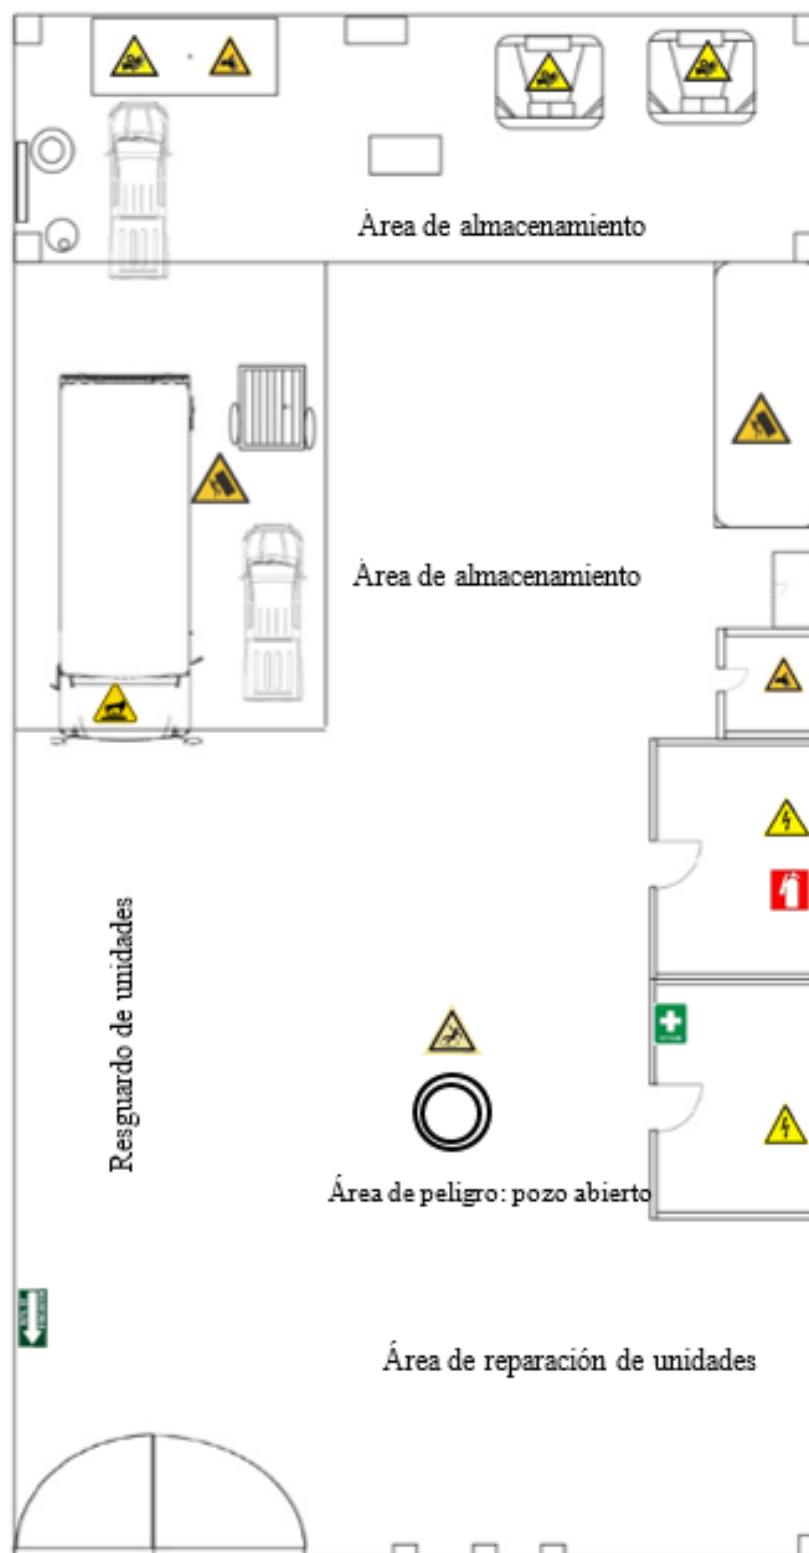
**Figura 4.**

Croquis del taller automotriz con las señaléticas de seguridad
