**TECNOLÓGICO NACIONAL DE MÉXICO  
INSTITUTO TECNOLÓGICO DE CELAYA**

**“CARACTERIZACIÓN TRIBOMECÁNICA DE UN ACERO H13  
RECUBIERTO CON TiN y TiCN”**

TESIS

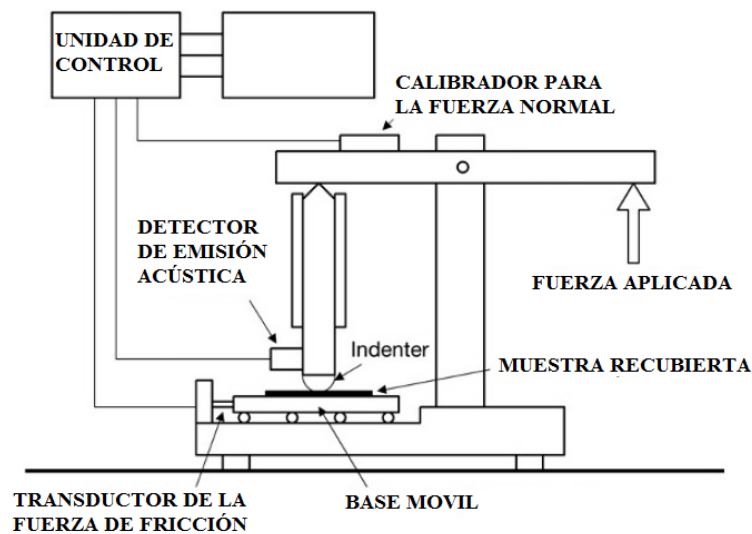
Esta prueba consiste en un indentador, Figura 2.4, arrastrado a través de la superficie de un recubrimiento bajo una carga normal creciente, provocando la separación del recubrimiento. La carga correspondiente a la falla proporciona una guía de la resistencia de la adhesión y regularmente está referenciada como la carga crítica. La falla puede definirse al inicio del a indentación como agrietamiento, astillamiento de la película, o el desarrollo de un canal en el cual todo el recubrimiento ha sido removido. El tipo de falla dependerá en cierta medida de la ductilidad de la película del recubrimiento. Los resultados obtenidos por la prueba de scratch dependen del material del indentador, su acabado superficial y geometría. Así mismo, la condición de la superficie del recubrimiento, su geometría, e incluso la humedad relativa en el aire durante la prueba puedan influir en el resultado [14].

Figura 2.4 Esquema y equipamiento de la prueba de Scratch [14].

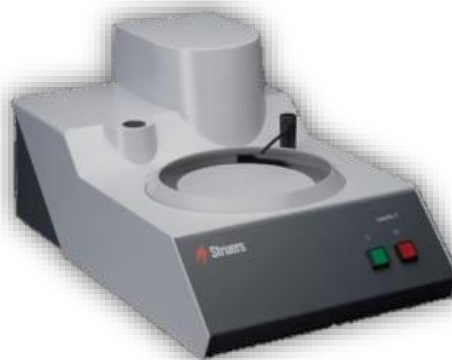
**Figura 3.3** Pulidora Struers Labpol-1.

Este proceso iterativo se realiza con las lijas de 200 y 400. El pulido se llevó a cabo de modo manual con las primeras dos lijas y se terminó el proceso con una pulidora marca Struers Labpol-1, Figura 3.3, donde los tiempos de pulido se reducen significativamente, tal como se muestra en la tabla 3.1.

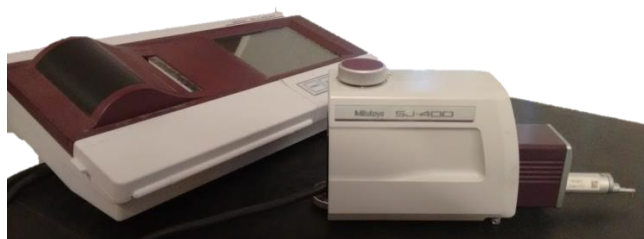
**Figura 3.4** Rugosímetro Mitutoyo SJ400 (controlador y palpador).

Posterior al pulido se realizó la medición de la rugosidad para garantizar que la calidad superficial fuera la misma para las probetas, haciéndose por medio de un rugosímetro marca Mitutoyo SJ400, Figura 3.4, bajo el parámetro Ra en  $\mu\text{m}$ .

Se tomaron tres mediciones de la rugosidad de la superficie, deslizando el palpador sobre la superficie pulida de cada una de las probetas en tres ocasiones para tratar de asegurar que la rugosidad fuera regular sobre toda el área pulida, la lectura de las rugosidades se llevó a cabo como se muestra en la Figura 3.5. La rugosidad final de cada una de las probetas fue en promedio de  $0.18 \mu\text{m}$ .

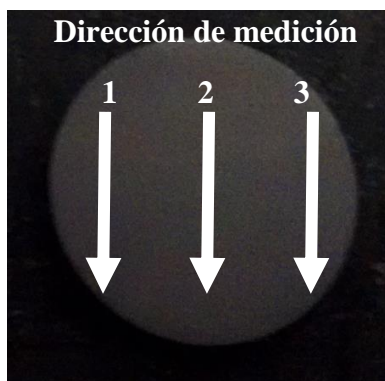
**Figura 3.5** Dirección y orden de las lecturas realizadas con el rugosímetro sobre las probetas posterior al pulido.

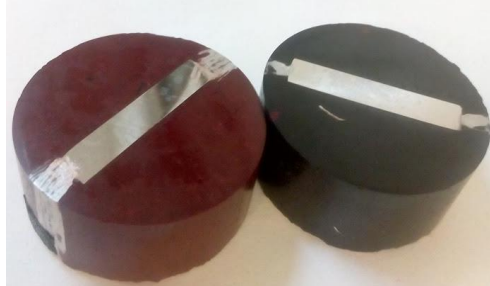
**Figura 3.7** Montaje sobre baquelita de los cortes transversales de las probetas recubiertas de TiN y TiCN.

Posteriormente son montadas sobre baquelita, dejando expuesta el área donde se realizó el corte para la medición del espesor del recubrimiento, en la Figura 3.7 se puede observar que

se utilizaron dos colores distintos para la baquelita y fácilmente identificar cada uno de los recubrimientos, donde la baquelita de color rojo corresponde al TiN y la baquelita de color negro corresponde al TiCN.

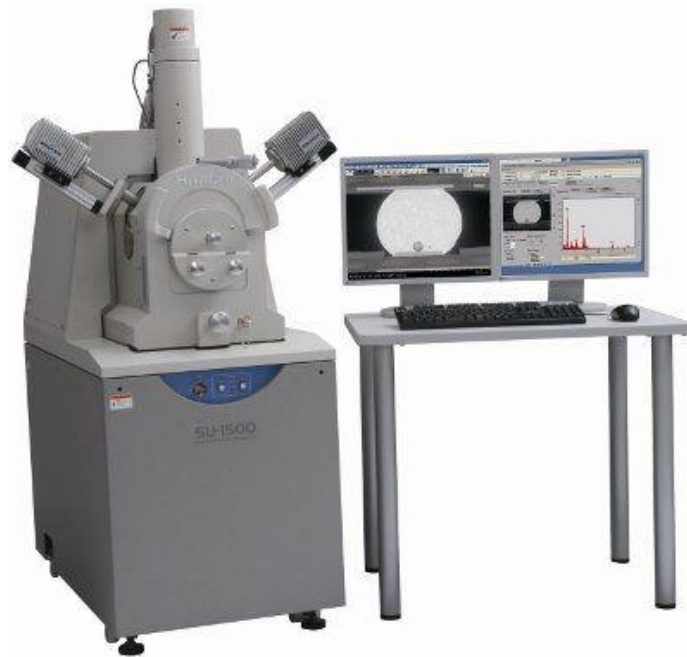
**Figura 3.8** Microscopio SEM Hitachi 1510.

Una vez realizado el montaje en la baquelita se procede a realizar el pulido hasta acabado espejo, para finalmente ser observado con un microscopio SEM Hitachi 1510, Figura 3.8, y realizar las mediciones correspondientes.

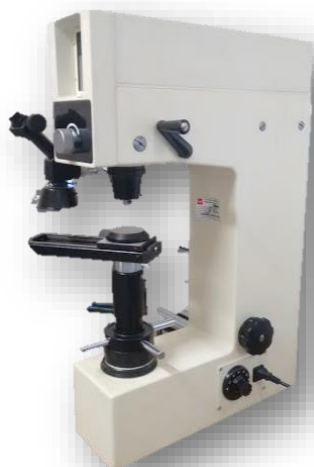
**Figura 3.9** Indentador Universal de Sistemas de Medición Inteligentes.

Las pruebas de adhesión se llevaron a cabo bajo las condiciones especificadas en la norma CEN/TS BSi 1071-8, Anexo D, enfocada al análisis de adherencia de recubrimientos cerámicos por medio de indentaciones Rockwell. Por lo tanto, de acuerdo a esta norma se establece que el sustrato al tener de una dureza inferior a 54 HRC, la indentación se realizará en la escala Rockwell D, es decir, con una carga de 100kgf (981 N), mediante un indentador universal del proveedor de Sistemas de Medición Inteligentes, ver Figura 3.9. Posteriormente las huellas de indentación fueron observadas con un microscopio óptico a una magnificación de 100X, realizando la comparación con los criterios que se muestran en la Tabla 3.3 y Figura 3.10 establecidos por la norma, clasificando cada uno de los recubrimientos.

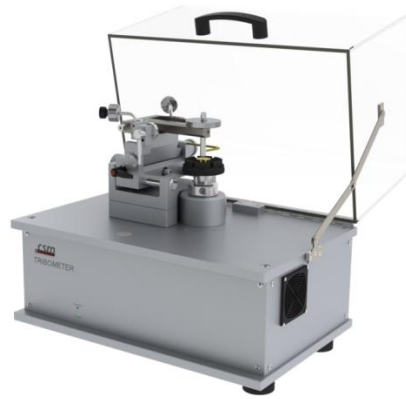
**Figura 3.11** Tribómetro CSM Instruments.

El ensayo de fricción se llevó a cabo en un tribómetro que cuenta con una configuración Pin-On-Disk de la marca CMS Instruments, Figura 3.11, de acuerdo a la norma ASTM G99-95A, las cuales son llevadas a cabo en seco y con lubricación, como se menciona anteriormente, además estableciendo una temperatura ambiente para la prueba en seco y una temperatura de 100°C para la prueba lubricada. De esta manera se obtuvieron los coeficientes de fricción cinéticos ( $\mu_k$ ) sobre el tiempo y la distancia recorrida.

La tabla 3.4 especifica las condiciones con las que fueron sometidas para las pruebas en seco y lubricadas, obteniendo esfuerzos de contacto máximos de 1,790 MPa, el cual se encuentra por debajo del esfuerzo de cedencia del sustrato, asegurando que el material evitará presentar fallos durante la prueba.

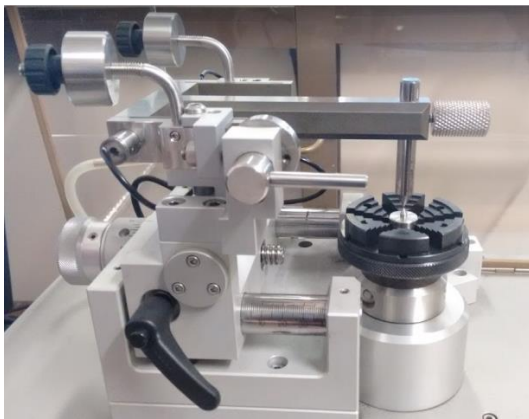
**Figura 3.12** Montaje de probeta en seco.

Se mantuvieron las condiciones de distancia de deslizamiento, radio de la huella, velocidad y carga para las pruebas tanto en seco como en húmedo. La temperatura para las pruebas en seco fue mantenida a 25°C a lo largo de toda la prueba. La condición de lubricación implica modificaciones en el montaje de la probeta sobre el tribómetro, tal como se observa en la Figura 3.12 y 3.13, el montaje para las probetas en seco es por medio de una mordaza, mientras que para los ensayos con lubricación cuenta con una copa donde se realizará la deposición del lubricante, siendo aproximadamente 70 ml de este. Además un dispositivo electrónico que consta de una resistencia que permitirá elevar la temperatura hasta 100° C, así como el sensor que mantendrá el control de la misma.

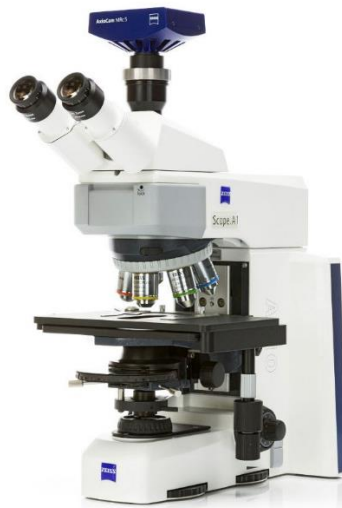
**Figura 3.15** Microscopio Metalográfico, marca Zeiss.

Para el cálculo del volumen perdido de acuerdo a la norma ASTM G99-05, es necesaria la medición del ancho de huella de desgaste, la cual se llevó a cabo por medio de microscopia óptica con un Microscopio Metalográfico, marca Zeiss, Figura 3.15, a un aumento de 5X, el cual ofrece la mejor perspectiva al realizar las mediciones.

Para analizar los mecanismos de desgaste presentes durante las pruebas de tribología, se empleó la microscopía óptica. Para la obtención de las imágenes se hace uso nuevamente del microscopio Metalográfico, marca Zeiss mostrado en la Figura 3.15, el cual permiten la obtención de imágenes dentro de la huella, determinando así los mecanismos de desgaste de la prueba de acuerdo a los criterios establecidos en la literatura.

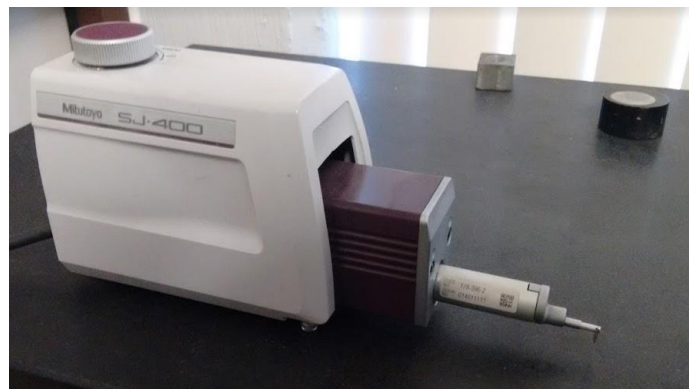
**Figura 3.18** Rugosímetro Mitutoyo SJ400.

El perfil de huella es obtenido a partir de un rugosímetro Mitutoyo SJ400, Figura 3.18, el cual permitirá a primera estancia la verificación del ancho de huella, realizando una comparativa con lo obtenido por medio de la microscopia óptica. Posteriormente analizar la profundidad de la huella, permitiendo realizar un cálculo alterno del volumen perdido, a partir de la técnica de la revolución del área transversal. Finalmente el gráfico permitirá apreciar el comportamiento del material en la prueba tribológica.

Los perfiles se obtuvieron deslizando el palpador del rugosímetro desde el centro de la circunferencia de la huella de desgaste de manera radial, haciéndolo pasar por encima de la sección transversal de dicha huella de desgaste, tal como se muestra en la Figura 3.19.

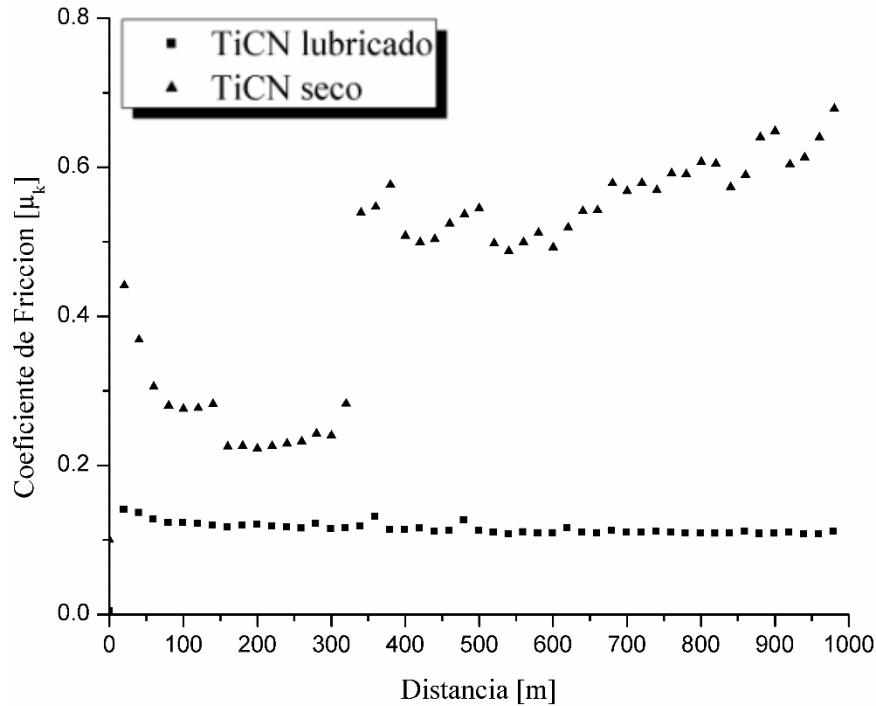
En la Figura 4.9 se muestra la evolución del  $\mu_k$  del acero H13 recubierto de TiCN, de igual forma que en el caso del TiN, se encuentra en función de la distancia de deslizamiento para ambas pruebas (tanto en seco como en húmedo). En condiciones secas, el ( $\mu_k$ ), comienza con un valor de aproximadamente igual a 0.425 con una tendencia a disminuir en los primeros 300 m, a esta distancia se tiene un cambio repentino de al menos un 300%, para posteriormente mantener una tendencia a aumentar teniendo un valor promedio de 0.468. Por otro lado, para condiciones lubricadas se tiene un comportamiento igualmente estable que en el caso del TiN, donde mantiene un valor promedio de 0.116 a lo largo de toda la prueba sin cambios significativos.

**Figura 4.9** Coeficiente de fricción del acero H13 recubierto de TiCN en seco y lubricado.

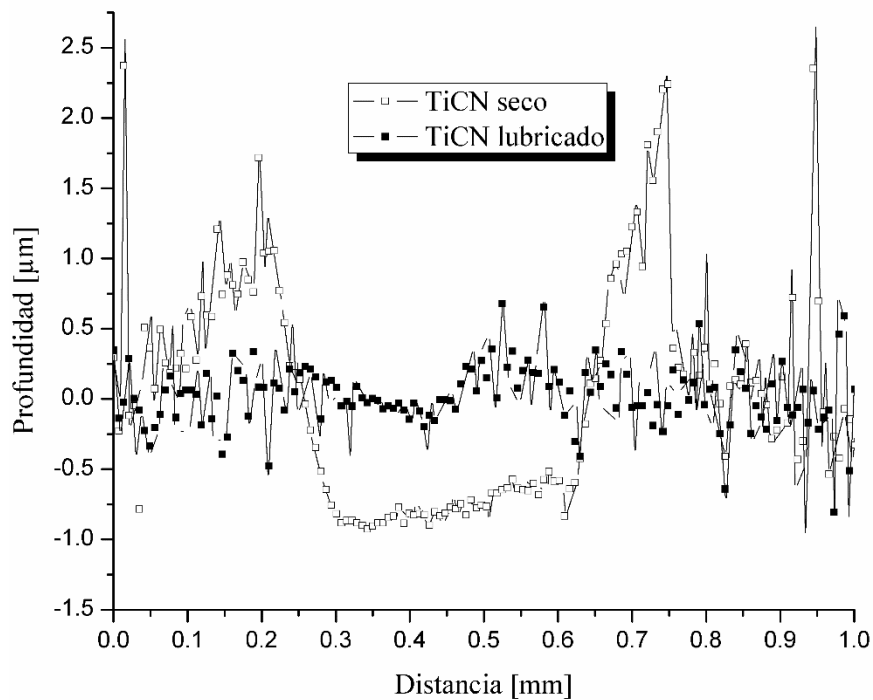
Esta última huella no presenta profundidad como en el caso de la huella en seco, pero si se presenta más marcada a diferencia de lo observado en la Figura 4.7 para el TiN en la misma condición, pero de igual manera la profundidad considerándose nula o casi nula da indicio a concluir que no hubo desgaste durante las pruebas con lubricación,

**Figura 4.11** Perfiles del ancho de huella del TiCN, en seco y lubricado.
