**INSTITUTO TECNOLÓGICO SUPERIOR DE ÁLAMO
TEMAPACHE**

*“Aplicación de Seis Sigma para la reducción de defectos en
una empresa automotriz”*

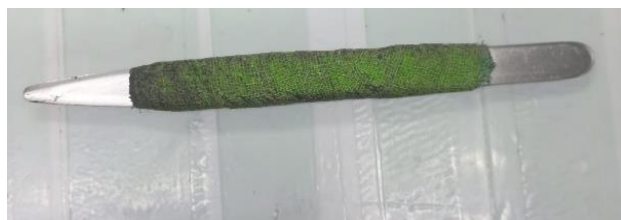
Fig. 2. Lana para pegado de piel en estructura.

Las herramientas que utiliza el personal en las líneas de producción son lana de acero para el correcto pegado de la piel en la estructura, pinzas de punta para eliminar arrugas mediante el acomodo de la piel, pinzas de corte para eliminar restos de piel larga, así mismo también se utiliza el jabón de calabaza para limpiar la piel en caso de que contenga adhesivo o alguna marca. Las herramientas para cada proceso son las siguientes:

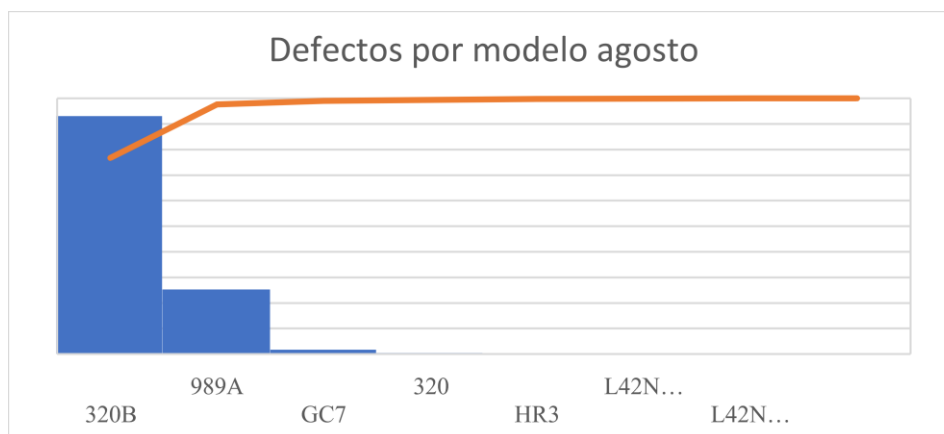
Fig. 6. Diagrama de Pareto de defectos por modelo.

Así mismo se realizó un diagrama de Pareto de defectos por modelo para poder observar cuál de los modelos que se manejan en el área es el que más presenta defectos en el mes.

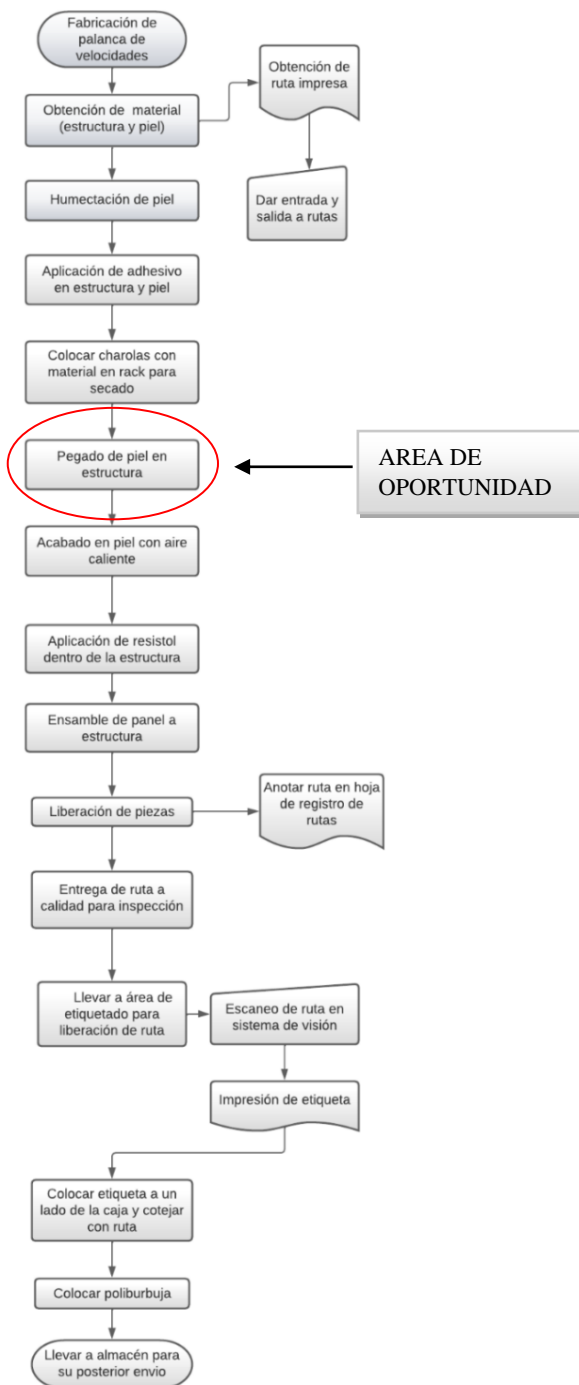
Fig. 7. Diagrama de flujo del modelo 989 y L42N.

Fig. 8. Diagrama de flujo del modelo 320 Panel A y Panel B.

Los diagramas de flujo de procesos anteriormente presentados muestran los procesos que se llevan a cabo en cada modelo del área en general, el proceso de ensamble en modelos como L42N y HR3 se realizan en su respectiva área para planchado (L42N), elaboración de botón, ensamble de panel, ensamble de botón, ensamble de bota e inspección en sistema de visión para ambos modelos.

Al realizar los diagramas se encontró el proceso en el cual se debe aplicar una mejora para poder reducir este problema el cual es el proceso de pegado. Posteriormente para analizar más a fondo la situación se realizó un diagrama de Ishikawa o diagrama de causa – efecto, en el cual se colocaron las causas por las que se puede presentar el problema en el área.

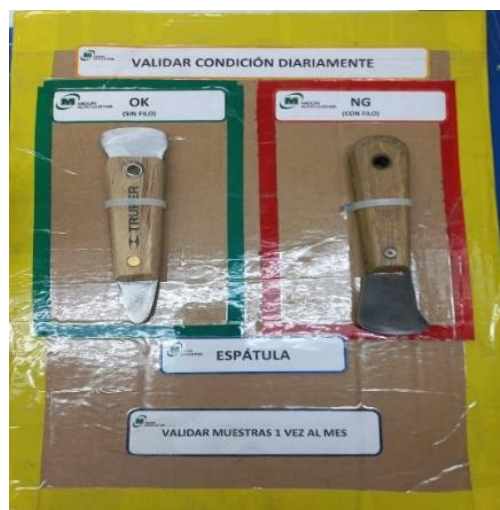
Fig. 10. Ayuda Visual para condición de espátulas.

Se estableció una ayuda visual para validar la condición de espátulas NG (con filo) y OK (sin filo).

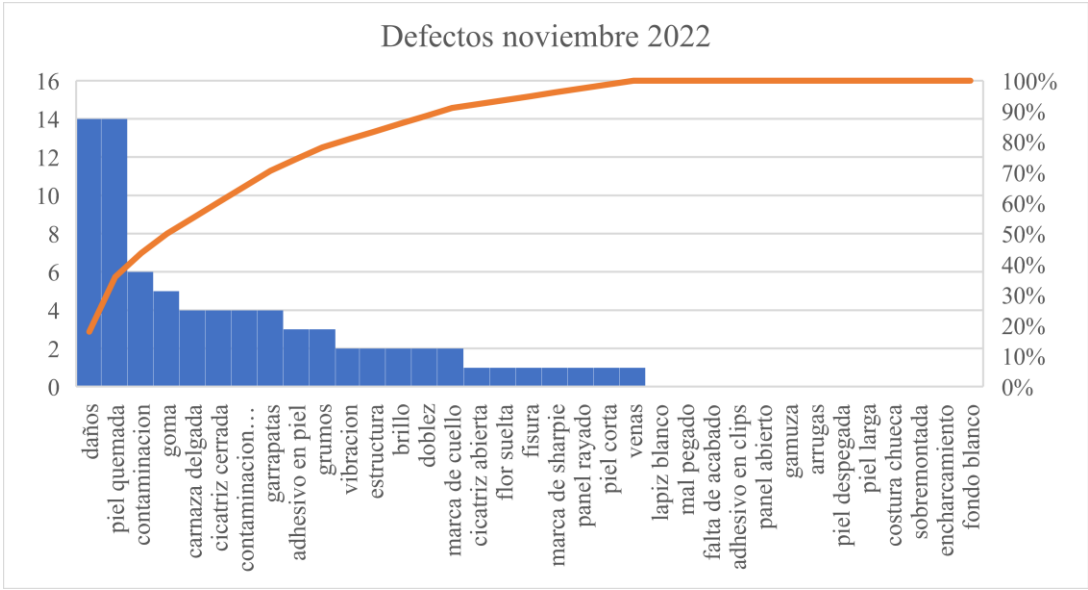
Fig. 15. Defectos de noviembre de 2022. Fuente: Elaboración propia.

De igual modo se generó un diagrama de Pareto para conocer el defecto que más se presentó en el mes de noviembre y continuar con la aplicación de las mejoras establecidas.

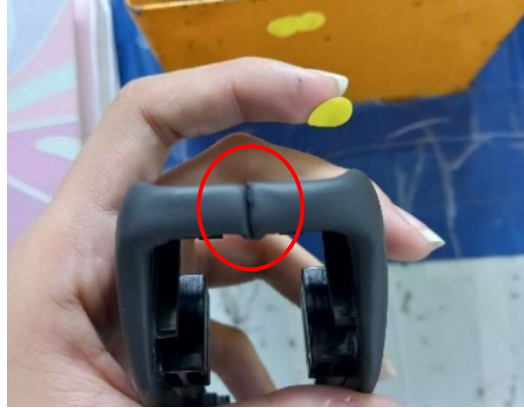
Anexo 1: Palanca con daño en zona C por espátula.

En esta etapa se optó por mejorar el defectivo que generaban ciertos modelos, para ello se realizó lo siguiente. De acuerdo con el análisis realizado se pudo observar que en el proceso que se generan piezas NG es en el pegado de la piel en la estructura debido a que en el momento que el personal utiliza las herramientas, si estas no presentan una buena condición, pueden generar daños en las piezas es por lo que se decidió establecer un checklist de validación de herramientas, así como una ayuda visual para validar la condición OK o NG de las espátulas que se utilizan en el proceso de pegado y evitar dañar la zona C de la palanca (Anexo 1).
