# TECNOLÓGICO NACIONAL DE MÉXICO

## INSTITUTO TECNOLÓGICO SUPERIOR DE GUASAVE

### T E S I S

IMPLEMENTACIÓN DE LA MEJORA CONTINUA EN LÍNEAS DE  
PRODUCCIÓN DE CHILORIO QUE INCREMENTEN LA  
PRODUCTIVIDAD DE LA EMPRESA PRODUCTOS SELECTOS  
ROCHIN SA. DE C.V.

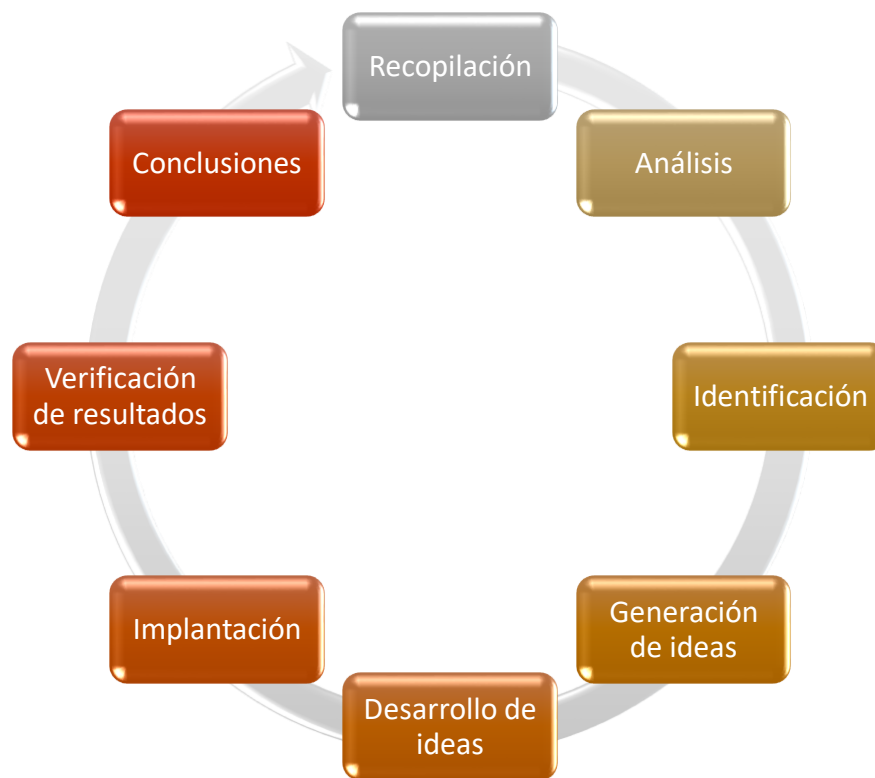
Figura 3. Etapas kaizen para resolver problemas

Según para Santiago (2018) el sistema Kaizen propone una serie de etapas a seguir para poder resolver los problemas que se plantean día a día en las empresas. Estas etapas están planeadas para ser empleadas en forma de ciclo, es decir, en caso de que no se alcancen los objetivos marcados, se debe de volver al inicio del proceso de mejora. Dichas etapas se observan en la figura 3.

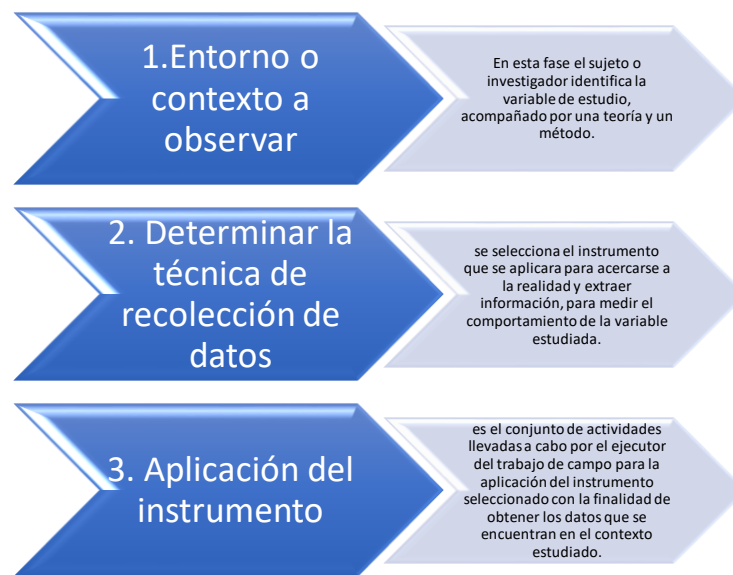
Figura 4. Etapas de la recolección de datos

La recolección de datos nos permite recoger y organizar datos relacionados sobre variables, hechos, contextos, y estos son obtenidos a través de la aplicación de instrumentos que deben de ser correctos, preciso, así como probados. Las etapas que conforman el proceso de recolección de datos se pueden observar en la figura 4 (Useche, Artigas, Queipo, & Perozo, 2019).

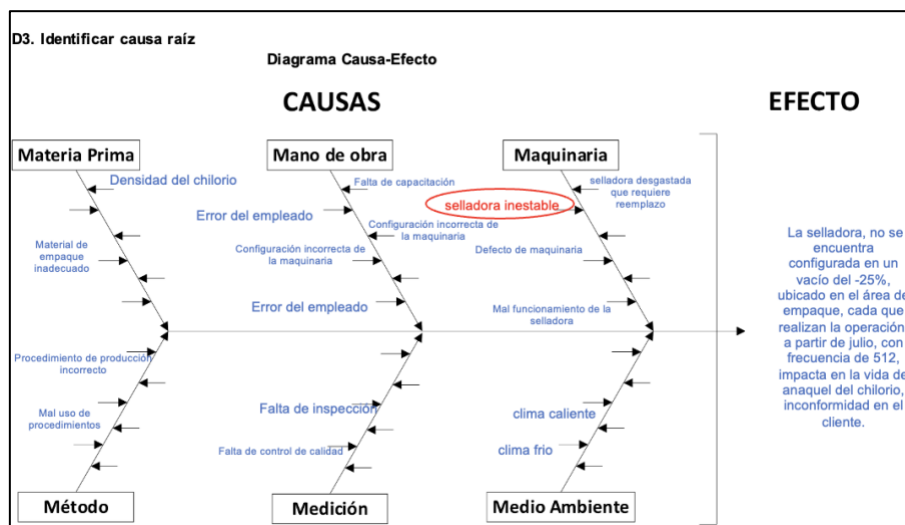
Figura 23. Diagrama Ishikawa CHIL-006

En la figura 23 se muestran las causas identificadas en cada una de las 6m, y el efecto, causa raíz determinada sobre la selladora no está configurada en un vacío del -25%, fue que la selladora está inestable.

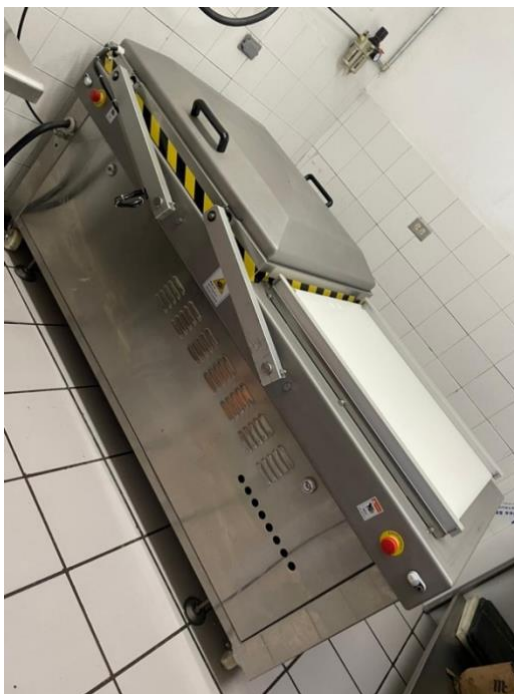
Figura 34. Adquisición de selladora nueva
