# **TECNOLÓGICO DE ESTUDIOS SUPERIORES DE COACALCO**

**SUPERVISIÓN DE OBRA CON FINES DE  
CALIDAD PARA INFONAVIT/GMX  
SEGUROS.**

**INFORME TÉCNICO DE  
RESIDENCIA PROFESIONAL**

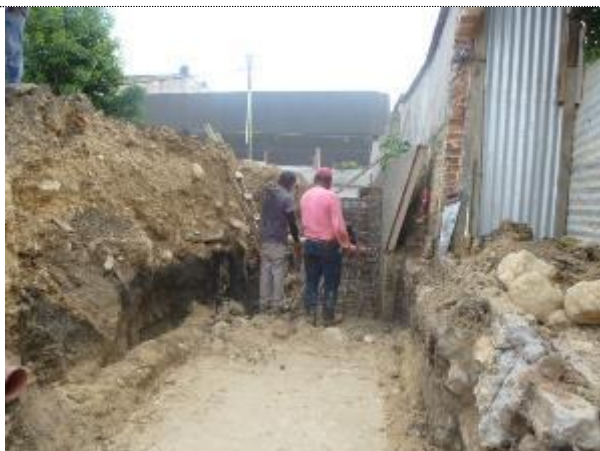
En la excavación para alojar la zapata podemos apreciar la calidad del terreno se encuentra sano y estable.

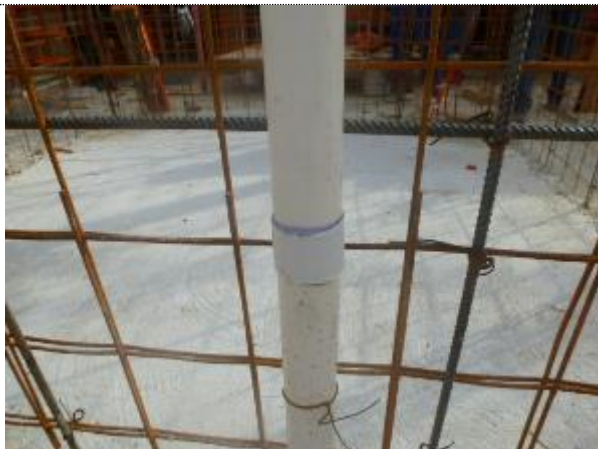
Se utilizan las conexiones adecuadas para las instalaciones.

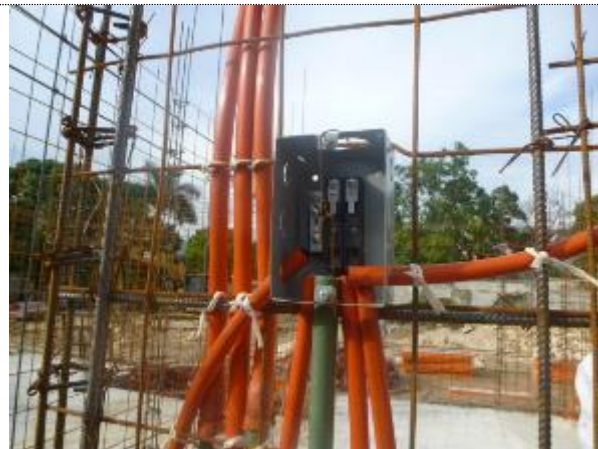
Instalación eléctrica se realiza con poliducto naranja conforme a especificaciones de las instalaciones.

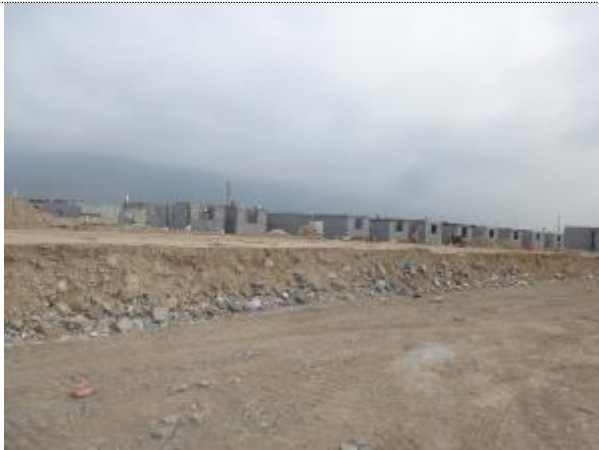
Podemos observar el espesor de las plataformas, mismo que cumple con las especificaciones.

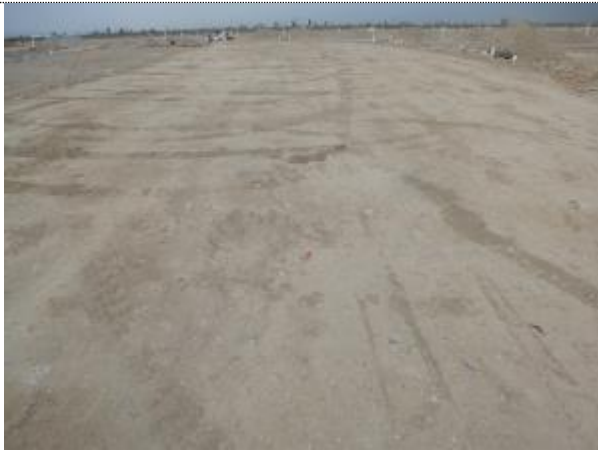
En esta imagen se observa las plataformas ya terminadas y de acuerdo a especificaciones del EMS.

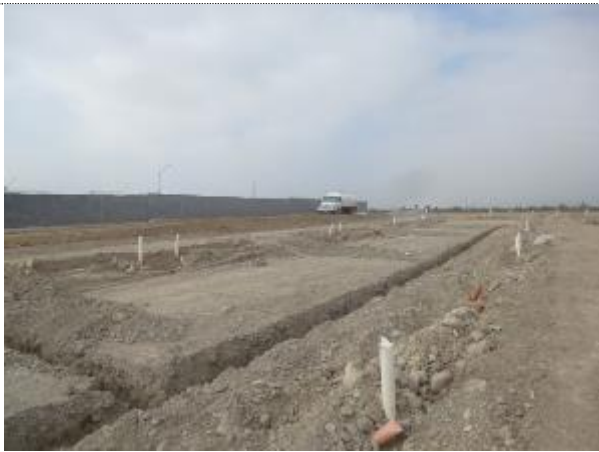
El corte de la excavación se aprecia estable.

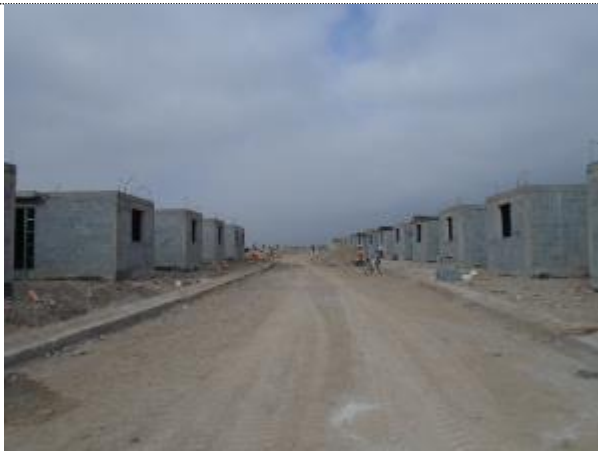
En esta imagen apreciamos que las viviendas se encuentran estables.

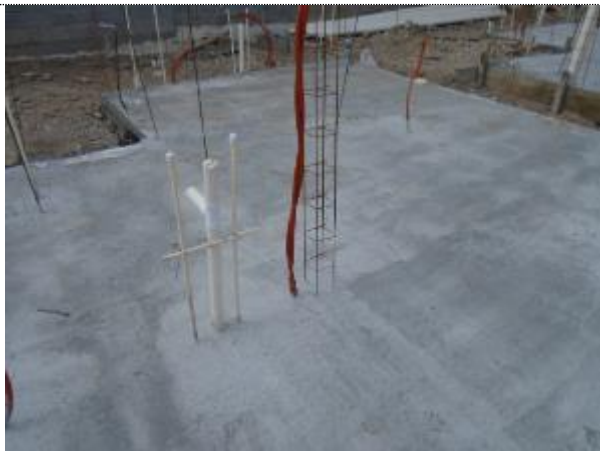
No se apreciaron segregaciones u oquedades.

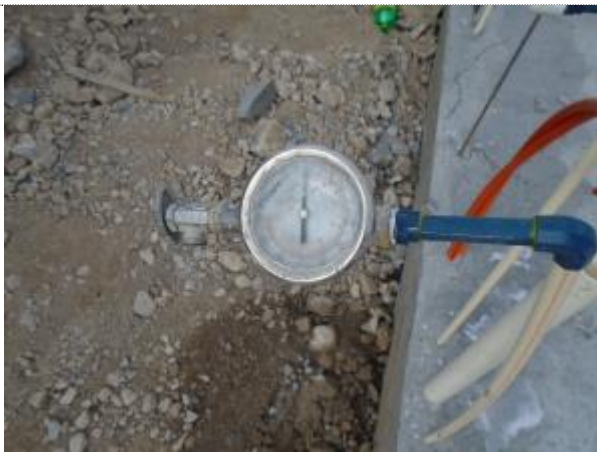
Se realizan pruebas de hermeticidad en instalaciones hidráulicas.

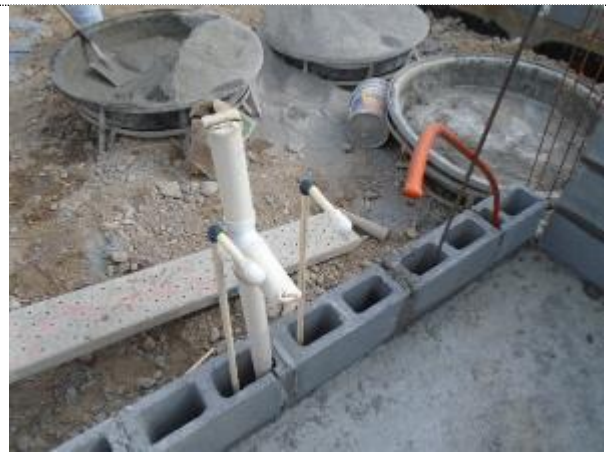
Podemos apreciar que las instalaciones van ocultas en muros y mismas que se realizan bajo especificaciones.

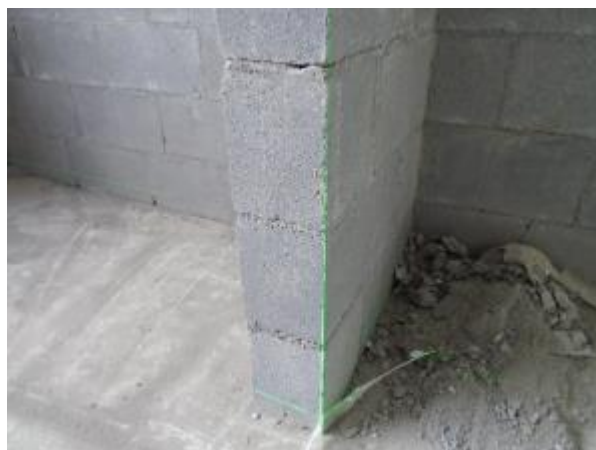
Mediante el nivel laser no se detectaron muros con desplomes o descuadres fuera de lo permitido.

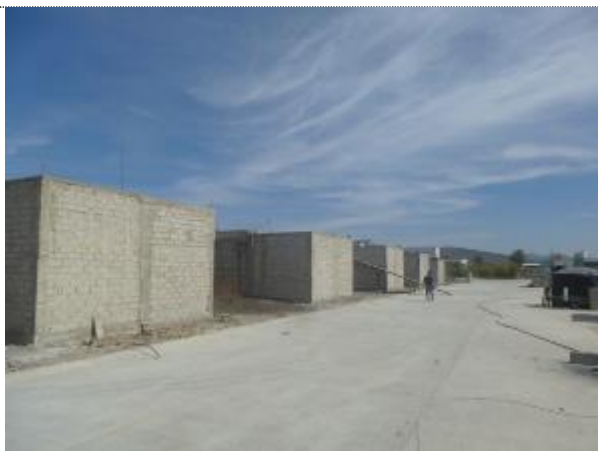
Vista general donde las viviendas no han sufrido de asentamientos diferenciales.

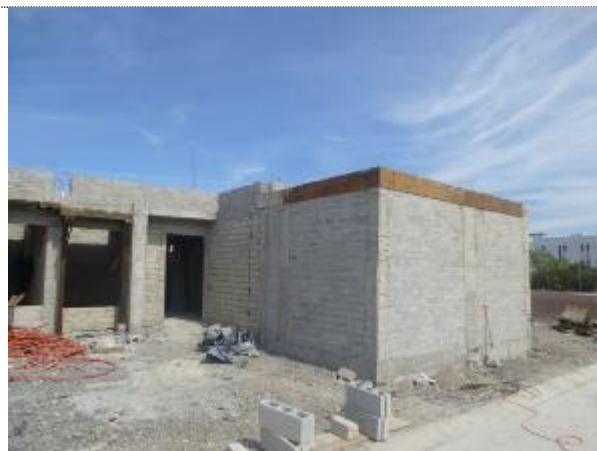
En la visita las viviendas se observaron estables.
