INSTITUTO TECNOLÓGICO DE APIZACO

IMPLEMENTACIÓN DE NUEVAS TECNOLOGÍAS Y MEJORAS MECÁNICAS  
EN MAQUINA ENCINTADORA FIUNTEK 1300-2 EN EL ÁREA DE INYECCIÓN

### **TITULACIÓN INTEGRAL, INFORME DE RESIDENCIA PROFESIONAL**

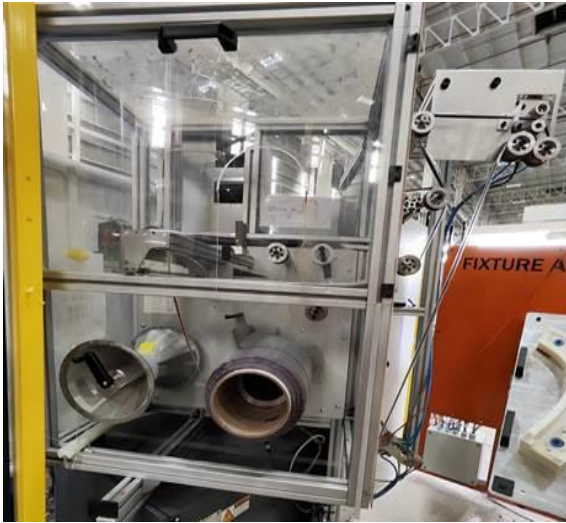
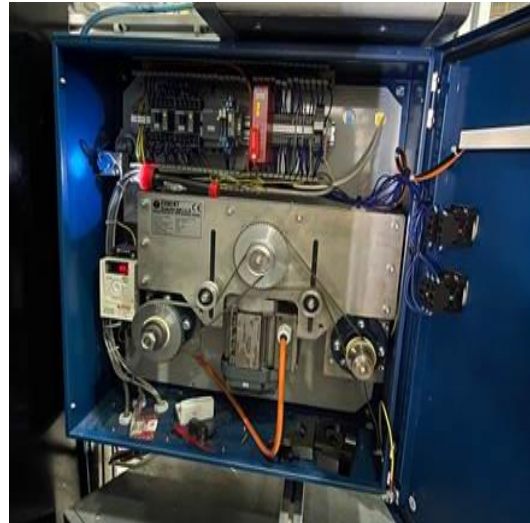
Figura 2.2 a) Carretes de suministro GLAUB. b) Tablero de control.

En la figura 2.2 a) y b), se pueden apreciar los componentes del sistema de suministro GLAUB evaluados durante la inspección de los cuales surgieron las propuestas de mejora como un tope físico para el carrete activador a consecuencia se hizo un boceto de la idea, el cual puede verse en la figura 3.3 y 3.4.

El carrete activador funcionaba como un pedal mecánico, pero su retorno era deficiente debido al desgaste del eje por tanto se instaló un resorte en el carrete activador .

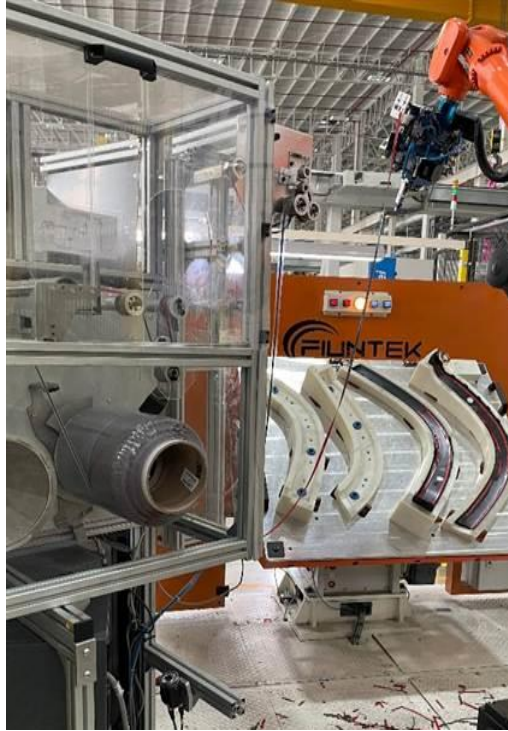
Figura 3.1 Vista general.

El análisis se desarrolló durante las primeras cuatro semanas del cronograma, realizando el diagnóstico funcional de la máquina encintadora Fiuntek 1300-2 que se muestra en la figura 3.1, en donde se observa el estado real del equipo y sirve como referencia visual para comprender las condiciones iniciales del proceso antes de las intervenciones mecánicas y tecnológicas.

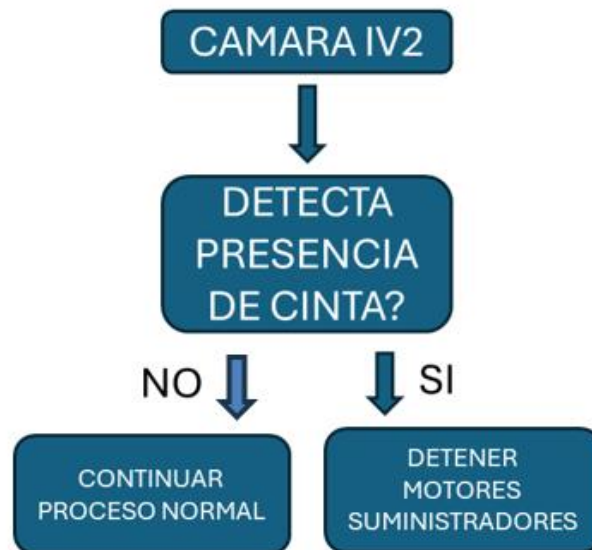
Figura 3.8 Lógica de cámara IV2

En un inicio se había propuesto la implementación de una cámara inteligente Keyence IV2 G300CA para poder utilizarla como herramienta contra los enredos generando una lógica sencilla como se muestra en la figura 3.8, donde se puede observar un diagrama de flujo que indica como se utilizaría y respondería la cámara ante los excesos de suministro de cinta.

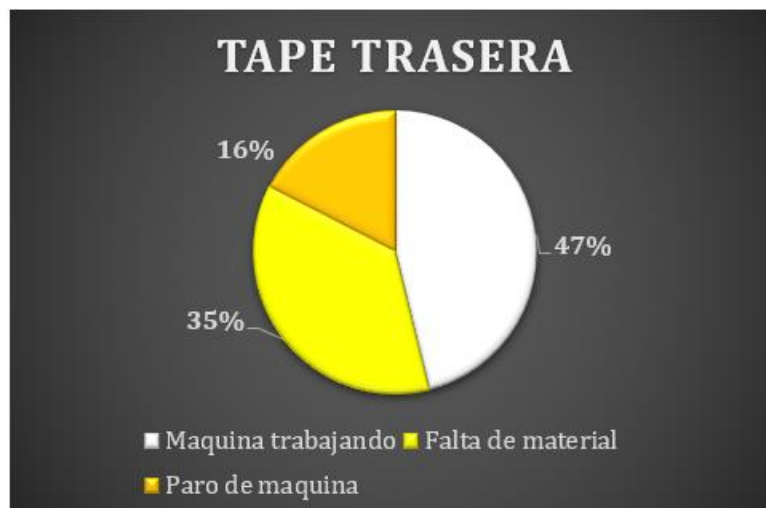
Figura 3.11 Grafica tipo pastel con porcentajes de (Maquina trabajando, Falta de material, Paro de maquina).

A demás se elaboró una gráfica tipo pastel representando los porcentajes como (Maquina trabajando, Falta de material, Paro de maquina) en la cual se puede apreciar con detalle el porcentaje de producción perdido por paros de máquina, donde se observó que el 16% del tiempo contado fue perdido por paros no previstos, tal como se observa en la figura 3.11.

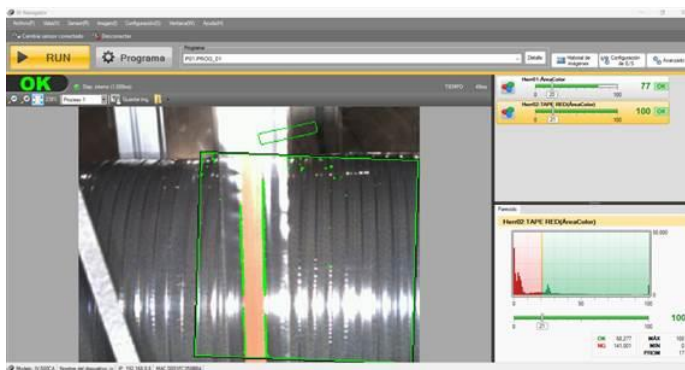
Figura 3.15 Señal OK

Se hicieron pruebas con una porción de cinta para hacer las configuraciones y familiarizarse con el programa IV Navigator, se seleccionó el color rojo para poder ser censado y poder recibir la señal OK Y NG. La cámara fue configurada de tal manera que si el color rojo aparece en la visión de la cámara debe mandar una señal de OK. Teniendo esta lógica si el color rojo no es detectado, la cámara mana la señal NG. A continuación, se muestra lo antes mencionado, en la figura 3.15 se puede observar la señal OK, y en la Figura 3.16 se puede observar la señal NG.

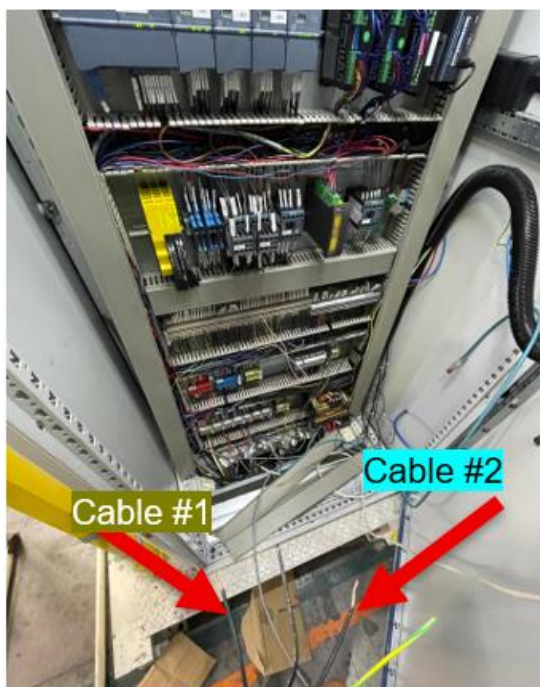
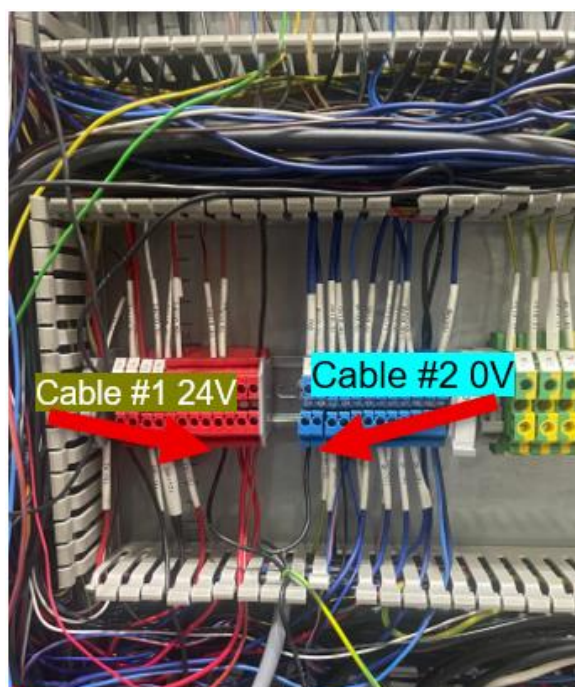
Para el caso del uso de cable como extensión, el cable viene enumerado, por tanto, se utilizó el cable #1 para 24v y el cable #2 para 0V, este orden se puede observar en las figuras 3.17 y 3.18.

El cable de fabrica era muy corto para el recorrido hacia el tablero de PLC, tanto el cable Profinet como el cable de control, por ende, se usó como extensión 3m de cable Profinet de la marca Keyence y 5m de cable de control 18 AWG.

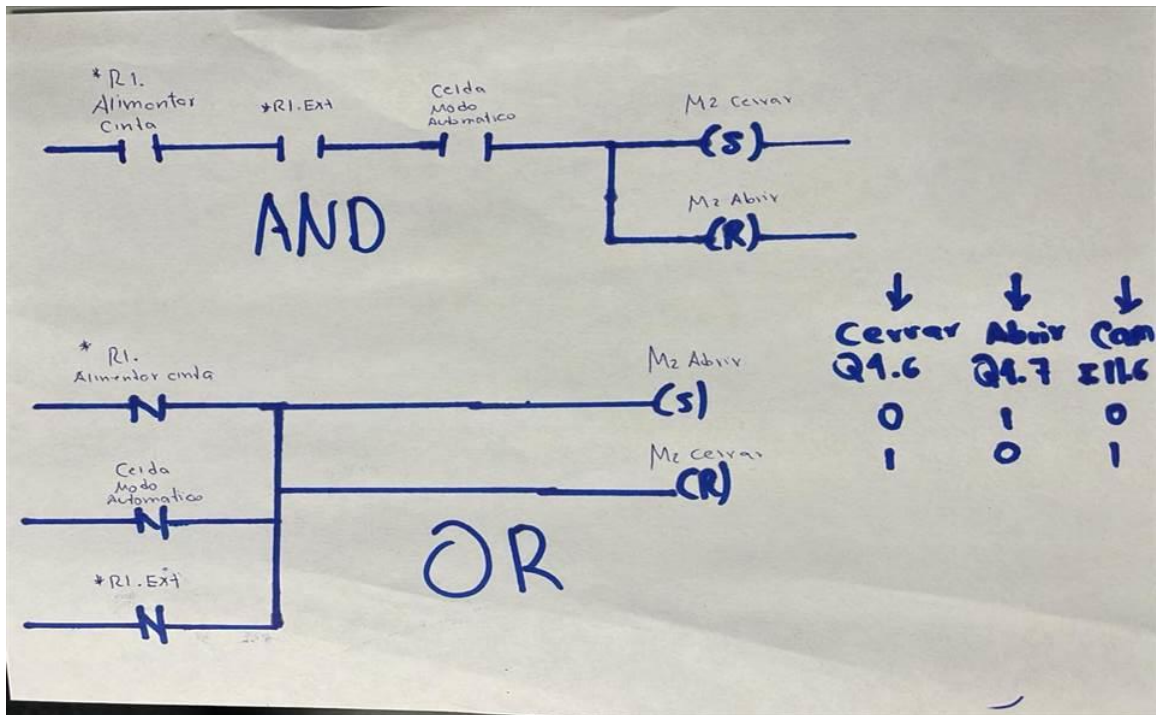
Figura 3.22 Lógica inicial del motor GLAUB M2

Se analizó dentro de la programación donde se encontraba la Network que tiene la programación del accionamiento del motor GLAUB. Se localizó la programación del accionamiento del motor GLAUB y se analizó que en su lógica se ocupaba la lógica de SET y RESET, donde se accionaban por medio de condicional AND y OR. A continuación, en la figura 3.22 se muestra un dibujo ilustrativo de la programación inicial y las entradas que debemos tomar en cuenta para mandar nuestro bit de la cámara para poder abrir y cerrar el motor usando la señal NG.
