**DISMINUCIÓN DE DEFECTOS SUPERFICIALES Y  
DIMENSIONALES EN PRODUCTOS LAMINADOS EN EL  
MOBA II**

**TITULACIÓN INTEGRAL INFORME DE RESIDENCIA  
PROFESIONAL**

El proyecto se elaboró en la empresa Simec International S.A de C.V. dedicada a la fabricación de aceros especiales en la cual se busca tener un control en los productos laminados en el MOBA II, para disminuir los defectos superficiales y dimensionales en los perfiles de soleras y redondos.

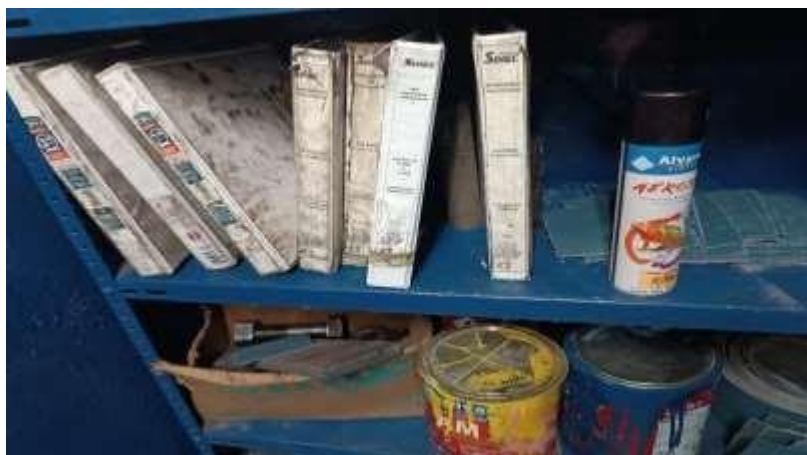
Ilustración 43: Carpetas del área de inspección (Antes).(simec(2024)).

En la (ilustración 42), se muestra el formato actualizado de los parámetros mostrados en la imagen anterior, como se puede observar contienen la referencia a la norma establecida para el producto, y las medidas que se tienen que cumplir además de una mejor visualización y entendimiento. Las carpetas de los parámetros se tuvieron que cambiar, ya que estaban desordenadas y deterioradas .

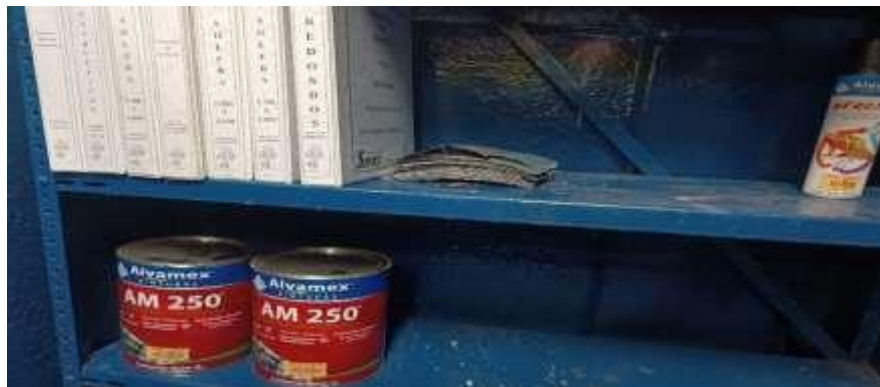
*Ilustración 44: Carpets del área de inspección (Después). (simec(2024)).*

Se actualizaron las carpetas que se tenían en el área de inspección, que son las que se utilizan para observar los estándares que pide el producto que se esté laminando, para que la búsqueda del Parámetro sea más rápida se agregaron separadores con las medidas específicas de cada apartado.

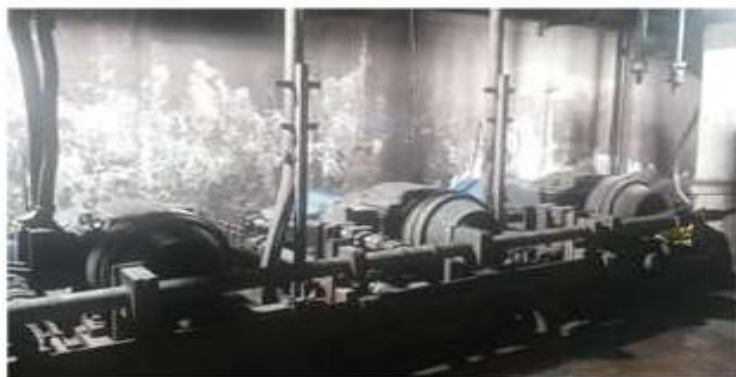
Se realizó orden de compra para una bomba que se necesitaba, la cual se instaló y se presentó un buen funcionamiento en el descamador

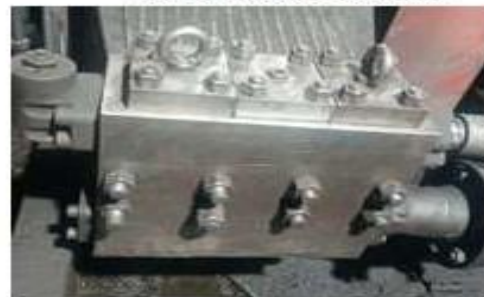
*Ilustración 48: Evidencias de plan de acción (parte I).*

Para realizar el cambio del cabezal , se quito el cabezal que se esta utilizando y se instalo el cabezal reparado.

Cabezal reparado instalado

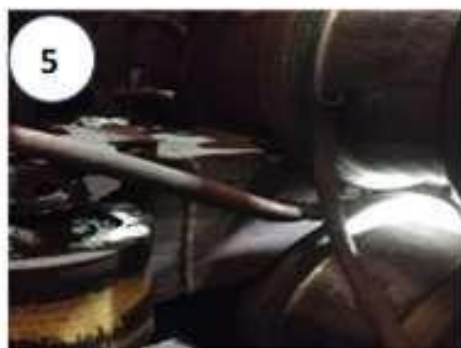
Ilustración 49: Evidencia de plan de acción (parte I).

Se colocaron las mangueras de aire desde el estante 1 hasta el 10 y 14, esto se realiza cuando el tren esta parado por cambio de medida .

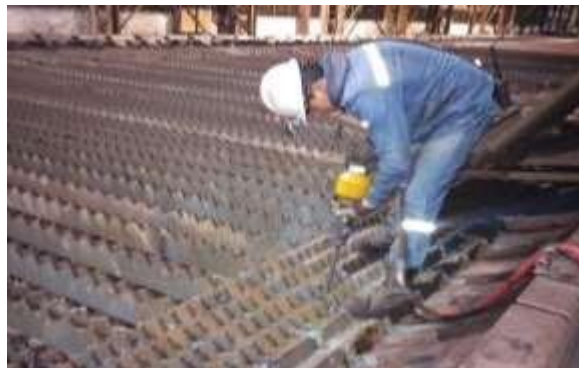
La limpieza de peines se realiza en la cama de enfriamiento cada que, para el tren para cambio de medida, ya sea de solera a redondo viceversa, los encargados de realizar esta actividad son los operadores de inspección.

Se hace limpieza para asegurar la rectitud de piezas laminadas

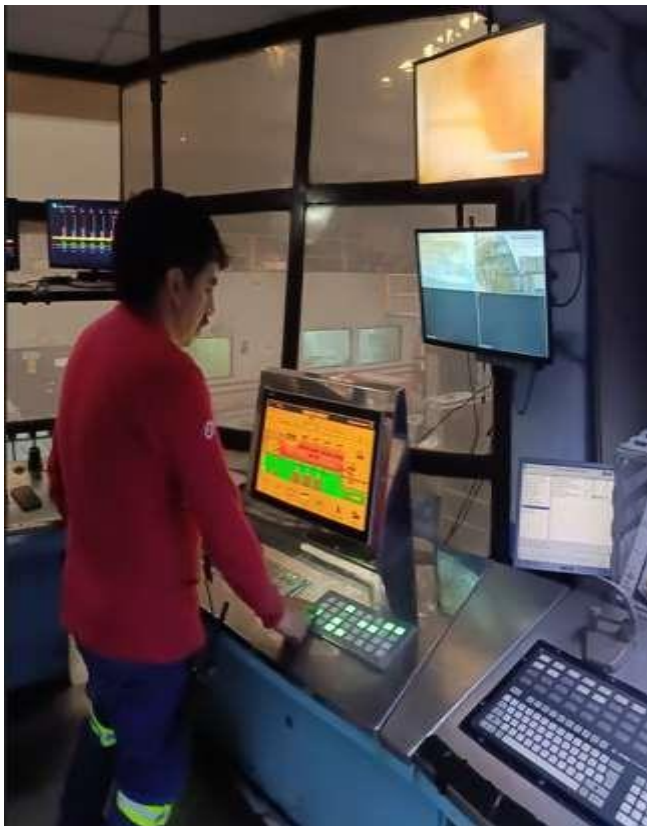
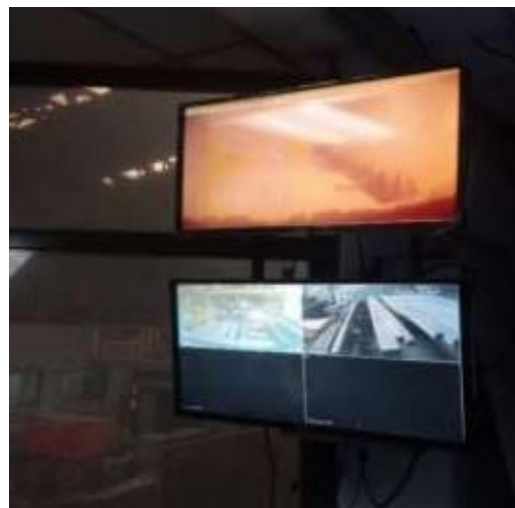
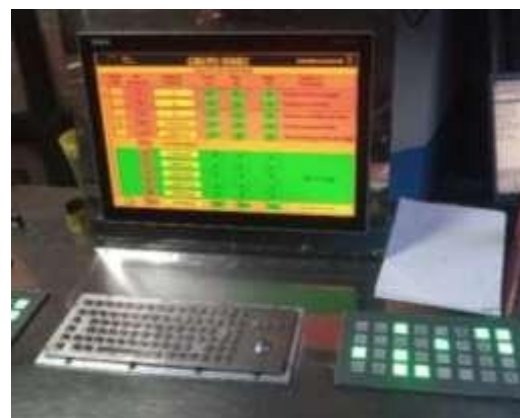
Ilustración 55: Evidencia de plan de acción (parte II).

Los operadores que se encuentran en el pulpito principal hacen la revisión diariamente de cómo están funcionando los rodillos, esto lo pueden visualizar en las pantallas o con ayuda del teclado que manejan para los movimientos de los rodillos.

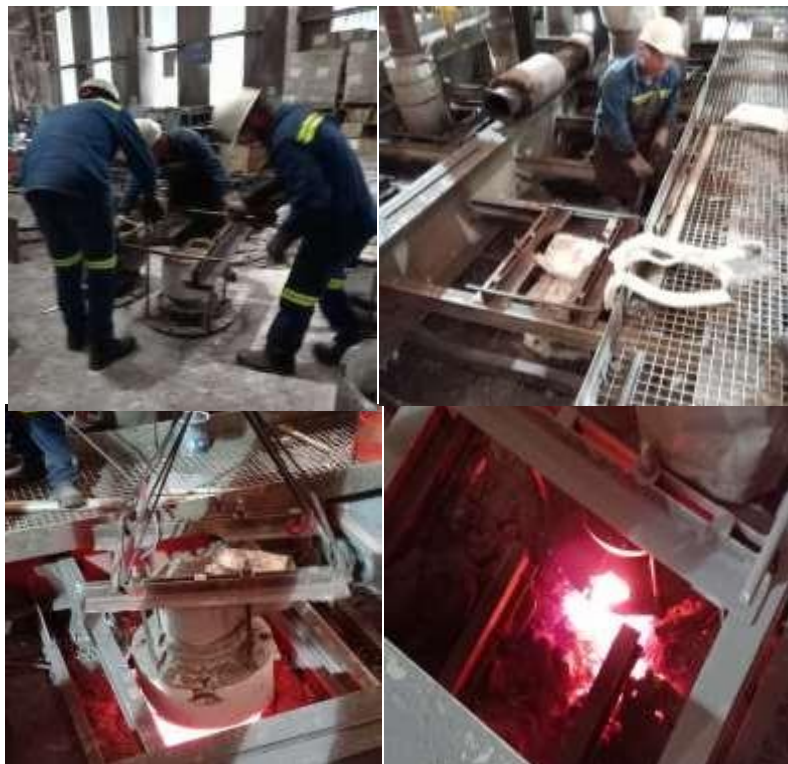
Se realizó el cambio de todos los quemadores que se tenían que cambiar

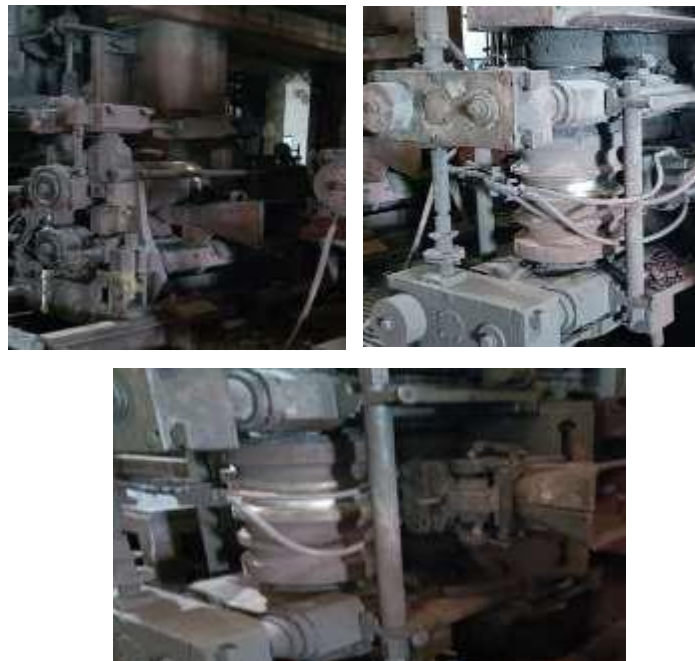
Ilustración 60: Evidencia de plan de acción (Parte II).

Se realiza el cambio de pases para el desbaste dependiendo de las especificaciones del producto que se va a producir.

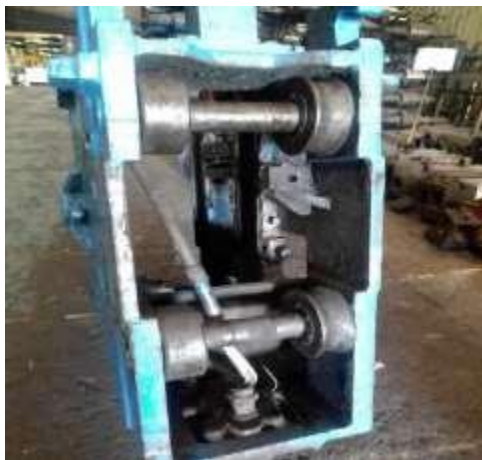
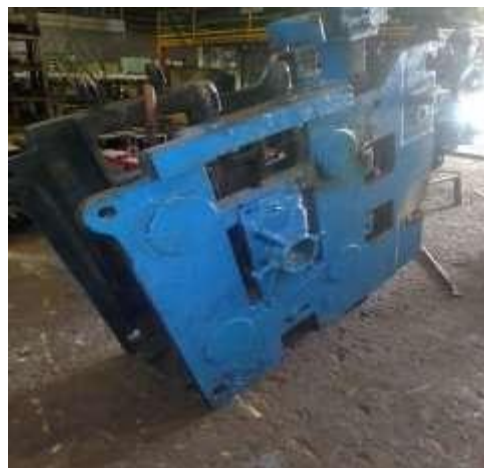
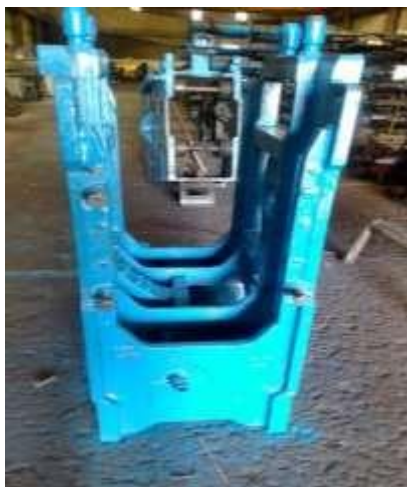
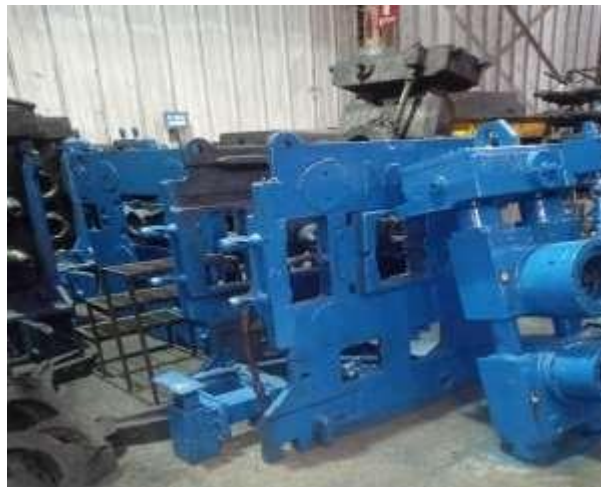
#### A 5.9 Reparar ruedas de las jaulas sinzing

Se realizaron las reparaciones necesarias en las jaulas del sinzing.
