“TIREWOOD HOUSE: VIVIENDA EMERGENTE”

BAJO LA OPCIÓN:  
I TESIS PROFESIONAL

PARA OBTENER EL TÍTULO DE:  
ARQUITECTA

PRESENTA:  
ALI MARIANA ORTEGA HERNÁNDEZ

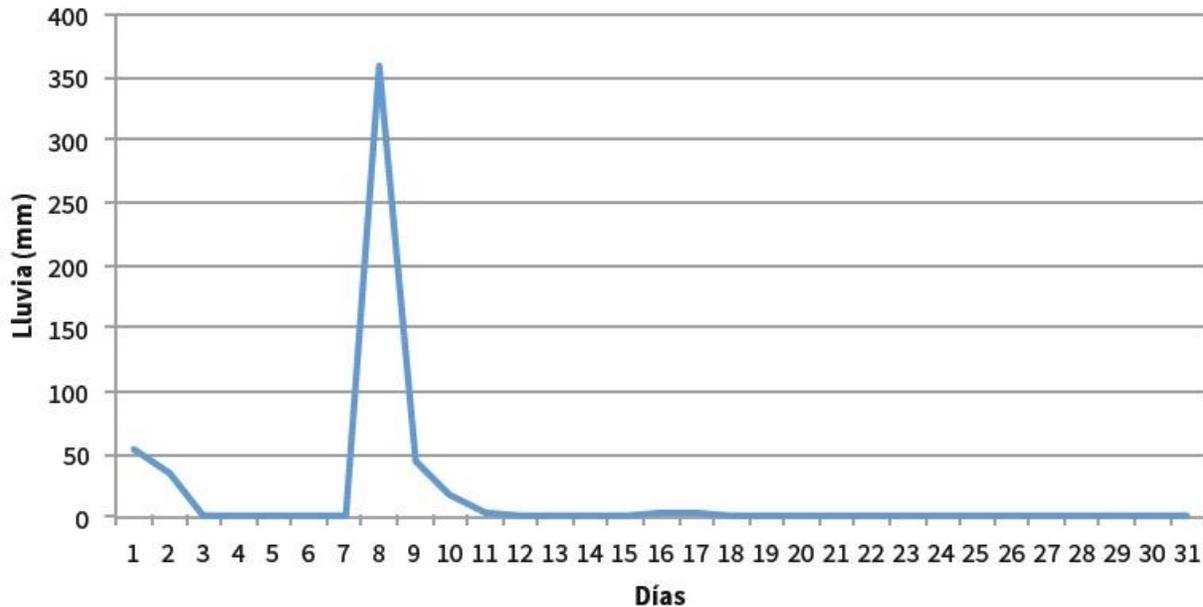
**Figura 9.** Precipitación acumulada en octubre de 1997. Estación Acapulco de Juárez (SMN) (Esteves, 2017).

Los días 8 y 9 de octubre de 1997 representaron para Acapulco los momentos más intensos en cuanto a la exposición de la sociedad a la amenaza natural que pueden representar las lluvias intensas. Como lo muestra la Figura 10, en la estación climatológica de Acapulco de Juárez, se presentó una lluvia acumulada de 405 mm durante ambos días, de los cuales 360 mm se registraron solo el día 8 de octubre. De manera comparativa, durante octubre de 1997 solo se habían registrado lluvias significativas los días 1 y 2 con lluvias acumuladas de tan solo 53,5 y 35,5 mm respectivamente. Debido a las fuertes lluvias ocurridas en Acapulco, Guerrero, durante

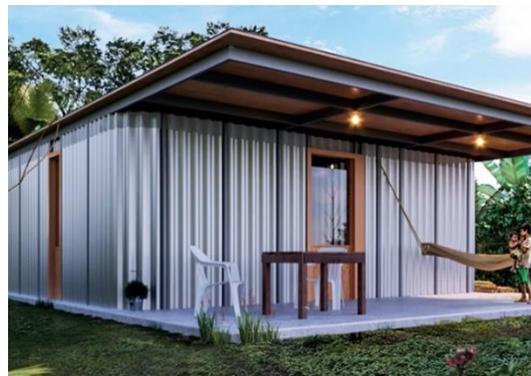
El proyecto pretende crear un nuevo método constructivo basado en la lámina metálica como elemento que por costumbre y economía se ha vuelto característico de la vivienda de autoconstrucción, pero retomando la idea de un tejido como símbolo de identidad propia de una comunidad y haciendo referencia a la importancia del tejido social. El "muro entretejido" aprovecha la lámina metálica junto con otros materiales de bajo costo y fácil construcción, generando viviendas dignas con espacios correctamente iluminados y con buena ventilación. Permite un crecimiento progresivo de hasta 20 metros cuadrados y está considerado dentro de la construcción inicial en un área que se aprovecha como pórtico techado.

**Figura 11.** Casa entretejida; vivienda emergente (Obras por expansión, 2017).

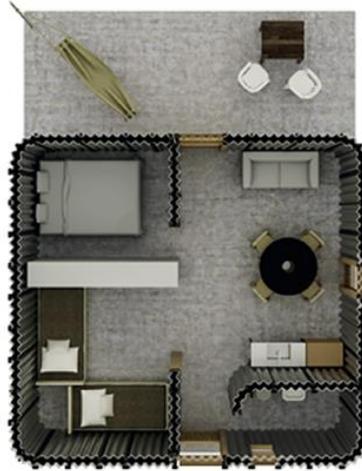
El muro está hecho con un doble entretejido de láminas metálicas soportado por tubos de acero y con un relleno interior que es aislante Cuenta con un remate superior de lámina traslúcida que permite el paso de luz al interior de la vivienda. El relleno es adaptable al clima y presupuesto (PET, adobe, concreto, arcilla). Se maximizan las características de la lámina, generando muros curvos e irregulares. La techumbre es un techo plano aligerado, soportado por los tubos de acero. Es capaz de adoptar una amplia variedad de tipologías.

**Figura 12.** Casa entretejida; vivienda emergente (Obras por expansión, 2017).

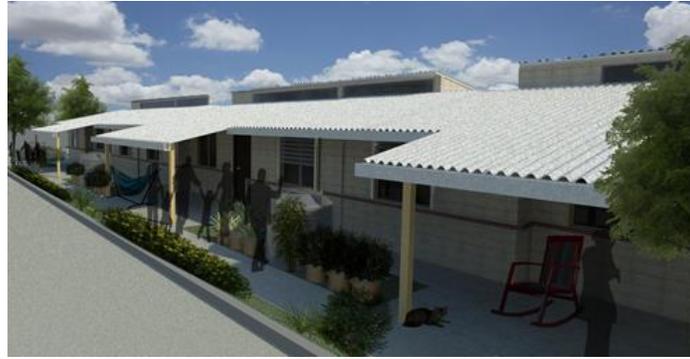
Maximizar el confort al interior de la vivienda con el menor consumo energético y sin el uso de sistemas mecánicos de climatización, es el corazón de este proyecto. Consiste en el desarrollo de una casa unifamiliar de 55 m<sup>2</sup> de área construida más áreas exteriores. La vivienda es escalable, progresiva y pensada inicialmente para un clima semifrío húmedo. El programa arquitectónico se desarrolló a partir de entrevistas con habitantes locales y la visita de viviendas en la región.

**Figura 13.** Vivienda rural bioclimática (Obras por expansión, 2017).

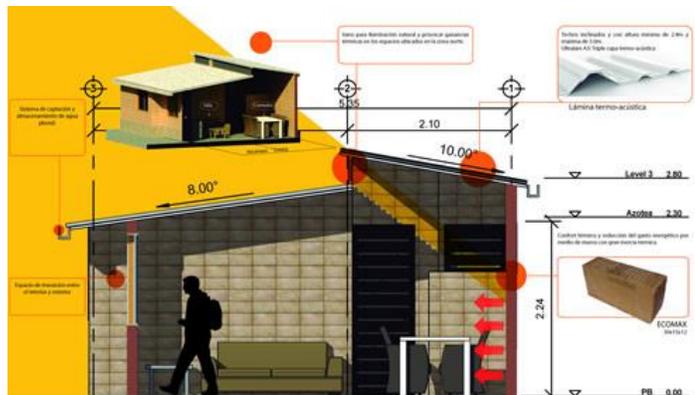
La vivienda propuesta consta de dos recámaras, sala, comedor, baño y cocina, además de un pórtico y jardín al frente, y un tendedero y huerto familiar en la parte trasera. Ofrece la posibilidad de expandirse de manera horizontal o vertical para agregar una tercera recámara. Se integran estrategias bioclimáticas y sustentables como la orientación para aprovechar las ganancias solares; masa térmica en muros (adobe mecanizado) para maximizar la ganancia de calor; techos inclinados para captación pluvial y de lámina con aislamiento térmico. También propone sanitarios y accesorios ahorradores; estufa Lorena o Patsari para reducir el uso de leña; uso de aguas jabonosas para la huerta; tratamiento de aguas negras mediante un biodigestor.

**Figura 14.** Vivienda rural bioclimática (Obras por expansión, 2017).

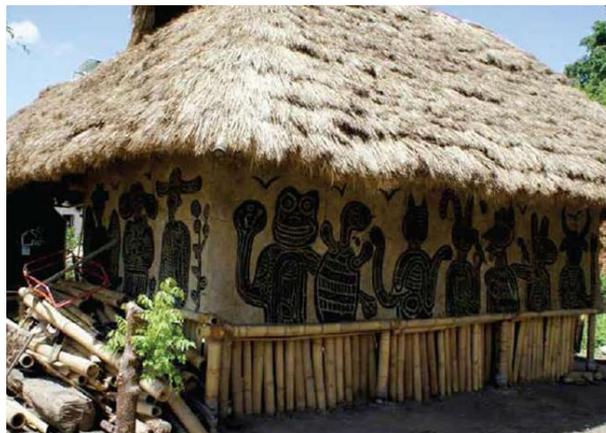
**Figura 15.** *Casa de los Sánchez, Izúcar de Matamoros, Puebla, 2013.* Nota. Una casa de 97 metros cuadrados totales, dividida en dos volúmenes. Construida en 18 días por 18 voluntarios y 3 profesores para una familia de 11 personas (Obras por expansión, 2017).

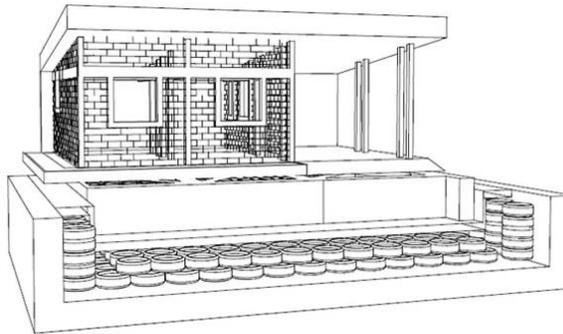
La propuesta de este despacho de Guadalajara está enfocada en áreas semiurbanas y rurales de Oaxaca y se distingue por el uso de neumáticos reciclados para amortizar los movimientos sísmicos. El prototipo de casa-habitación tiene posibilidades de expansión a dos etapas. Los muros se construyen con material rescatado de la demolición. Puertas y ventanas se hacen con maderas recicladas y pallets.

**Figura 16.** Prototipo para reconstrucción por sismos (Obras por expansión, 2017).

Propone llantas con arena que soportan una cimentación tradicional de relleno y piedra braza. Los neumáticos están conectados entre sí y, a su vez, a la estructura metálica de la casa. De esa manera, en el caso de un sismo, la casa se mueve como una pieza y los neumáticos amortizan el movimiento. Cuenta con una losa prefabricada e inclinada para captar agua de lluvia que servirá para abastecer el baño.

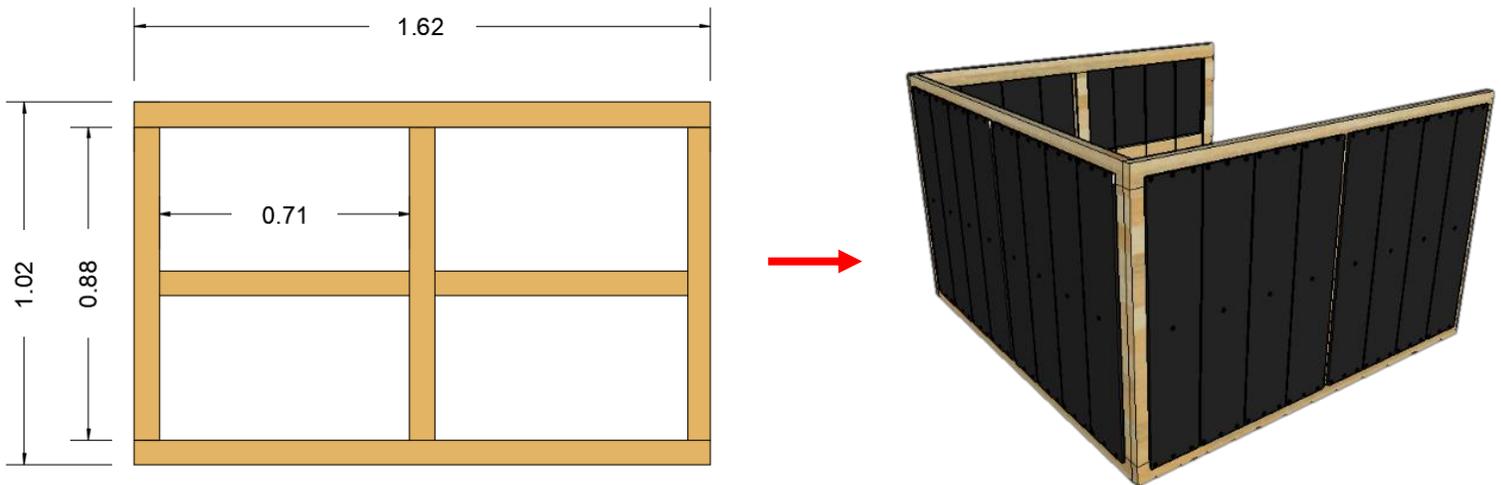
El diseño de TireWood House, es una vivienda creada a base de dos módulos de paneles con medidas de 1.62 m por 0.88m, esta vivienda está diseñada para tener la capacidad de albergar máximo a tres personas, y para ser resistente a las condiciones del clima en el Estado de Guerrero. El diseño de TireWood House está pensado de manera que éste pueda ampliarse con más módulos con las mismas medidas que las antes mencionadas. A continuación, se muestran los planos de las medidas propuestas para crear la estructura de los paneles que darán forma a los módulos que crean la vivienda emergente.

**Figura 17. Panel 1: para muros de un solo módulo (Ortega, 2019).**

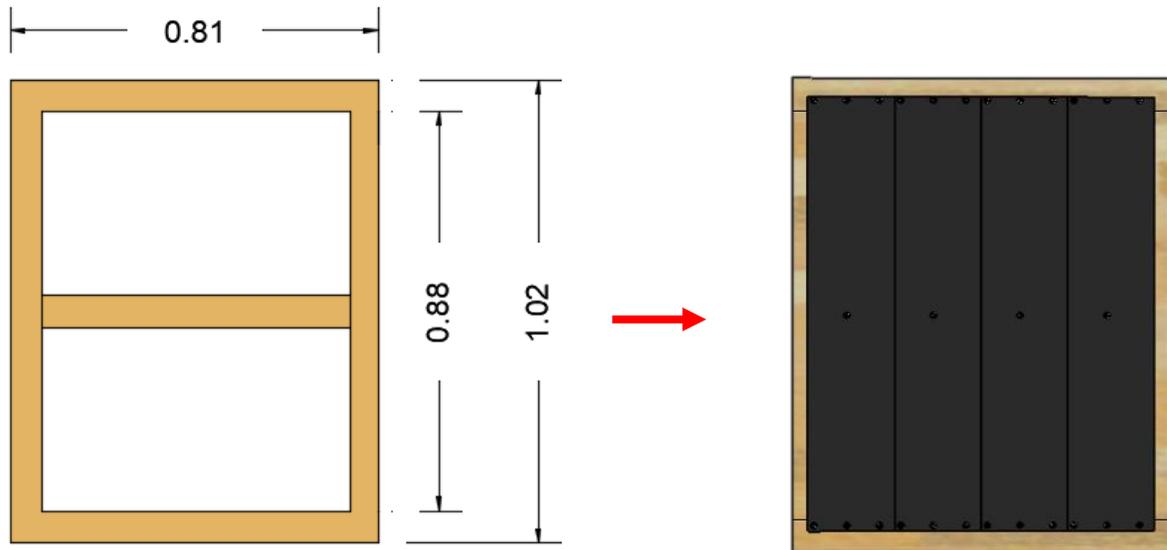
**Figura 18.** Panel 2: para puertas de un solo módulo (Ortega, 2019).

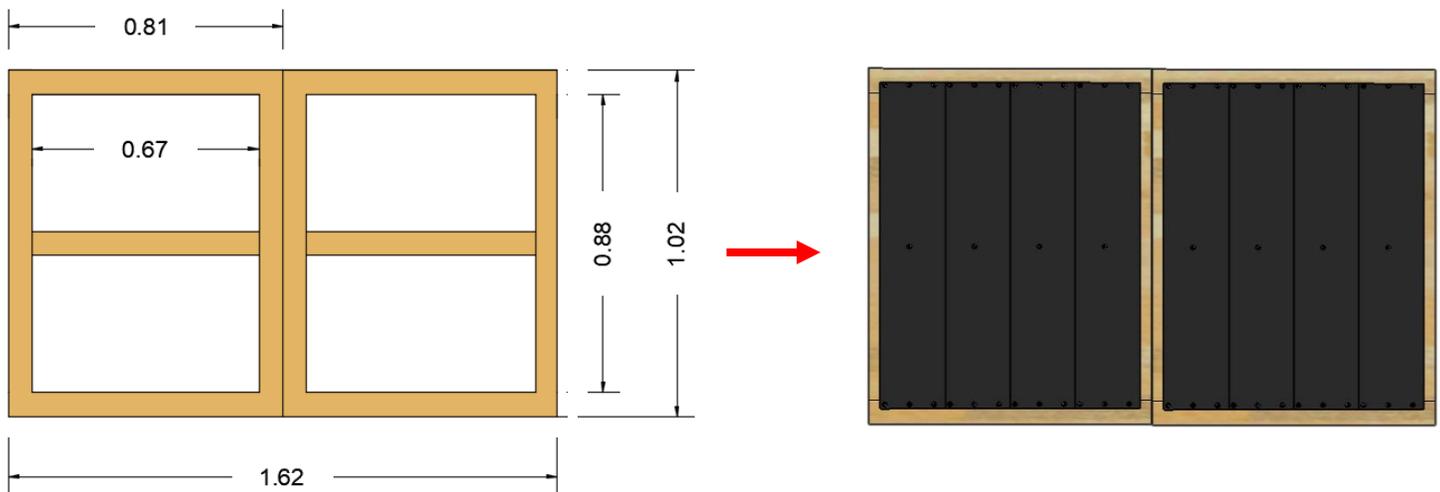
**Figura 19.** Panel completo: ambas puertas de un solo módulo (Ortega, 2019).

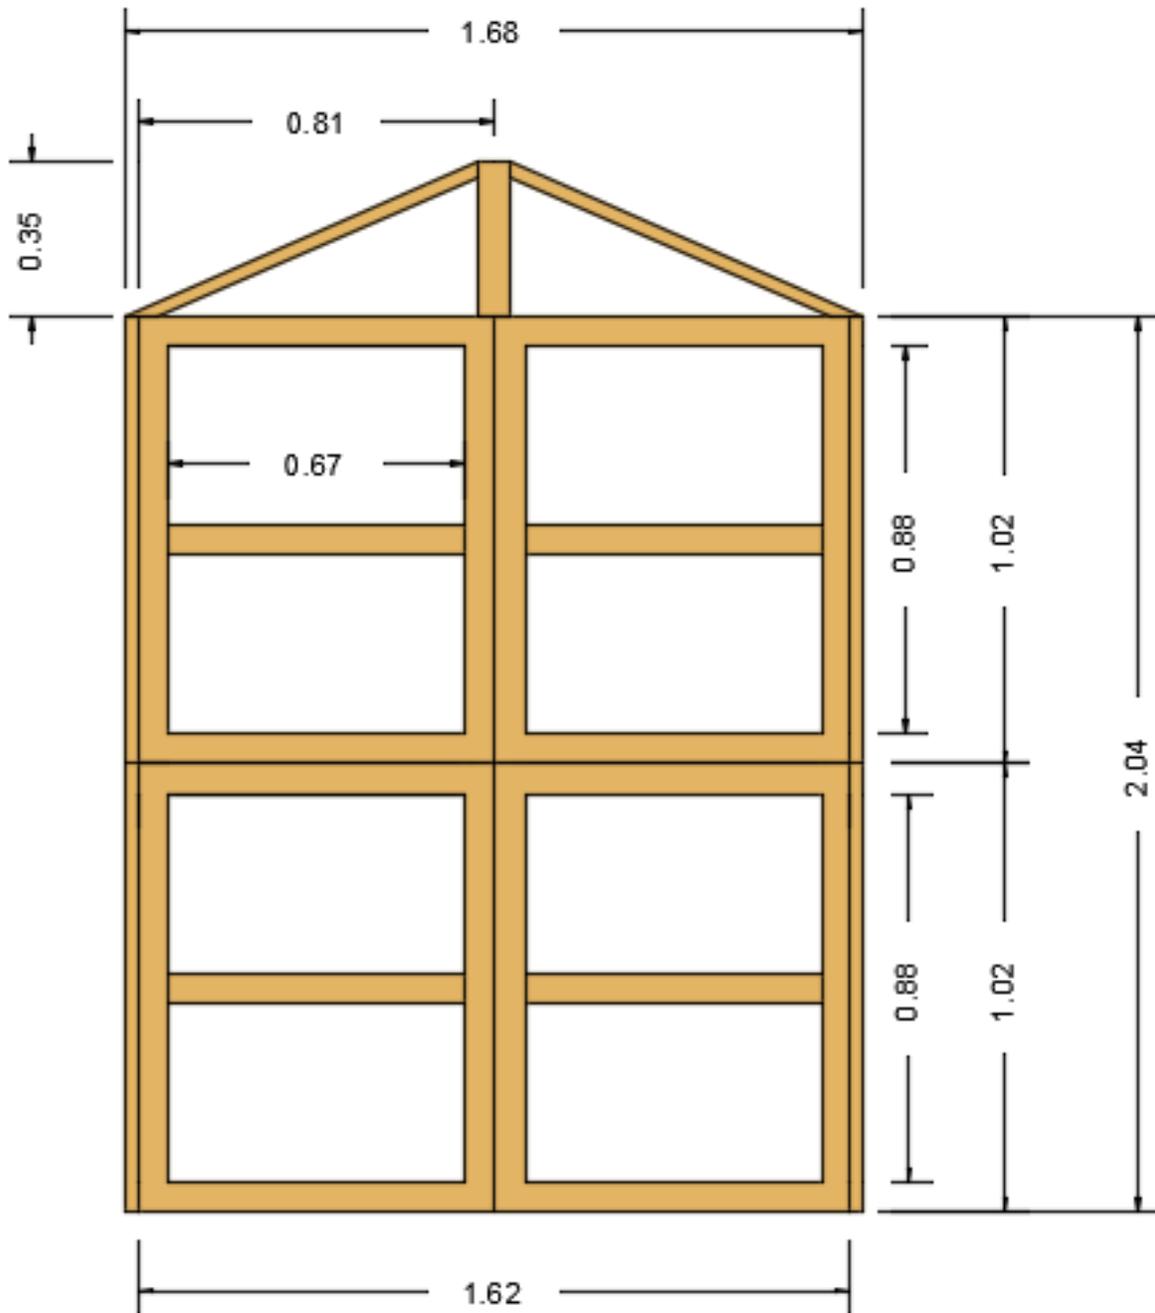
**Figura 20.** Fachada frontal, 2 módulos de puertas (Ortega, 2019).

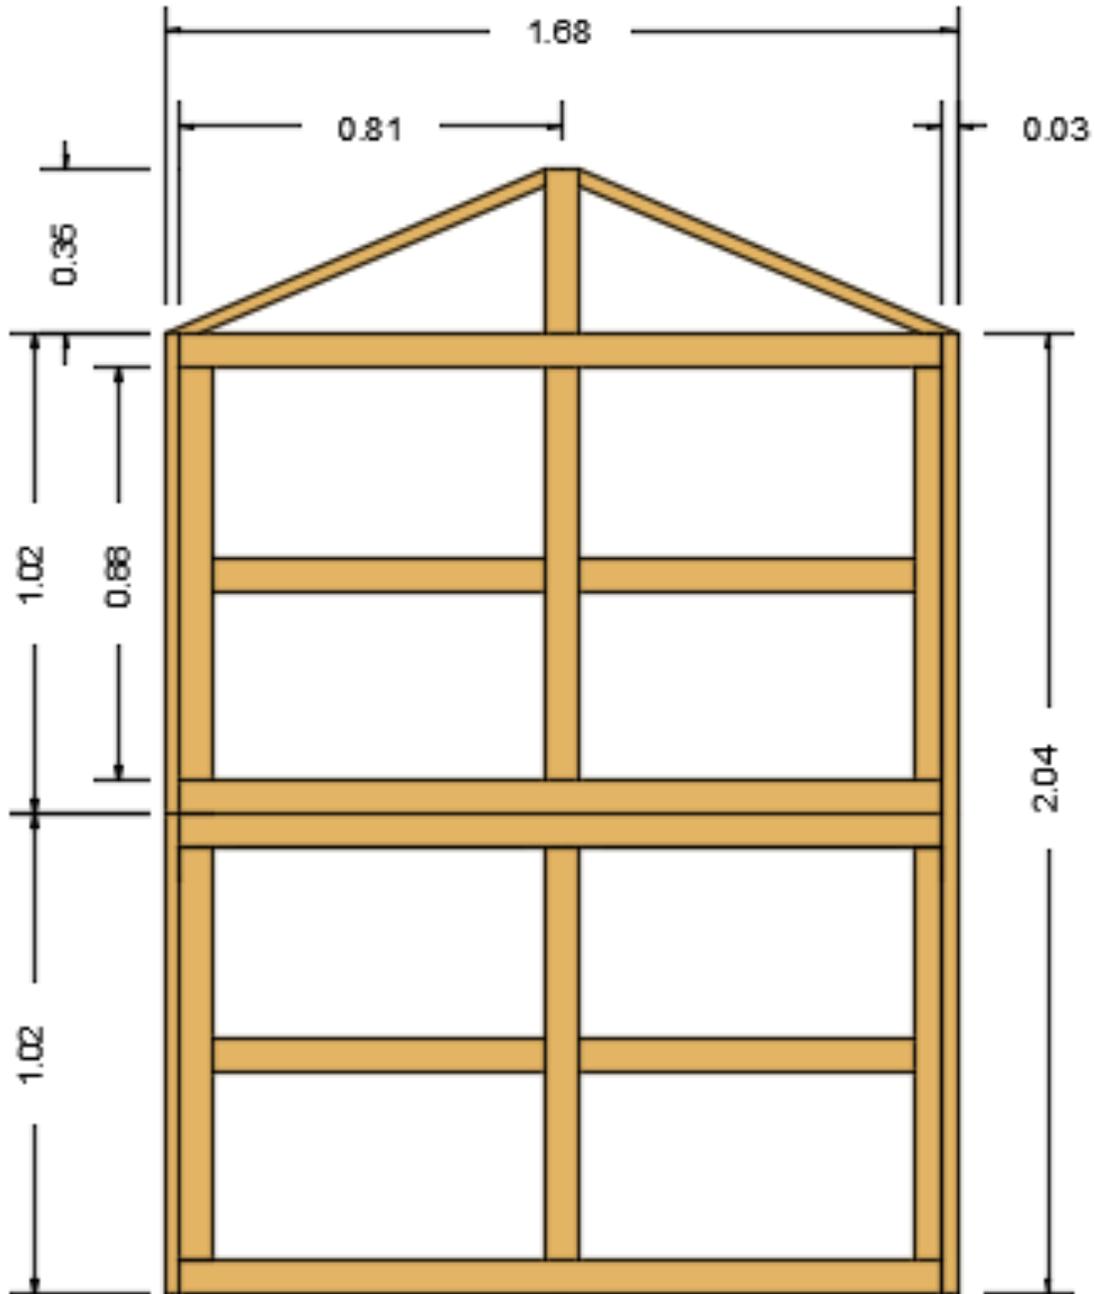
**Figura 21.** Fachada posterior, 2 módulos (Ortega, 2019).

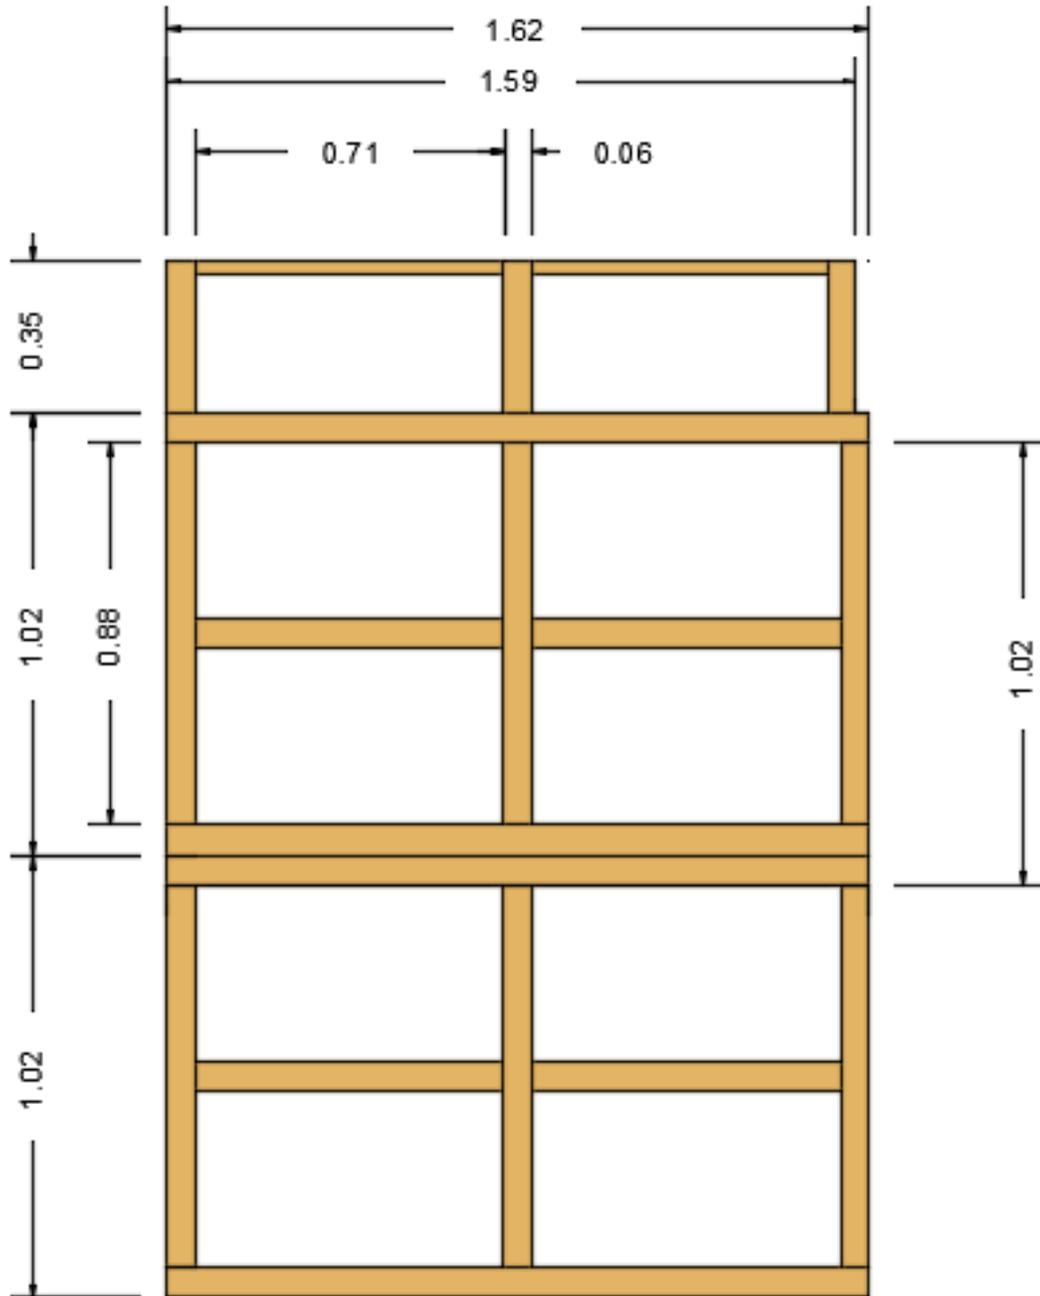
Figura 22. Fachada lateral, módulos (Ortega, 2019).

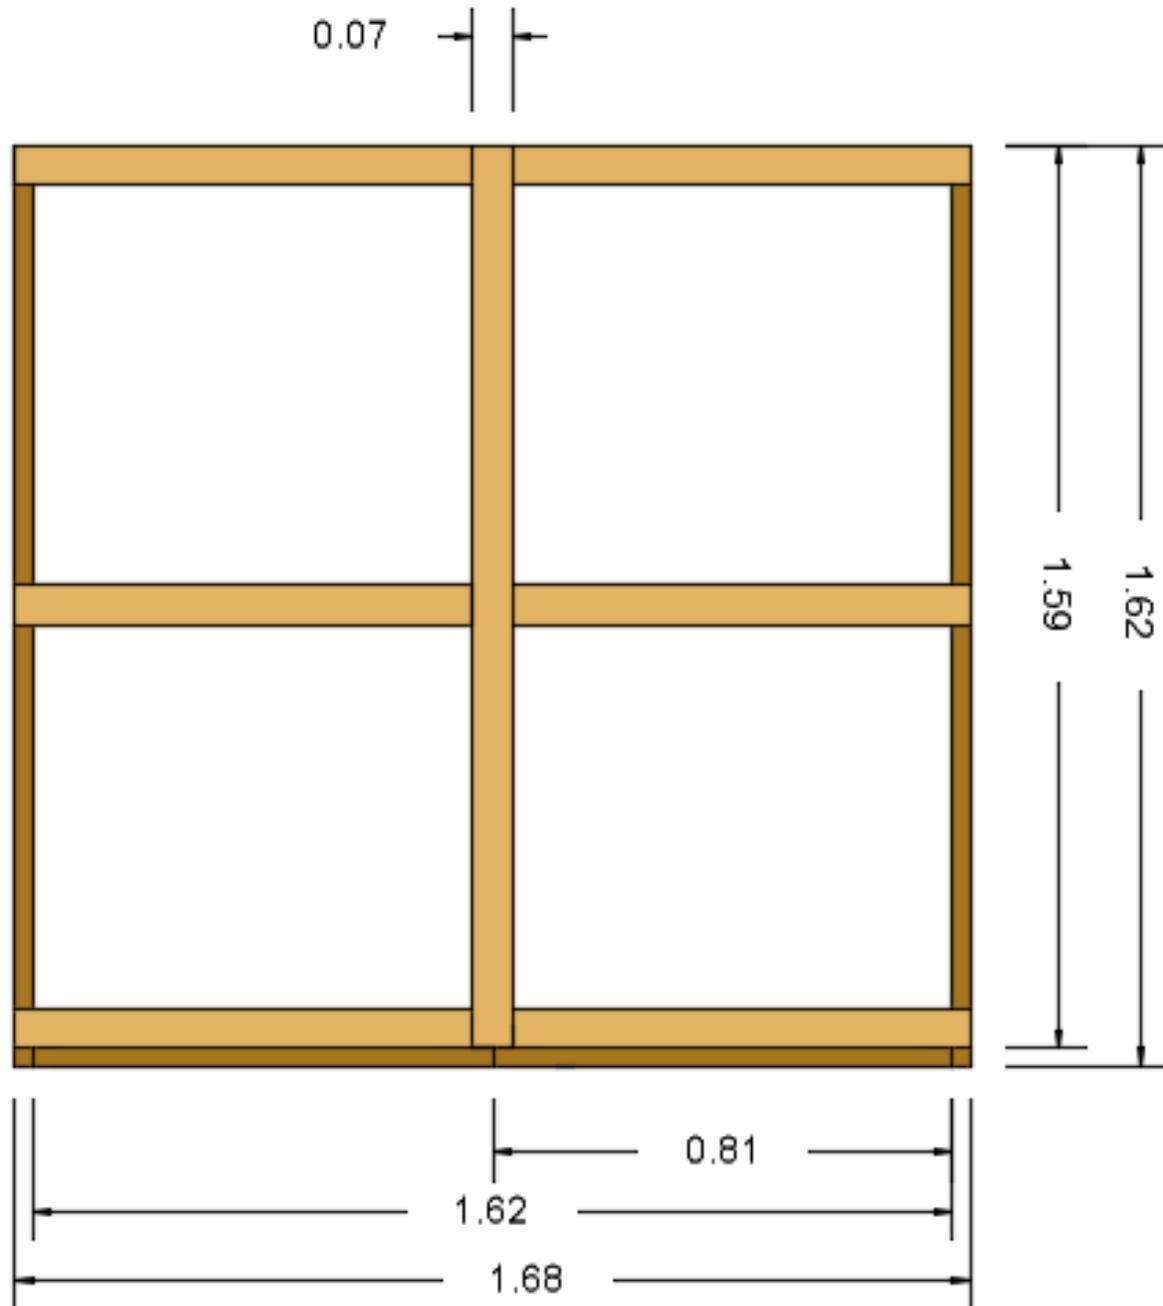
**Figura 23.** Vista en planta, módulos con estructura para cubierta (Ortega, 2019).

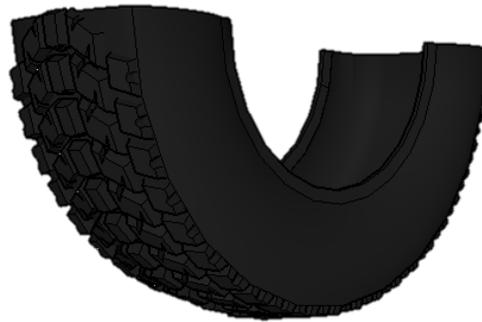
Paso 1: Para la realización de los paneles se utilizan llantas a las cuales se les deben cortar los laterales y posteriormente deben ser cortadas por la mitad para que posteriormente puedan ser extendidas; se utiliza una estructura de madera creada con barrotes con las medidas que se presentan los planos anteriores; para el ensamble de la madera se utilizan “clavacotes” de madera.

**Figura 24.** Representación de neumático cortado por la mitad (Ortega, 2019).

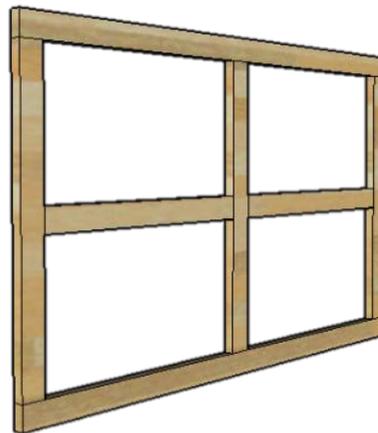
**Figura 25.** Pieza 1, estructura para paneles (Ortega, 2019).

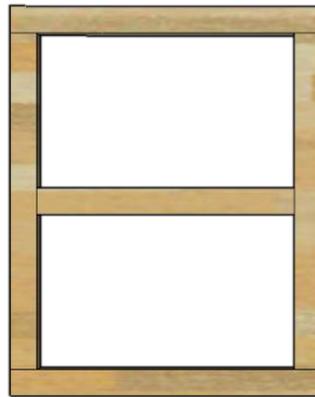
**Figura 26.** *Pieza 2, estructura para puerta* (Ortega, 2019).

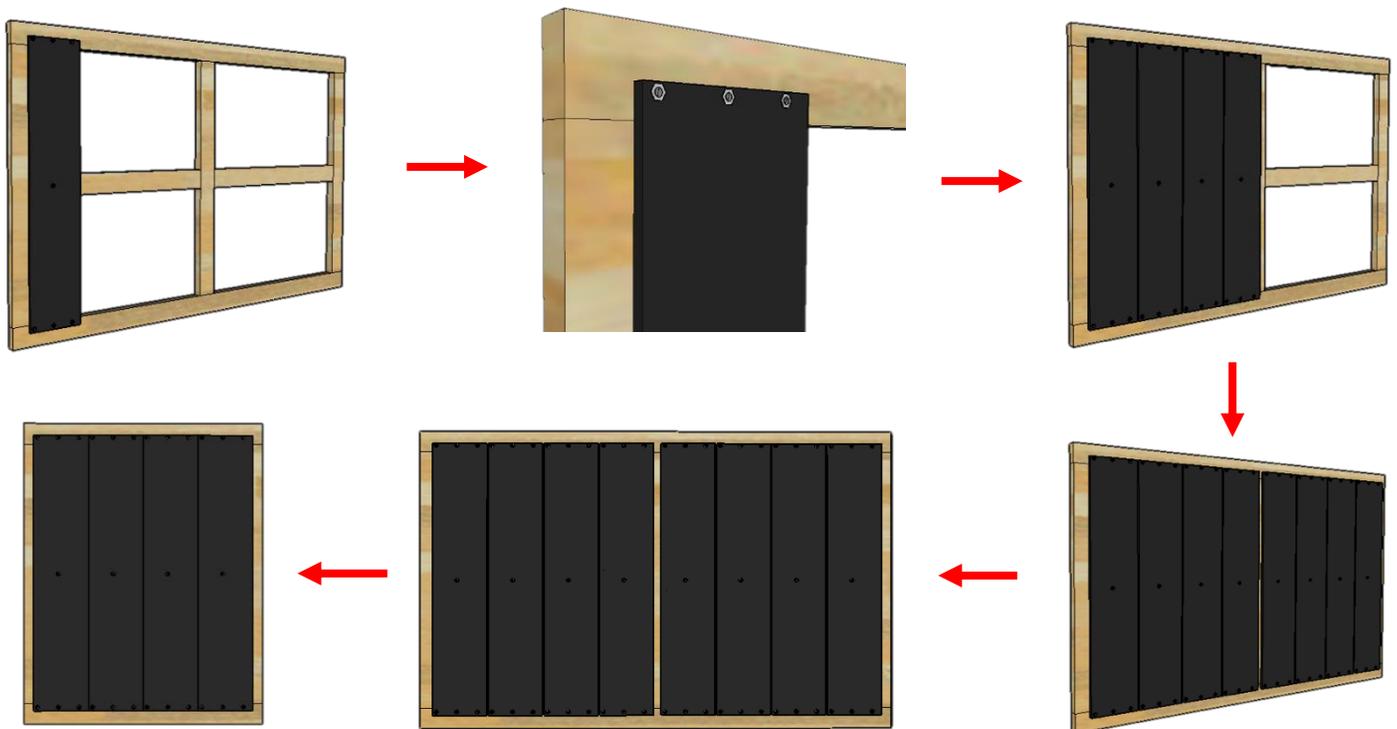
Paso 2: Los neumáticos se van ensamblando en la estructura de madera, se utilizan tornillos para madera y rondanas.

**Figura 27.** *Procedimiento para elaboración de paneles* (Ortega, 2019).

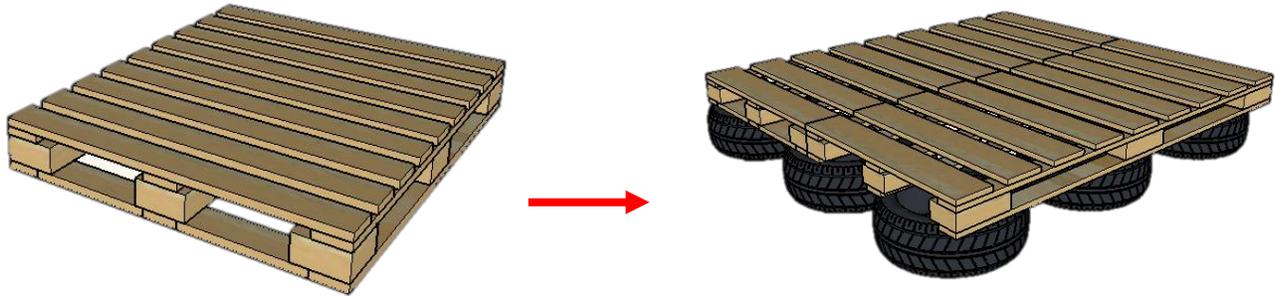
Paso 3: Para comenzar el ensamble de los paneles se debe tener lista la superficie donde irán asentados los paneles, esto será de tarimas de madera, montadas sobre una cama de llantas rellenas de arena.

**Figura 28.** Superficie para asentar la vivienda a base de tarimas de madera y neumáticos fuera de uso (Ortega, 2019).

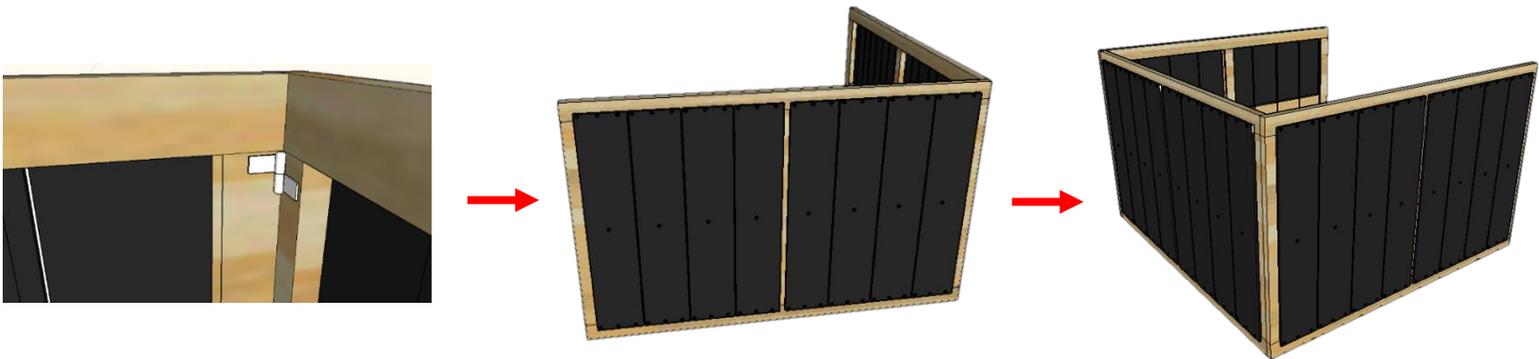
Paso 4: Se deben realizar tres paneles con las mismas medidas para crear los muros del primer módulo, estos se ensamblarán con bisagras para poder hacerlos abatibles y se puedan tener mejor, cabe mencionar, que el ensamble debe ser sobre las tarimas.

**Figura 29.** Elaboración de muros de primer módulo (Ortega, 2019).

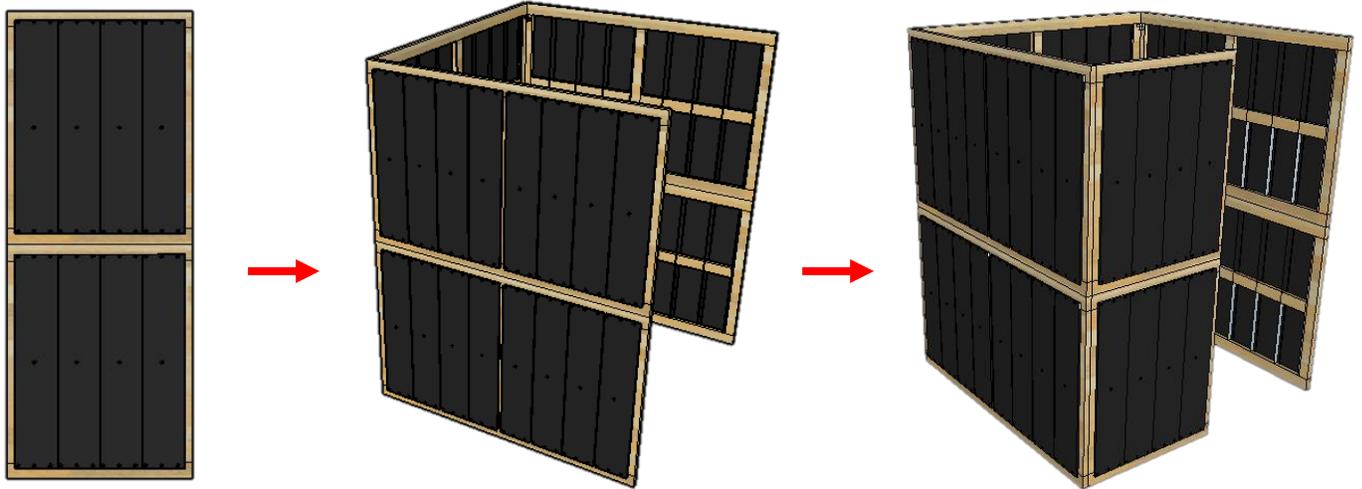
Paso 5: Una vez creado el primer módulo, se puede ensamblar el segundo módulo de paneles y se hace la colocación de las puertas.

**Figura 30.** Muros y puertas de 2 módulos (Ortega, 2019).

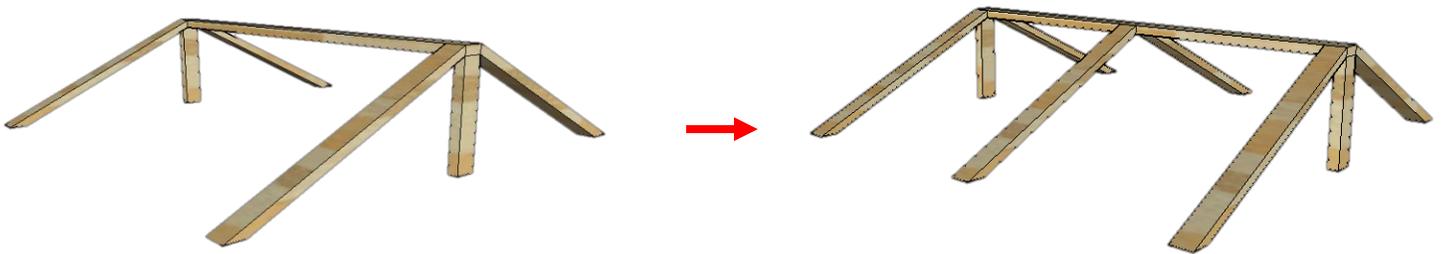
Paso 6: Se hace la estructura del techo con barrotes, este paso puede realizarse desde el principio, para tener lista la estructura y realizar el ensamble.

**Figura 31.** Estructura de madera para cubierta de la vivienda (Ortega, 2019).

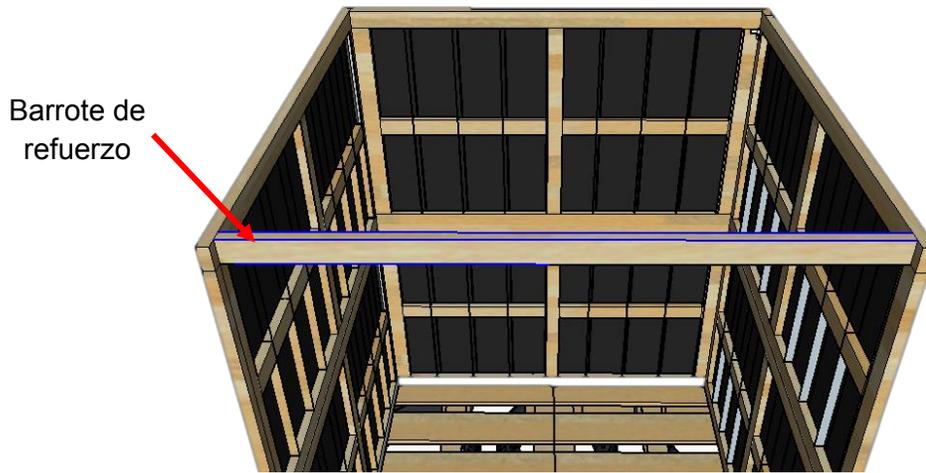
Cabe mencionar que antes de colocar la estructura para el techo, es necesario colocar un barrote de soporte para evitar que los paneles queden descuadrados y que no haya estabilidad, esta se coloca con ayuda de esquineros, tornillos y taquetes para que éste pueda ser desmontable. A demás dicho barrote servirá como soporte para la estructura del techo

**Figura 32.** Barrote de soporte (Ortega, 2019).

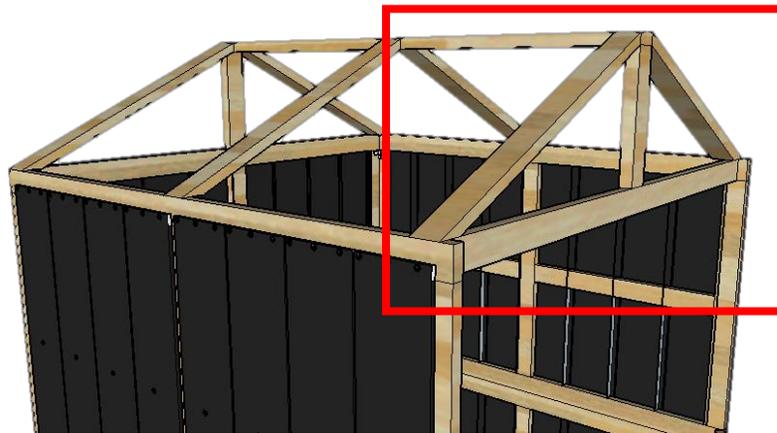
**Figura 33.** Ensamble de estructura para cubierta (Ortega, 2019).

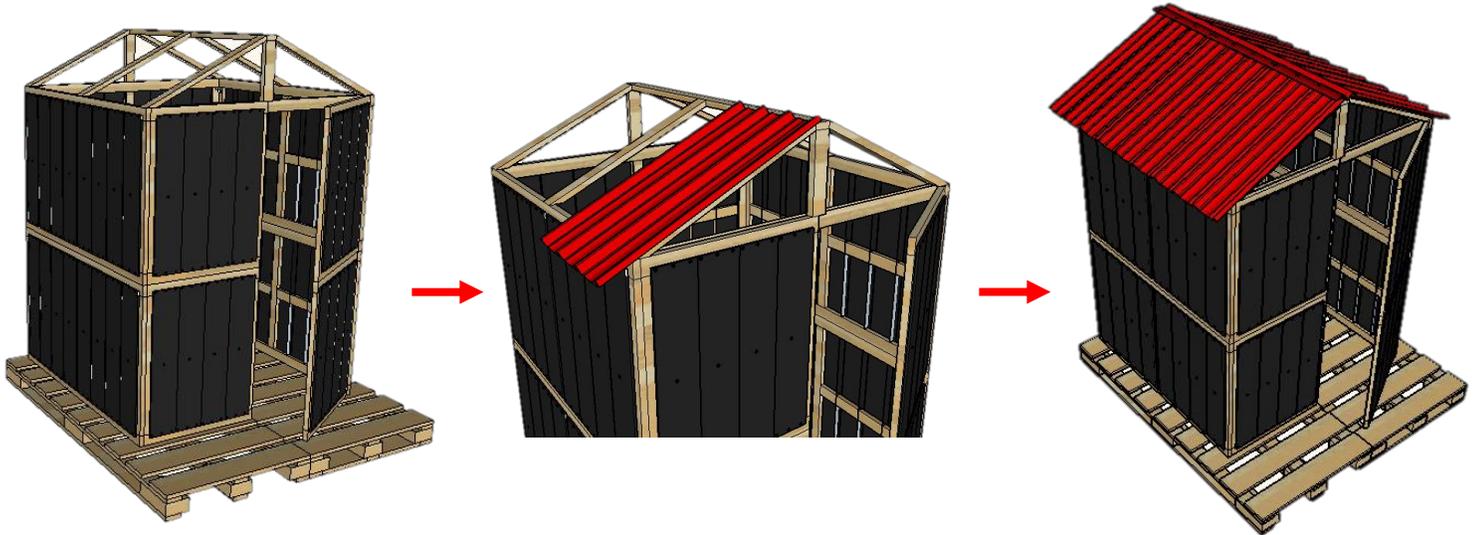
Paso 7: Se realiza el ensamble de la estructura para el techo y se coloca lamina de cartón, puede utilizarse otro tipo de lámina o lona.

**Figura 34.** Colocación de lámina de cartón en cubierta (Ortega, 2019).

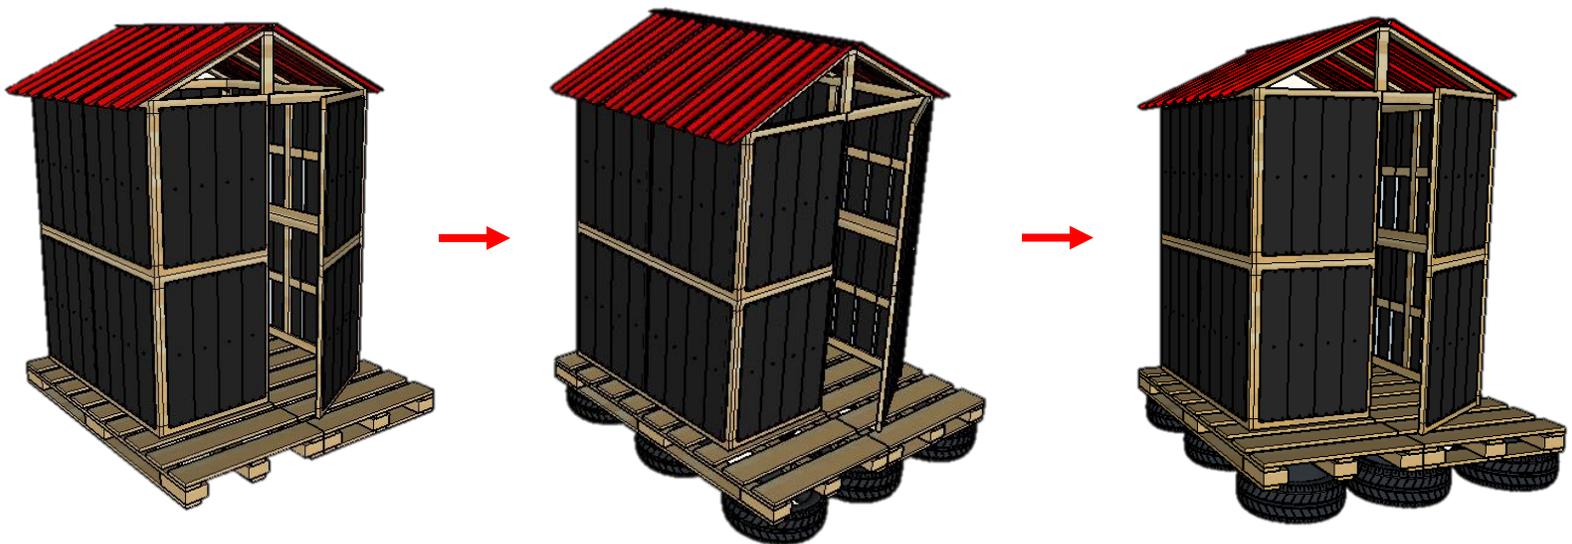
Paso 8: Terminación de la vivienda creada con dos módulos de paneles, esta puede ampliarse o quedar con las medidas establecidas para los dos módulos

**Figura 35.** Vivienda terminada con dos módulos (Ortega, 2019).

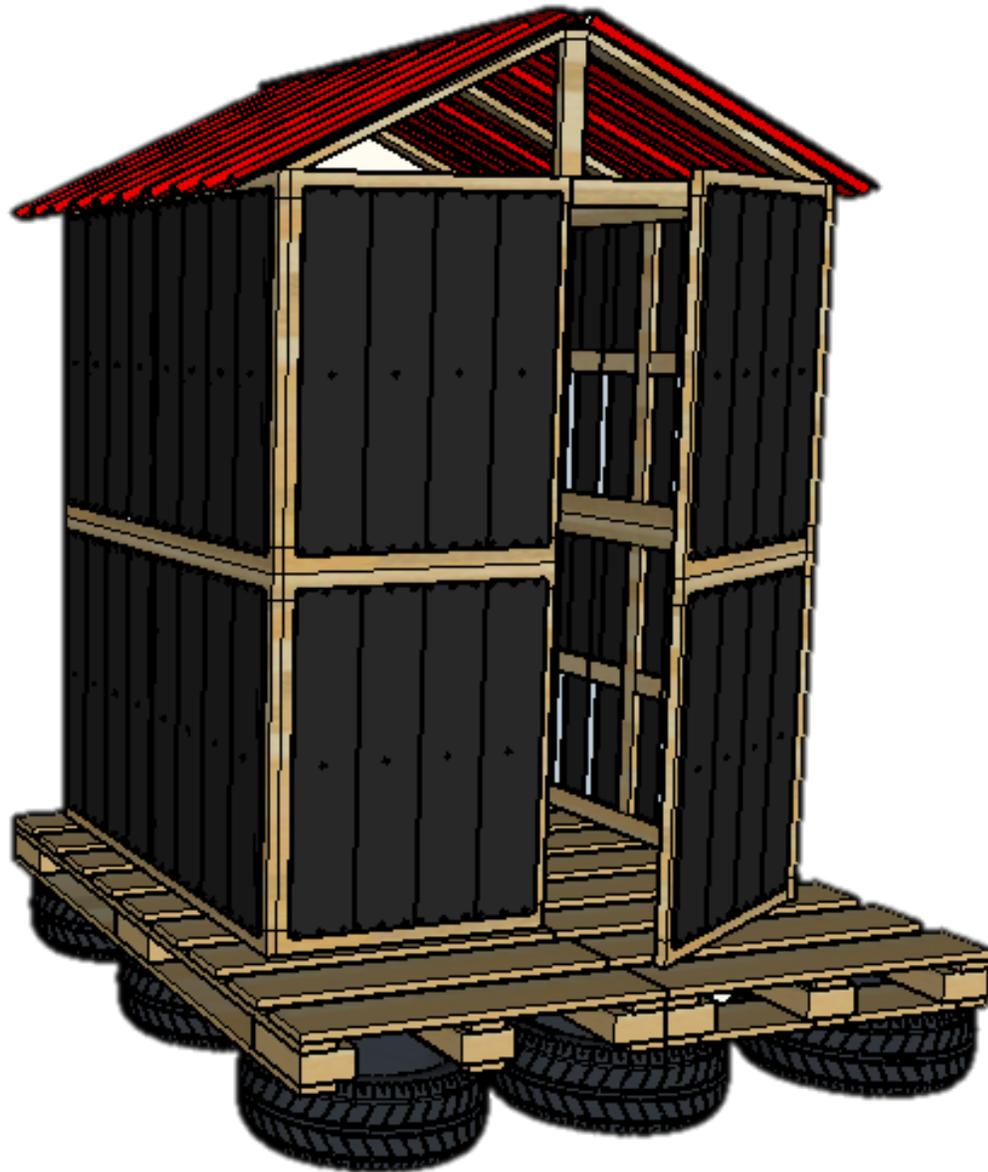
**Figura 36.** Representación de vivienda emergente “Tire-Wood House” concluida (Ortega, 2019).

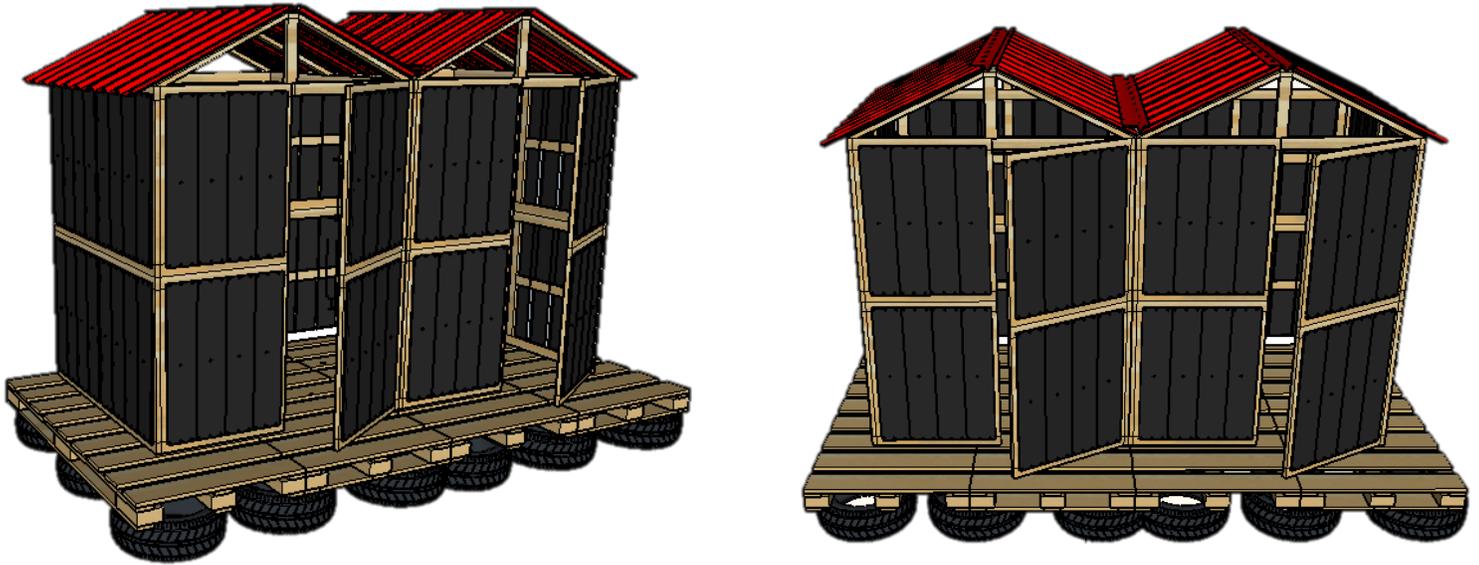
**Figura 37.** Ampliación de la vivienda con capacidad máxima para cinco personas (Ortega, 2019).

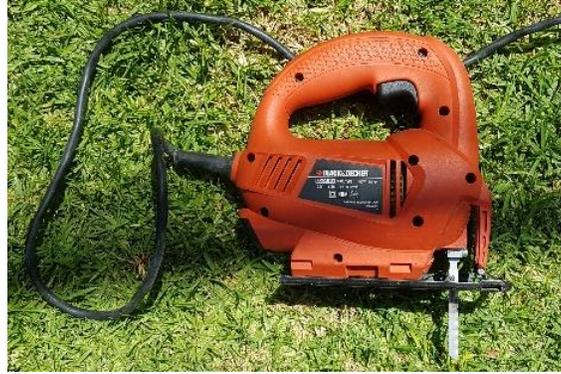
- Sierra caladora
- Sierras para sierra caladora especiales para metal
- Cuchillo, pica hielo o destapa corchos
- Palo de madera
- Guantes de seguridad
- Lentes de seguridad

**Figura 39.** Sierra caladora para corte de neumáticos (Ortega, 2019).

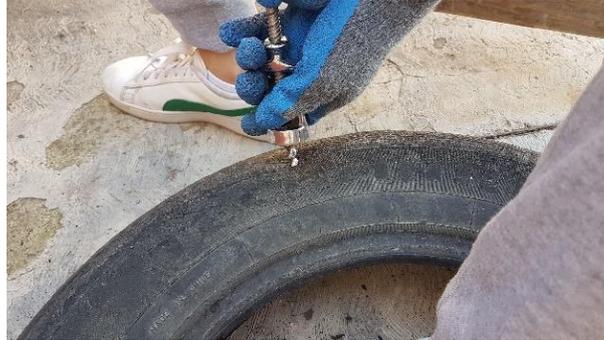
3.- Después comienza el proceso del corte. Lo primero que hay que cortar es las caras de las llantas, esto se puede hacer con ayuda de un picahielo, para hacer un agujero y el cuchillo pueda entrar, con ayuda de un palo de madera, se coloca dentro del agujero y con este se va

empujando el cuchillo para ir realizando el corte. Es necesario recordar el uso de los guantes de seguridad, para evitar accidentes.

**Figura 47.** Perforación de neumáticos con sacacorchos o taladro (Ortega, 2019).

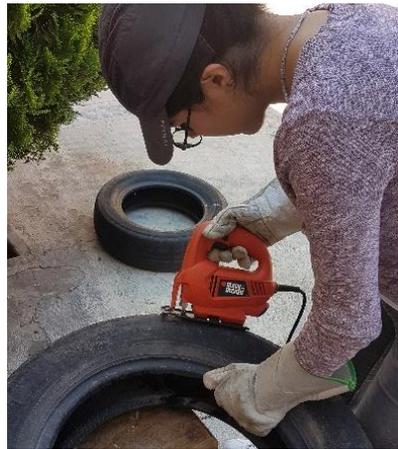
El corte también se puede realizar con la sierra caladora, con ayuda del picahielos o el destapa corchos, se hace un agujero en la cara para que la sierra pueda entrar sin problema y se va realizando el corte, al igual que con la técnica anterior, es necesario el uso de guantes de seguridad y en este caso también de los lentes ya que pueden revotar residuos de la llanta o del metal de ésta.

**Figura 48.** Corte de costado de llantas con uso de sierra caladora (Ortega, 2019).

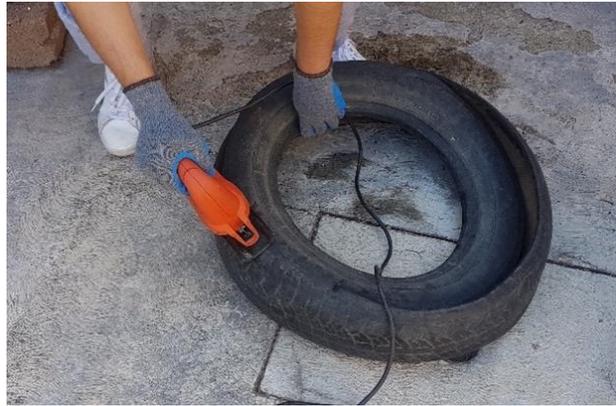
**Figura 49.** Corte de costado de llantas con uso de sierra caladora (Ortega, 2019).

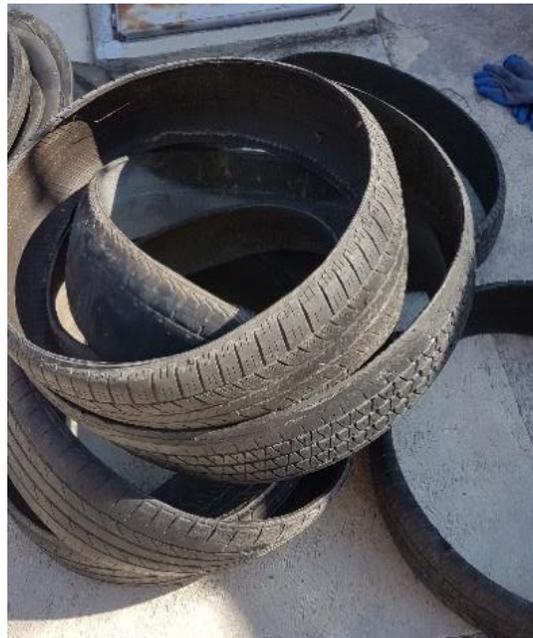
**Figura 50.** Neumáticos con ambos costados cortados (Ortega, 2019).

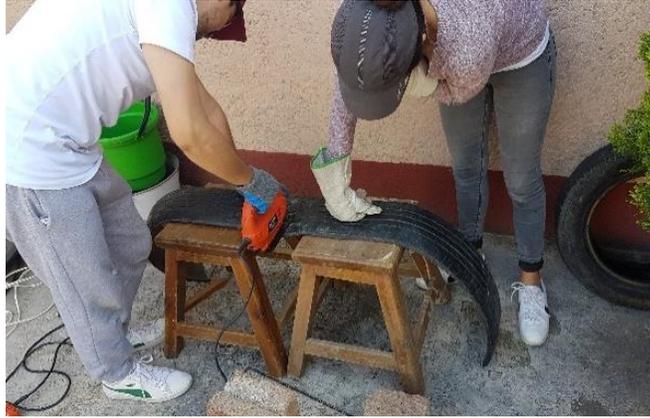
Una vez cortadas las caras, únicamente con la sierra caladora se cortan los neumáticos longitudinalmente y ya estirados se cortan por la mitad para obtener dos pedazos de un neumático.

**Figura 51.** Corte de neumáticos por la mitad (Ortega, 2019).

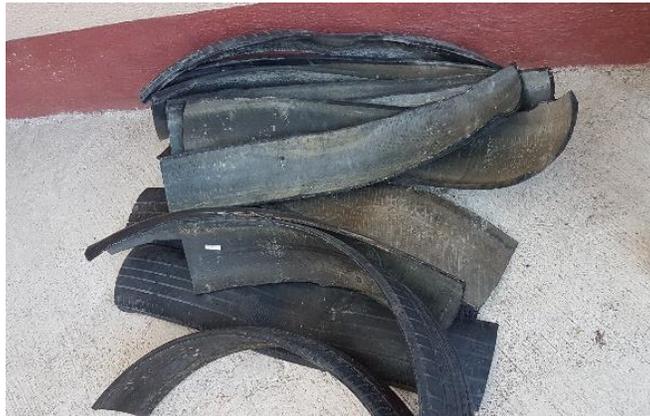
**Figura 52.** Lienzos de neumáticos (Ortega, 2019).

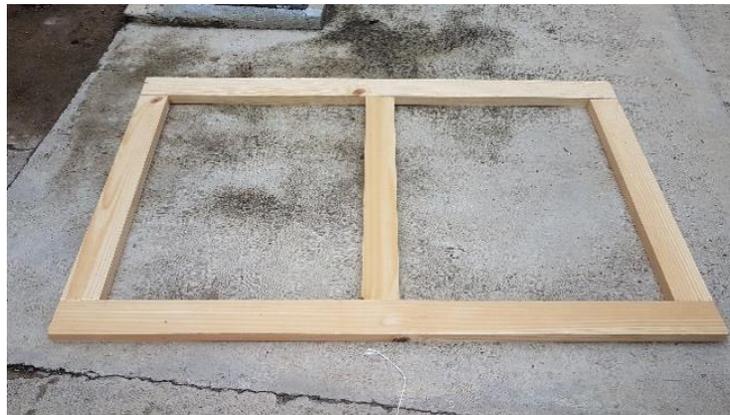
1.- Se debe conseguir la madera para crear la estructura, la madera seleccionada son barrotos de 1  $\frac{3}{4}$ " , por 2.50m cortados en tramos de 1.62m y 0.88m, para crear un panel se necesitan dos tramos de 1.62m y tres tramos de 0.87m, así como ocho tramos de llanta, con medidas aproximadas de 15cm por 90cm.

2.- Una vez lista la madera, se colocan con respecto al diseño, ya acomodadas se engrapan para poder realizar el hundimiento con el taladro donde irán los clavacotes de madera, que son los que unirán las maderas.

**Figura 55.** Estructura de madera engrapada (Ortega, 2019).
