“TIREWOOD HOUSE: VIVIENDA EMERGENTE”

BAJO LA OPCIÓN:  
I TESIS PROFESIONAL

PARA OBTENER EL TÍTULO DE:  
ARQUITECTA

PRESENTA:  
ALI MARIANA ORTEGA HERNÁNDEZ

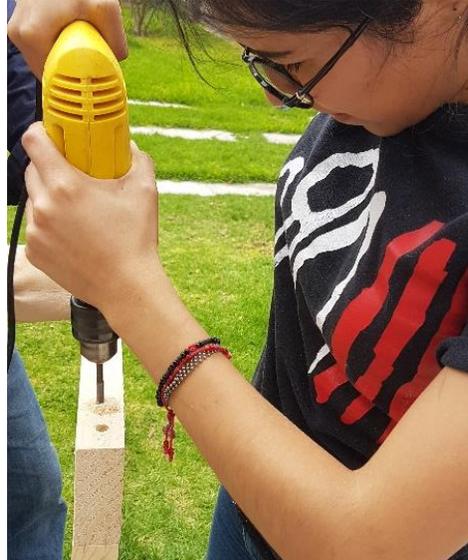
**Figura 56.** *Perforado con taladro para hundimiento de clavacotes (Ortega, 2019).*

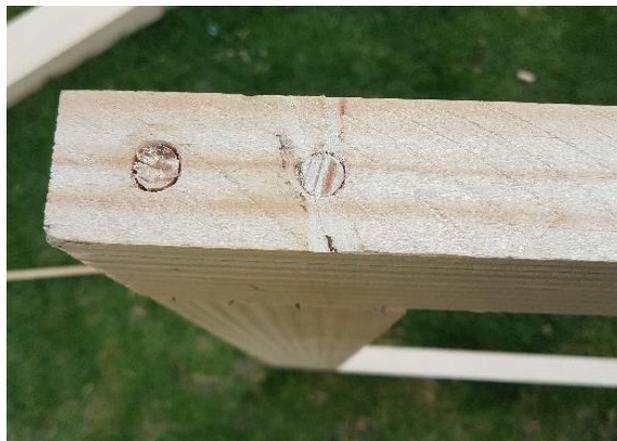
Listo el hundimiento para los clavacotes, se vacía un poco de pegamento, para que estos queden bien anclados y no haya riesgo de que puedan zafarse, a pesar de que son colocados a presión con un martillo. Se colocan dos clavacotes por unión.

**Figura 57.** *Clavacotes hundidos para unión de estructura (Ortega, 2019).*

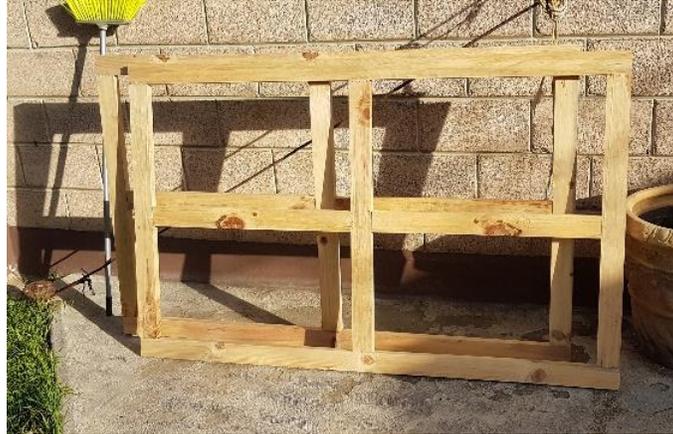
Una vez terminadas las uniones, queda lista la estructura de madera para hacer la colocación de los neumáticos.

**Figura 58.** Estructuras de madera para panel (Ortega, 2019).

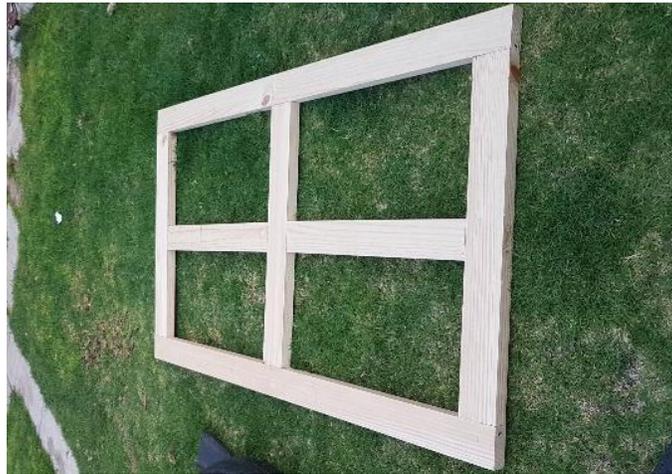
**Figura 59.** Estructura de madera para un panel (Ortega, 2019).

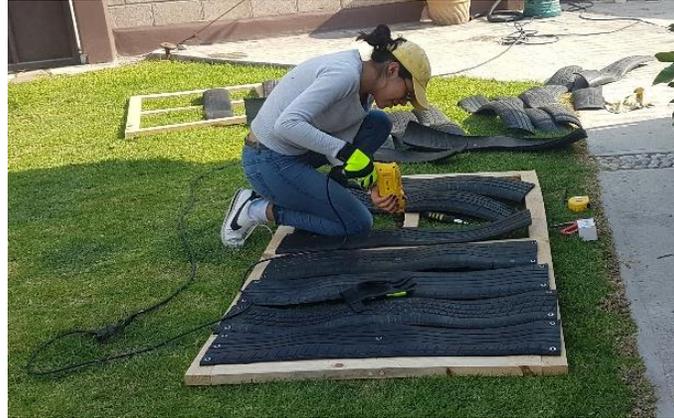
3.- Para la colocación de los neumáticos en la estructura de madera, se colocan por tamaño, para la unión, se hace una pequeña perforación con el taladro, se coloca una pija (tornillo para madera) con una rondana y con ayuda de un desarmador se van atornillando.

**Figura 60.** Colocación de lienzos de NFU en panel de madera (Ortega, 2019).

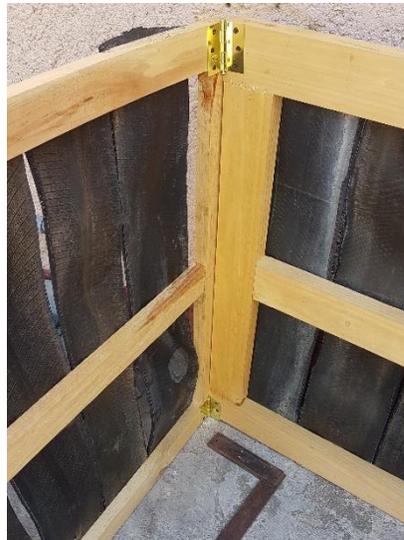
4.- Ya listos los paneles y con los neumáticos ensamblados, se hace el ensamble de los paneles para ir creando los muros de la vivienda emergente, este se hace sobre las tarimas que funcionaran como el piso de la vivienda, se utilizaron bisagras, para poder hacer los muros abatibles y de fácil manejo.

**Figura 61.** Bisagras en unión de paneles (Ortega, 2019).

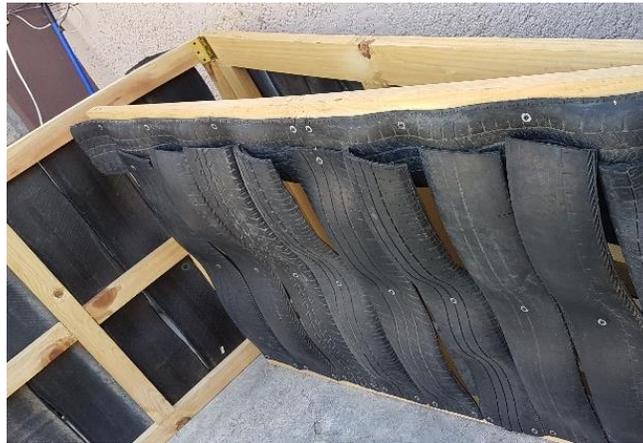
**Figura 62.** Muros de primer módulo (Ortega, 2019).

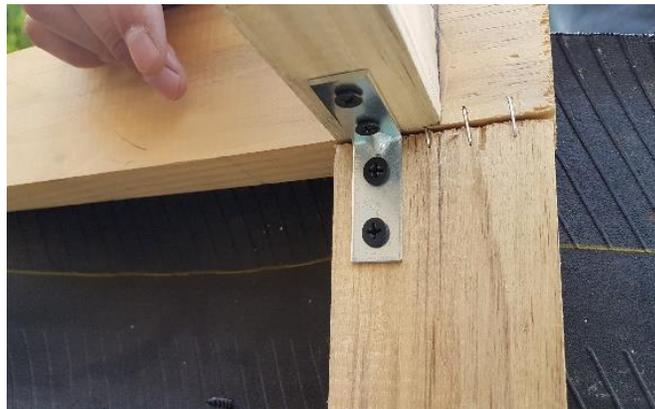
5.- Una vez listos los muros, se hace la colocación de la estructura para el techo, esta fue realizada con barrotes, y ensamblada a los paneles con escuadras y tornillos con taquete para que pueda ser retirado fácilmente.

**Figura 63.** Colocación de barrote de soporte con uso de escuadra y tornillos (Ortega, 2019).

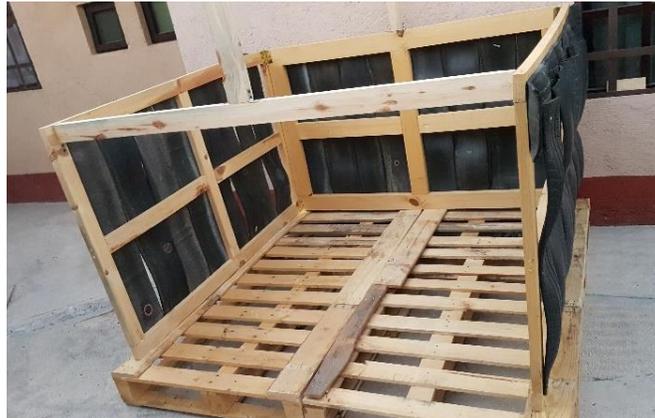
**Figura 64.** Estructura de muros de primer módulo (Ortega, 2019).

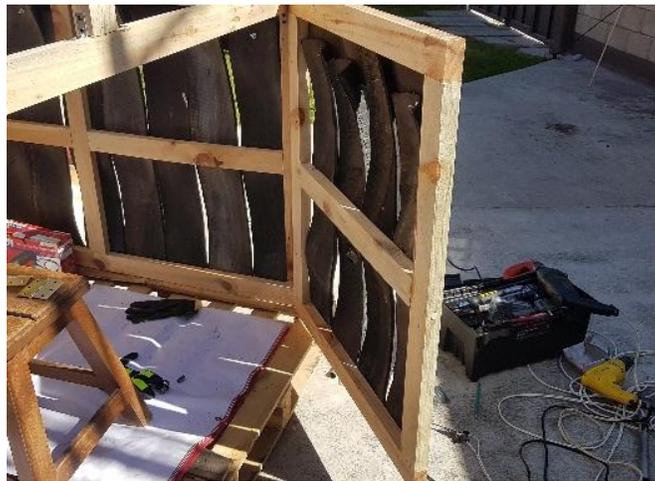
6.- Lista la estructura se hace el ensamble de las puertas, con uso de bisagras y tornillos, éstas con abatimiento hacia afuera.

**Figura 65.** Colocación de puerta (Ortega, 2019).

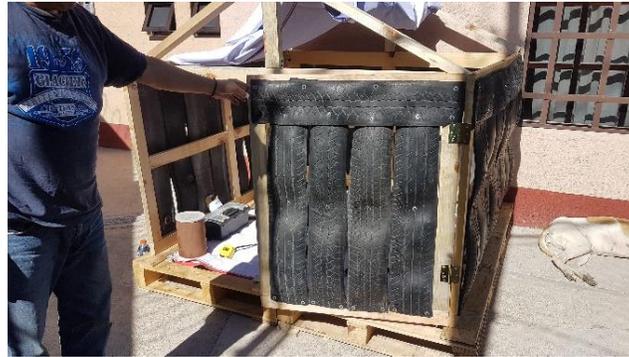
**Figura 66.** Estructura completa de primer módulo (Ortega, 2019).

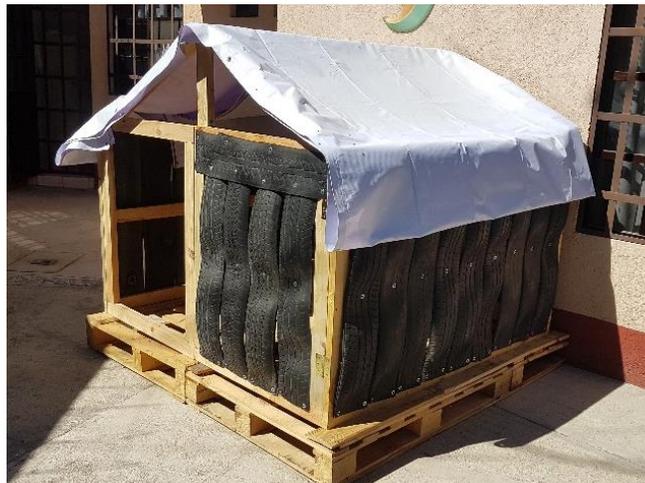
7.- Por último, se hace la colocación de lámina o lona en la estructura para el techo, para crear la cubierta de la vivienda emergente y el prototipo queda listo.

**Figura 67.** Primer módulo cubierto con lona (Ortega, 2019).

**Nota:** Para la realización del prototipo del primer módulo de la vivienda emergente, no se utiliza la cama de neumáticos, ya que el prototipo se asentó en una superficie plana, en caso de hacerlo en superficies irregulares, se implementa el uso de la cama de llantas. Este módulo puede ser desensamblado y/o ampliado, con más modulos iguales a este.
