INSTITUTO TECNOLÓGICO DE APIZACO  
TECNOLÓGICO NACIONAL DE MÉXICO  
DEPARTAMENTO DE INGENIERÍA INDUSTRIAL.

**PROYECTO DE RESIDENCIAS PROFESIONALES:**

“DISMINUCION DE PRODUCTO NO CONFORME EN UN 10% EN EL  
AREA DE LAMINACION II.

SIMEC INTERNATIONAL S.A DE C.V

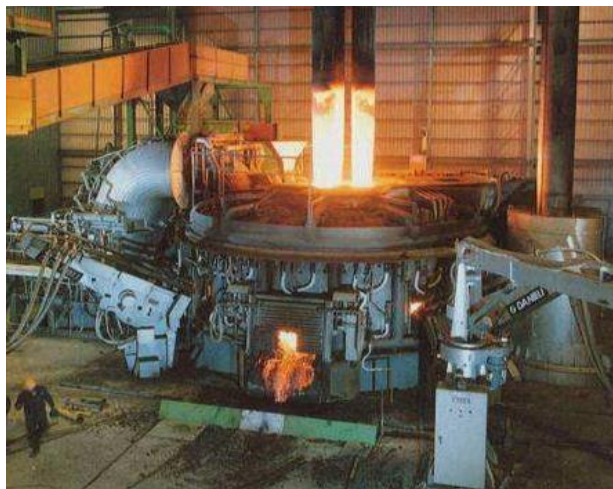
Ilustración 24: Horno de arco eléctrico  
Fuente: ([www.gruposimec.com](http://www.gruposimec.com), 2023)

Al término de fusión de las tres cargas, se requiere un tiempo de calentamiento para llegar a la temperatura que se especifica en la hoja “Práctica Metalúrgica” para el grado de acero con el que se esté trabajando. Con la temperatura deseada, se procede a vaciar el acero líquido a la cuchara (ver ilustración 24).

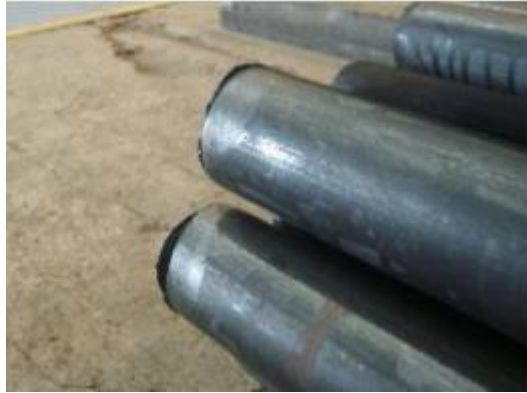
Ilustración 31: Corte con rebaba  
Fuente: (Simec Tlaxcala,2023)

**Origen:** Cuchilla incorrecta, sin filo, demasiada luz en la porta cuchillas, falta de mantenimiento a la Tijera de Corte en Frío.

**Acción Correctiva:** Asegurarse de colocar las cuchillas correspondientes y que estas estén en buenas condiciones. Realizar mantenimiento preventivo a las piezas de la Tijera de Corte en Frío.

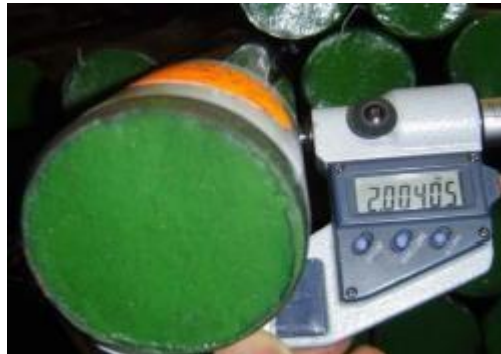
Ilustración 33: Fuera de medida  
Fuente: (Simec Tlaxcala,2023)

**Origen:** Por lo general las puntas y las colas de las palanquillas tendrán una sección mayor que la parte central al estar libres o sin control de velocidad lo que genera tensión o empuje.

**Acción Correctiva:** Se deben de revisar las secciones, rodillos y pases de los estantes que estén conforme a Cedula de Laminado, se debe de eliminar tensiones o compresiones entre los estantes.

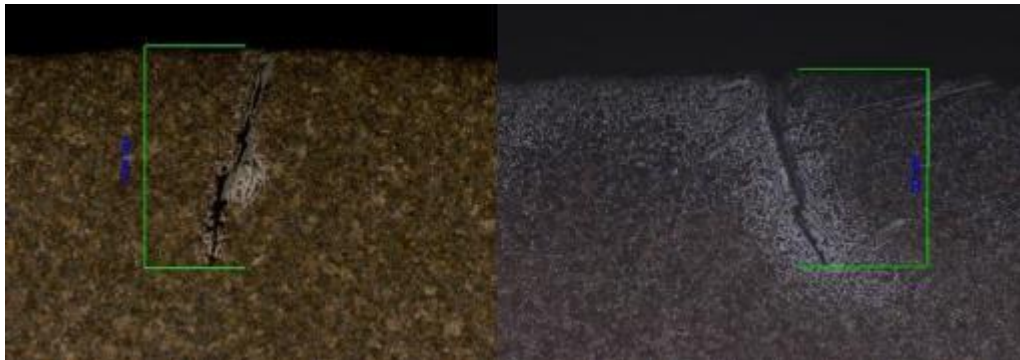
Ilustración 34: Grietas  
Fuente: (Simec Tlaxcala,2023)

**Descripción:** Es un defecto superficial discontinuo de pequeña longitud, de baja profundidad y suele presentarse de forma aleatoria a lo largo de la barra laminada (ver ilustración 34).

**Origen:** Se identifican dos causas principales. Pérdida de plasticidad del material por laminar a baja temperatura o por la presencia de ciertos materiales.

**Acción Correctiva:** Asegurar las temperaturas de laminación que estén conforme a lo establecido. Recibir únicamente palanquillas que cumplan con las especificaciones.

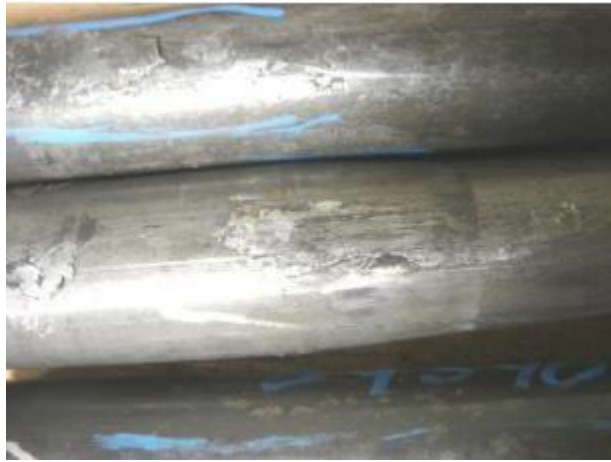
Ilustración 35: Hojas  
Fuente: (Simec Tlaxcala,2023)

**Origen:** Por lo general se debe a defectos en las palanquillas que estos al ser deformados forman las hojas. También son originados por segregaciones de algunos elementos de la composición química del acero.

**Acción Correctiva:** Verificar el comportamiento de la palanquilla en los estantes del desbaste cuidando que no aparezcan líneas blancas. No tratar de laminados aceros con problemas de composición química. Inspeccionar las palanquillas y no cargar al horno las que tengan defectos superficiales importantes.

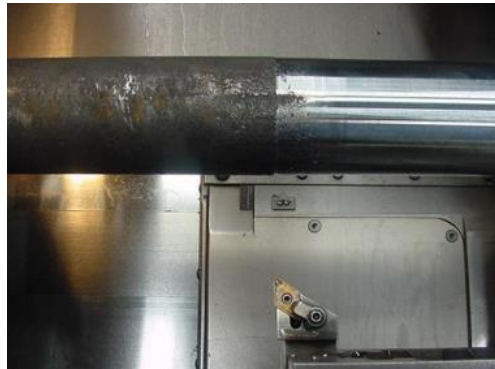
Ilustración 37: Marcas de pase  
Fuente: (Simec Tlaxcala,2023)

**Origen:** Pase del rodillo acabador gastado por exceso de tiempo en la línea de producción.

**Acción Correctiva:** Cambiar pases según indicaciones del Supervisor, Inspector de Proceso.

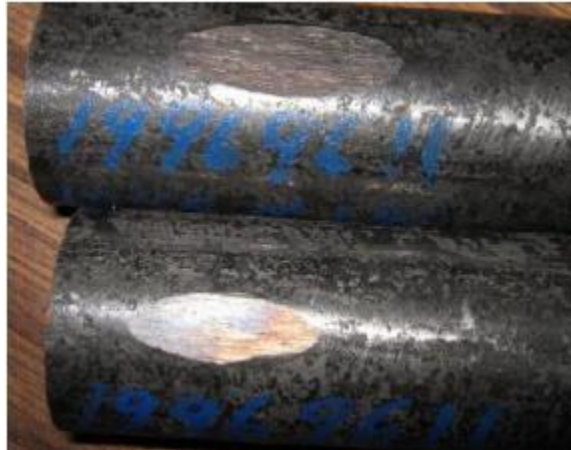
Ilustración 39: Marca camino de rodillo  
Fuente: (Simec Tlaxcala, 2023)

**Origen:** Puede ser originado en el camino de rodillos a la salida de las atadoras o a la entrada de la mesa de recogida en los topes emparejadores de puntas.

**Acción Correctiva:** Revisar que los rodillos no estén girando cuando el material haya llegado al final de un tope emparejador.

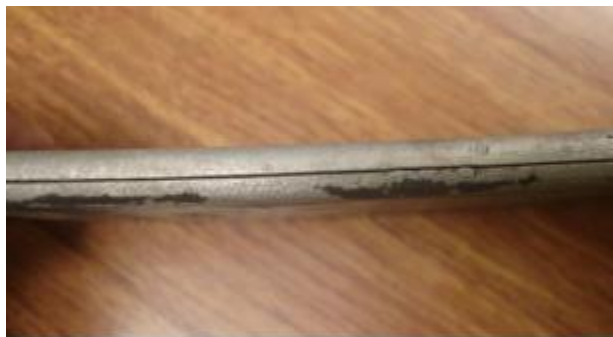
Ilustración 40: Marcas en los radios

**Descripción:** Es un defecto superficial repetitivo, que suele ser de poca profundidad en el material, pero muy notorio (ver ilustración 40).

**Origen:** Suele resultar del rozamiento del material contra las rodajas o contra los expulsores en la cama de enfriamiento. También puede resultar del roce con guías de caja de entrada en el Sizing y de cinchos de salida de los estantes del acabador. Material pegado en el pase del estante 20 o en el canteado anterior.

**Acción Correctiva:** Se deben revisar constantemente las rodajas del molino y reemplazar de inmediato las que estén marcadas con adherencia de material o desgastadas.

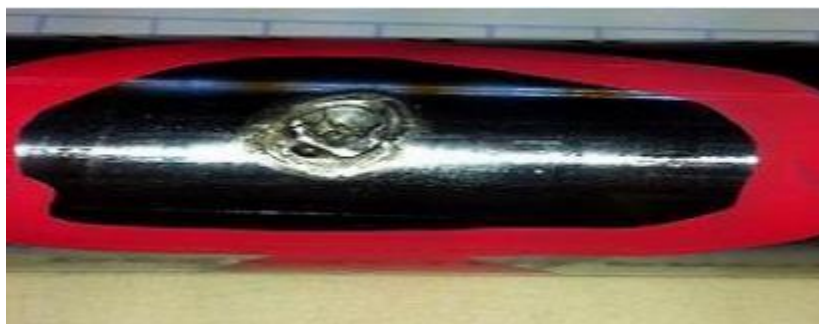
- 1.- Barras que no sean cortadas completamente, se retiraran en Tijera
- 2.- Retirar soplete de Enderezadora.

Ilustración 41: Marca de soplete  
Fuente: (Simec Tlaxcala,2023)

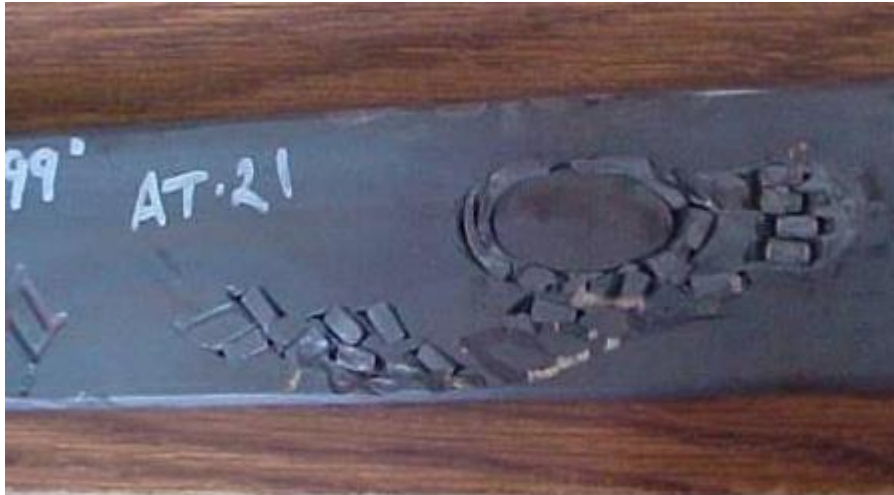
**Origen:** Descuido del personal ya sea de Operación o Mantenimiento ya que al realizar una actividad y no es retirada la pieza u herramienta empleada se queda olvidada cerca de la línea de laminación y esta es arrastrada y laminada junto con el material.

**Acción Correctiva:** Realizar 5'S cada vez que se realiza una tarea de mantenimiento en el área de laminación. El ayudante de Laminación debe revisar visualmente que no haya objetos olvidados en el Tren de Laminación.

Ilustración 42: Material incrustado  
Fuente: (Simec Tlaxcala,2023)

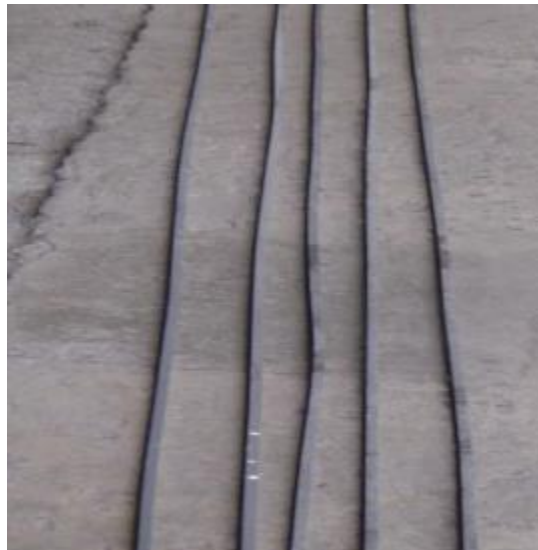
**Descripción:** El material presenta aspecto de viboreado, es un defecto bastante visible (ver ilustración 43).

**Origen:** Pueden ser varios los defectos, desajuste en los tiempos de la caída del material en la cama de enfriamiento, tensión en los últimos estantes del molino.

**Acción Correctiva:** Verificar parámetros de la cama del material, eliminar tensiones o empujes en los estantes del tren de laminación.

Ilustración 43: Rectitud fuera  
Fuente: (Simec Tlaxcala,2023)

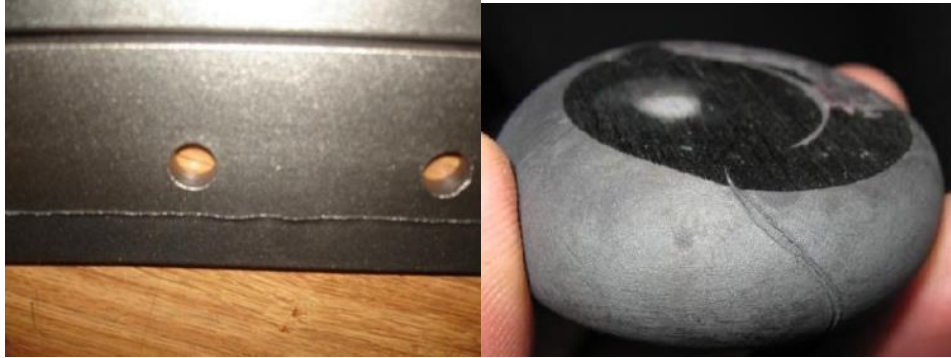
**Descripción:** Es un defecto superficial continuo en dirección de la laminación, puede ocurrir en cualquier producto laminado (ver ilustración 44).

**Origen:** Es causado por un sobrellenado de material en los pases anteriores o por bien una raya o un bigote laminado

**Acción Correctiva:** Revisar secciones del material con madera para evitar bigotes, Cambiar los pases que ya estén muy gastados, rugosos o quemados. Revisar, corregir, alinear guías, rodajas.

Ilustración 44: Traslape  
Fuente: (Simec Tlaxcala,2023)

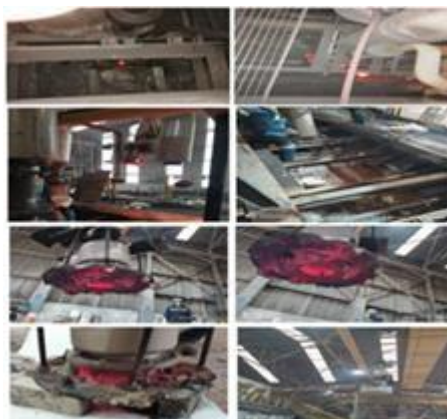
De igual forma para la cámara dañada, es la sección de tubería de gas en las zonas 3 y 4 a lo cual se le dio mantenimiento (ver ilustración 60).

Ilustración 60: Cambio y mantenimiento de cámara  
Fuente: (Simec Tlaxcala,2023)

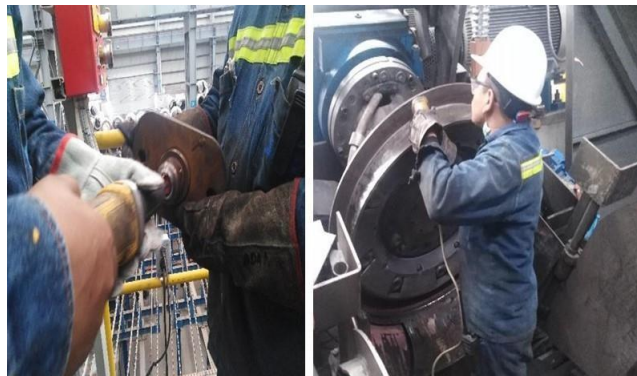
Para los rodillos con desgaste se optó por esmerilar cualquier tipo de rebaba, filo, exceso de material, material sobresaliente, orilla de la boca de guía o cualquier tipo de inconsistencia que se presentara; esto con ayuda de la herramienta mototull, (ver ilustración 64).

Ilustración 64: Proceso de esmerilar guías y rodillos  
Fuente: (Simec Tlaxcala,2023)

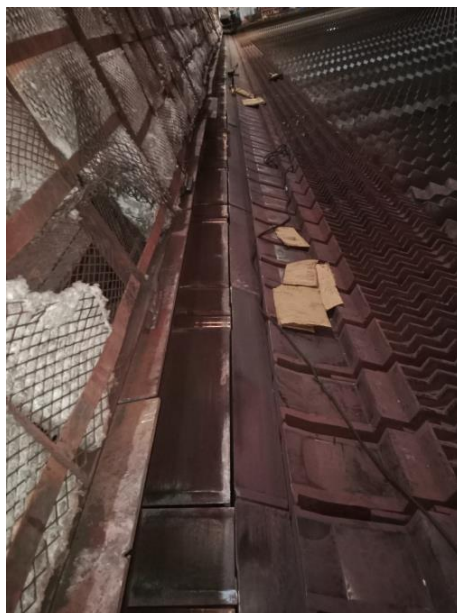
Para las dos variables se aplica el mismo proceso, debido a que, en el área de cama de enfriamiento, se esmerila o pule los módulos fijos y móviles de la cama que enfriamiento que permites transportar el producto laminado a la entrada de la tijera 4 (ver ilustración 65)

Ilustración 65: Esmerilado de módulos fijos y móviles en cama de enfriamiento  
Fuente: (Simec Tlaxcala,2023)

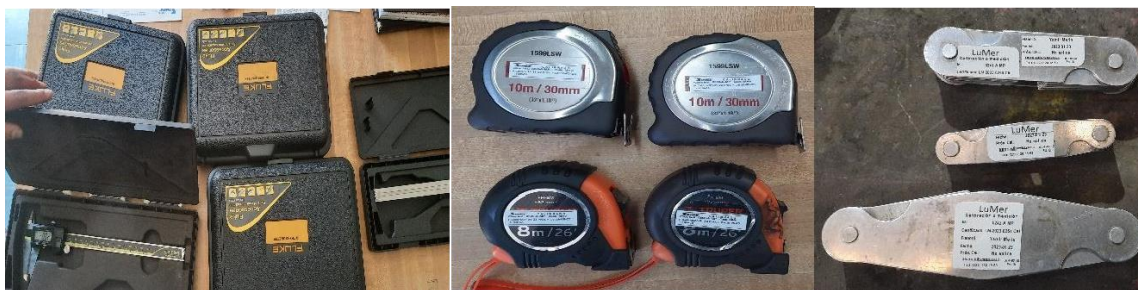
Ilustración 71: Equipos de medición calibrados.

En la conferencia que se dio, los inspectores nos hicieron comentarios argumentando que los equipos de medición (Vernier, flexómetro y micrómetro) se encuentran en mal estado, sucio o mal calibrados, argumentando que cuando realizan la inspección, los equipos llegan a fallar o tener variación de medida, a lo cual el defecto no se llega a detectar por lo mismo, generando así que el producto este mal laminado y se presente una no conformidad o una reclamación por parte del cliente. Incluso se comentó que tienen varios vernieres los cuales están guardados y no se utilizan por falta de calibración.

Dando respuesta a estos comentarios, se realizó la calibración de los equipos con ayuda del departamento de metrología de la planta, generando resultados positivos al equipo de inspectores (ver ilustración 71).
