**AUMENTO DE TIEMPO EFICIENTE DEL PRODUCTO 0052/2040  
A TRAVÉS DE HERRAMIENTAS DE LA METODOLOGÍA WCM.**

**TITULACIÓN INTEGRAL INFORME DE RESIDENCIA PROFESIONAL**

El presente proyecto se realizó en la empresa SAINT-GOBAIN AMÉRICA S.A DE C.V en la planta de Óptima en el área de producción en donde se produce la malla mesh a través de la fibra de vidrio la cual es posteriormente exportada a Canadá y Estados Unidos para ser recubierta. La empresa se ubica en Ciudad Industrial Xicohtencatl I Tetla de la solidaridad, Tlaxcala, México.

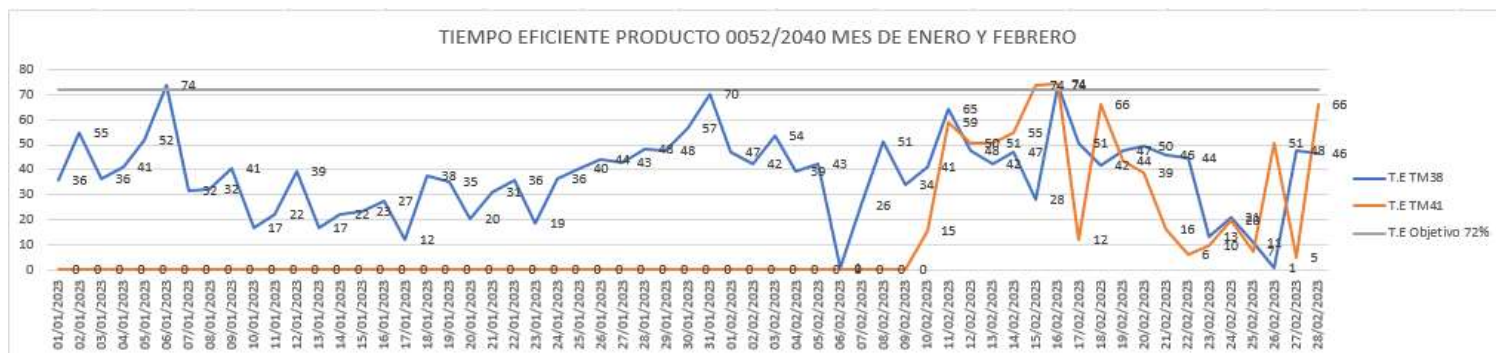
Gráfica 2 Tiempo eficiente del TM38 y TM44 en los meses de enero y febrero

De acuerdo con el registro de la empresa se tiene que el promedio del tiempo eficiente de ambos telares para el producto 0052/2040 fue del 38%.

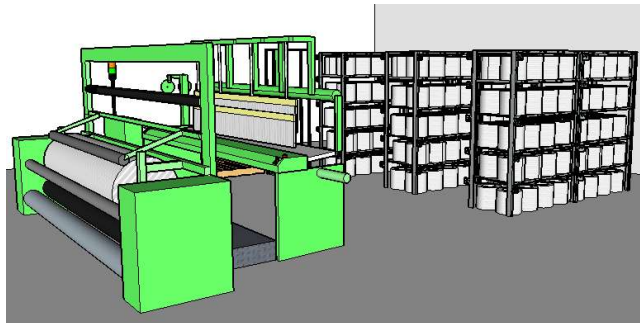
*Ilustración 4 telar de roving dibujado en sketchup.*

Para la elaboración del producto 0052/2040 se utilizan los telares de Roving ya que son los telares que están diseñados para trabajar con material de roving en urdimbre.

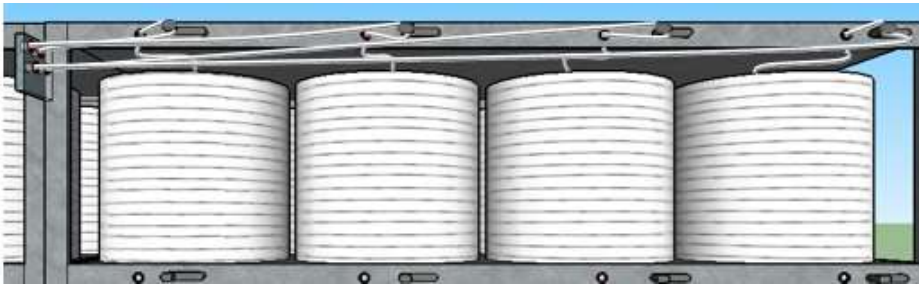
*Ilustración 10 colocación de hilos en creels.*

Se repite del  
paso 1 al paso 4  
para todas las  
bobinas. En  
todos los creels.

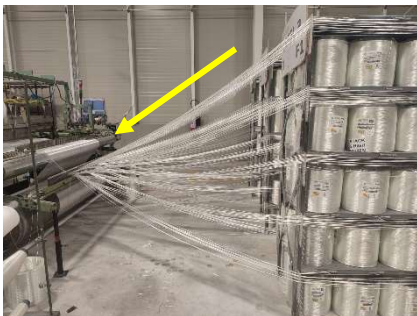
*Ilustración 11 hilos en peine  
delantero*

Una vez que todos los hilos son colocados en las pantallas de roving estos son llevados al peine delantero del telar para su respectivo repaso se toma por secciones y de forma ordenada para evitar los hilos cruzados ya que esto genera en ocasiones rompimientos de urdimbre, los hilos siguen un orden según sea la construcción del producto.

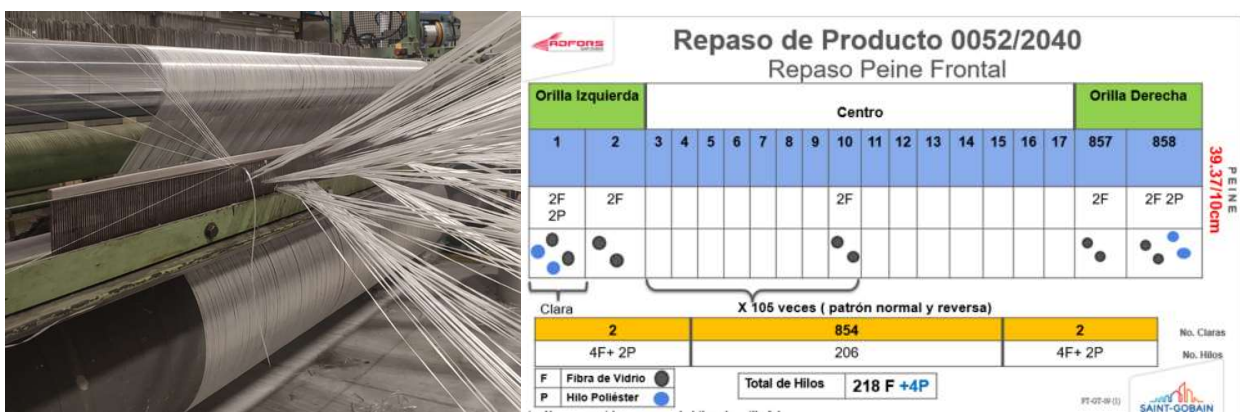
*Ilustración 12 Repaso de producto 0052/2040.*

Los operadores utilizan las hojas de especificación del producto para saber cómo realizaran el repaso de los hilos cada punto representa un hilo y cada cuadro dentro del rectángulo es una clara (espacio entre un diente y otro del peine) por donde los operadores colocaran el o los hilos o en su caso dejaran un espacio.

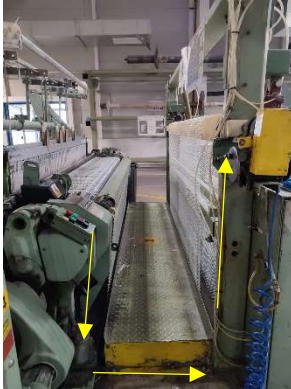
*Ilustración 16 ruta de malla.*

Una vez que la malla es tejida esta sigue una ruta para dar tensión antes de ser enrollada.

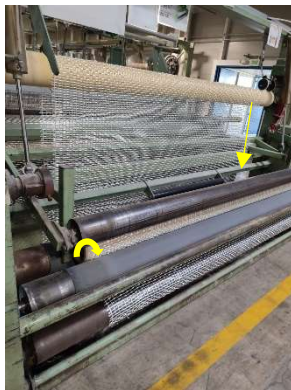
*Ilustración 17 enrollamiento de malla.*

La malla pasa por rodillos y finalmente empieza a ser enrollada hasta alcanzar la longitud solicitada por el cliente.

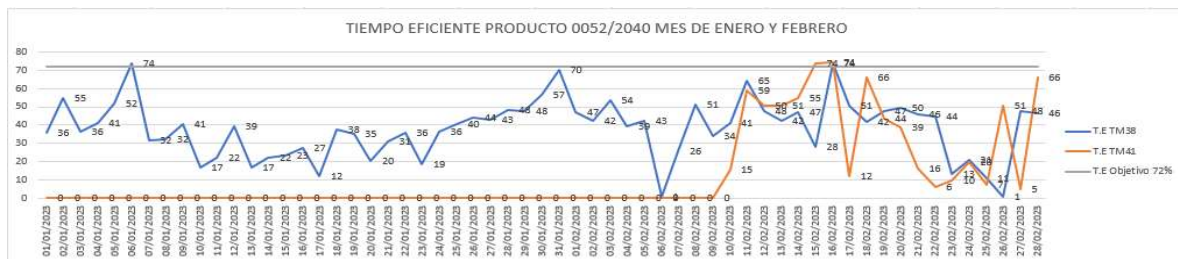
Gráfica 4 Tiempo eficiente de enero y febrero TM38 y TM44.

**TM38: 38%**

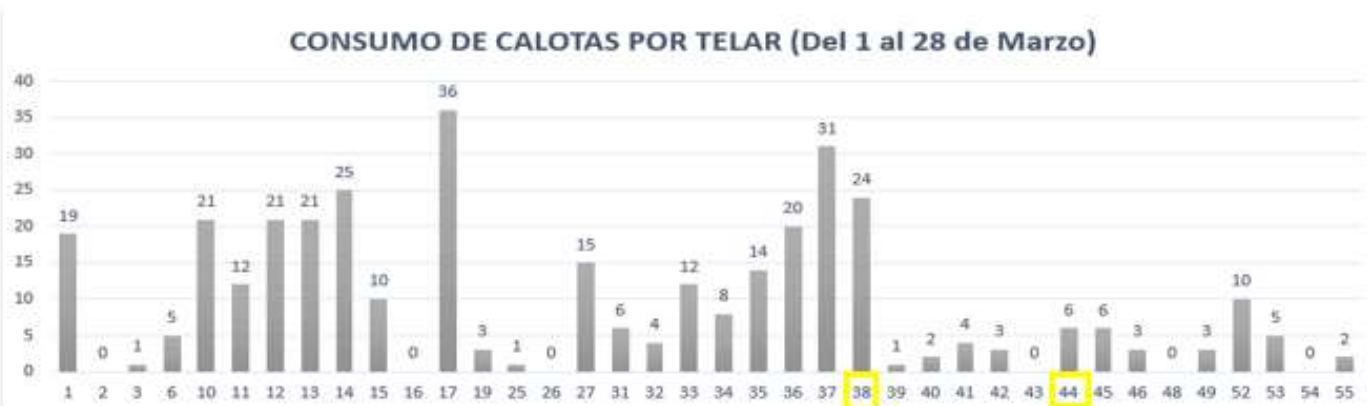
Gráfica 6 consumo de calotas por telar.

Así mismo son también los telares de roving que están consumiendo mayor número de calotas.

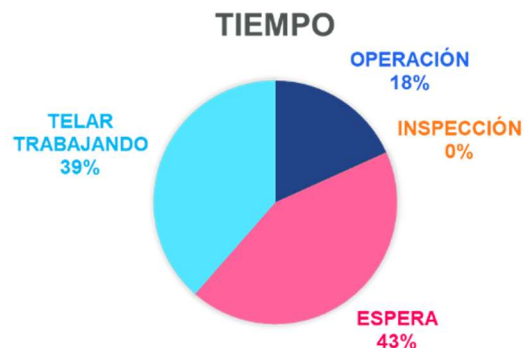
Gráfica 7 Resultados del estudio de tiempos y movimientos 1.

En un tiempo de 160 min  
 El 18% fue en operación  
 El 0.06% fue en inspección  
 El 42.5% fue en espera  
 El 38% el telar estuvo trabajando

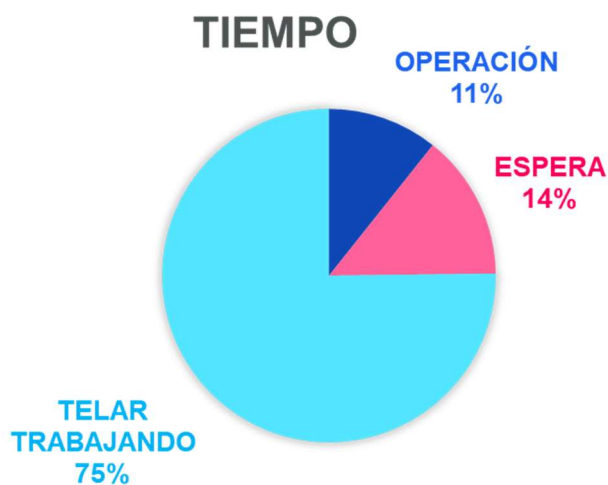
Gráfica 8 Resultados del estudio de tiempos y movimientos 2.

Se realizó un segundo estudio de tiempos y movimientos en el telar 38 con una duración de 4 horas con 30 min en el cual se determinó el porcentaje del tiempo que obtuvieron las diferentes categorías. A diferencia del estudio anterior el telar trabajo un 75% del tiempo se pudo notar que el operador sopleteaba el telar con frecuencia.

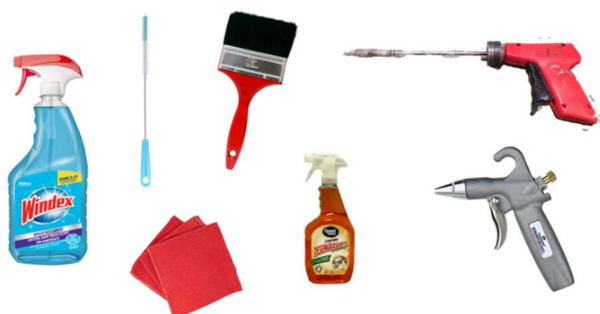
Ilustración 21 kit de herramientas.

Se eligieron las siguientes herramientas dependiendo la zona que se tenía que limpiar y la mejor forma de limpiarlo.

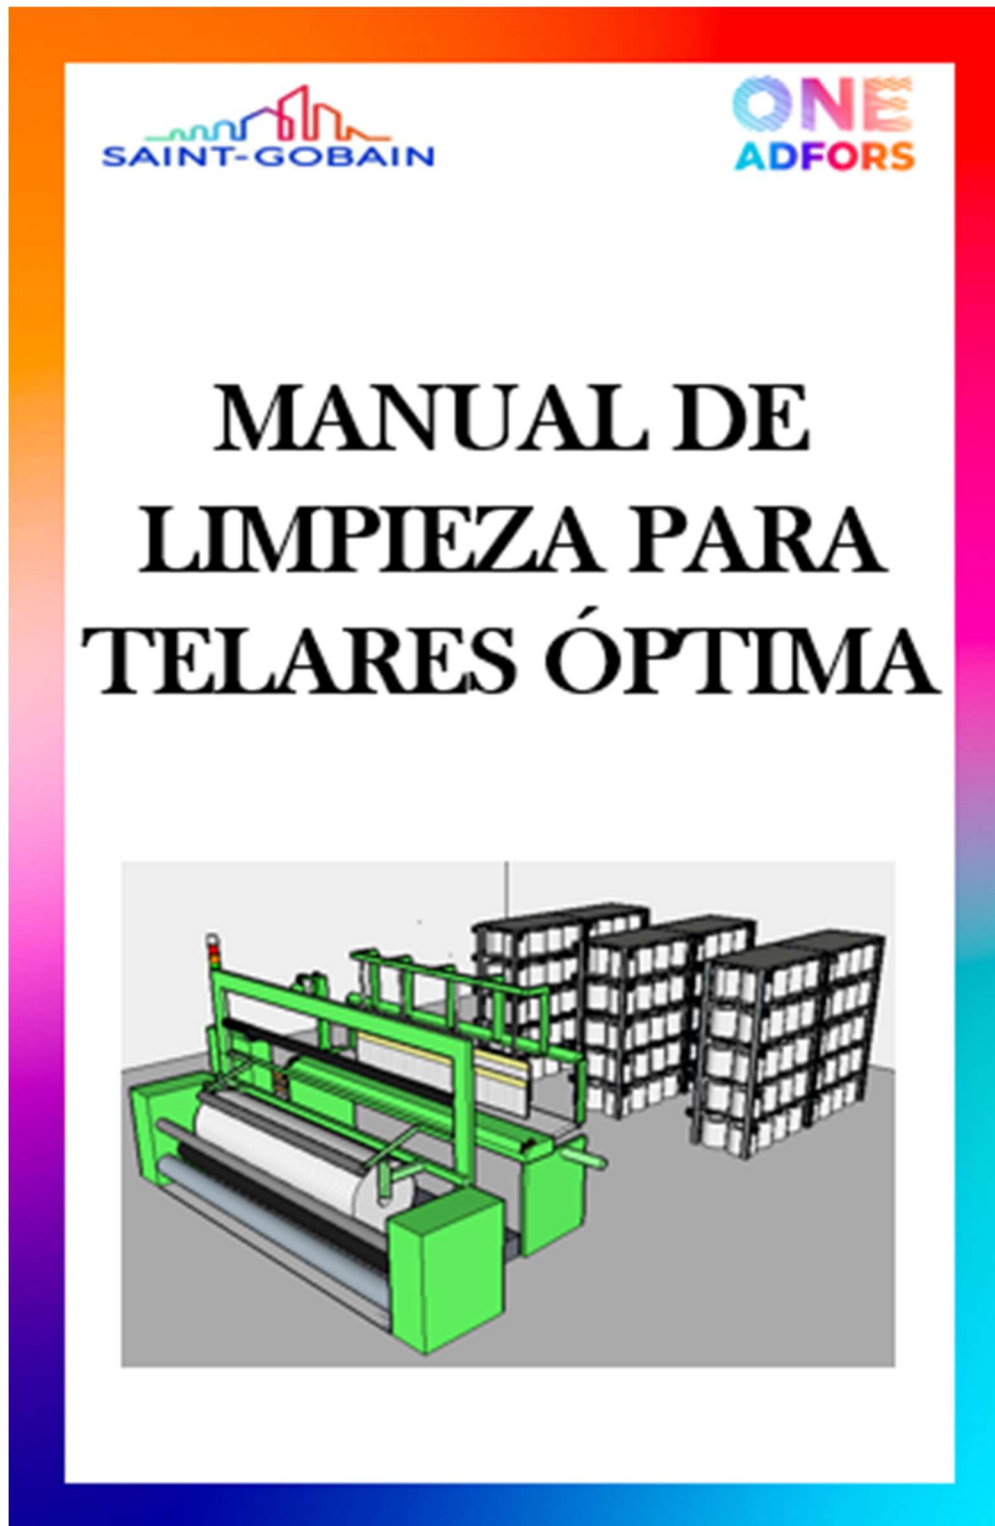
*Ilustración 29 Manual de limpieza para telares óptima.*

Se elaboró un manual de limpieza para que los operadores supiera como deben limpiar las zonas del telar.

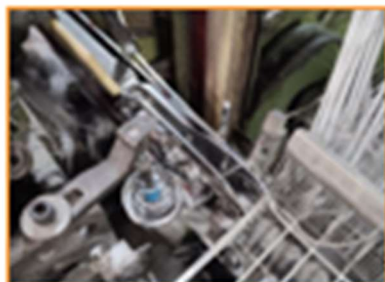
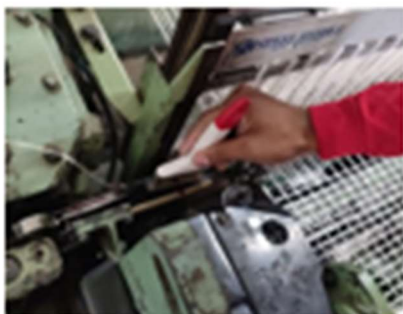
# Pinza

**Herramientas:**  
Brocha

**Paso 1:**  
Con apoyo de la  
brocha limpia la  
pinza.

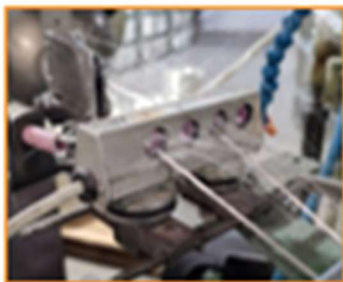
# Sensor de trama

**Herramientas:**  
Pistola de aire  
cepillo delgado

**Paso 1:**  
Se sopletea  
sensor de trama.

**Paso 2:**  
Con el cepillo  
delgado limpia  
los ojillos del  
sensor de trama.

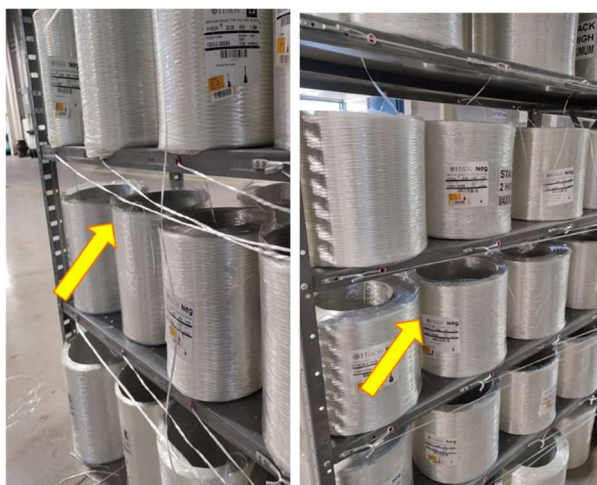
Ilustración 41 Colocación de ganchos.

### Falta de ganchos en creels

ANTES

DESPUÉS

En el caso de los ojillos y ganchos tienen una función importante en los telares pues son los que ayudan a prevenir la desfilamentación en los hilos.

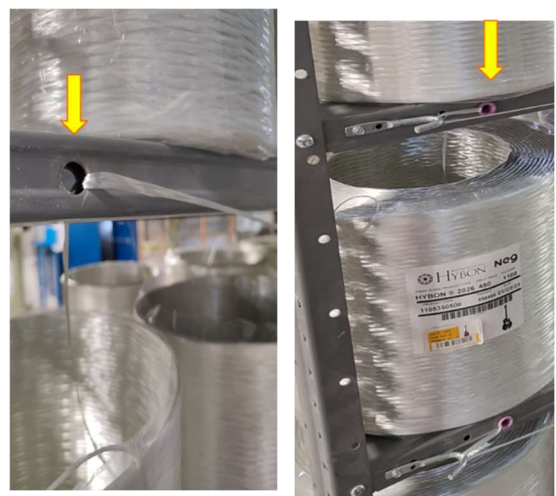
Ilustración 42 Colocación de ojillos.

### Falta de ojillos en creels

ANTES

DESPUÉS

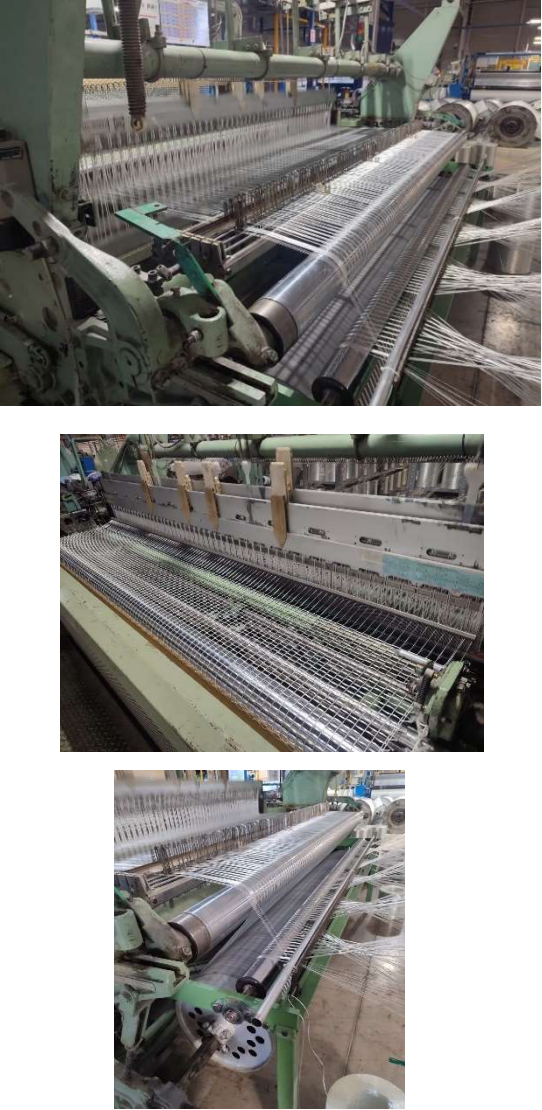
Tabla 27 Limpieza de telares.

Con apoyo de mantenimiento se realizó una limpieza profunda del telar 38 y 44.

| ANTES | DESPUÉS |

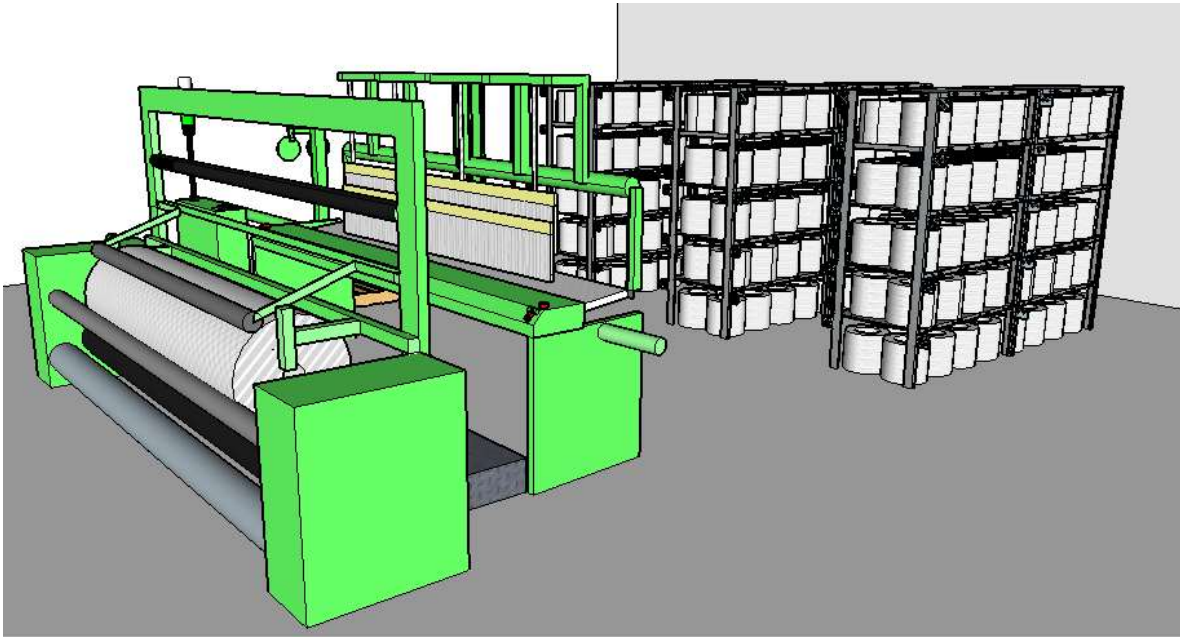
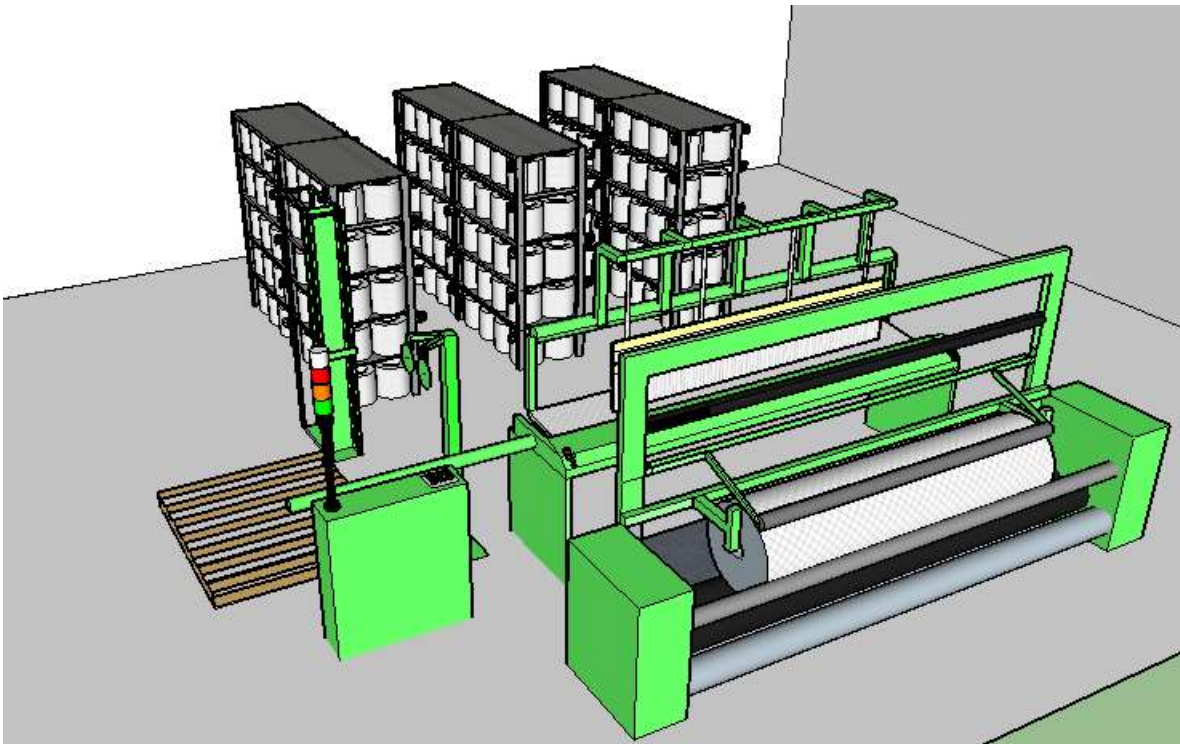
## TELAR ROVING DIBUJADO EN SKETCHUP
