# **TECNOLÓGICO DE ESTUDIOS SUPERIORES DE COACALCO**

**SUPERVISIÓN DE OBRA CON FINES DE  
CALIDAD PARA INFONAVIT/GMX  
SEGUROS.**

**INFORME TÉCNICO DE  
RESIDENCIA PROFESIONAL**

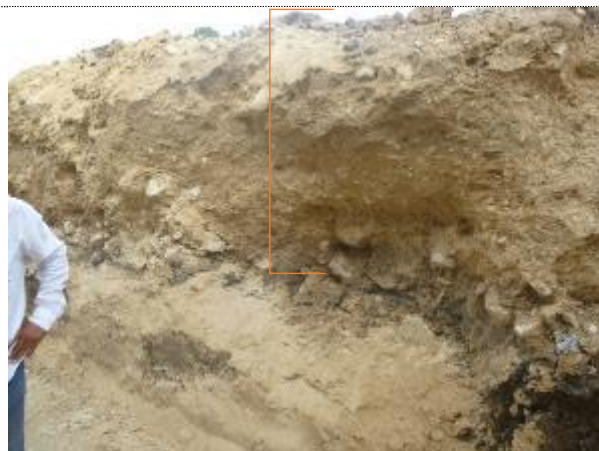
Podemos observar en el corte el espesor del mejoramiento del terreno.

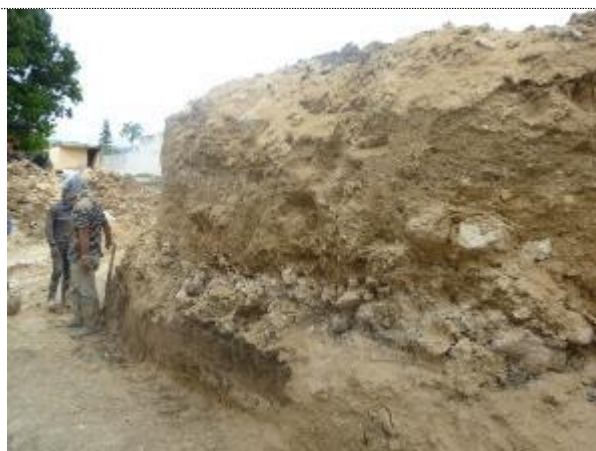
La mejora del terreno presenta buena calidad general.

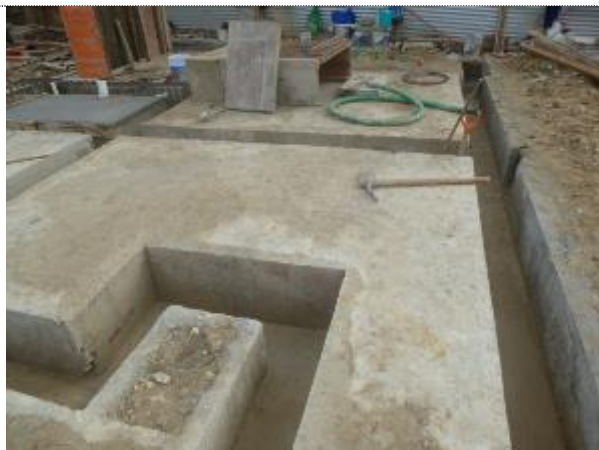
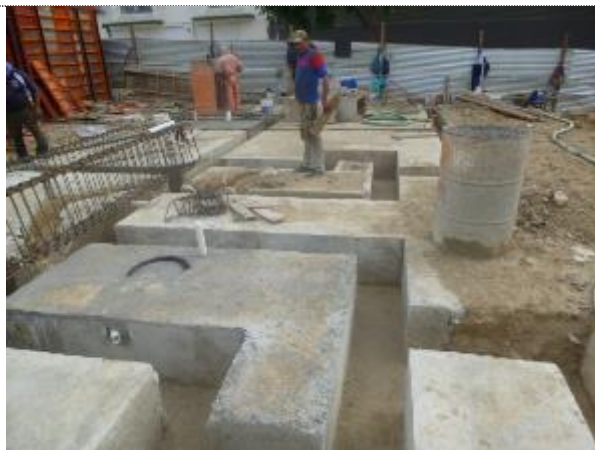
Estas imágenes pertenecen a otro frente, pero se toman de referencia donde se aprecia que en las plataformas y corte se coloca una platilla de concreto para evitar el contacto del terreno con el acero y a su vez para que al realizar el colado el concreto no pierda sus propiedades al tener contacto con el suelo.

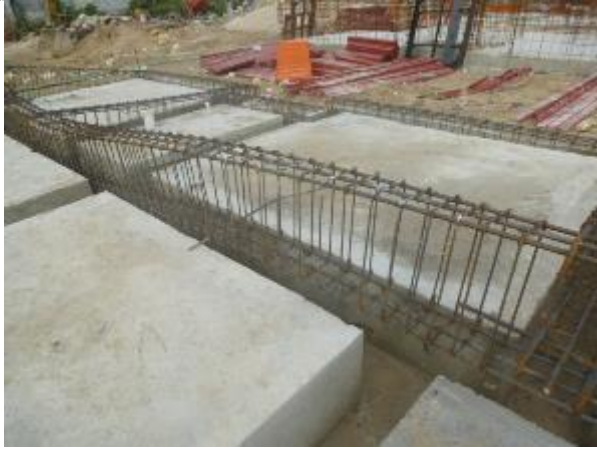
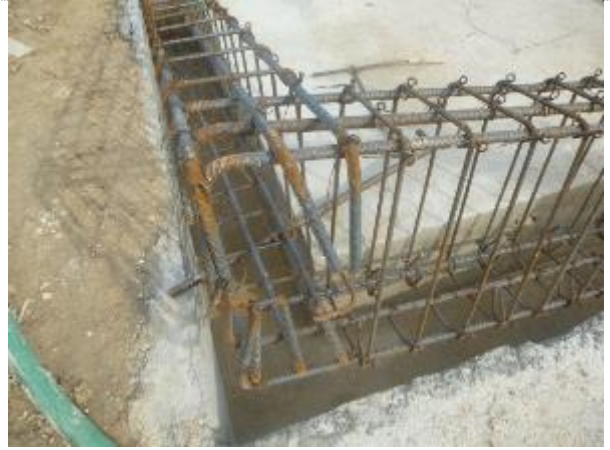
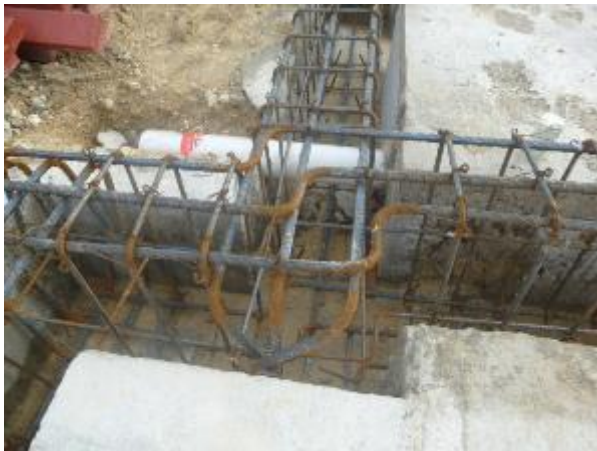
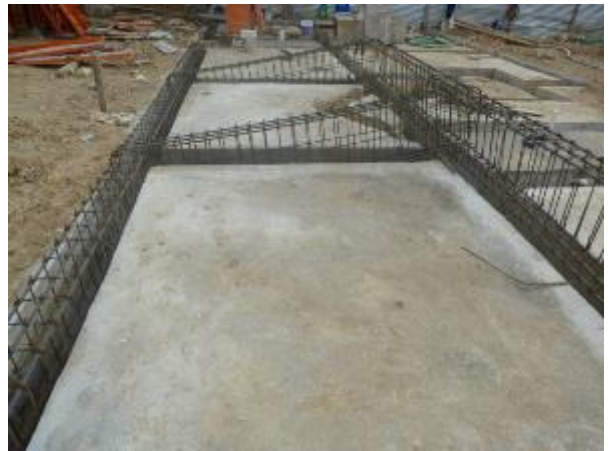
Contratraves armadas y reforzadas conforme a proyecto estructural y normatividad.

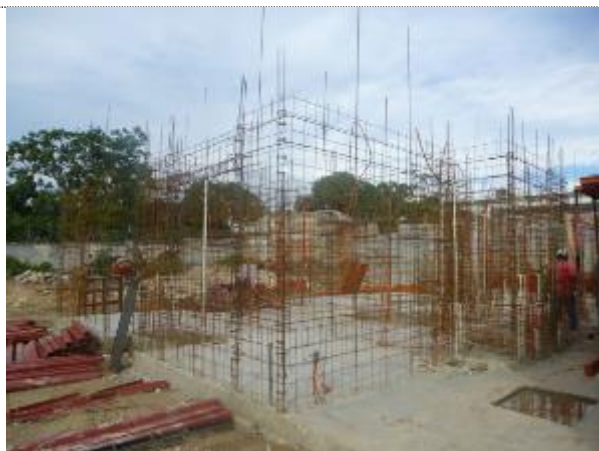
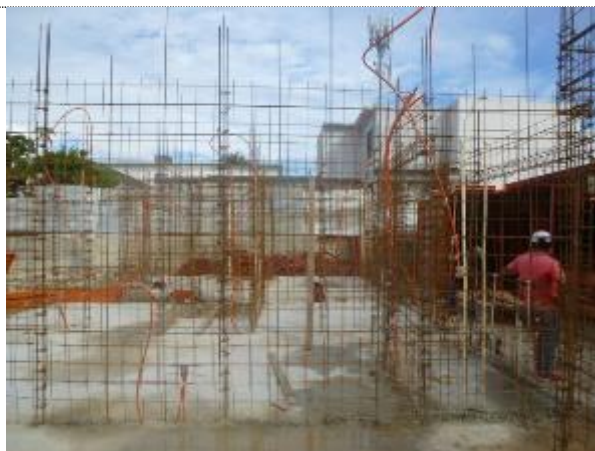
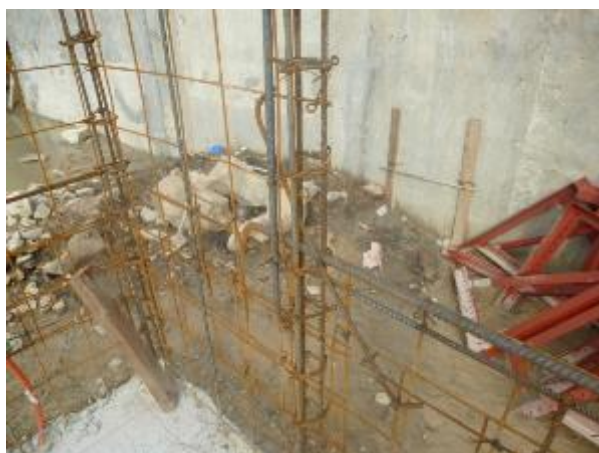
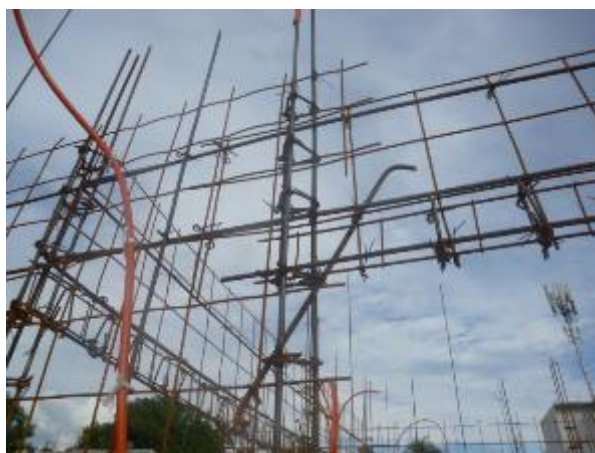
| Rubro | Comentarios |
|---|---|
| <b>Acerca de las tolerancias normativas.</b><br>(Plomo y escuadra, ranurado para alojamiento de instalaciones, etc.) | No se detectaron desplomes o descuadres en la cimbra. |

Los armados de los muros se apegan a especificaciones de proyecto estructural.

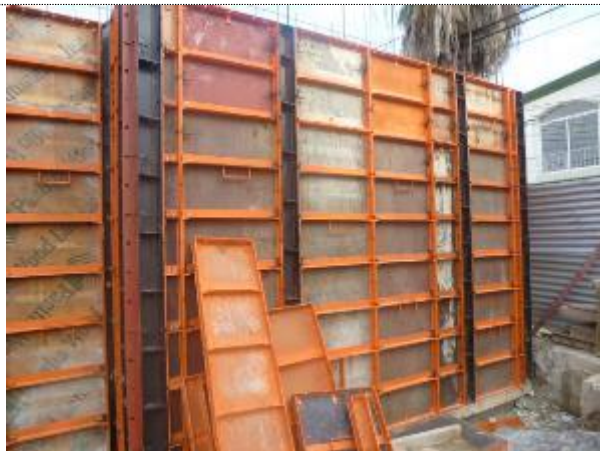
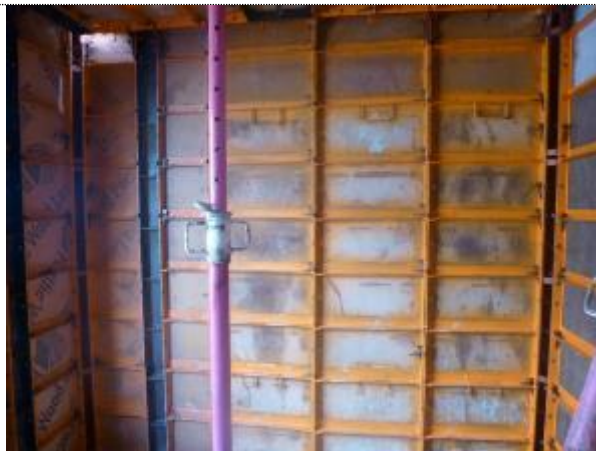
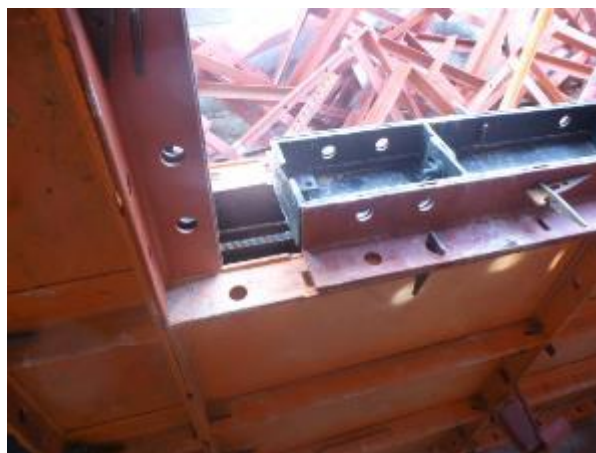
La cimbra de molde monolítico se encuentra en buenas condiciones y mismo que es colocado conforme a especificaciones.

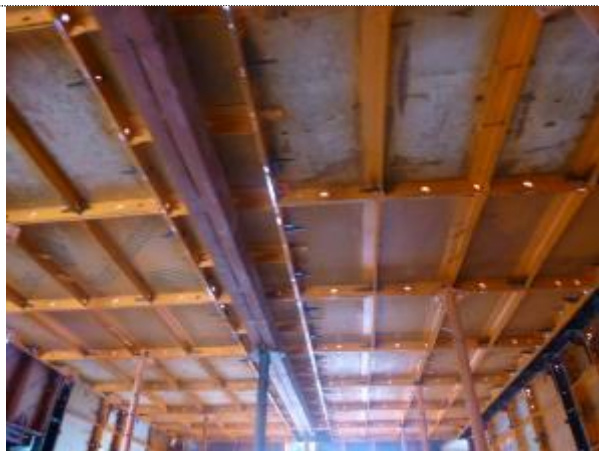
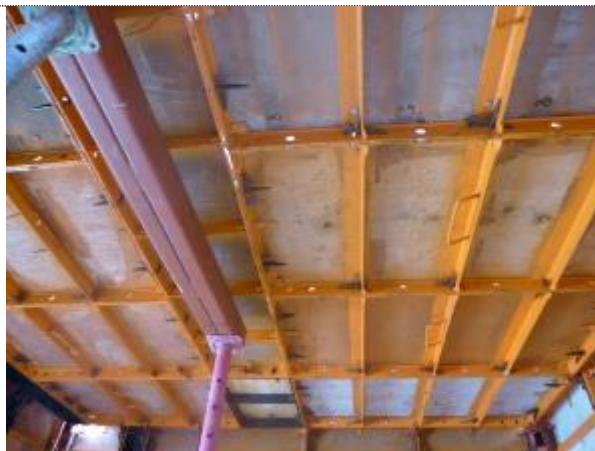
| RUBRO | COMENTARIOS |
|---|---|
| <b>Calidad del concreto.</b><br>(Oquedades, segregaciones, recubrimiento de acero, estado de elementos prefabricados, existencia de fisuras, “flecha”, resultados de laboratorio, etc.) | Aún no se llega a este proceso, en cuanto al cimbrado este presenta buena calidad. |

El cimbrado de las losas muestra buena calidad.

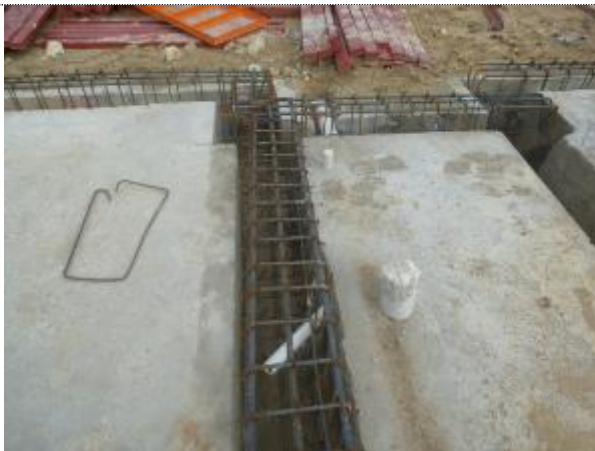
Se respetan los diámetros especificados.

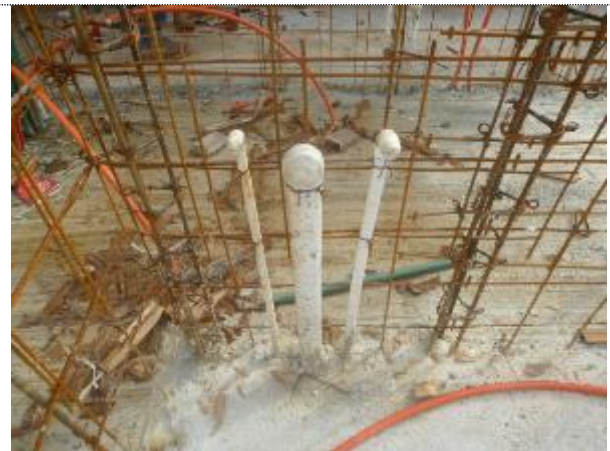
Podemos apreciar que las instalaciones se resuelven adecuadamente.

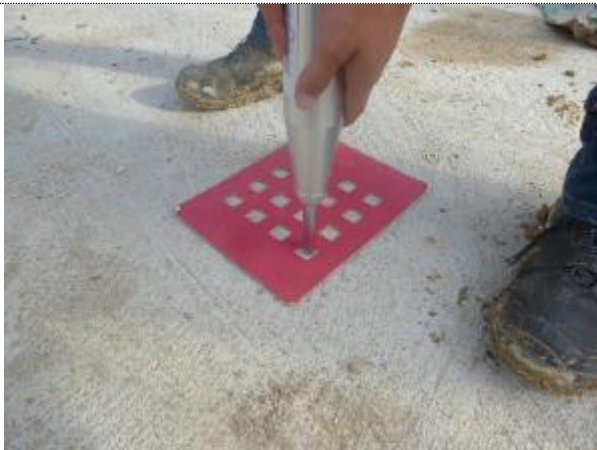
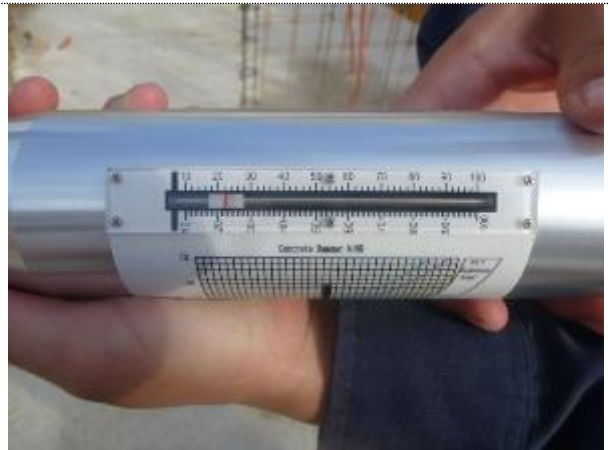
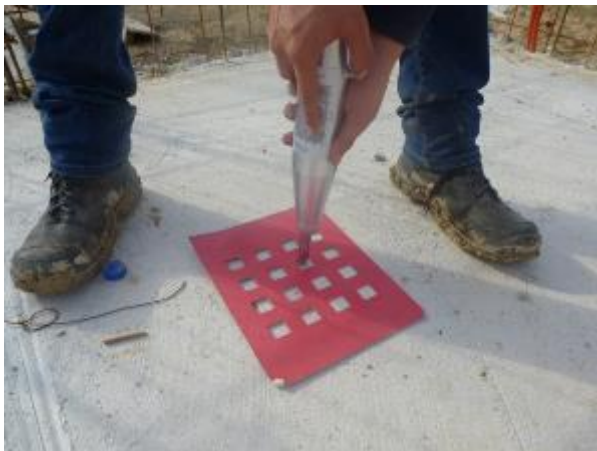
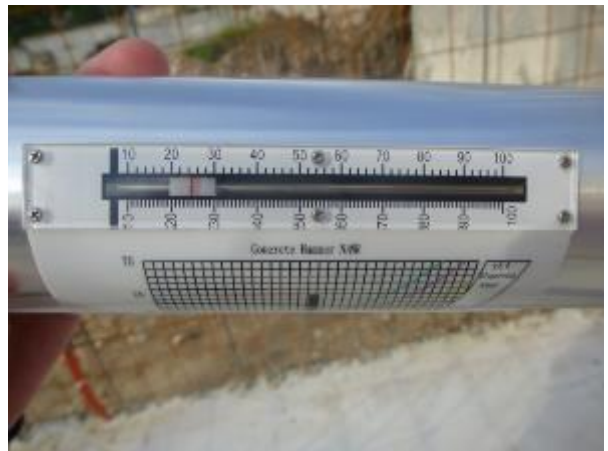
Se aprecia la detección de acero en las losas, así como la separación del mismo.

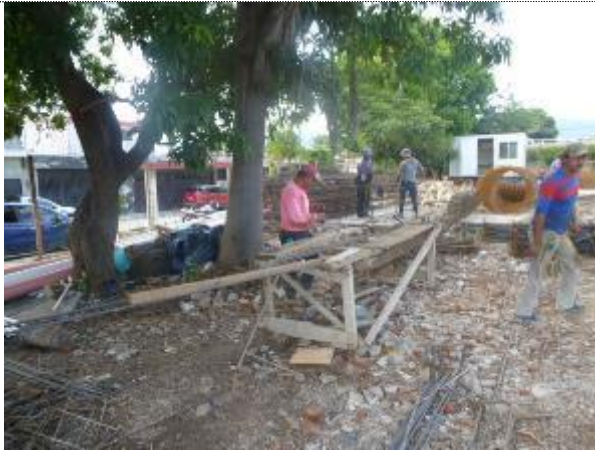
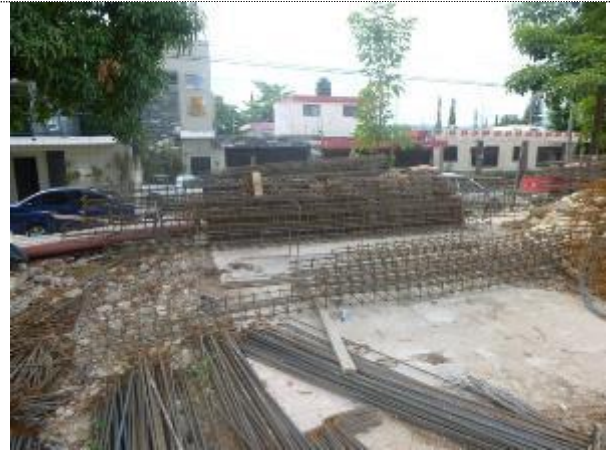
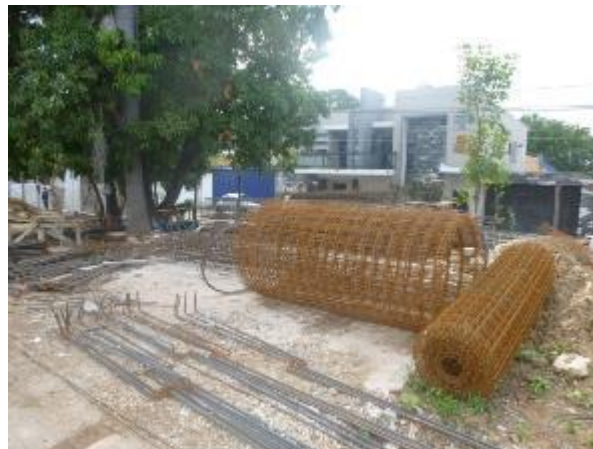
Se cuenta con un área de habilitado de acero, además de contar el material que se utiliza conforme al avance que se tiene en obra.

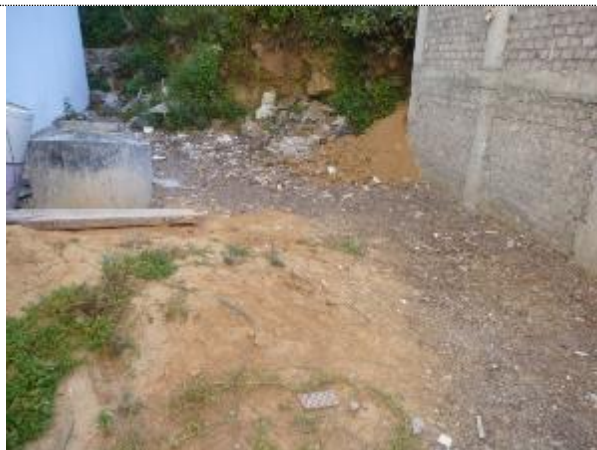
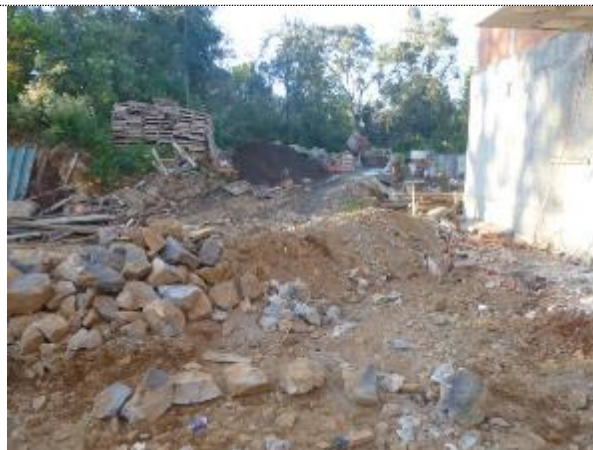
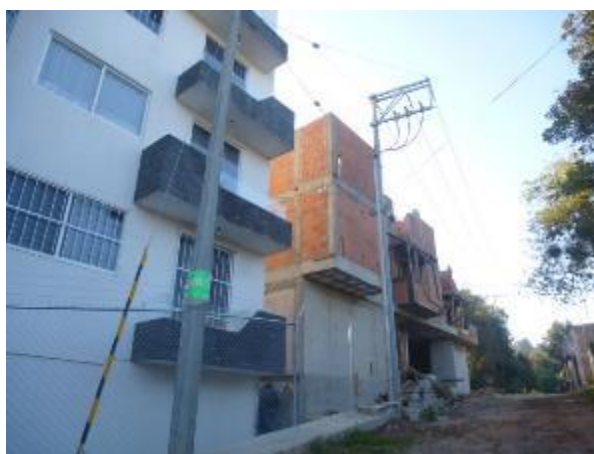
Podemos apreciar en las imágenes que el terreno se aprecia estable y que las viviendas muestran un trabajo mecánico adecuado.

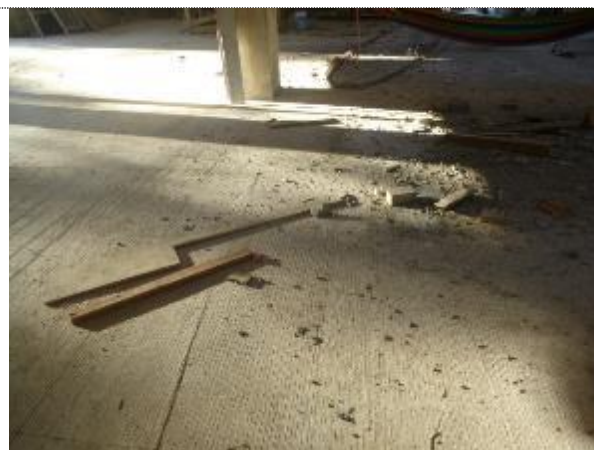
Podemos apreciar las losas de cimentación libres de fisuras o agrietamientos que pudieran comprometer la seguridad estructural.

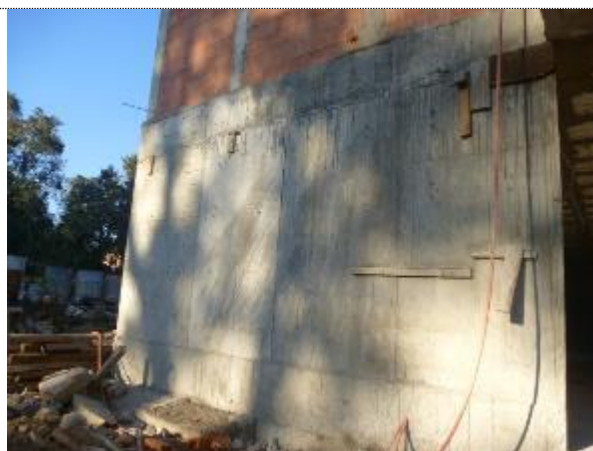
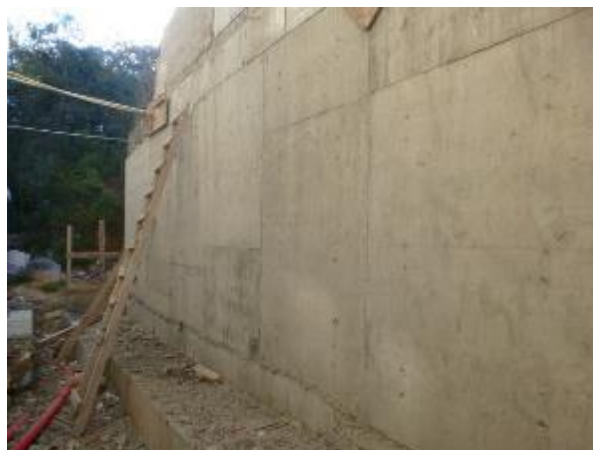
En estas imágenes podemos apreciar que los muros de concreto muestran una calidad adecuada en su ejecución y sin detalles como segregaciones, oquedades, fisuras o agrietamientos.

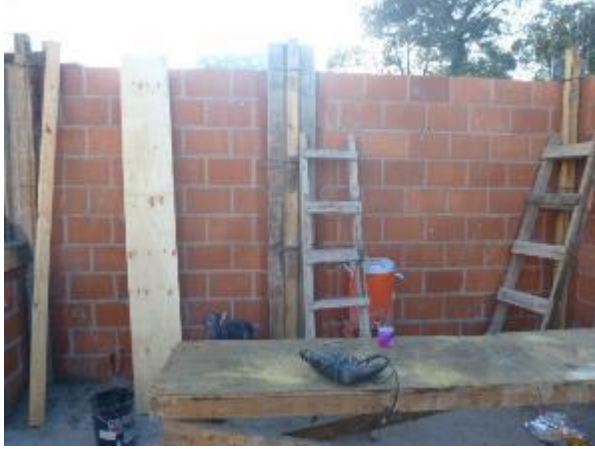
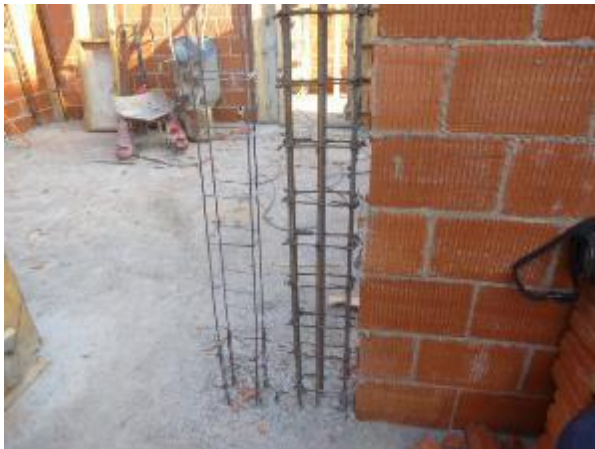
Podemos apreciar en las imágenes que el junteo y cuatrapeo del block es adecuado. Los castillos y cadenas están libres de oquedades o segregaciones. El armado de estos cumple con lo especificado en proyecto y se confinan adecuadamente los vanos de puertas y ventanas.

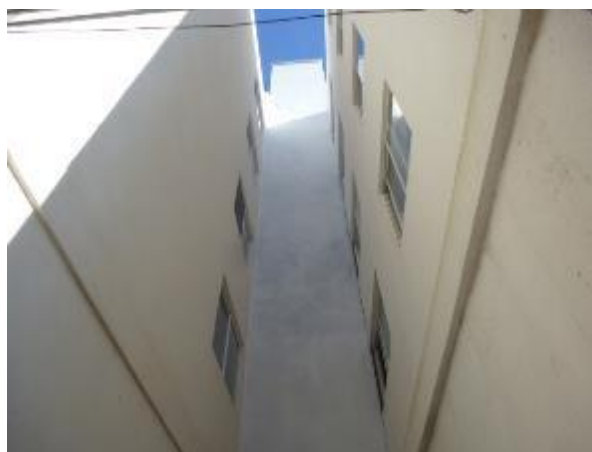
Los muros que cuentan con acabados tanto al interior como al exterior al día de esta visita no presentan fisuras o agrietamientos que pongan en riesgo la seguridad estructural.

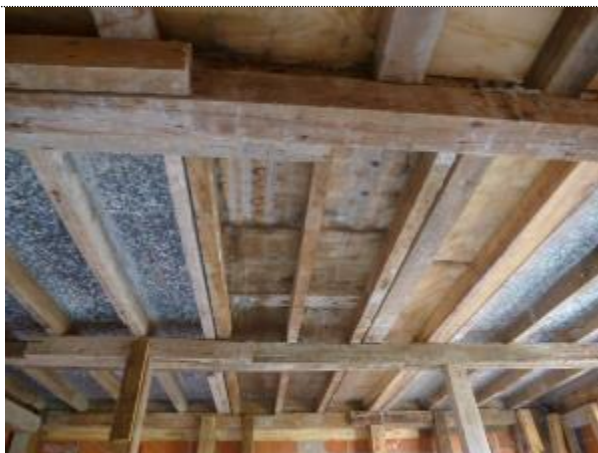
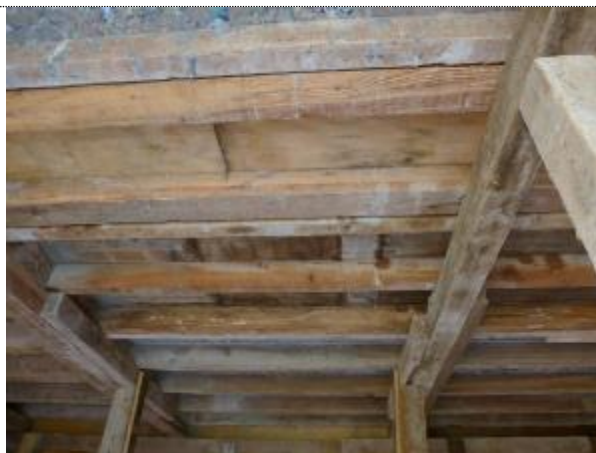
El proceso de cimbrado para las losas de entepiso se realiza adecuadamente y conforme a especificaciones de proyecto.

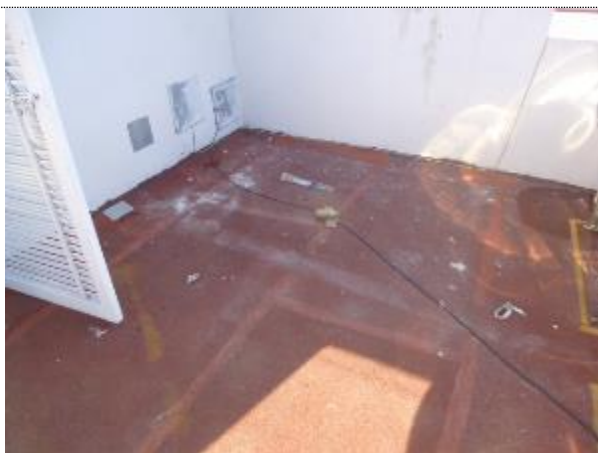
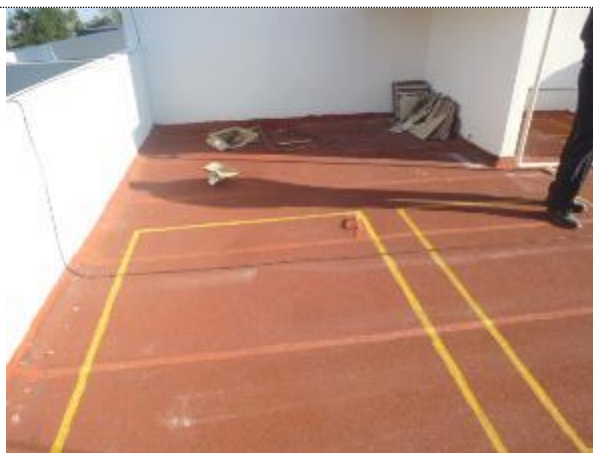
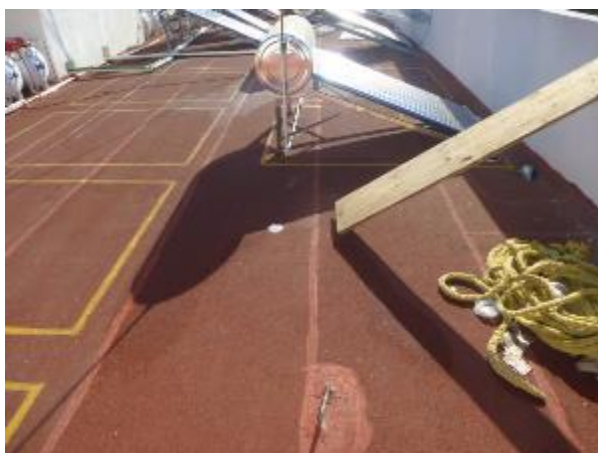
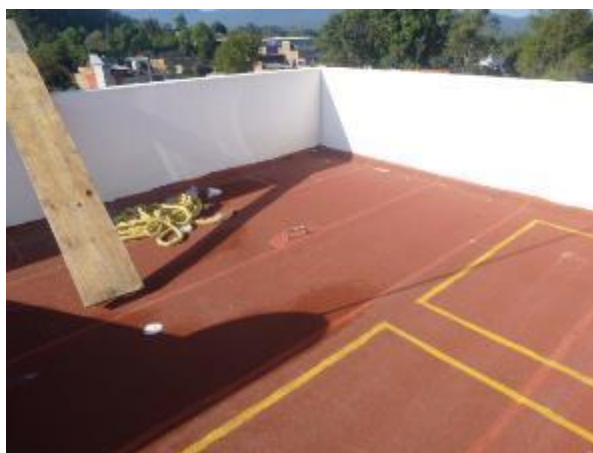
Podemos apreciar en las imágenes que el sistema de impermeabilización se colocó adecuadamente de acuerdo con especificaciones de proyecto y fabricante.

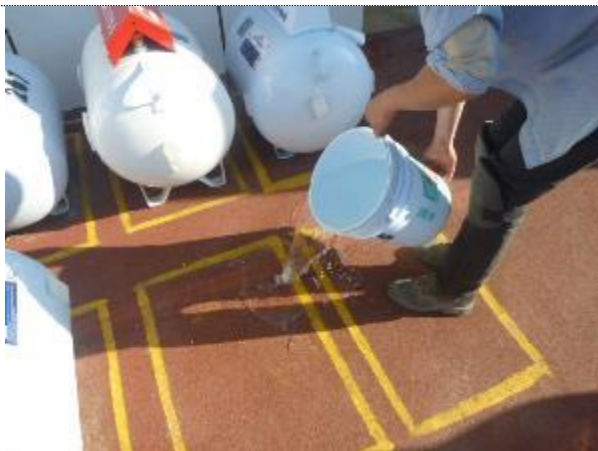
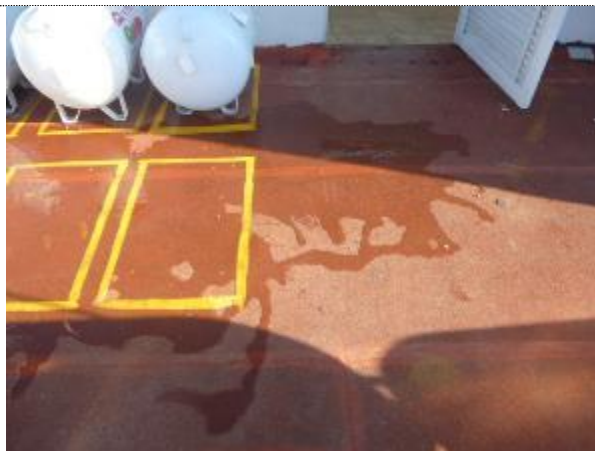
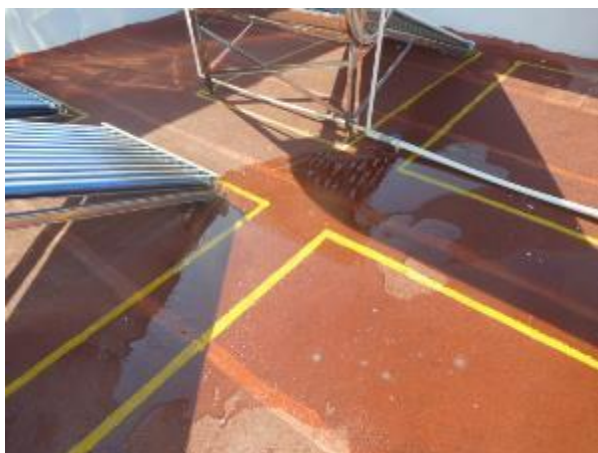
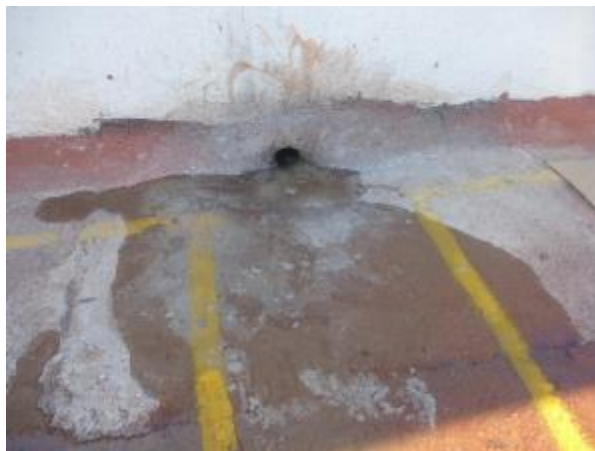
Al realizar pruebas de escurrimientos en las azoteas se observa que el agua reconoce adecuadamente las pendientes sin dejar vestigios de encharcamientos, en la imagen inferior derecha en el bajante se aprecian manchas que pudieran acusar encharcamientos sin embargo el agua desaloja adecuadamente.

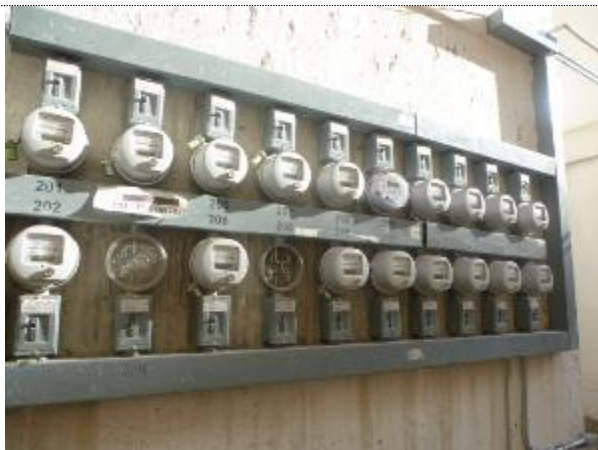
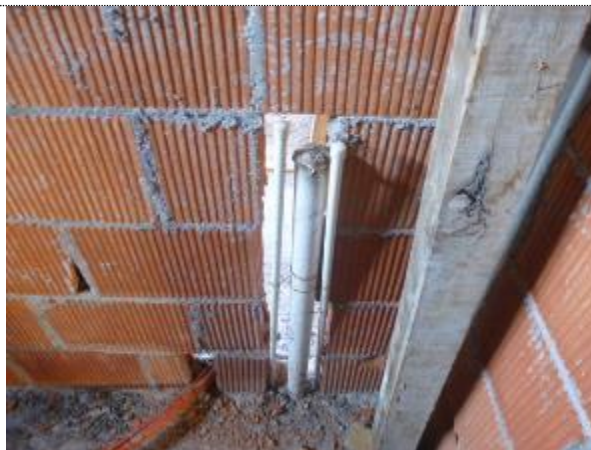
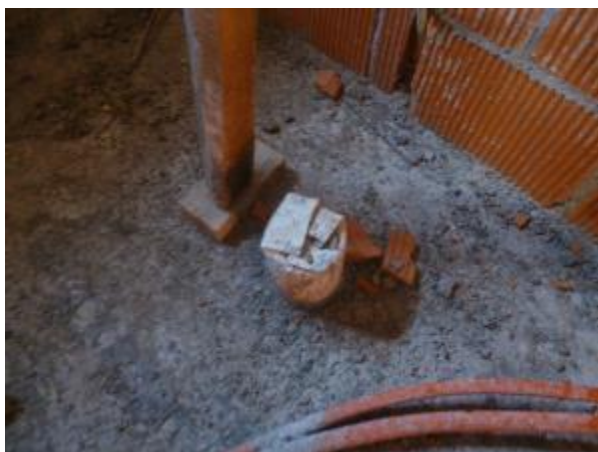
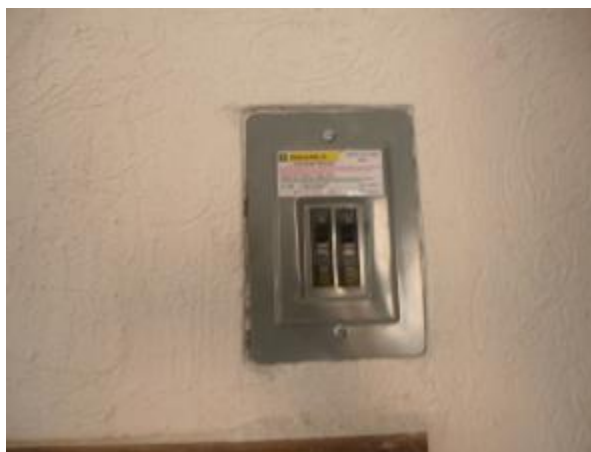
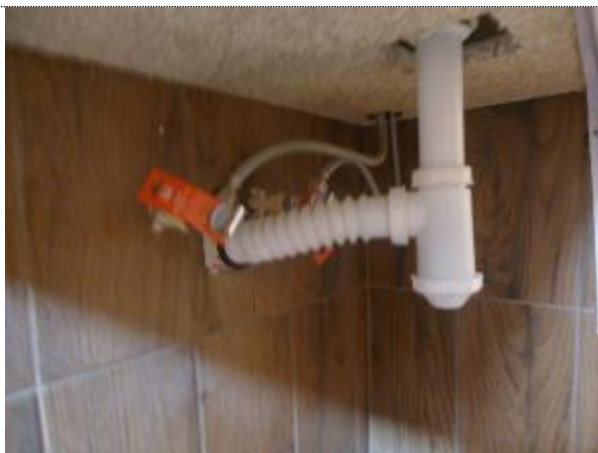
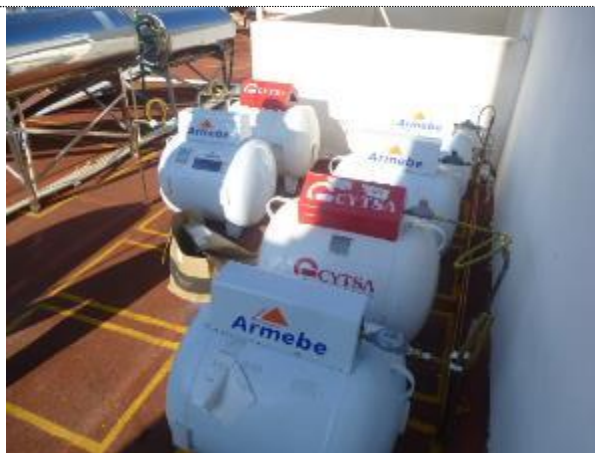
En las imágenes podemos apreciar que tanto materiales, conexiones, accesorios y procesos constructivos cumplen con lo especificado en proyecto.

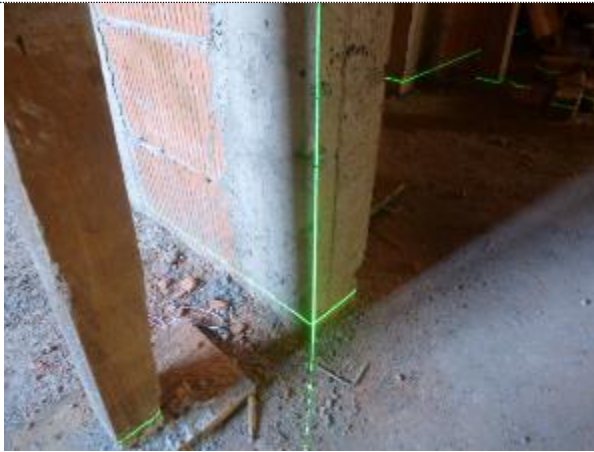
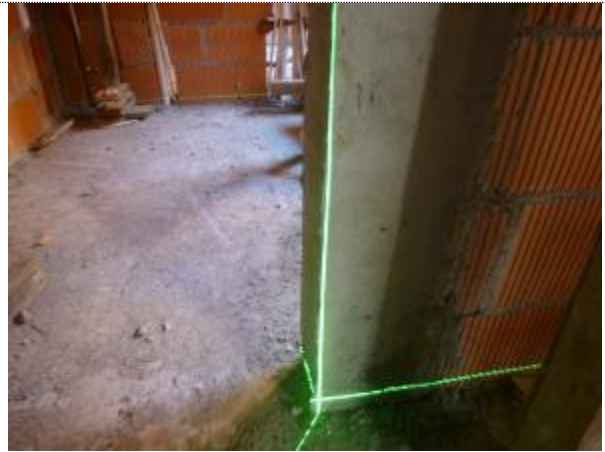
Prueba con nivel láser en muros no apreciándose desplomes en estos elementos.

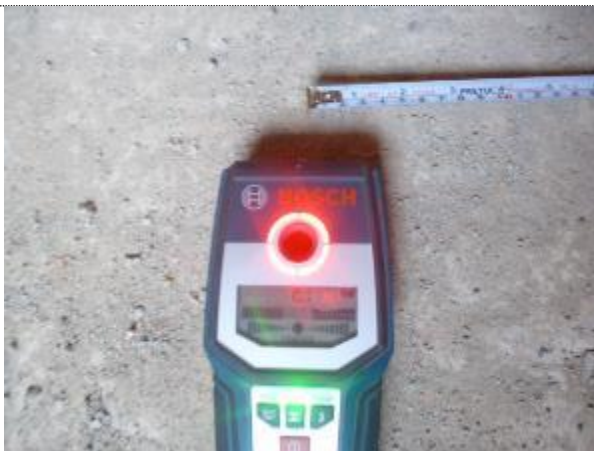
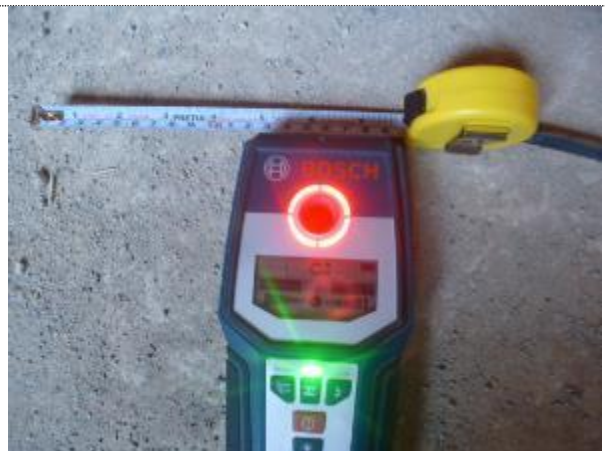
Prueba de detección de acero con escáner ferromagnético en losa de entrepiso, el resultado es positivo.

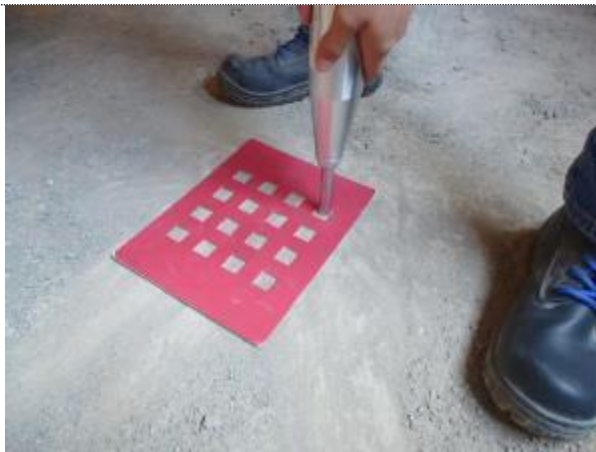
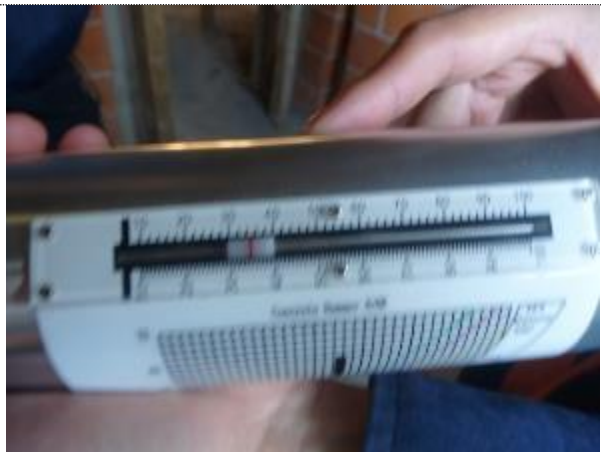
Prueba de resistencia de concreto con esclerómetro, la lectura está en rango.

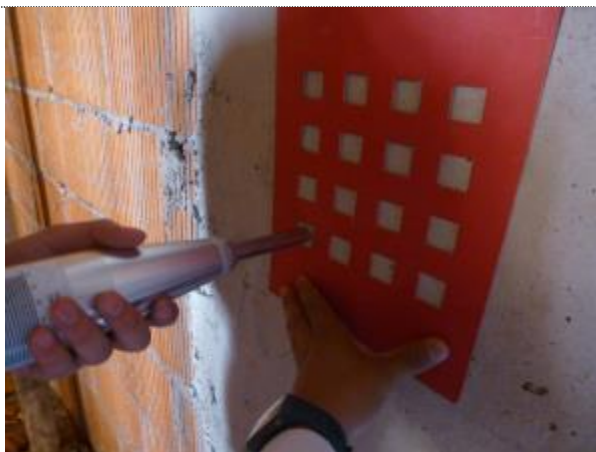
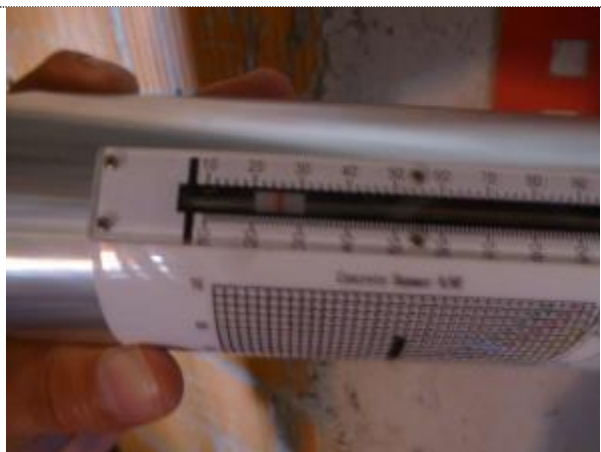
Prueba de resistencia de concreto en castillo, lectura en rango.

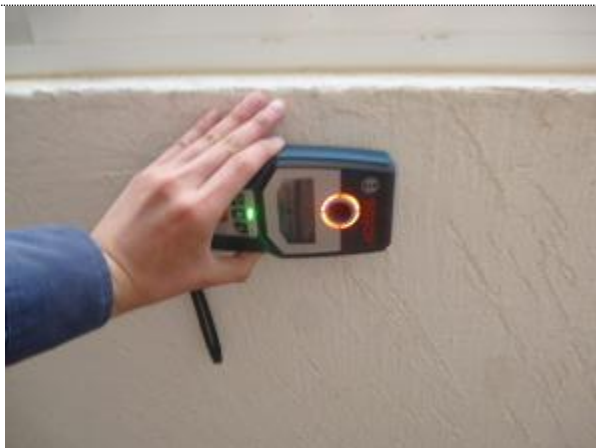
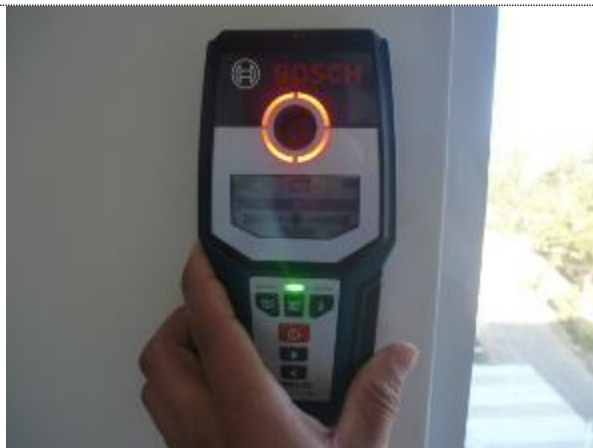
Prueba de detección de acero con escáner ferromagnético en vanos de puertas y ventanas, el resultado es positivo.

Prueba de resistencia de concreto en muro, lectura en rango.

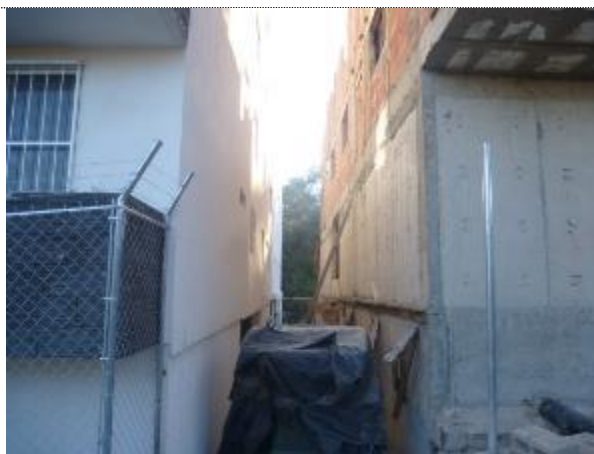
Podemos apreciar la separación que existe entre las 2 edificaciones por lo que no se requiere de una junta constructiva reglamentaria.

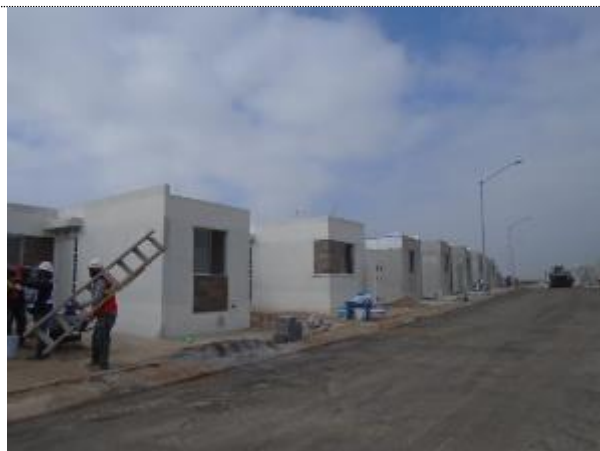
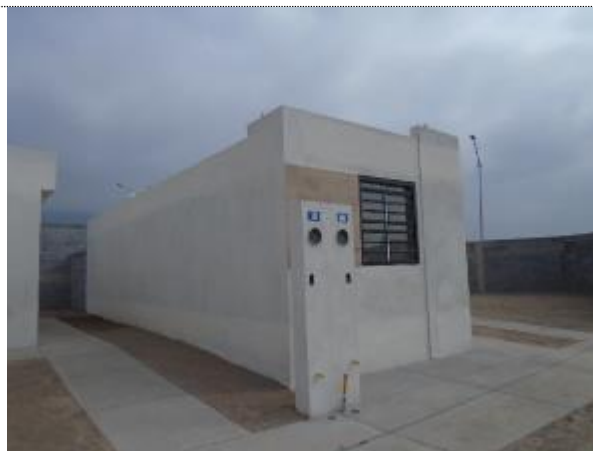
Se observa que no existen asentamientos en la estructura.

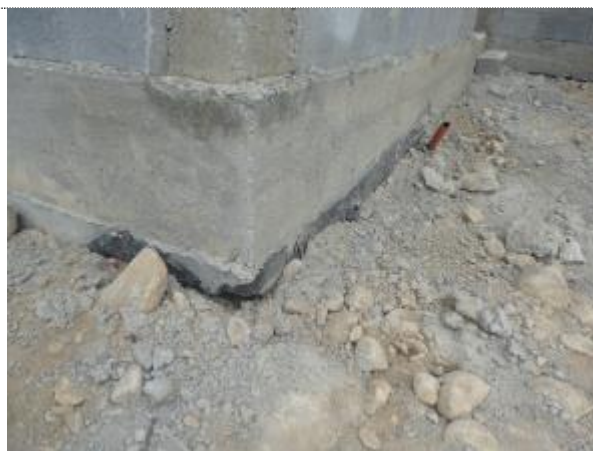
Las losas de cimentación se encuentran bien perfiladas.

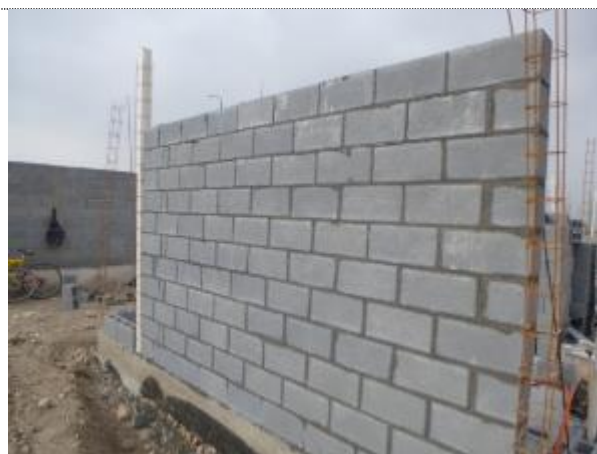
El desplante de muros presenta buena capacitación.

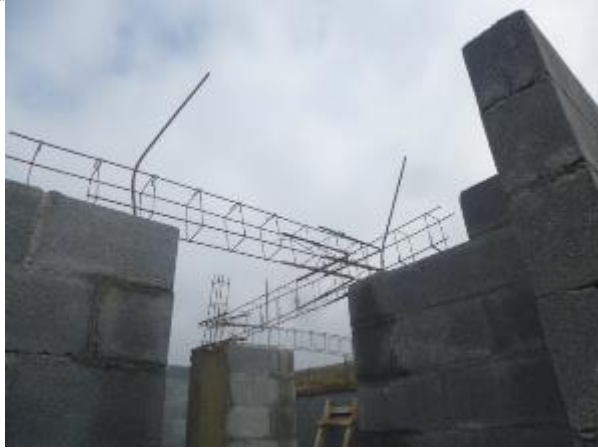
Los armados de cerramientos cumplen con especificaciones de proyecto.

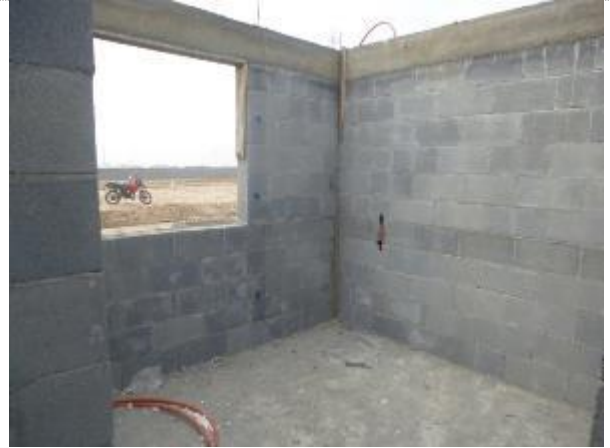
Se cuida la verticalidad y horizontalidad de las juntas.

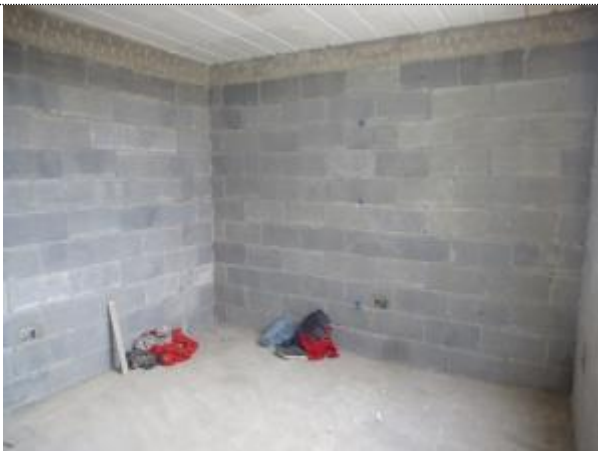
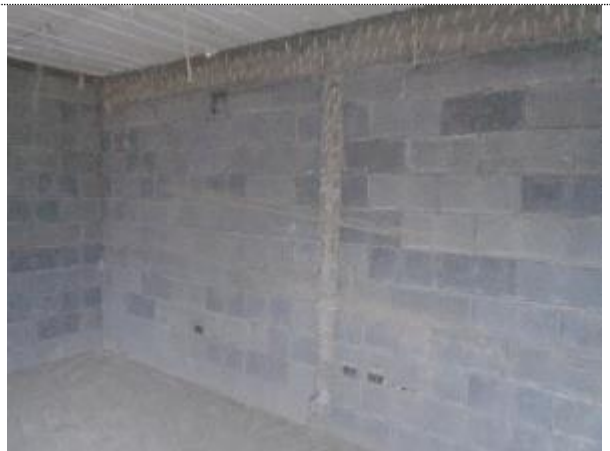
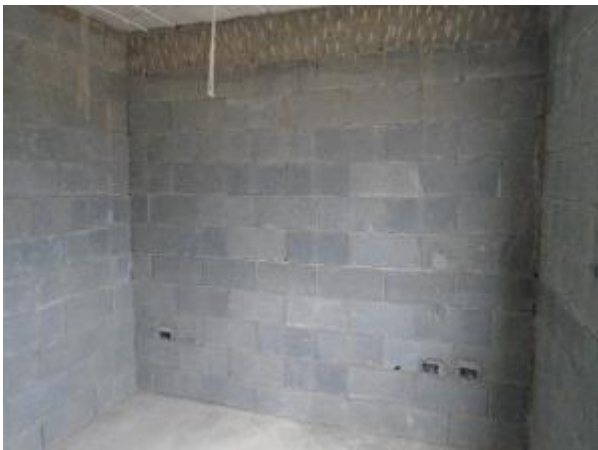
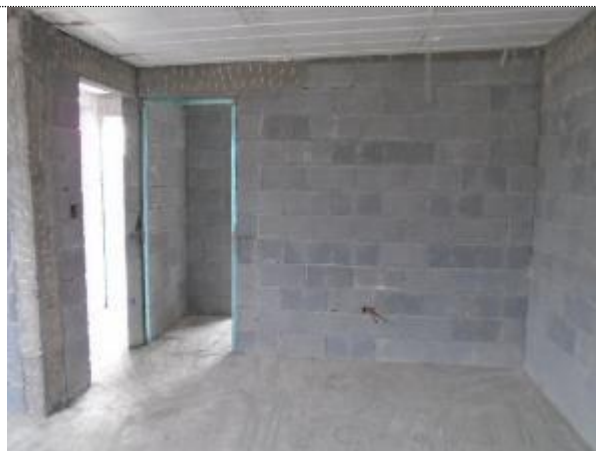
Los muros se observan con buena manufactura, castillos y cerramientos sin oquedades o segregaciones, la calidad cumple.

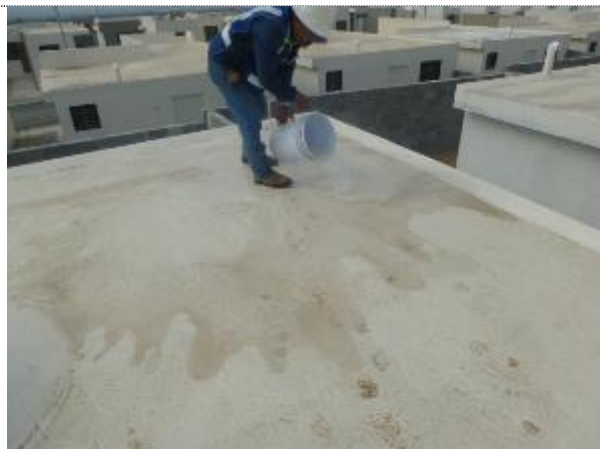
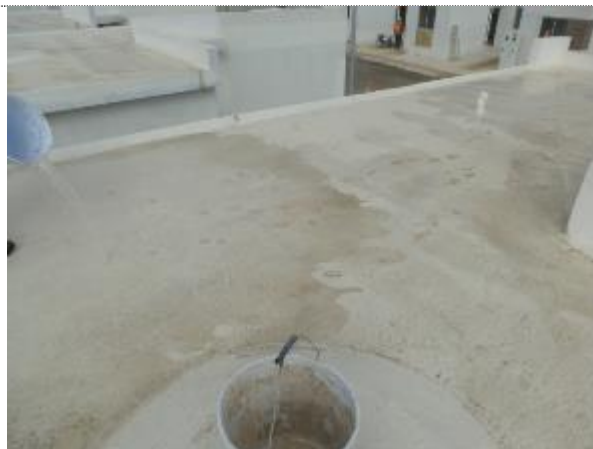
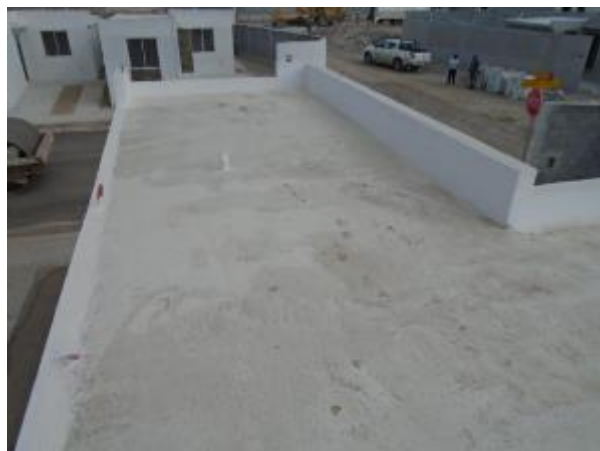
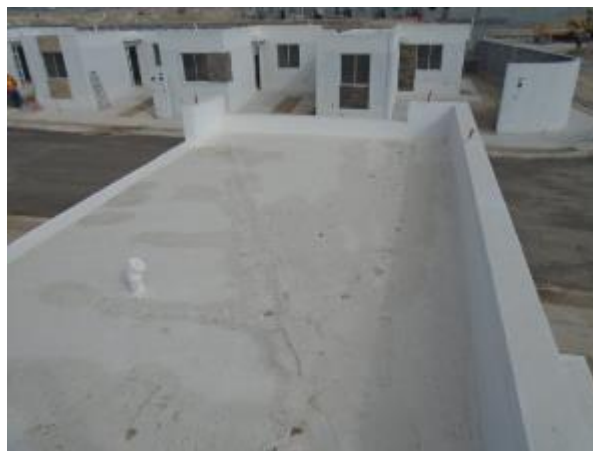
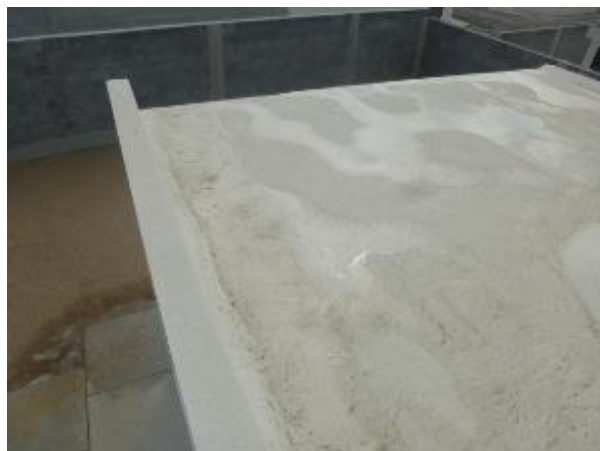
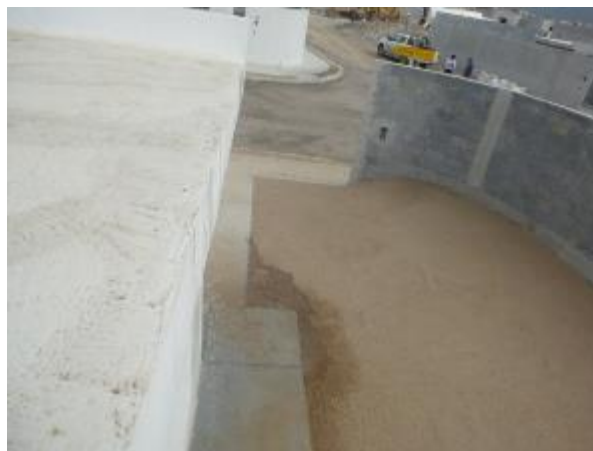
Al realizar las pruebas de escurrimiento en losas de azotea se aprecia que se generan ligeros espejos de agua debido al remate de la losa, el oferente de inmediato comenzó a atender este punto.
