# **TECNOLÓGICO DE ESTUDIOS SUPERIORES DE COACALCO**

**SUPERVISIÓN DE OBRA CON FINES DE  
CALIDAD PARA INFONAVIT/GMX  
SEGUROS.**

**INFORME TÉCNICO DE  
RESIDENCIA PROFESIONAL**

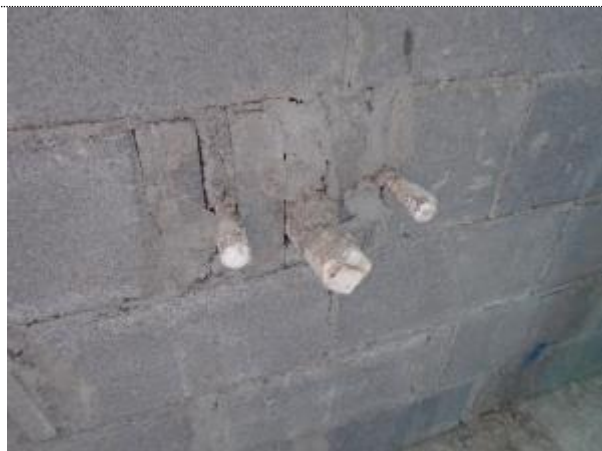
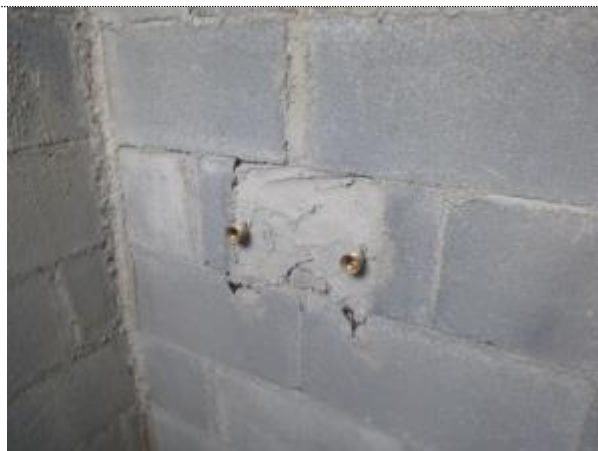
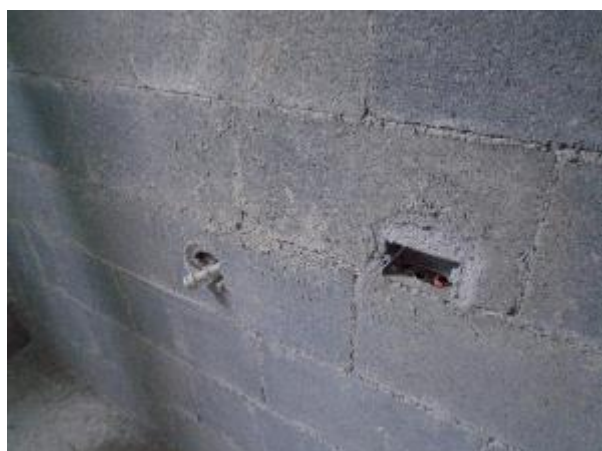
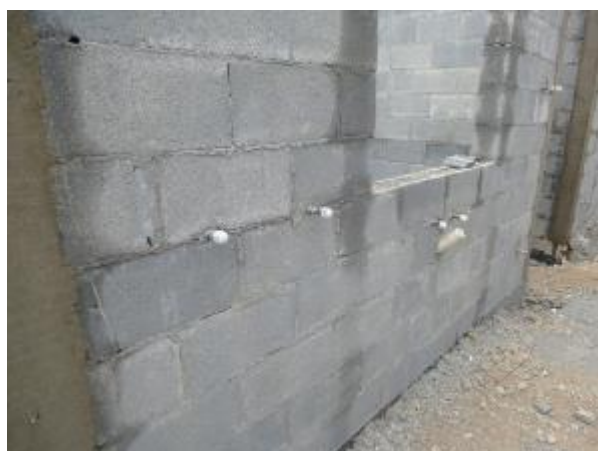
Podemos apreciar que tanto materiales como la ejecución se cumple con lo establecido en proyecto.

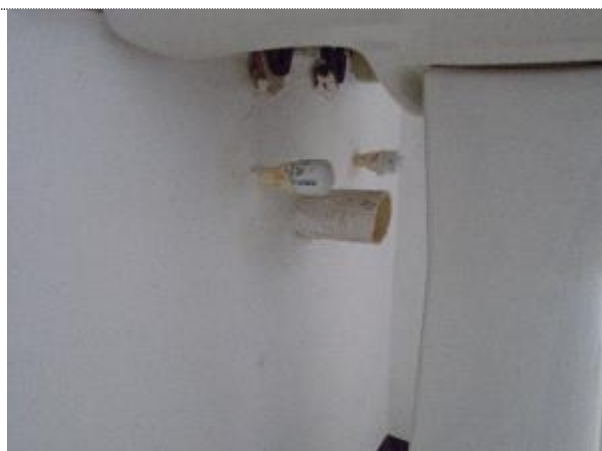
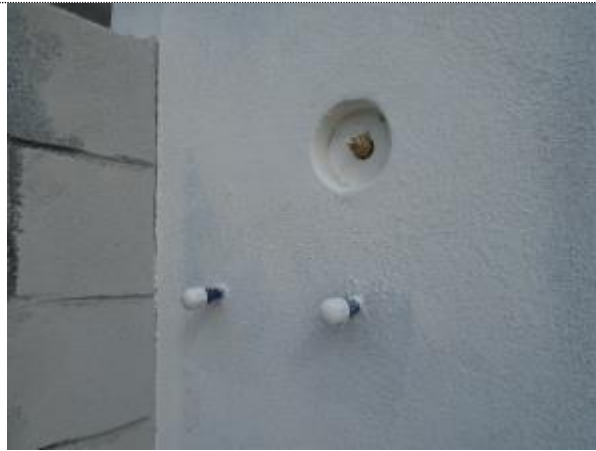
Se presenta buena manufactura en la calidad final de las instalaciones, los materiales utilizados son los especificados en proyecto.

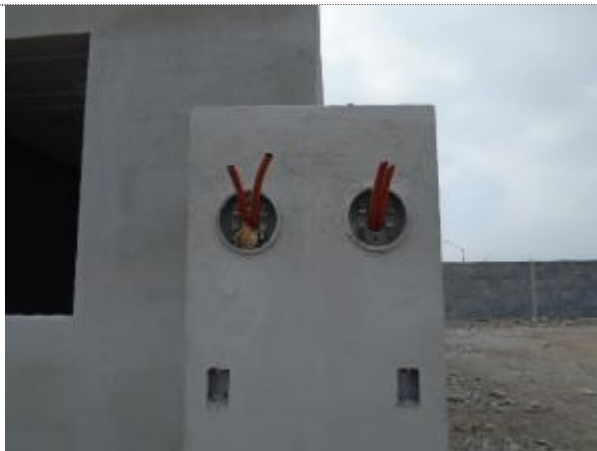
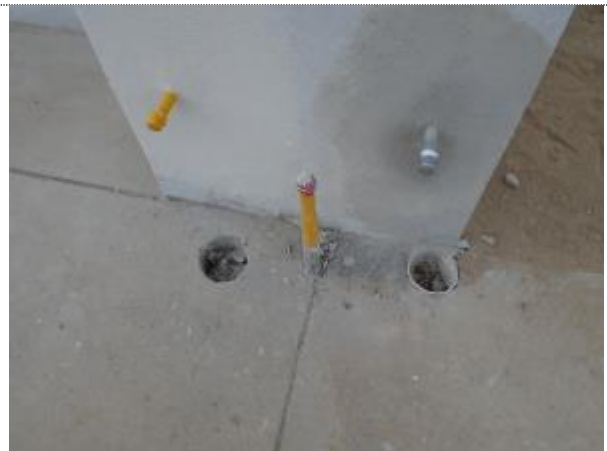
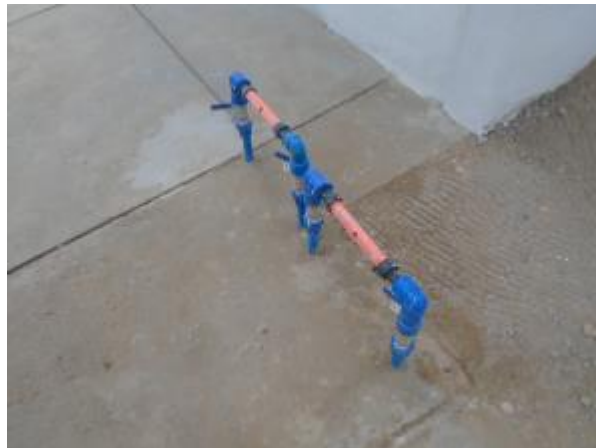
Podemos apreciar los muretes de acometidas eléctricas, de gas e hidráulica están de acuerdo lo especificado en proyecto.

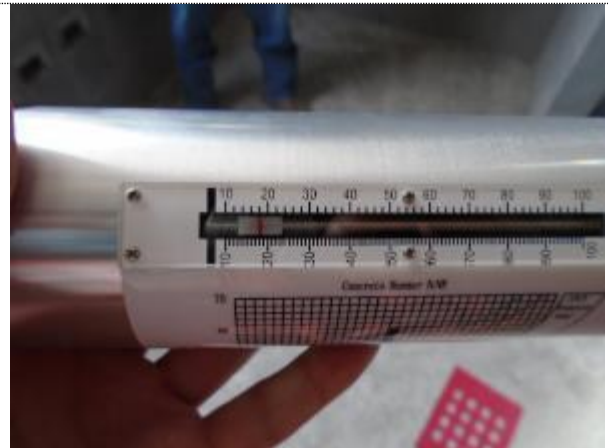
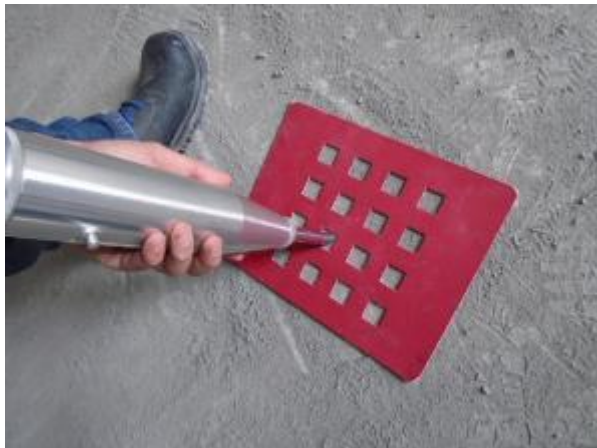
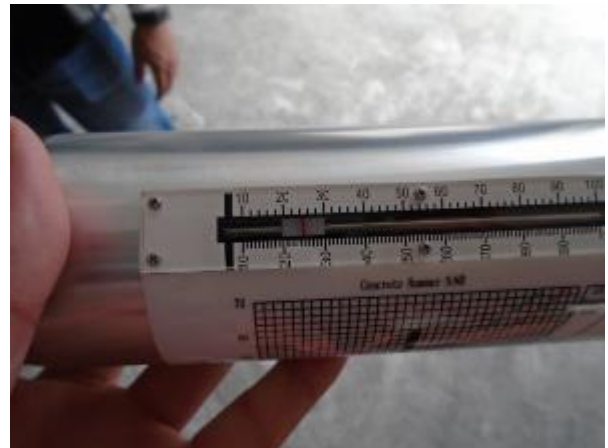
Se realizaron las pruebas de resistencia de concreto en cimentaciones, dando lecturas en rango de acuerdo al equipo utilizado.

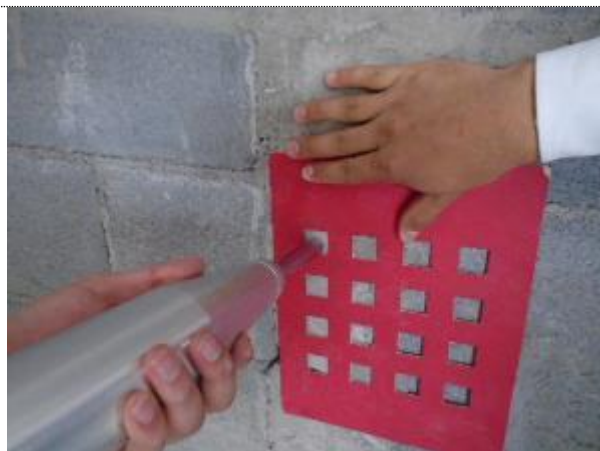
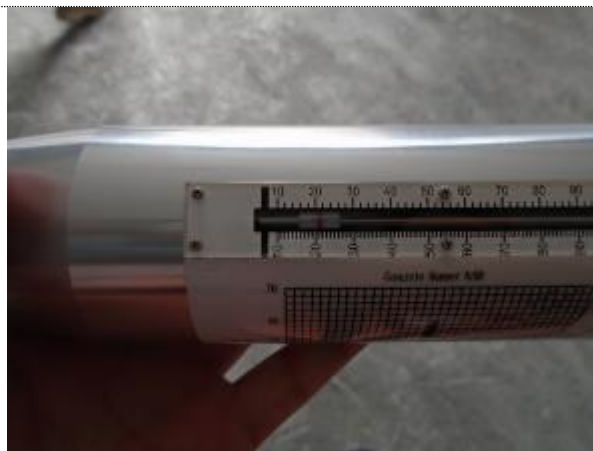
También se realizaron pruebas de resistencia de concreto en castillos, los resultados obtenidos están en rango acorde a la edad del elemento.

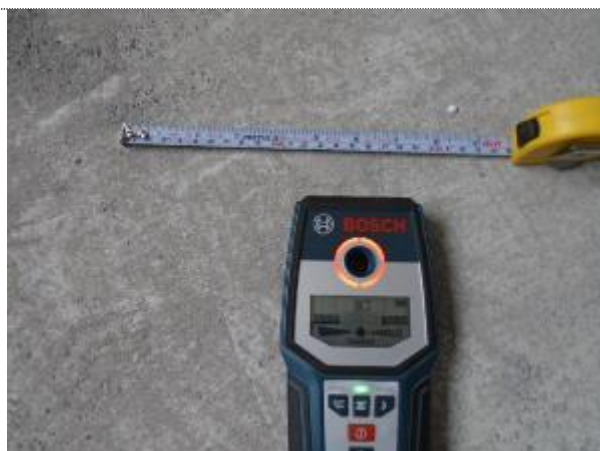
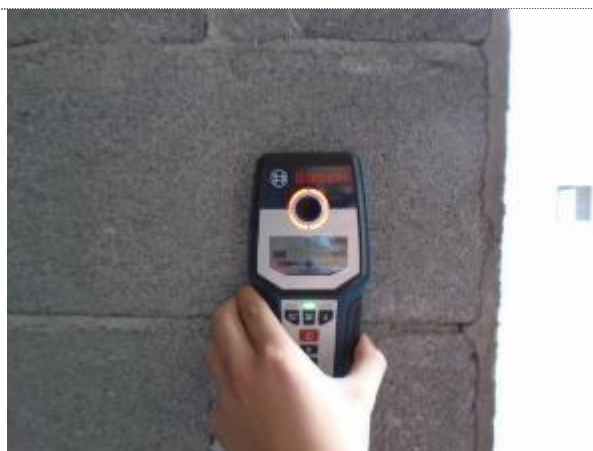
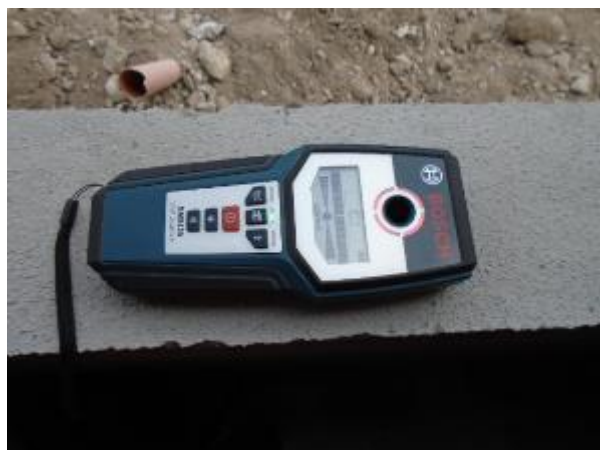
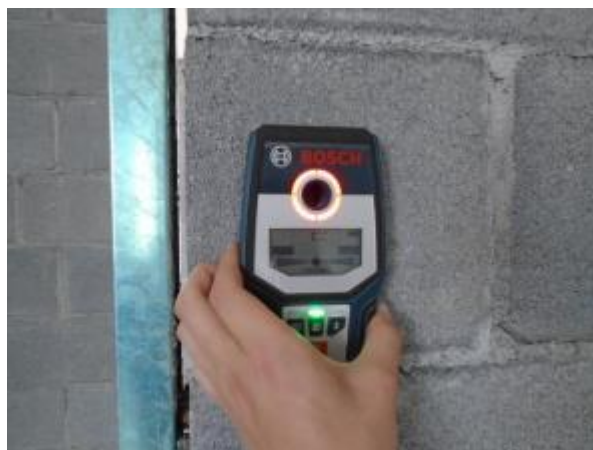
En las imágenes podemos observar que se localizó el armado en cimentaciones, así como la localización del armado de catillos en muros, la calidad cumple.

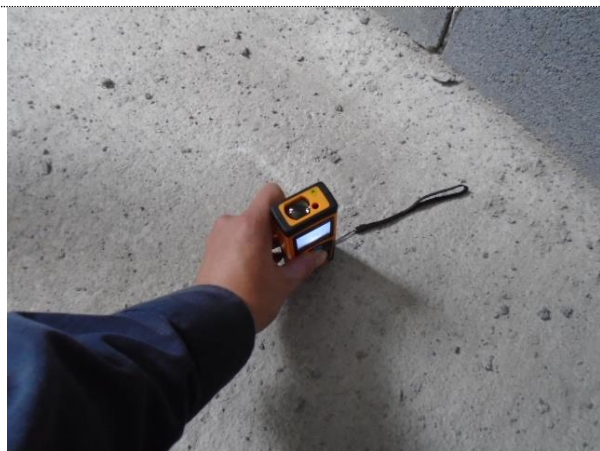
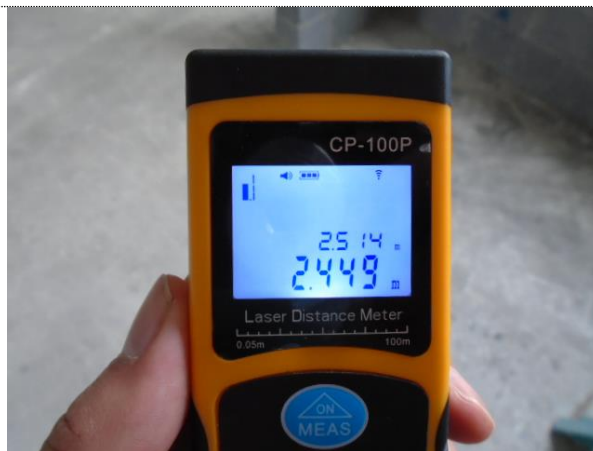
Vista de la prueba de distanciómetro con resultados dentro de rango.

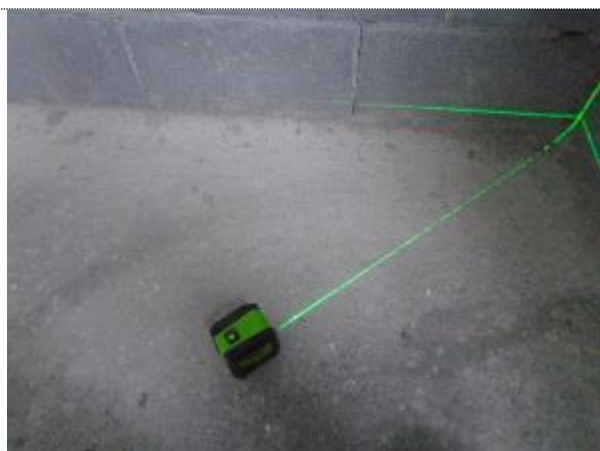
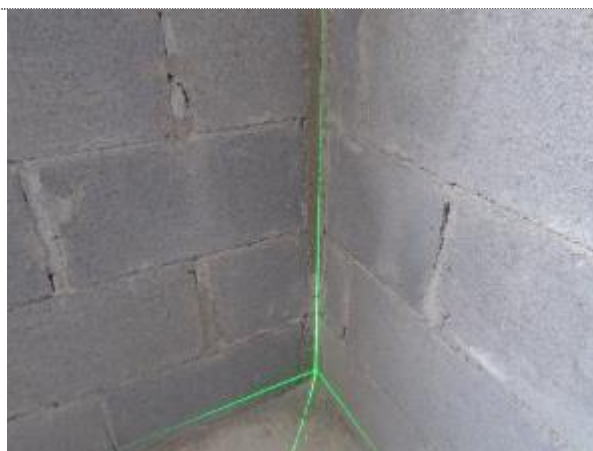
Mediante el nivel laser no se detectaron muros con desplomes o descuadres fuera de lo permitido.

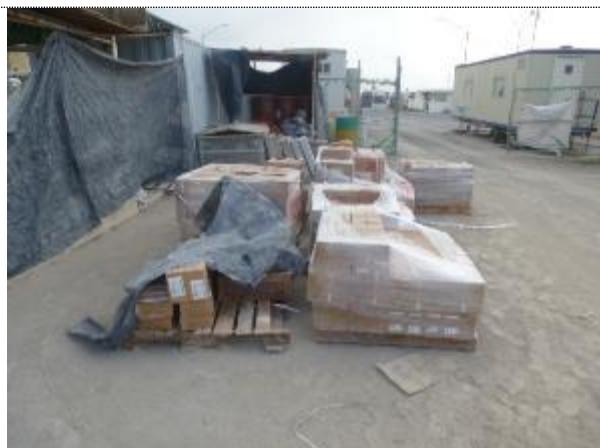
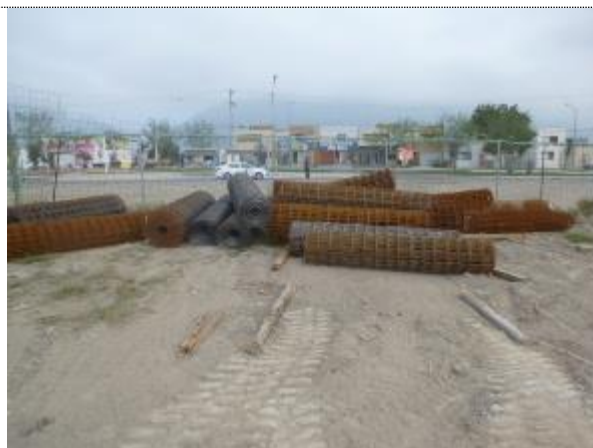
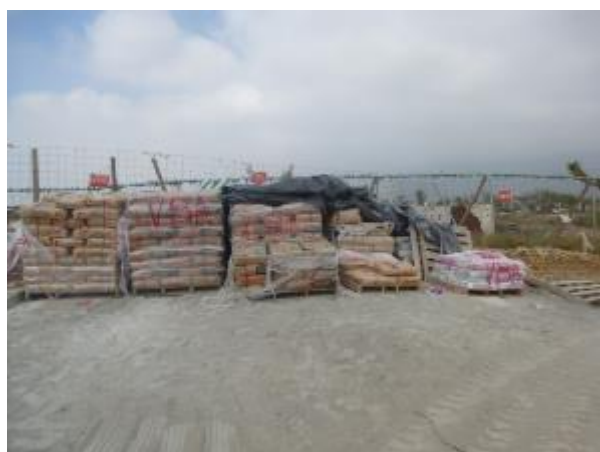
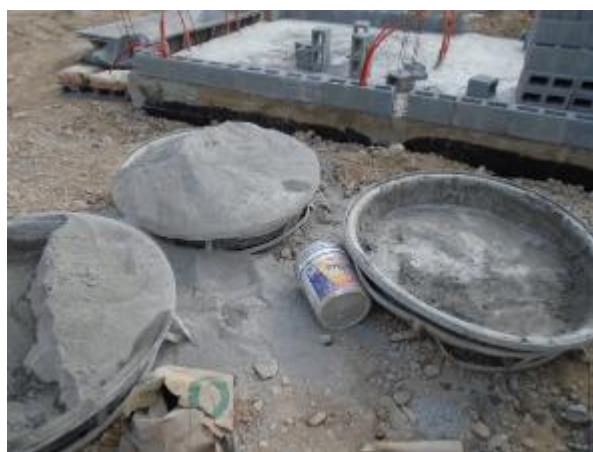
El almacenamiento se aprecia en buen estado, además de contar con los insumos necesarios para el desarrollo de la obra.

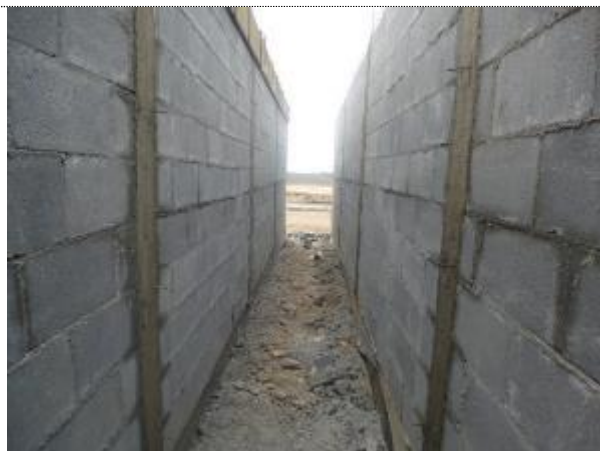
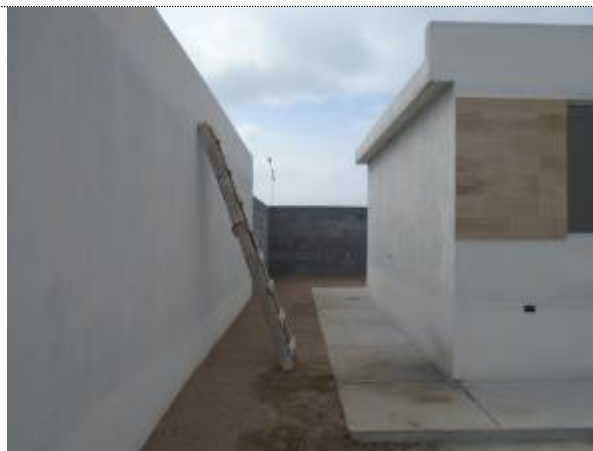
Vista de los pasillos entre viviendas, mismos que hacen la función de separación de colindancias.

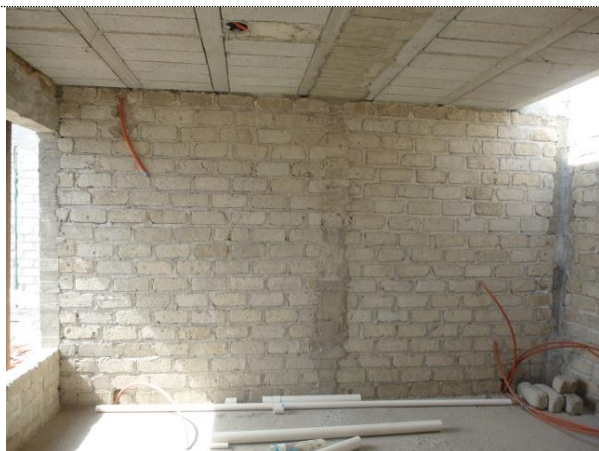
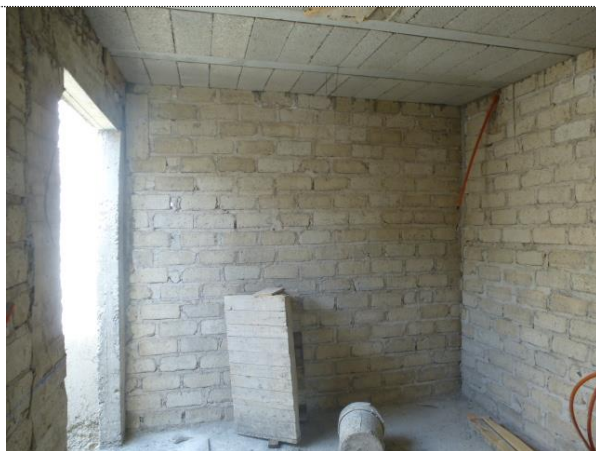
Los muros se observan con buena calidad de manufactura.

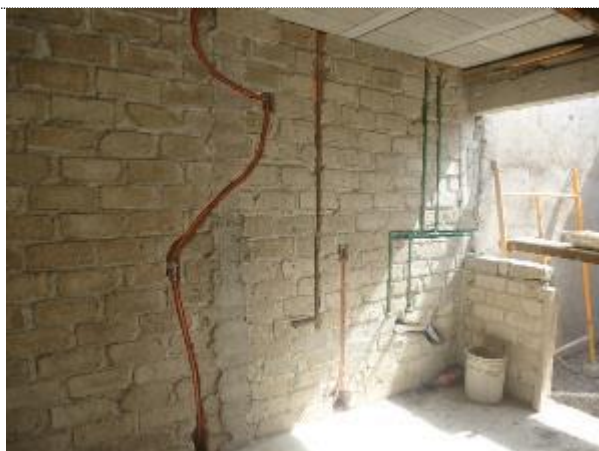
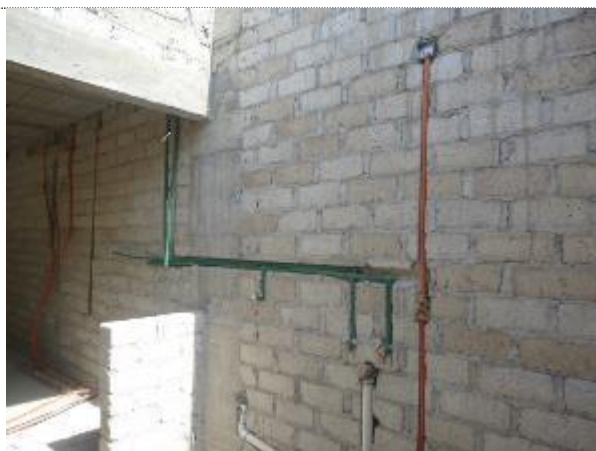
Se realizan ranurados fuera de lo permitido en múltiples direcciones para el paso de instalaciones.

2) En Mz II Lote 33 a 36 se observaron ranuras fuera de norma para el alojamiento de instalaciones. Así como algunas segregaciones y agrietados en elementos de concreto. Esta observación genera incidencia técnica en rubro estructural a la viviendas mencionadas en rubro aceptable. Se solicita dictamen técnico emitido por Estructuras o DPO, así como el permiso de apertura y la evidencia gráfica. Se deberá cuajar a la E.C.C. para su validación.

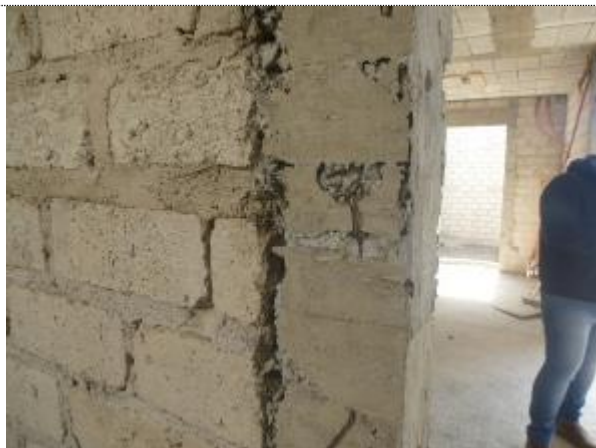
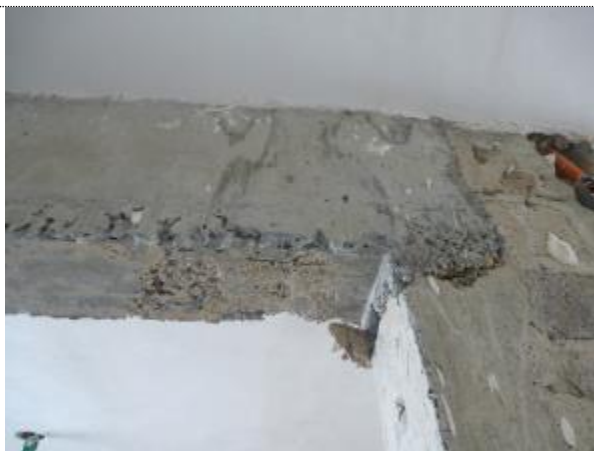
De manera repetitiva se observaron oquedades, segregaciones y aceros expuestos en los elementos de concreto

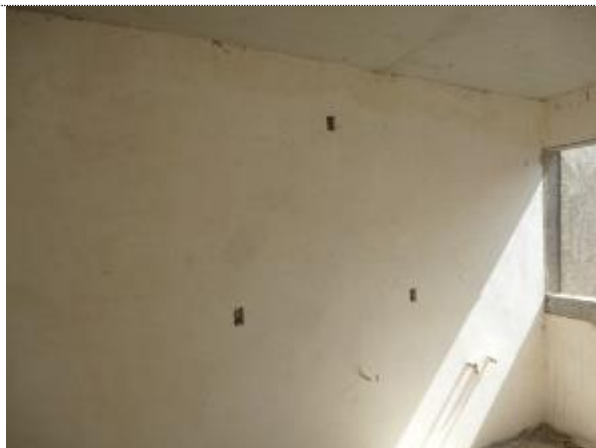
Los acabados de yeso en muros presentan buen comportamiento, sin presencia de fisuras o grietas.

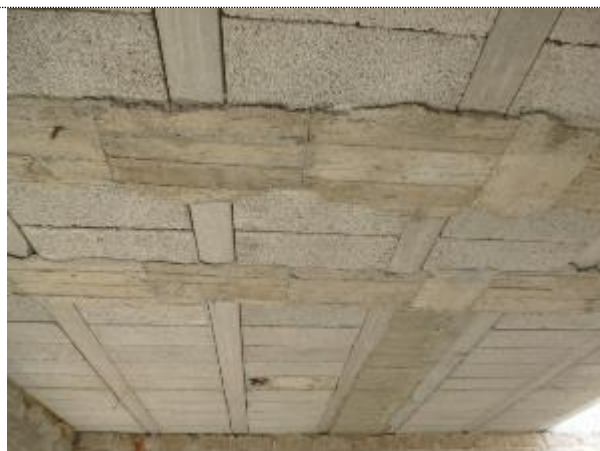
Se observa un buen asentamiento de las viguetas.

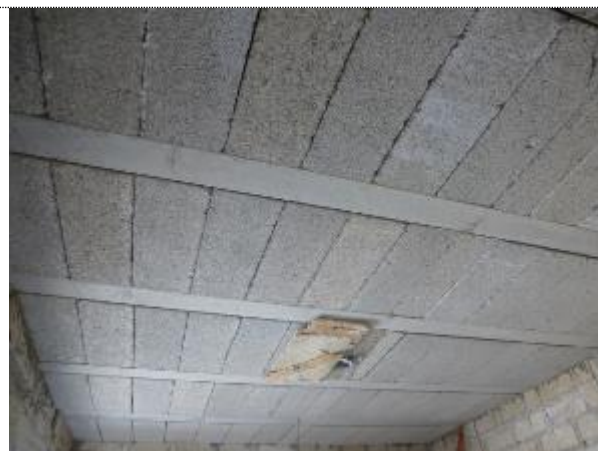
Podemos apreciar que el sistema no ha presentado flechas fuera de norma.

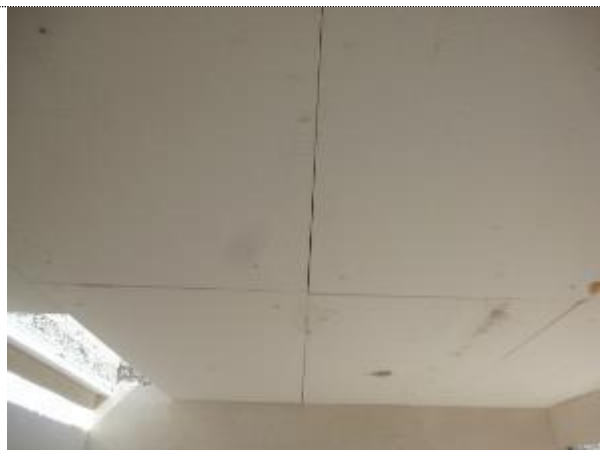
Se coloca adecuadamente el aislante térmico en losas de azotea.

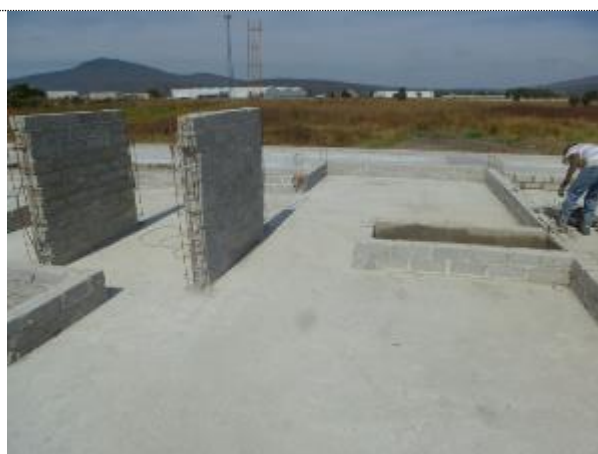
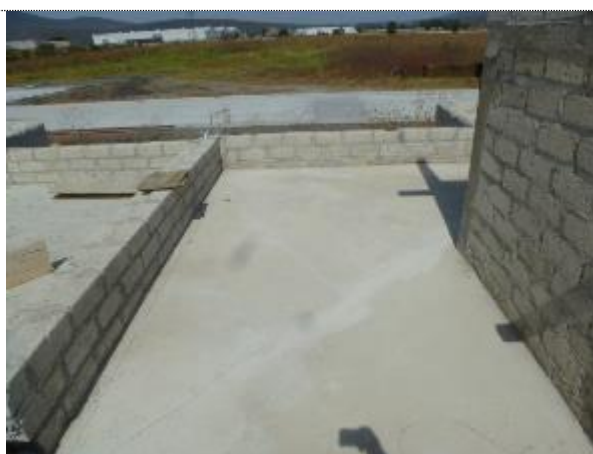
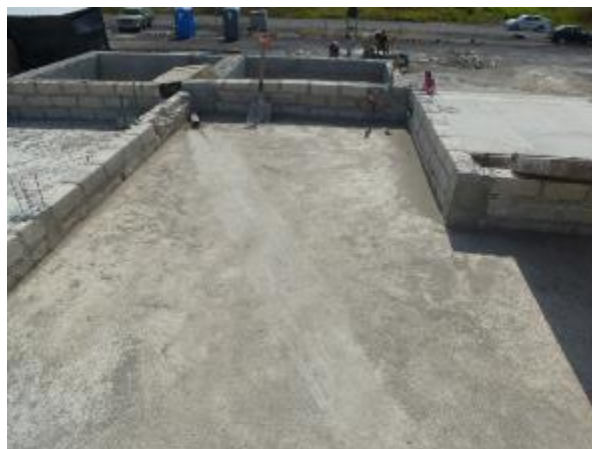
Se aprecia buena calidad en los trabajos de albañilerías.

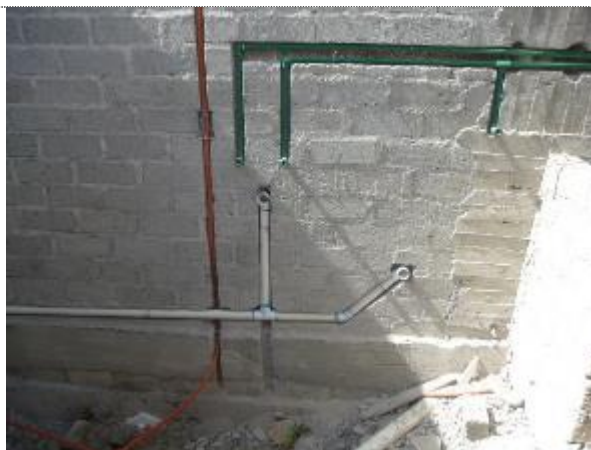
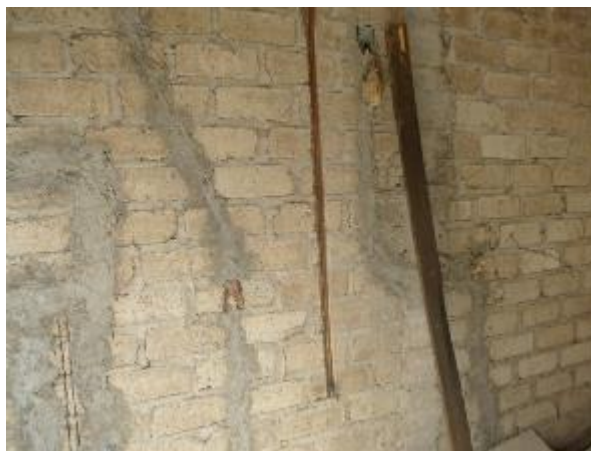
| Rubro | Comentarios |
|---|---|
| <b>Calidad de la ejecución.</b><br>(Pruebas, ¿cómo y dónde se coloca?, apariencia de uniones de tubería, estado del equipo de trabajo para colocar instalaciones, personal capacitado para el trabajo, supervisión del personal.) | Los trabajos realizados en cada una de las instalaciones son deficientes y fuera de norma (NTC de mampostería 9.2.2.5) ya que se ranura al total de la altura del muro, así como en forma horizontal. |

Podemos apreciar daño al muro, así como a los refuerzos verticales por el ranurado de las instalaciones.

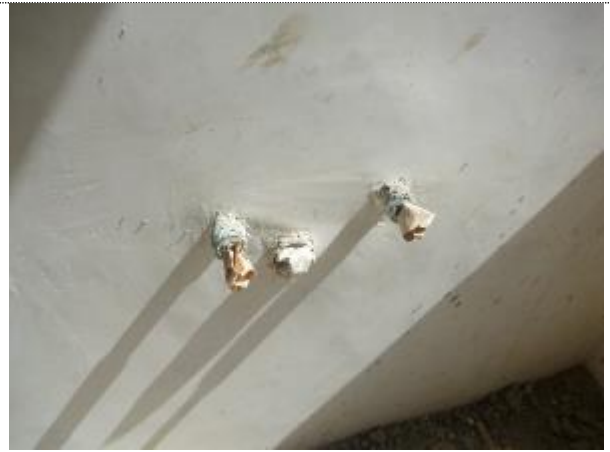
Salidas hidrosanitarias en muros con acabados presentan buena calidad de ejecución, el contorno se encuentra libre de fisuras.

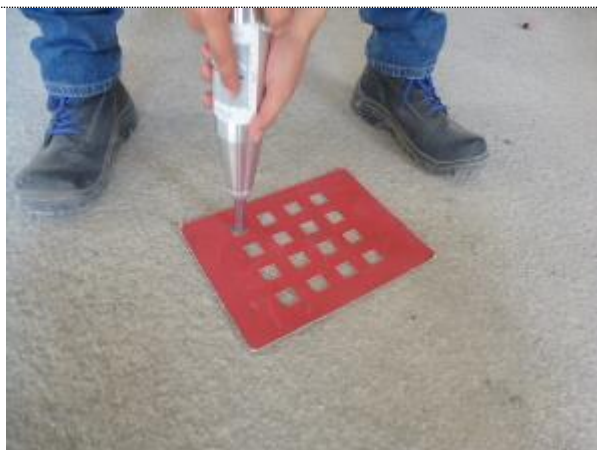
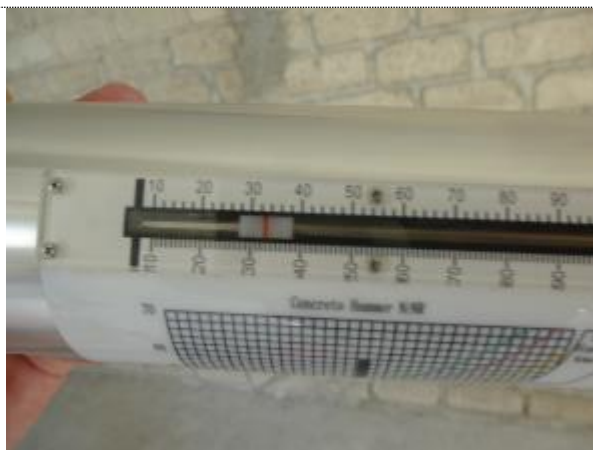
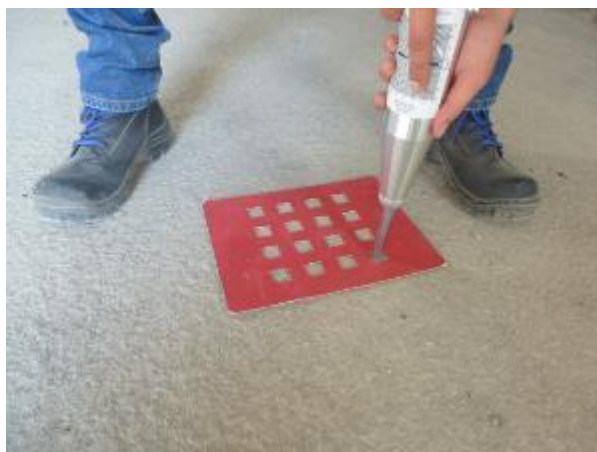
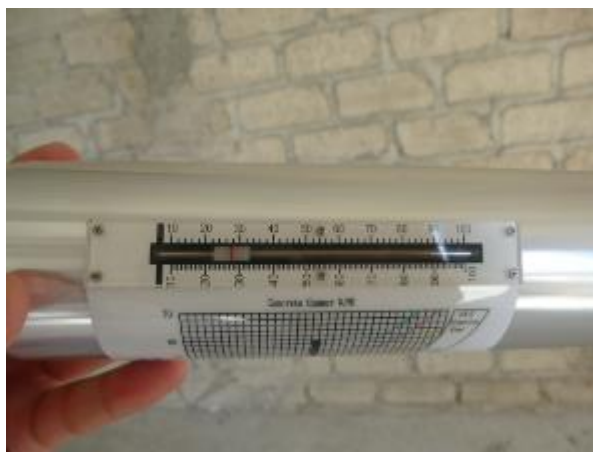
Pruebas de resistencia de concreto mediante el esclerómetro en cimentaciones, los resultados obtenidos están en rango.

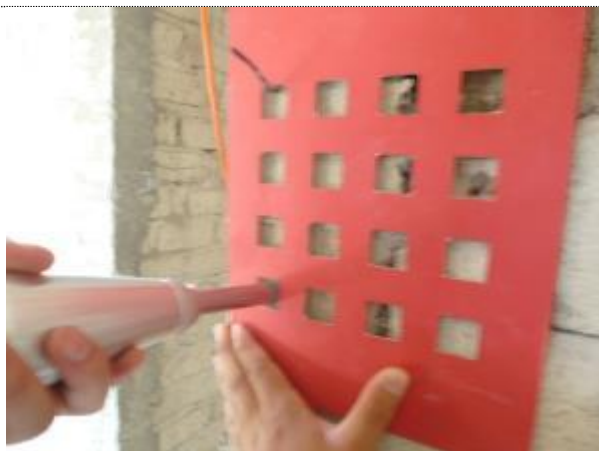
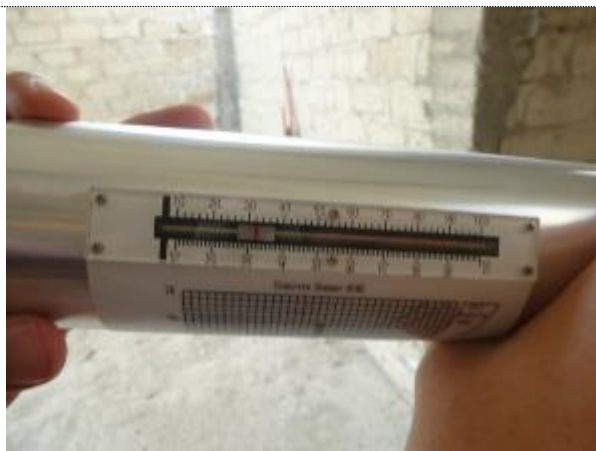
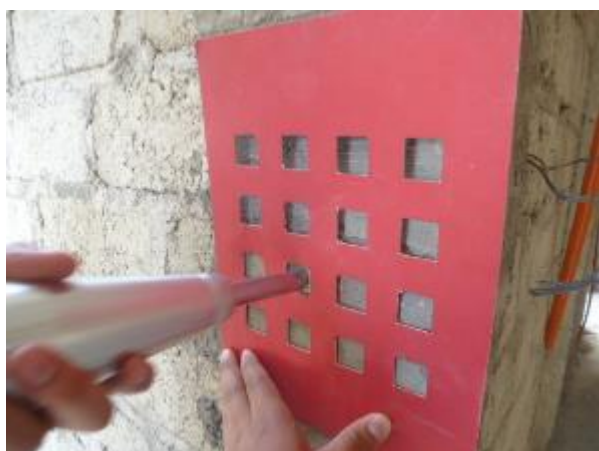
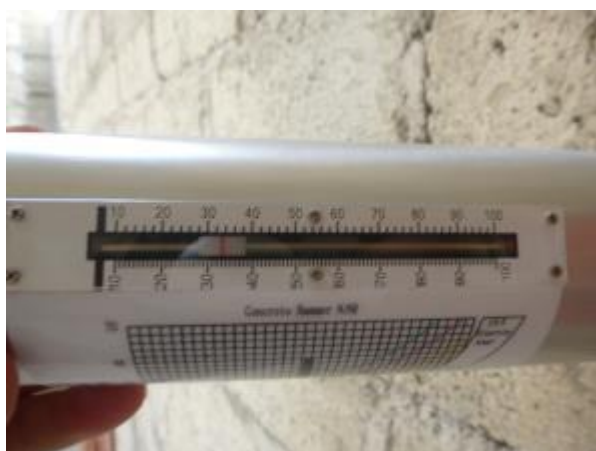
De igual forma se realizaron pruebas de esclerometría en castillos y los resultados obtenidos están en rango.

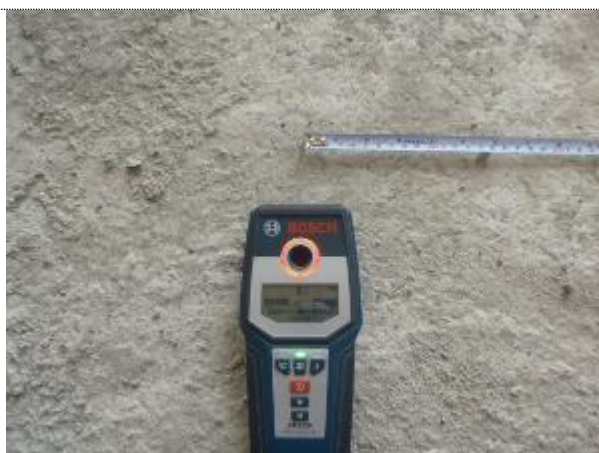
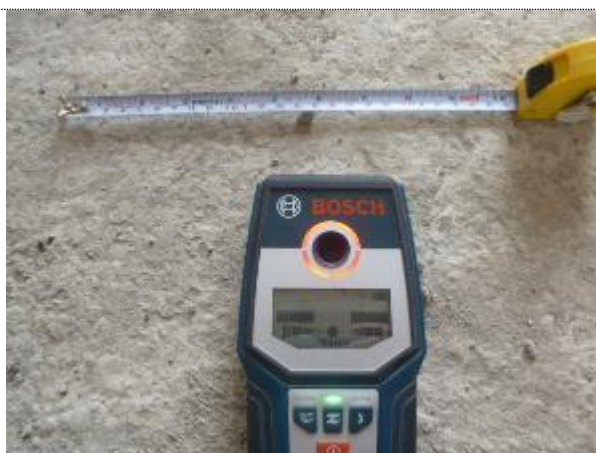
Mediante el ferroskan se localizó la ubicación y separación del armado en losas de cimentación.

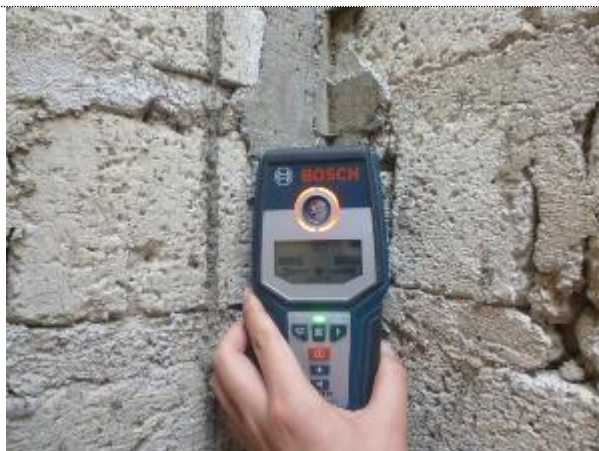
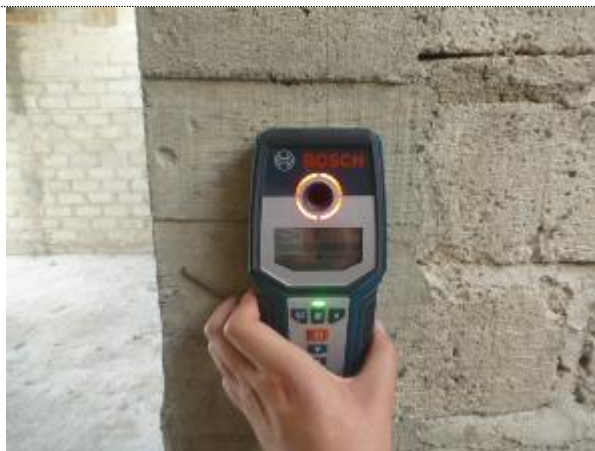
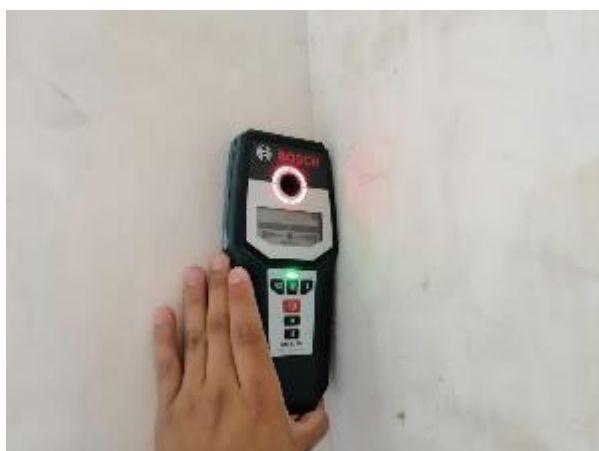
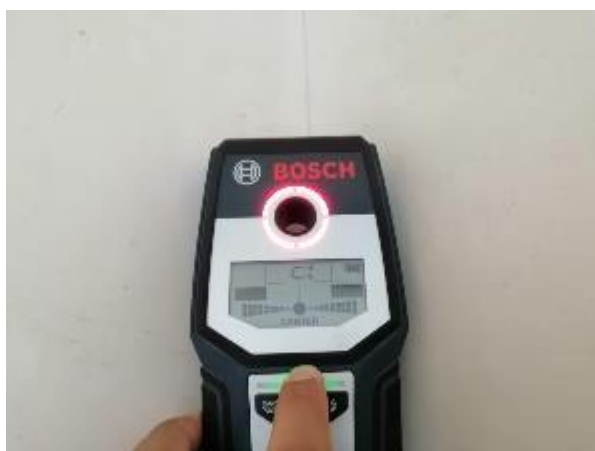
Prueba de detección de acero en muros con escáner ferromagnético, se cuenta con al acero para confinamiento por norma.

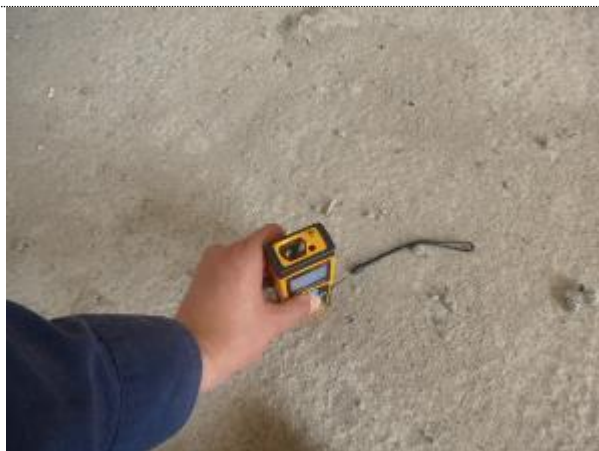
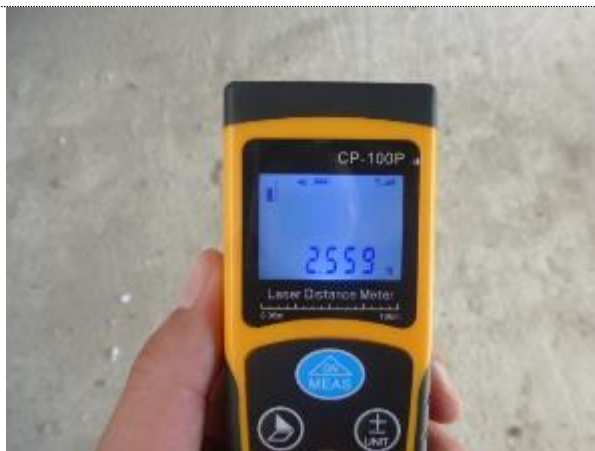
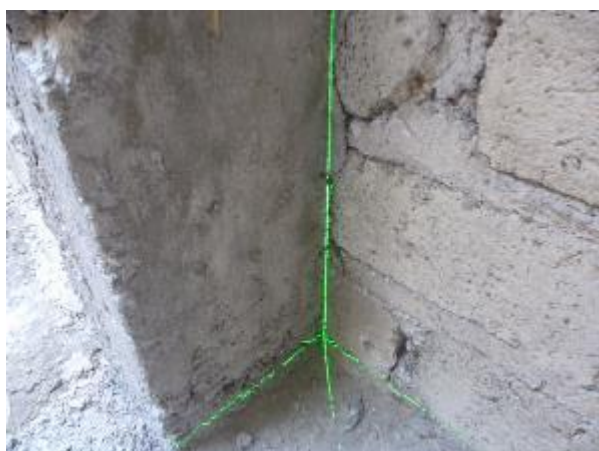
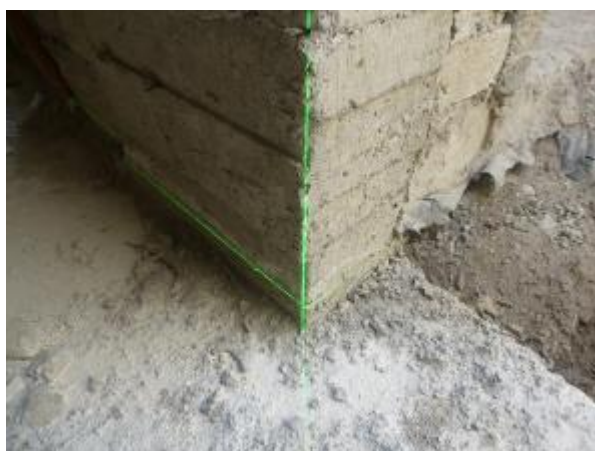
En la visita los niveles no acusaron la existencia de desplomes o descuadres.

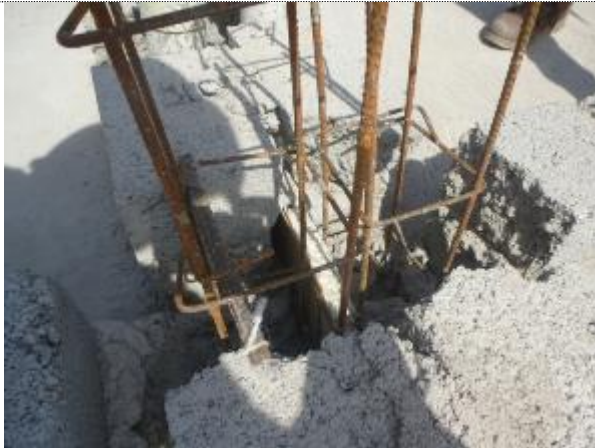
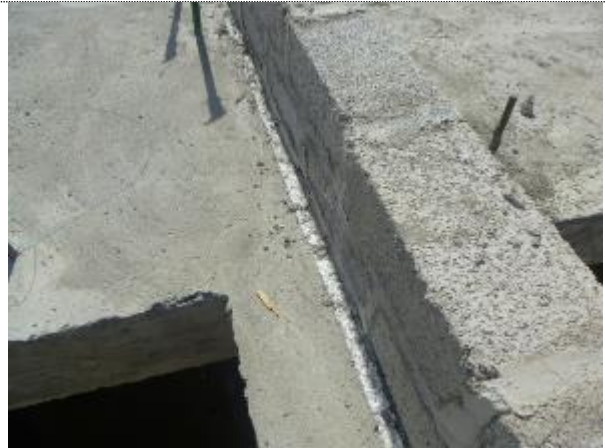
Se respeta la separación de colindancias en las viviendas.
